Comune di  
**SAN VITO DEI NORMANNI**  
Provincia di Brindisi

# PIANO PER L'ELIMINAZIONE DELLE BARRIERE ARCHITETTONICHE

## SCHEDE AMBITO URBANO

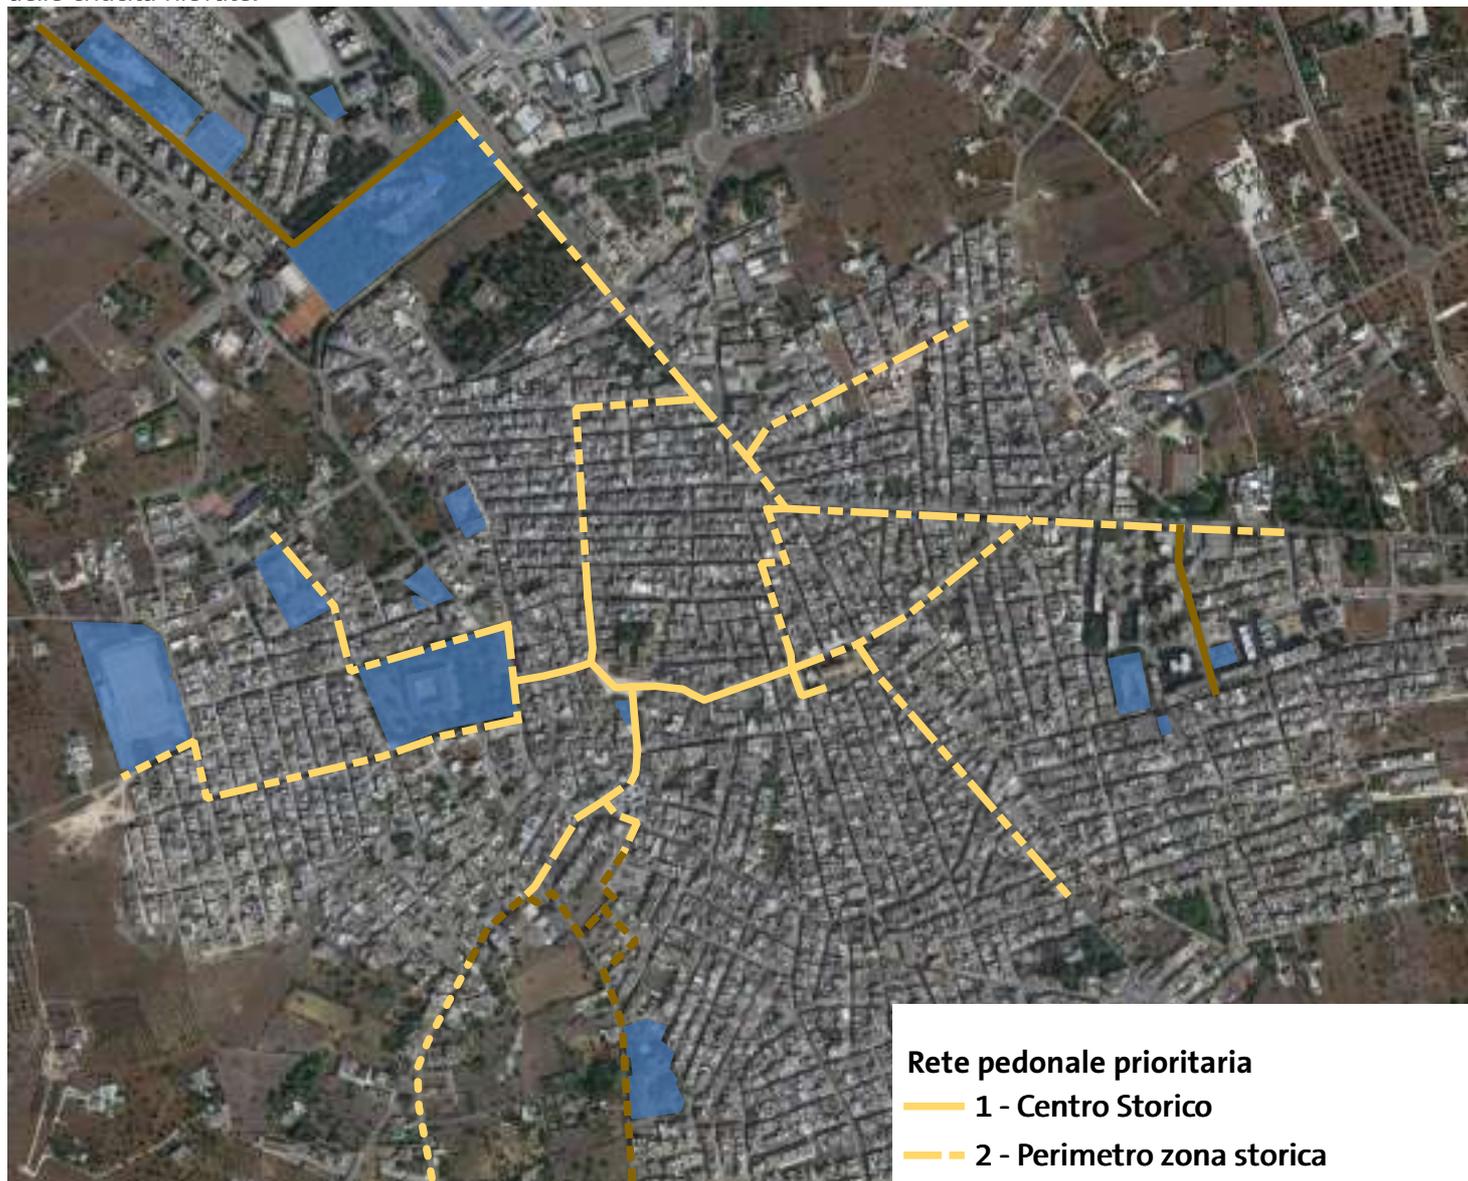
### Rete pedonale prioritaria

Sulla base della rilevazione degli attrattori principali e attraverso il coinvolgimento dei cittadini, è stata individuata la rete pedonale prioritaria, tale rete è stata suddivisa in tratti omogenei. Per ciascun tratto omogeneo, sono stati poi selezionati dei tratti di rilievo adeguati a caratterizzarne gli aspetti peculiari. Nel presente documento sono riportate le schede di analisi delle criticità rilevate.

- 1 - Centro Storico
- - 2 - Perimetro zona storica
- - - 3 - Viabilità periurbana
- - - 4 - Viabilità principale
- - - 5 - Cintura esterna al centro storico
- 6 - Nuova urbanizzazione
- - - 7 - Limiti urbani SUD

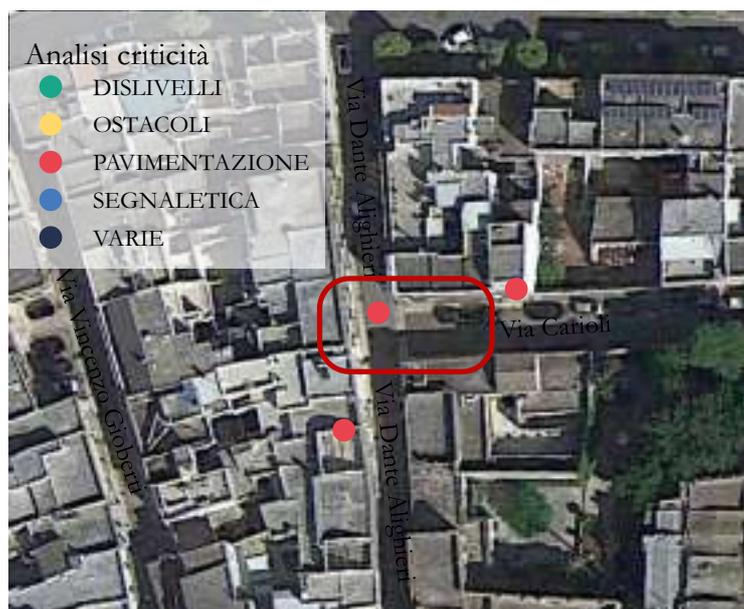
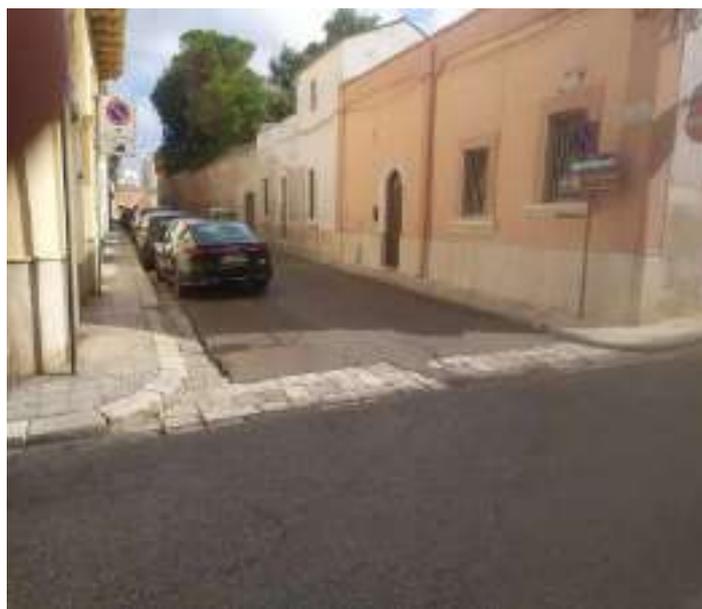
Localizzazione (coordinate WGS84):  
40.6570105, 17.7032985  
Zona Omogenea: 1 - Centro Storico

Categoria: DISLIVELLI  
Rampa assente

## Soluzione proposta

Raccordo del percorso attraverso la creazione, con asporto/riporto di materiale, di rampa di lunghezza sufficiente ad ottenere una pendenza non superiore al 5% e di larghezza di almeno cm 100.

Quando la differenza di quota fra i due piani (pedonale e carrabile) è maggiore di cm 20, si suggerisce di corredarla con cordolo battiruota o elemento di medesima risposta funzionale, nonché di corrimano, su almeno uno dei lati, visivamente percepibile alle persone ipovedenti. Si preferisce l'utilizzo di rampe realizzate mediante blocchi prefabbricati. Demolizione di porzione di marciapiede utile all'inserimento della rampa (in opera o prefabbrica)

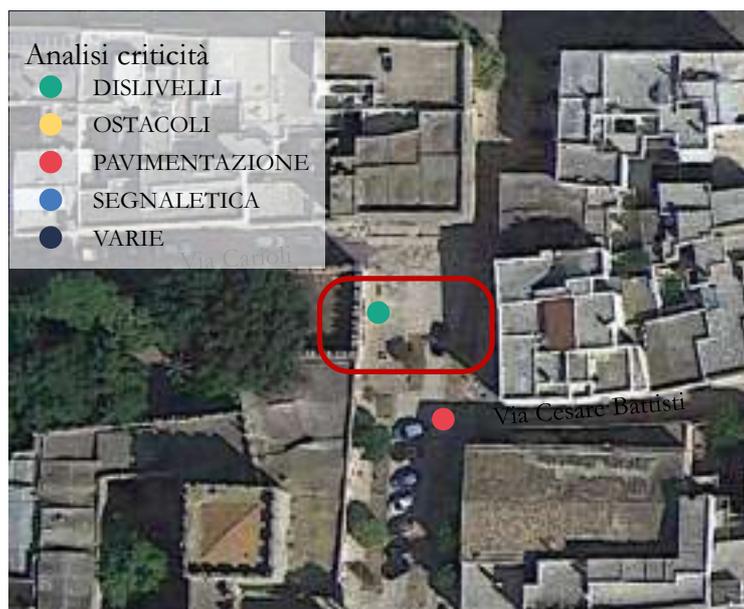
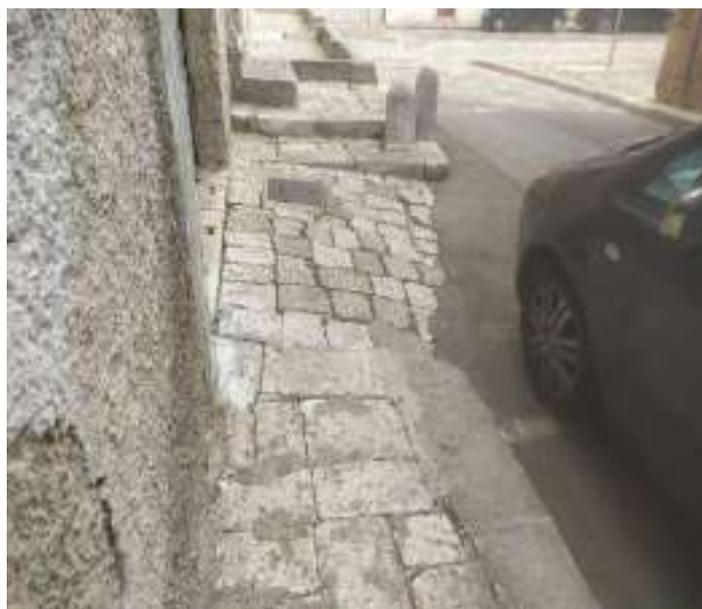
Codice Punto: 888549

Localizzazione (coordinate WGS84):  
40.6569287, 17.7043002  
Zona Omogenea: 1 - Centro Storico

Categoria: DISLIVELLI  
Rampa assente o non idonea

Scivolo rettilineo con doppia rampa a piano inclinato (pendenza max 8%). L'adozione della doppia rampa collocata nel senso longitudinale rispetto alla direzione del percorso permette di raccordare l'area pedonale con il passo carrabile che la interseca, oppure consente l'utilizzo di un attraversamento pedonale qualora il dislivello eccessivo fra l'area pedonale e l'area carrabile non consentano alle rampe di raggiungere pendenze a norma.

Demolizione di porzione di marciapiede utile all'inserimento della rampa (in opera o prefabbricata)

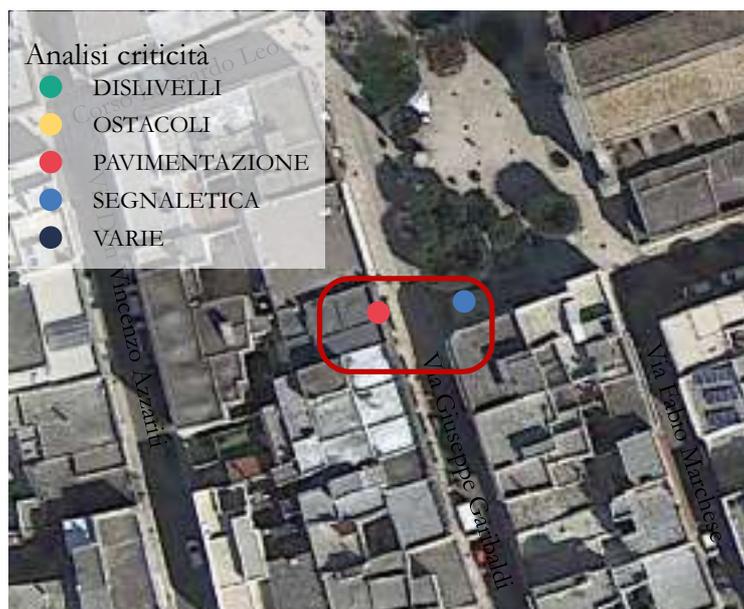
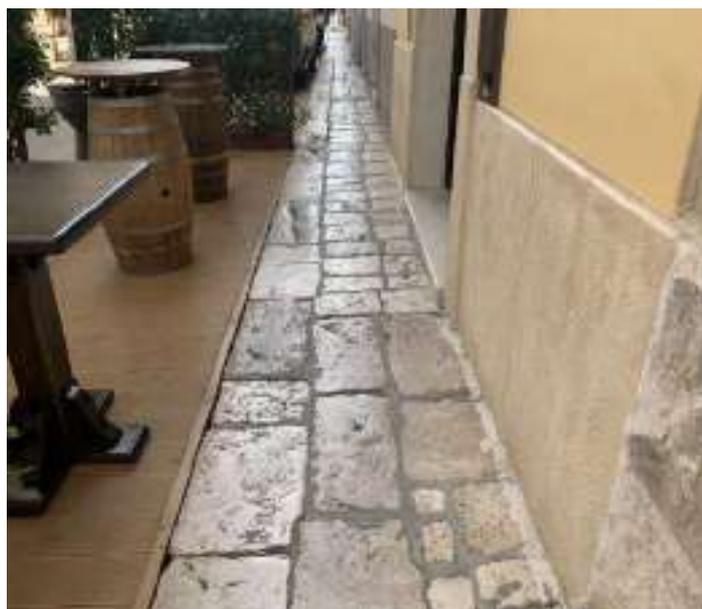
Codice Punto: 888536

Localizzazione (coordinate WGS84):  
40.6560939, 17.70652235  
Zona Omogenea: 1 - Centro Storico

Categoria: PAVIMENTAZIONE  
Presenza di sconnessioni, buche isolate,  
deformazioni della pavimentazione  
esistente, assenza di porzioni di essa.

Adeguamento della pavimentazione dissestata tramite rimozione dei basolati ammalorati e sostituzione o riposizionamento dei blocchi esistenti fino a rendere il piano di calpestio complanare e raccordato adeguatamente alla pavimentazione esistente

Rimozione dei conci ammalorati, conservazione o sostituzione degli stesso. Posa su letto di sabbia e livellamento al fine di ottenere un piano calpestabile complanare.

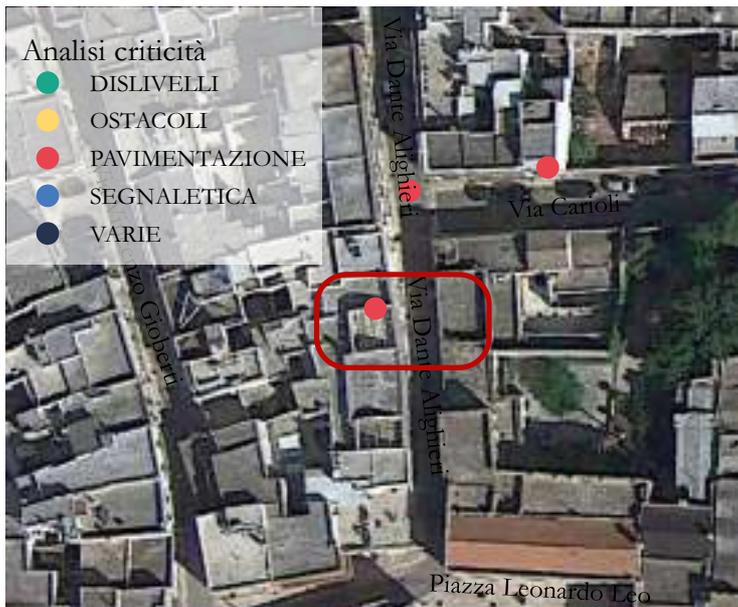
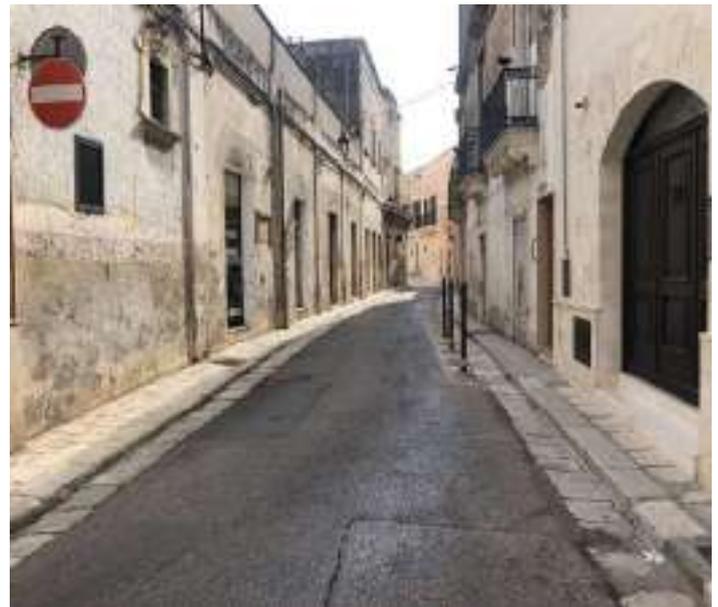
Codice Punto: 888543

Localizzazione (coordinate WGS84):  
40.6568712, 17.70323932  
Zona Omogenea: 1 - Centro Storico

Categoria: PAVIMENTAZIONE  
Presenza di sconessioni, buche isolate,  
deformazioni della pavimentazione  
esistente, assenza di porzioni di essa.

Adeguamento della pavimentazione dissestata tramite rimozione dei basolati ammalorati e sostituzione o riposizionamento dei blocchi esistenti fino ad rendere il piano di calpestio complanare e raccordato adeguatamente alla pavimentazione esistente

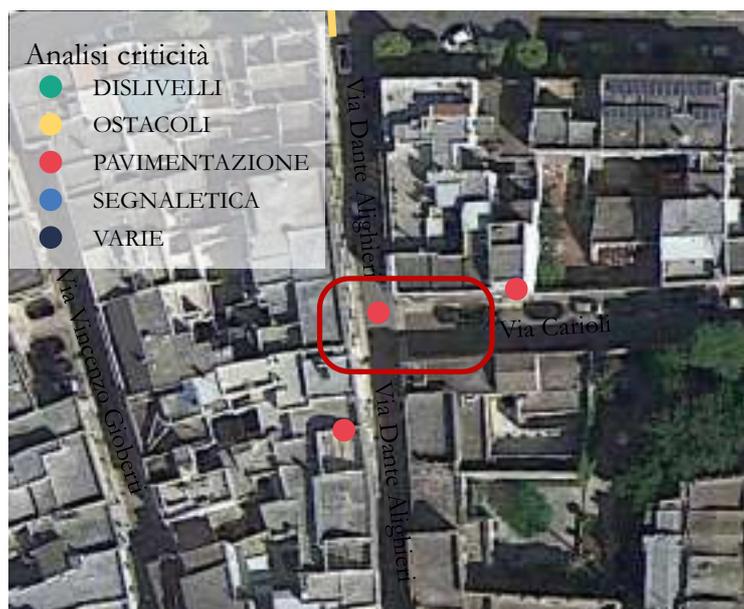
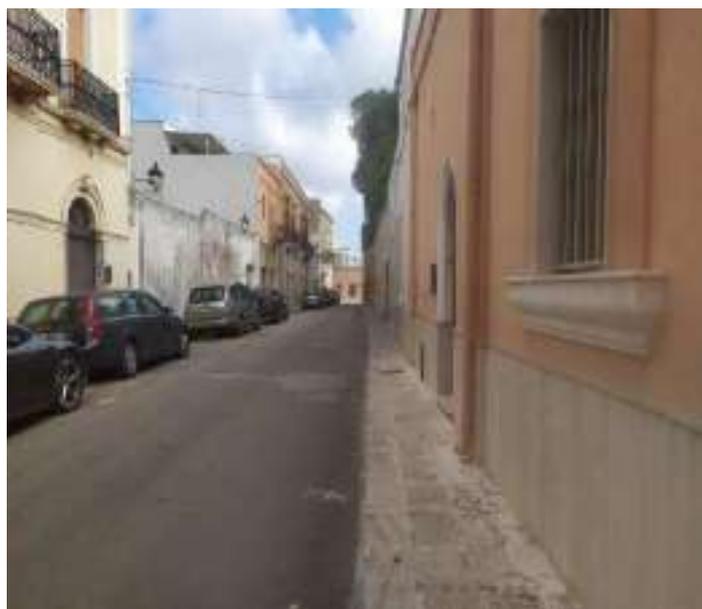
Codice Punto: 888545

Categoria: PAVIMENTAZIONE  
Presenza di marciapiedi di dimensioni trasversali non adeguate al passaggio degli utenti.

Realizzazione a fianco del percorso esistente, di una nuova pavimentazione pedonale, identica alla preesistente, aumentando la larghezza complessiva del percorso. Per consentirne l'uso da parte di persone in carrozzina, la larghezza minima dovrà essere di cm. 90/120. La superficie calpestabile sarà compatta ed omogenea. Le fugature prive di risalti e non superiori a cm. 0,5. La pendenza trasversale nel suo complesso non dovrà superare l'1%.

Rimozione di cordoli esistenti e creazione di nuova porzione di marciapiede, analoga all'esistente, al fine di ottenere una dimensione idonea .

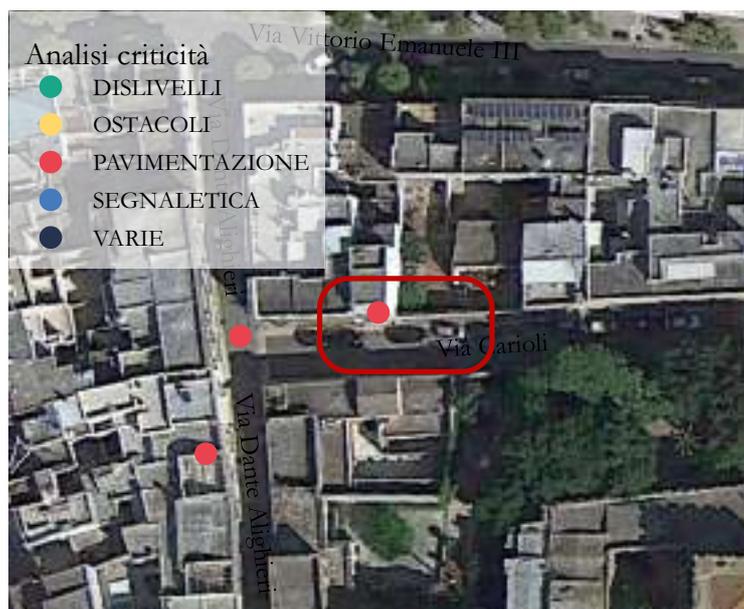
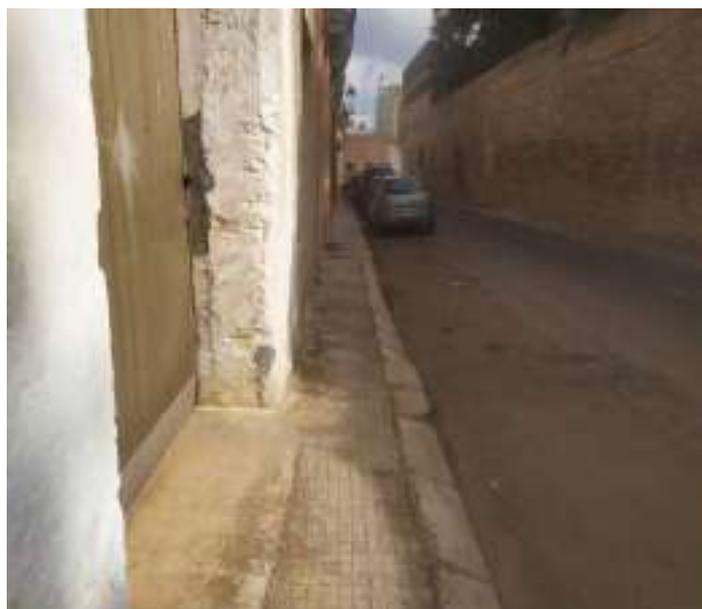
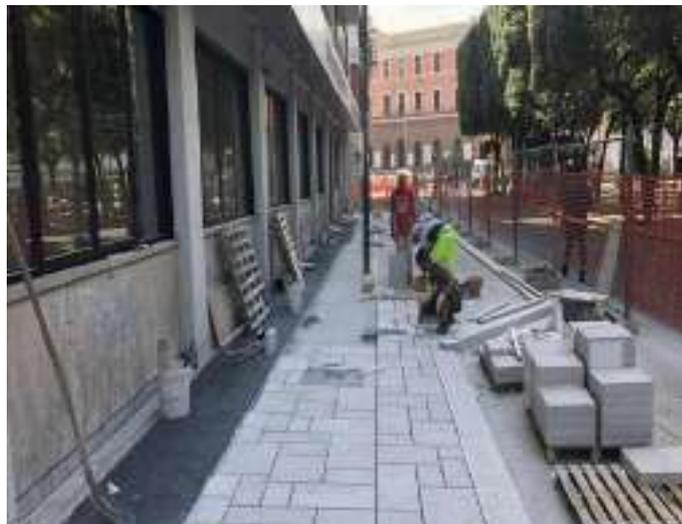
Codice Punto: 888547

Categoria: PAVIMENTAZIONE  
Presenza di marciapiedi di dimensioni trasversali non adeguate al passaggio degli utenti.

Realizzazione a fianco del percorso esistente, di una nuova pavimentazione pedonale, identica alla preesistente, aumentando la larghezza complessiva del percorso. Per consentirne l'uso da parte di persone in carrozzina, la larghezza minima dovrà essere di cm. 90/120. La superficie calpestabile sarà compatta ed omogenea. Le fugature prive di risalti e non superiori a cm. 0,5. La pendenza trasversale nel suo complesso non dovrà superare l'1%. Rimozione di cordoli esistenti e creazione di nuova porzione di marciapiede, analoga all'esistente, al fine di ottenere una dimensione idonea .

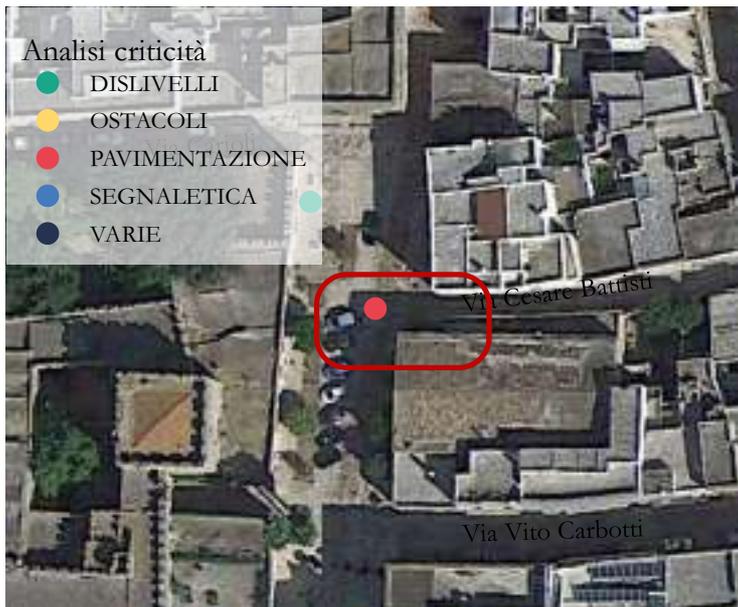
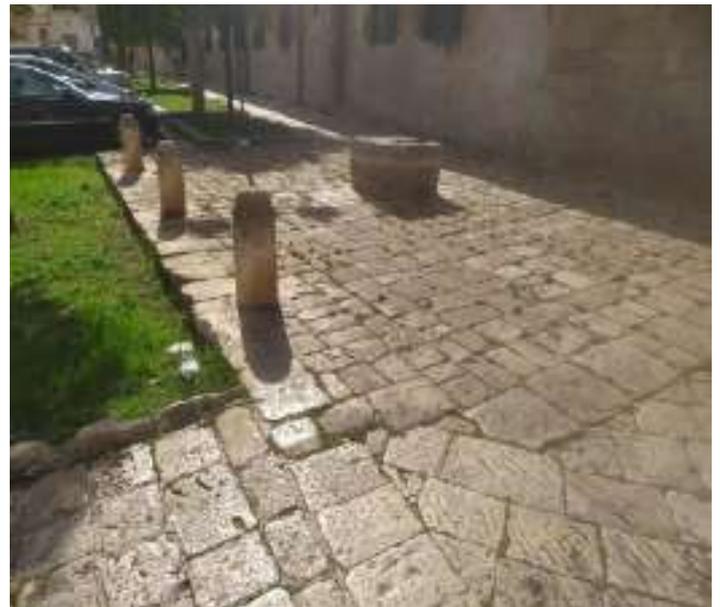
Localizzazione (coordinate WGS84):  
40.656799, 17.704396  
Zona Omogenea: 1 - Centro Storico

Categoria: PAVIMENTAZIONE  
Presenza di sconnessioni, buche isolate,  
deformazioni della pavimentazione  
esistente, assenza di porzioni di essa.

Adeguamento della pavimentazione dissestata tramite rimozione dei basolati ammalorati e sostituzione o riposizionamento dei blocchi esistenti fino a rendere il piano di calpestio complanare e raccordato adeguatamente alla pavimentazione esistente

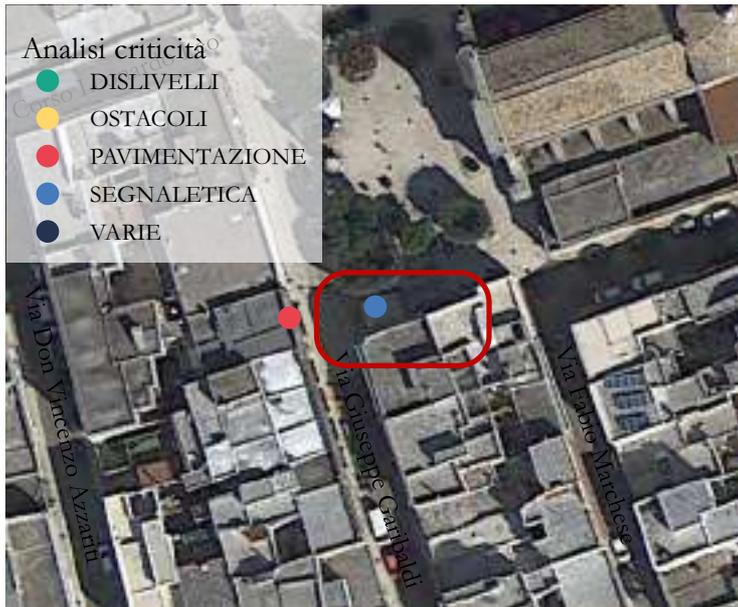
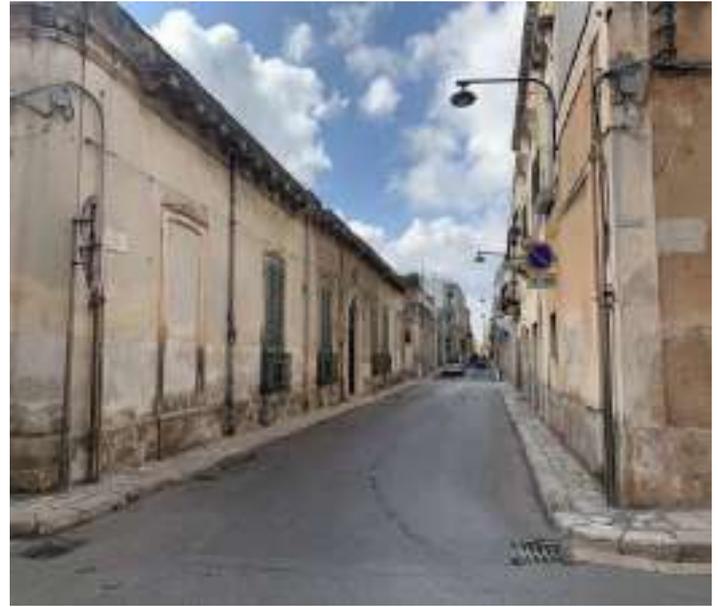
Localizzazione (coordinate WGS84):  
40.65610408, 17.70665646  
Zona Omogenea: 1 - Centro Storico

Categoria: SEGNALETICA  
Assenza di segnaletica o segnaletica da ripristinare

Gli attraversamenti pedonali sono evidenziati sulla carreggiata mediante zebraure con strisce bianche parallele alla direzione di marcia dei veicoli, di lunghezza non inferiore a 2,50 m, sulle strade locali e su quelle urbane di quartiere, e a 4 m, sulle altre strade; la larghezza delle strisce e degli intervalli è di 50 cm.

Il fondo stradale, in prossimità dell'attraversamento pedonale, potrà essere differenziato mediante rugosità poste su manto stradale al fine di segnalare la necessità di moderare la velocità.

Dovrà essere garantita la continuità con i marciapiedi attraverso rampe di raccordo a norma.

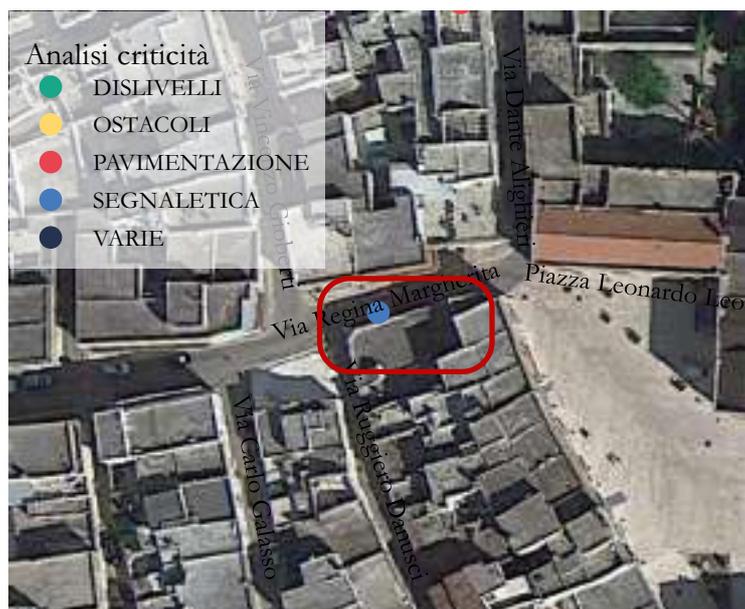
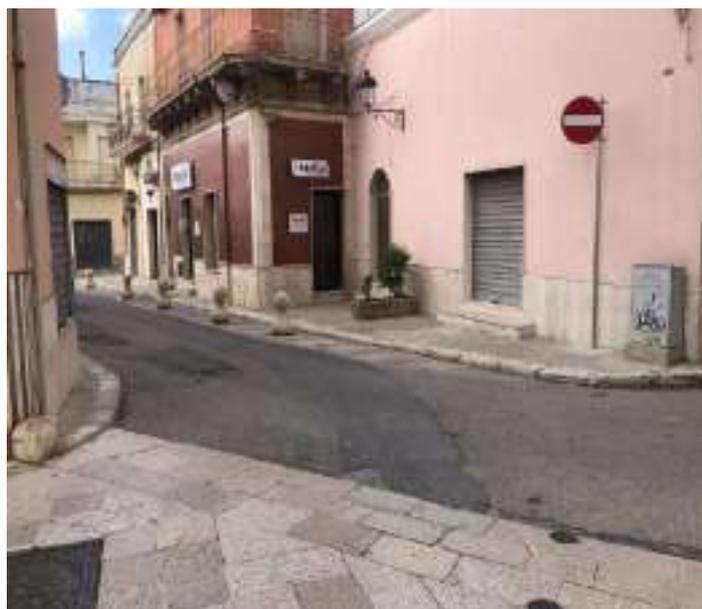
Codice Punto: 888548

Localizzazione (coordinate WGS84):  
40.65650428, 17.70309595  
Zona Omogenea: 1 - Centro Storico

Categoria: SEGNALETICA  
Assenza di segnaletica o segnaletica da ripristinare

Gli attraversamenti pedonali sono evidenziati sulla carreggiata mediante zebraure con strisce bianche parallele alla direzione di marcia dei veicoli, di lunghezza non inferiore a 2,50 m, sulle strade locali e su quelle urbane di quartiere, e a 4 m, sulle altre strade; la larghezza delle strisce e degli intervalli è di 50 cm.

Il fondo stradale, in prossimità dell'attraversamento pedonale, potrà essere differenziato mediante rugosità poste su manto stradale al fine di segnalare la necessità di moderare la velocità.

Dovrà essere garantita la continuità con i marciapiedi attraverso rampe di raccordo a norma.

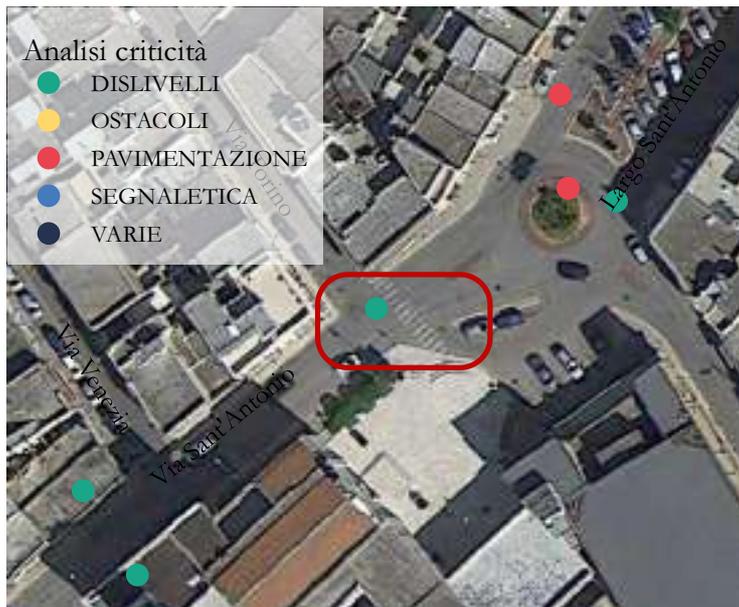
Localizzazione (coordinate WGS84):  
40.6538003, 17.702165  
Zona Omogenea: 2 - perimetro zona storica

Categoria: DISLIVELLI  
Rampa assente

Raccordo del percorso attraverso la creazione, con asporto/riporto di materiale, di rampa di lunghezza sufficiente ad ottenere una pendenza non superiore al 5% e di larghezza di almeno cm 100.

Quando la differenza di quota fra i due piani (pedonale e carrabile) è maggiore di cm 20, si suggerisce di corredarla con cordolo battiruota o elemento di medesima risposta funzionale, nonché di corrimano, su almeno uno dei lati, visivamente percepibile alle persone ipovedenti. Si preferisce l'utilizzo di rampe realizzate mediante blocchi prefabbricati. Demolizione di porzione di marciapiede utile all'inserimento della rampa (in opera o prefabbrica)

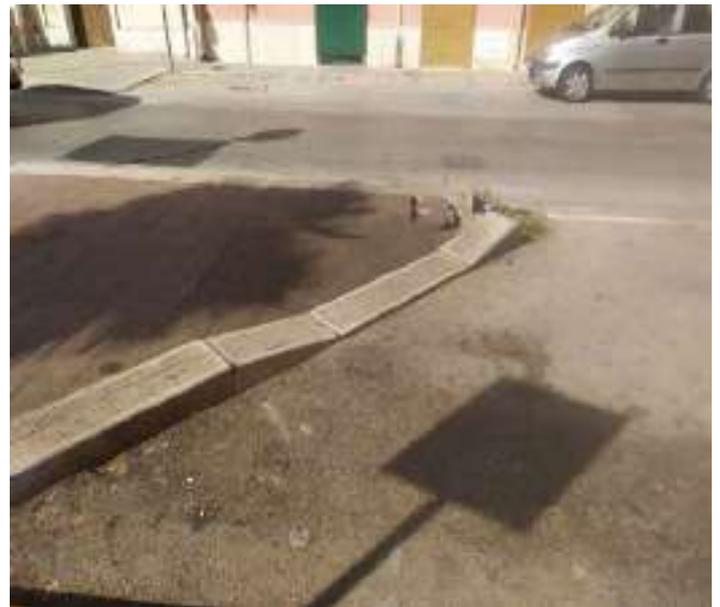
Categoria: DISLIVELLI

Rampa assente o non idonea

Scivolo rettilineo con doppia rampa a piano inclinato (pendenza max 8%). L'adozione della doppia rampa collocata nel senso longitudinale rispetto alla direzione del percorso permette di raccordare l'area pedonale con il passo carrabile che la interseca, oppure consente l'utilizzo di un attraversamento pedonale qualora il dislivello eccessivo fra l'area pedonale e l'area carrabile non consentano alle rampe di raggiungere pendenze a norma.

Demolizione di porzione di marciapiede utile all'inserimento della rampa (in opera o prefabbricata)

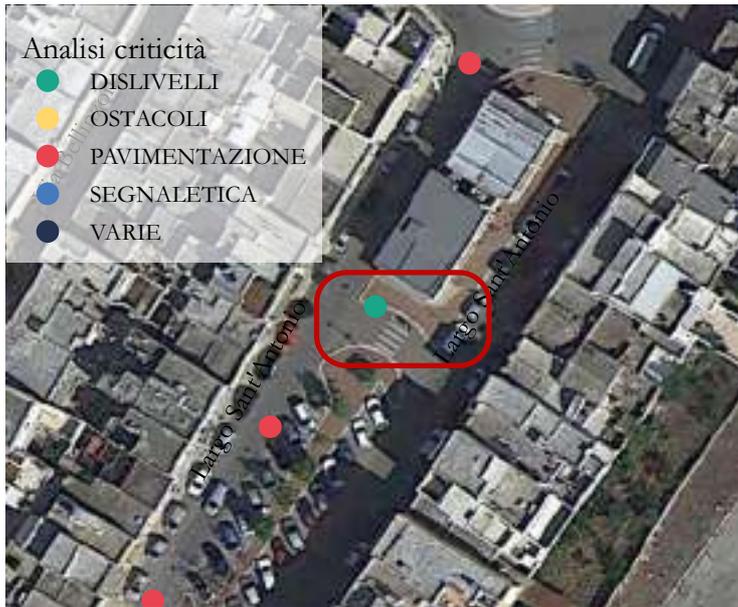
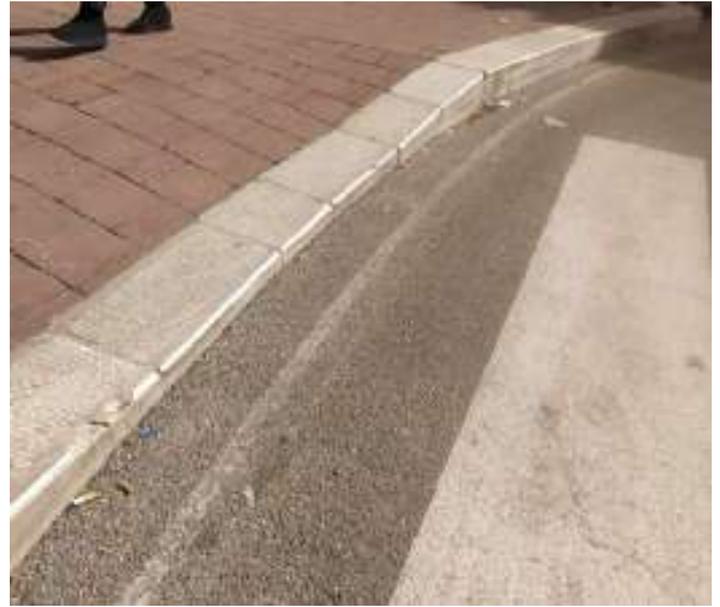
Categoria: DISLIVELLI

Rampa assente o non idonea

Scivolo rettilineo con doppia rampa a piano inclinato (pendenza max 8%). L'adozione della doppia rampa collocata nel senso longitudinale rispetto alla direzione del percorso permette di raccordare l'area pedonale con il passo carrabile che la interseca, oppure consente l'utilizzo di un attraversamento pedonale qualora il dislivello eccessivo fra l'area pedonale e l'area carrabile non consentano alle rampe di raggiungere pendenze a norma.

Demolizione di porzione di marciapiede utile all'inserimento della rampa (in opera o prefabbricata)

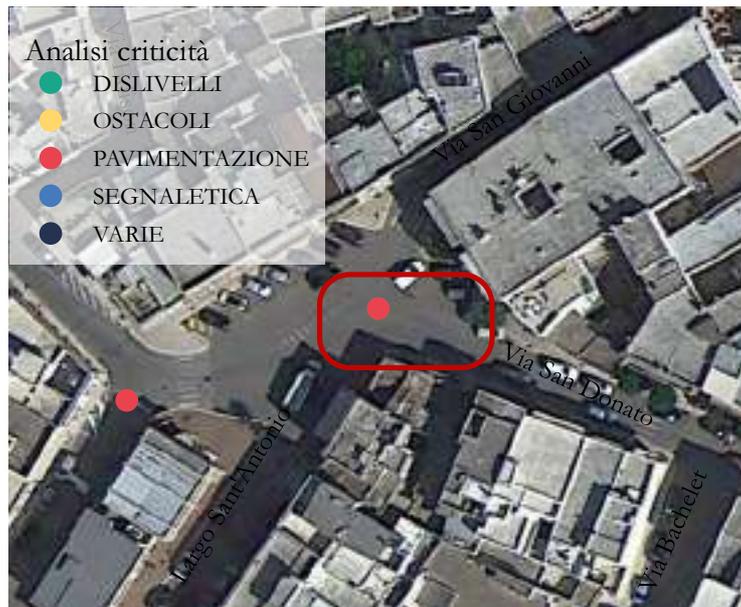
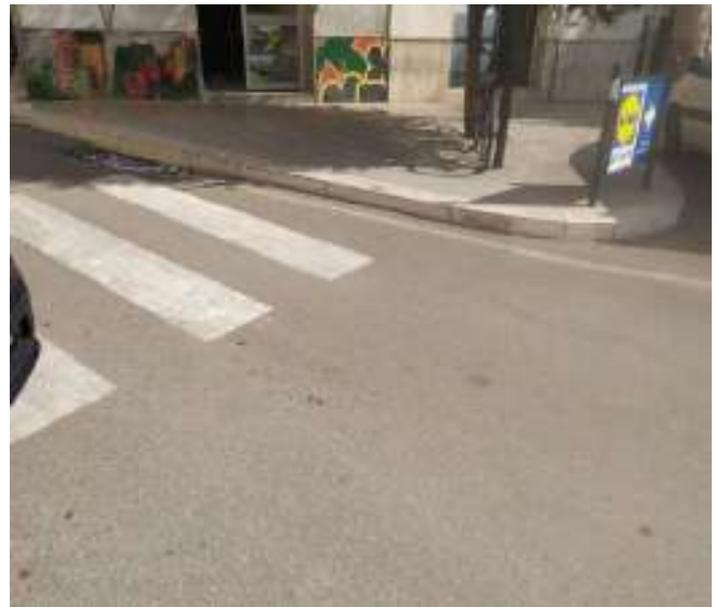
Categoria: DISLIVELLI

Rampa assente

Raccordo del percorso attraverso la creazione, con asporto/riporto di materiale, di rampa di lunghezza sufficiente ad ottenere una pendenza non superiore al 5% e di larghezza di almeno cm 100.

visivamente percepibile alle persone ipovedenti. Si preferisce l'utilizzo di rampe realizzate mediante blocchi prefabbricati

Demolizione di porzione di marciapiede utile all'inserimento della rampa (in opera o prefabbrica)

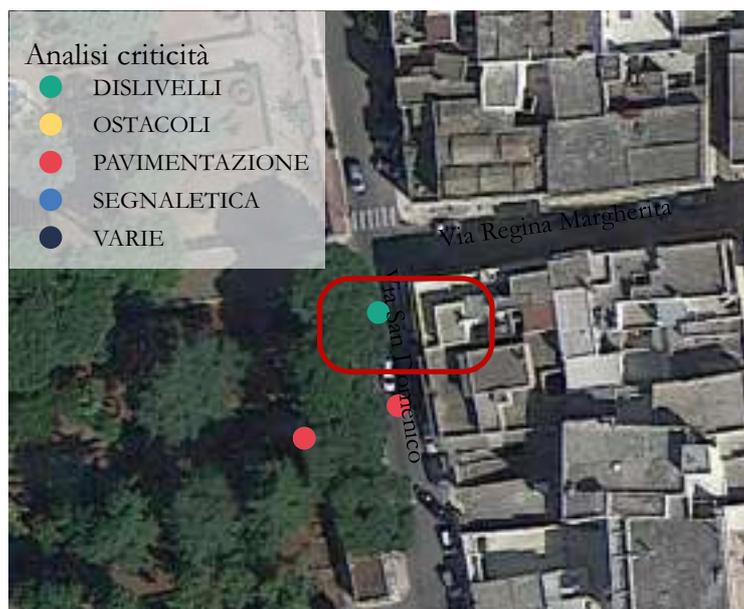
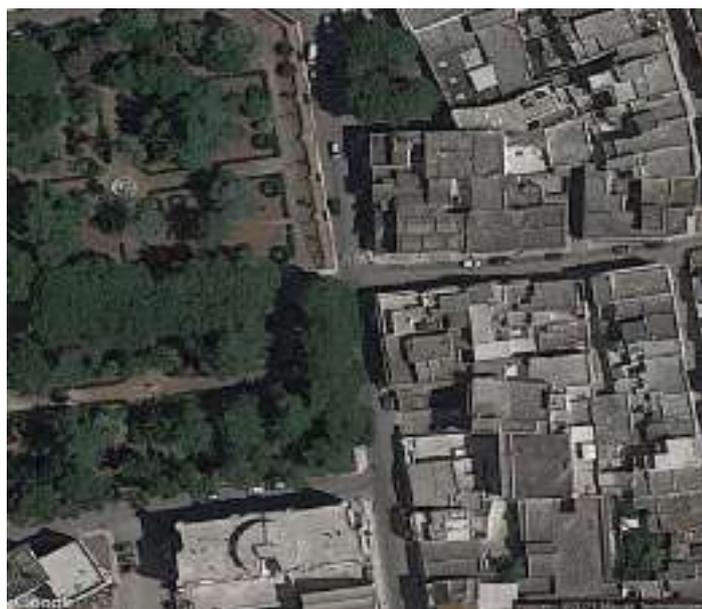
Categoria: DISLIVELLI

Rampa assente

Raccordo del percorso attraverso la creazione, con asporto/riporto di materiale, di rampa di lunghezza sufficiente ad ottenere una pendenza non superiore al 5% e di larghezza di almeno cm 100.

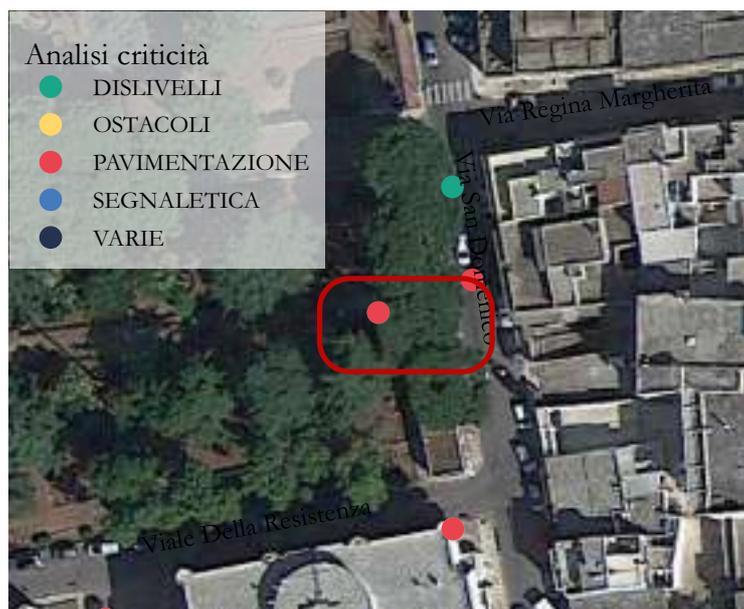
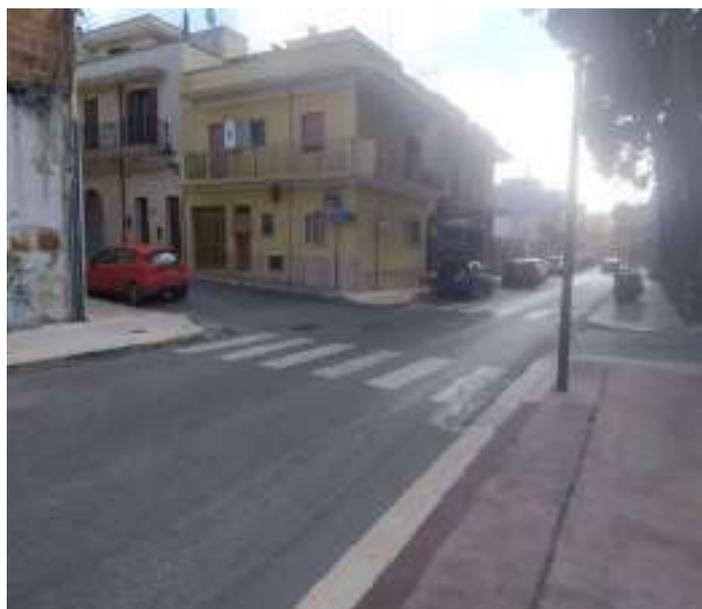
Localizzazione (coordinate WGS84):  
40.6561664, 17.7019525  
Zona Omogenea: 2 - perimetro zona storica

Categoria: DISLIVELLI  
Rampa assente

Raccordo del percorso attraverso la creazione, con asporto/riporto di materiale, di rampa di lunghezza sufficiente ad ottenere una pendenza non superiore al 5% e di larghezza di almeno cm 100.

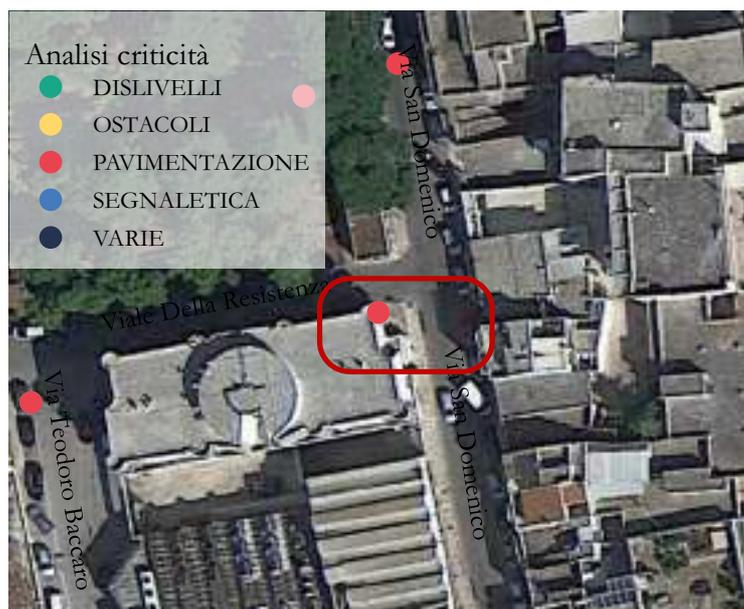
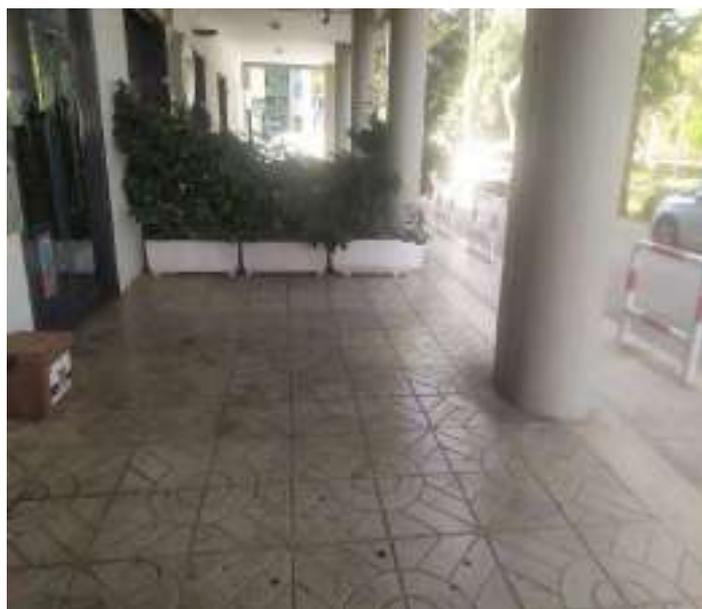
Categoria: OSTACOLI  
Presenza di marciapiedi di dimensioni trasversali non adeguate al passaggio degli utenti.

Realizzazione a fianco del percorso esistente, di una nuova pavimentazione pedonale, identica alla preesistente, aumentando la larghezza complessiva del percorso. Per consentirne l'uso da parte di persone in carrozzina, la larghezza minima dovrà essere di cm. 90/120. La superficie calpestabile sarà compatta ed omogenea. Le fugature prive di risalti e non superiori a cm. 0,5. La pendenza trasversale nel suo complesso non dovrà superare l'1%. Rimozione di cordoli esistenti e creazione di nuova porzione di marciapiede, analoga all'esistente, al fine di ottenere una dimensione idonea .

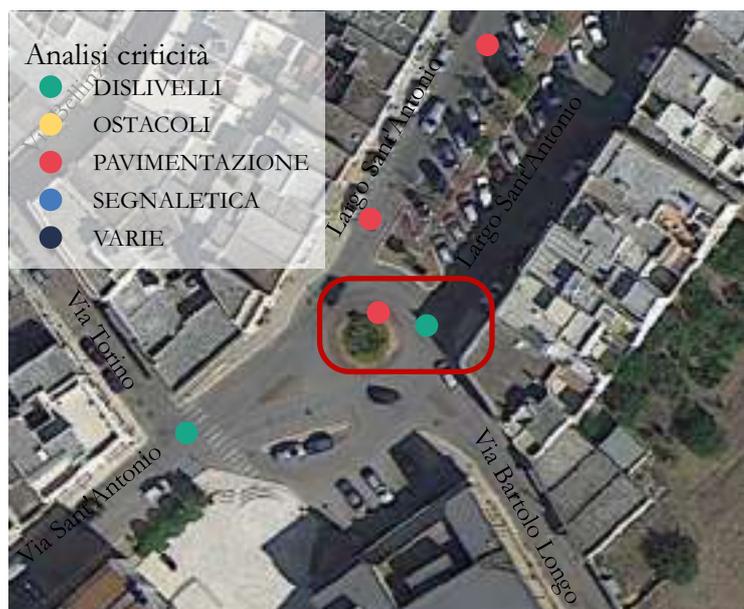
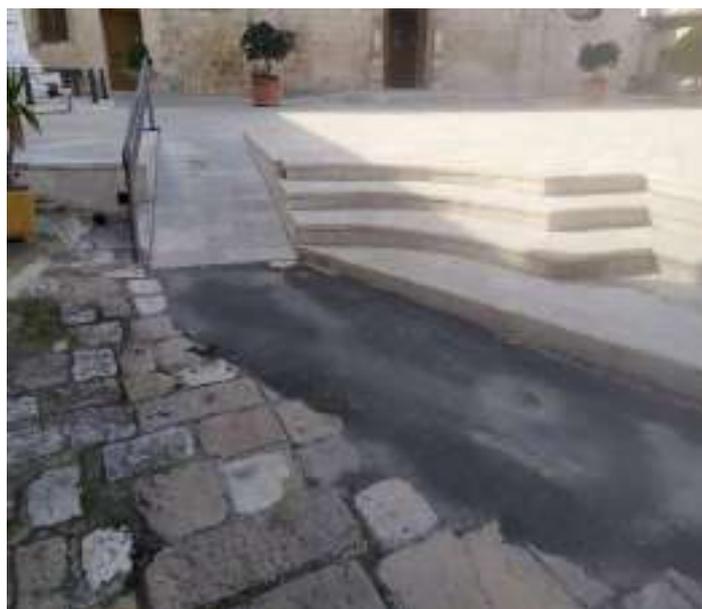
Localizzazione (coordinate WGS84):  
40.6539371, 17.7024691  
Zona Omogenea: 2 - perimetro zona storica

Categoria: PAVIMENTAZIONE  
Presenza di sconnessioni, buche isolate, deformazioni della pavimentazione esistente, assenza di porzioni di essa.

Adeguamento della pavimentazione dissestata tramite rimozione dei basolati ammalorati e sostituzione o riposizionamento dei blocchi esistenti fino a rendere il piano di calpestio complanare e raccordato adeguatamente alla pavimentazione esistente.  
Rimozione dei conci ammalorati, conservazione o sostituzione degli stesso. Posa su letto di sabbia e livellamento al fine di ottenere un piano calpestabile complanare.

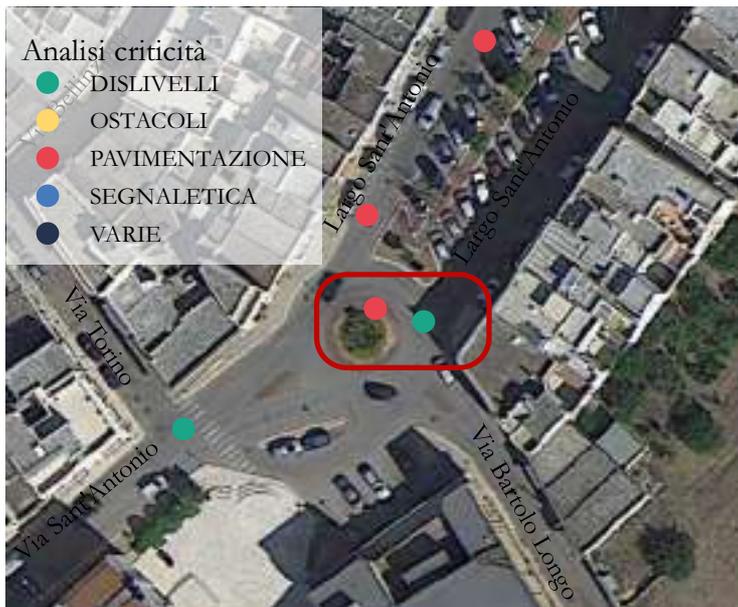
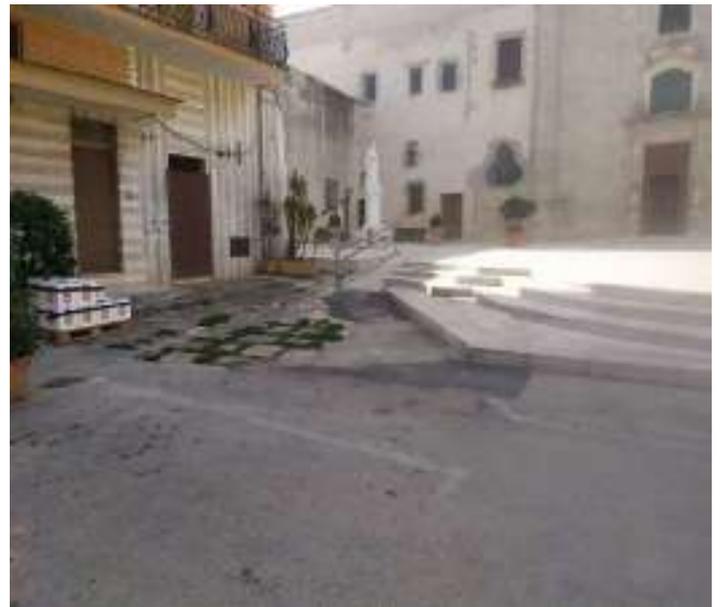
Localizzazione (coordinate WGS84):  
40.6539371, 17.7024691  
Zona Omogenea: 2 - perimetro zona storica

Categoria: PAVIMENTAZIONE  
Presenza di sconnessioni, buche isolate, deformazioni della pavimentazione esistente, assenza di porzioni di essa.

Adeguamento della pavimentazione dissestata tramite rimozione dei basolati ammalorati e sostituzione o riposizionamento dei blocchi esistenti fino a rendere il piano di calpestio complanare e raccordato adeguatamente alla pavimentazione esistente

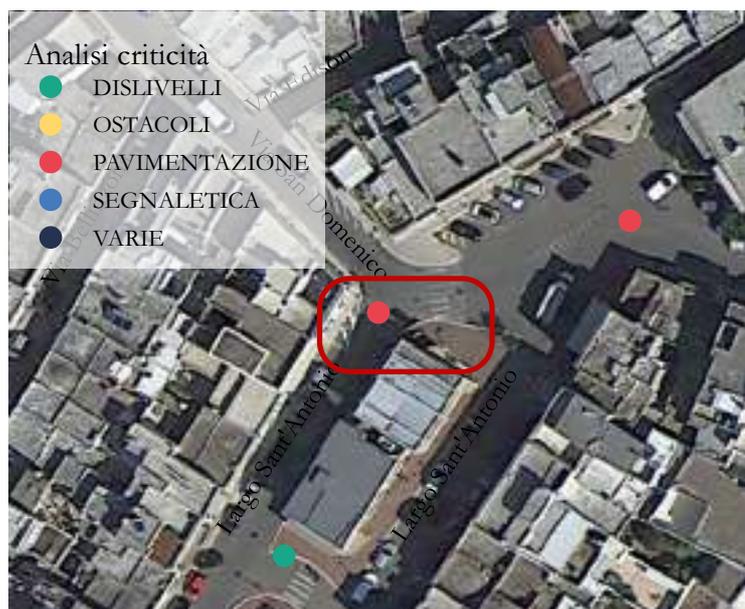
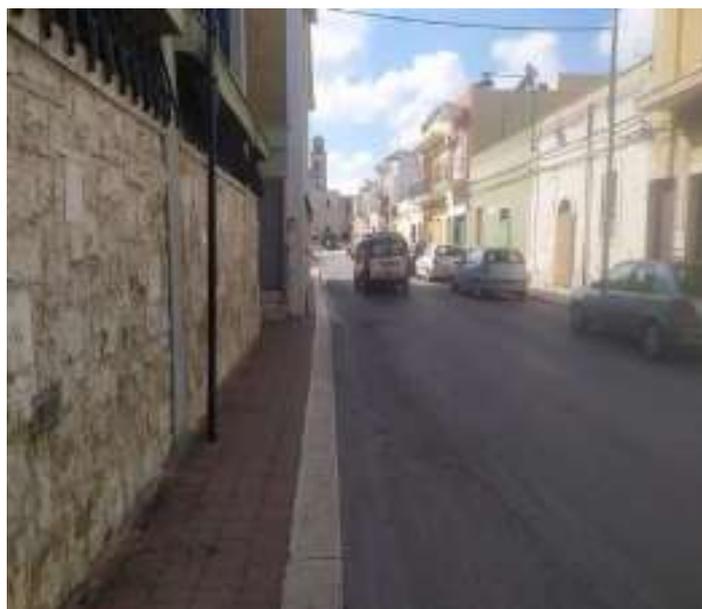
Categoria: PAVIMENTAZIONE  
Presenza di marciapiedi di dimensioni trasversali non adeguate al passaggio degli utenti.

Realizzazione a fianco del percorso esistente, di una nuova pavimentazione pedonale, identica alla preesistente, aumentando la larghezza complessiva del percorso. Per consentirne l'uso da parte di persone in carrozzina, la larghezza minima dovrà essere di cm. 90/120. La superficie calpestabile sarà compatta ed omogenea. Le fugature prive di risalti e non superiori a cm. 0,5. La pendenza trasversale nel suo complesso non dovrà superare l'1%.

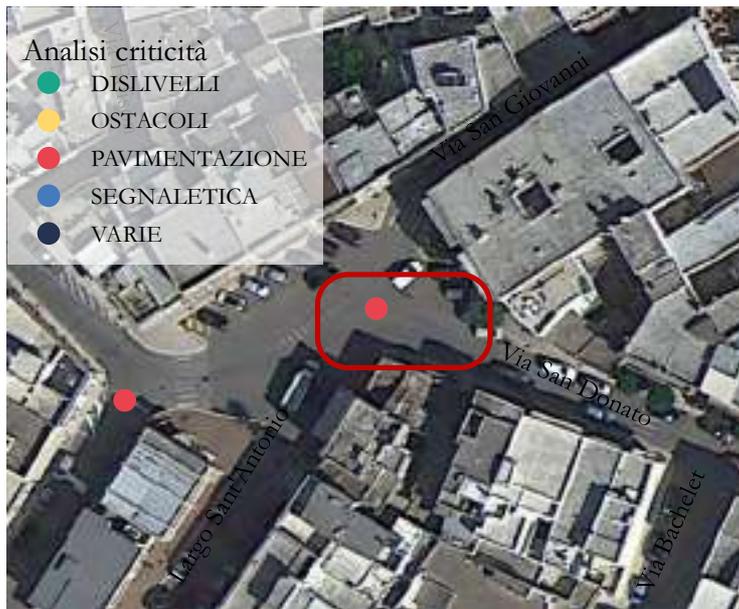
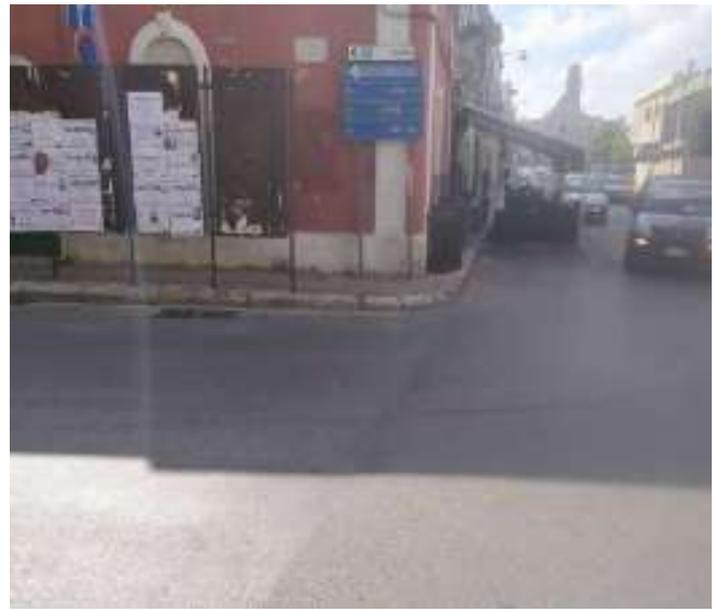
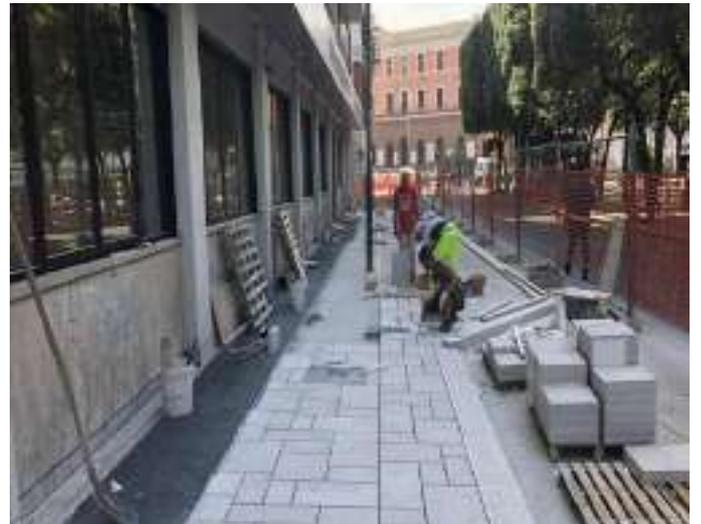
Categoria: PAVIMENTAZIONE  
Presenza di marciapiedi di dimensioni trasversali non adeguate al passaggio degli utenti.

Realizzazione a fianco del percorso esistente, di una nuova pavimentazione pedonale, identica alla preesistente, aumentando la larghezza complessiva del percorso. Per consentirne l'uso da parte di persone in carrozzina, la larghezza minima dovrà essere di cm. 90/120. La superficie calpestabile sarà compatta ed omogenea. Le fugature prive di risalti e non superiori a cm. 0,5. La pendenza trasversale nel suo complesso non dovrà superare l'1%. Rimozione di cordoli esistenti e creazione di nuova porzione di marciapiede, analoga all'esistente, al fine di ottenere una dimensione idonea .
