Comune di  
**SAN VITO DEI NORMANNI**  
Provincia di Brindisi

# PIANO PER L'ELIMINAZIONE DELLE BARRIERE ARCHITETTONICHE

## SCHEDE AMBITO URBANO

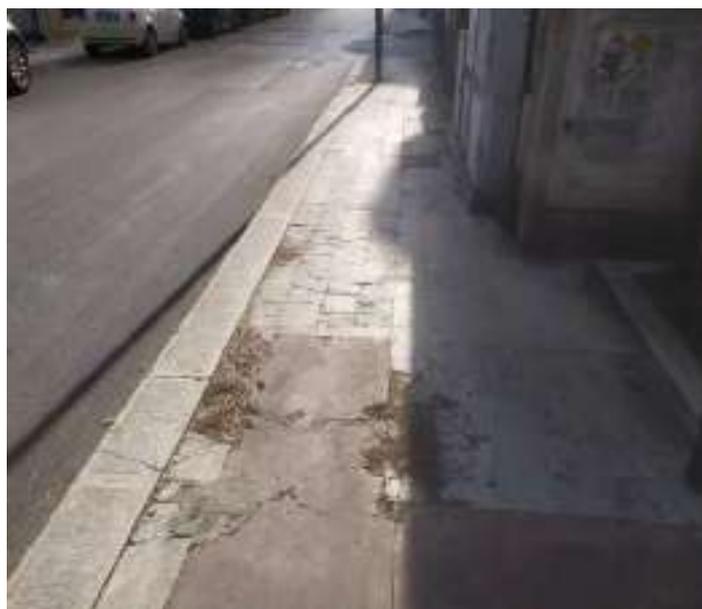
Localizzazione (coordinate WGS84):  
40.6561664, 17.7019525  
Zona Omogenea: 2 - perimetro zona storica

Categoria: PAVIMENTAZIONE  
Presenza di sconessioni, buche isolate, deformazioni della pavimentazione esistente, assenza di porzioni di essa.

Adeguamento della pavimentazione dissestata tramite rimozione dei basolati ammalorati e sostituzione o riposizionamento dei blocchi esistenti fino a rendere il piano di calpestio complanare e raccordato adeguatamente alla pavimentazione esistente.  
Rimozione dei conci ammalorati, conservazione o sostituzione degli stesso. Posa su letto di sabbia e livellamento al fine di ottenere un piano calpestabile complanare.

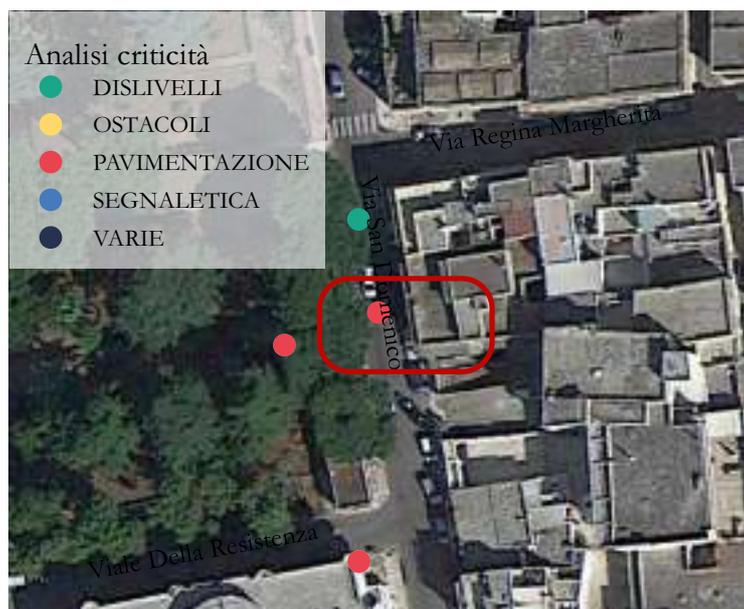
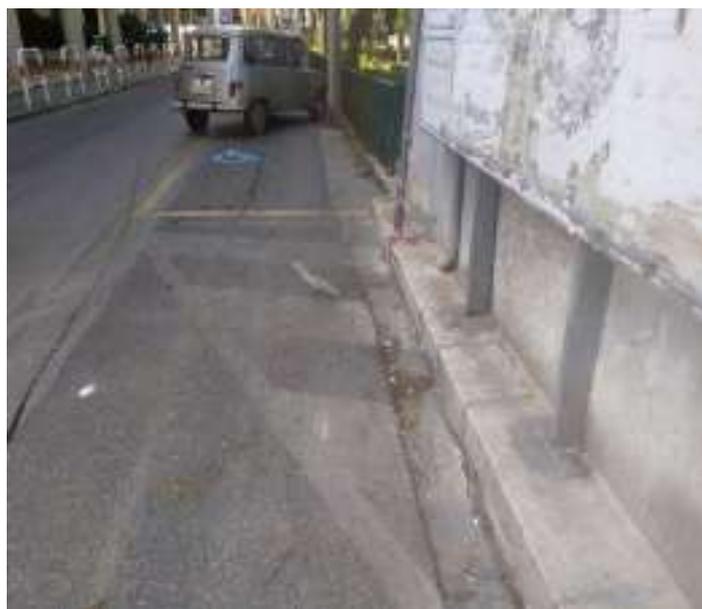
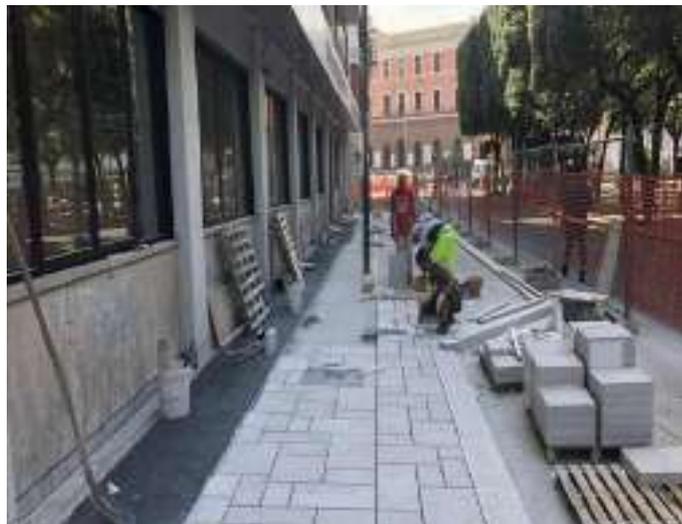
Categoria: PAVIMENTAZIONE  
Presenza di marciapiedi di dimensioni trasversali non adeguate al passaggio degli utenti.

Realizzazione a fianco del percorso esistente, di una nuova pavimentazione pedonale, identica alla preesistente, aumentando la larghezza complessiva del percorso. Per consentirne l'uso da parte di persone in carrozzina, la larghezza minima dovrà essere di cm. 90/120. La superficie calpestabile sarà compatta ed omogenea. Le fugature prive di risalti e non superiori a cm. 0,5. La pendenza trasversale nel suo complesso non dovrà superare l'1%. Rimozione di cordoli esistenti e creazione di nuova porzione di marciapiede, analoga all'esistente, al fine di ottenere una dimensione idonea .

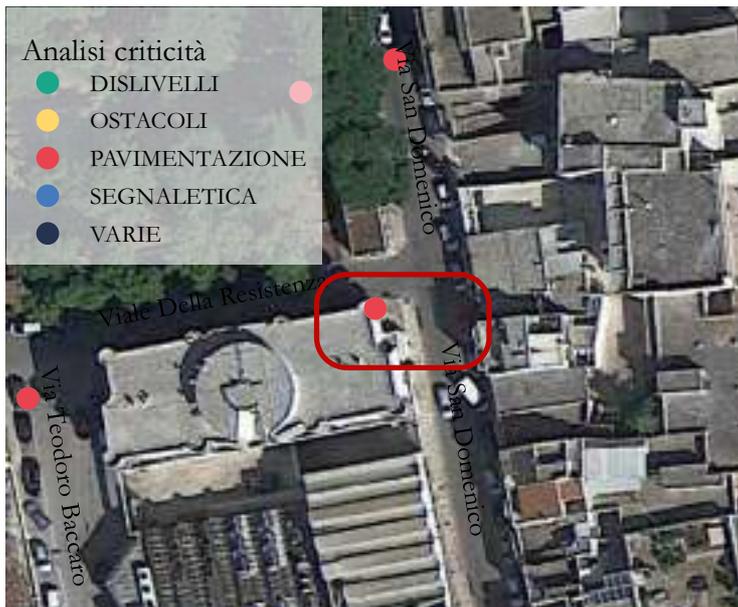
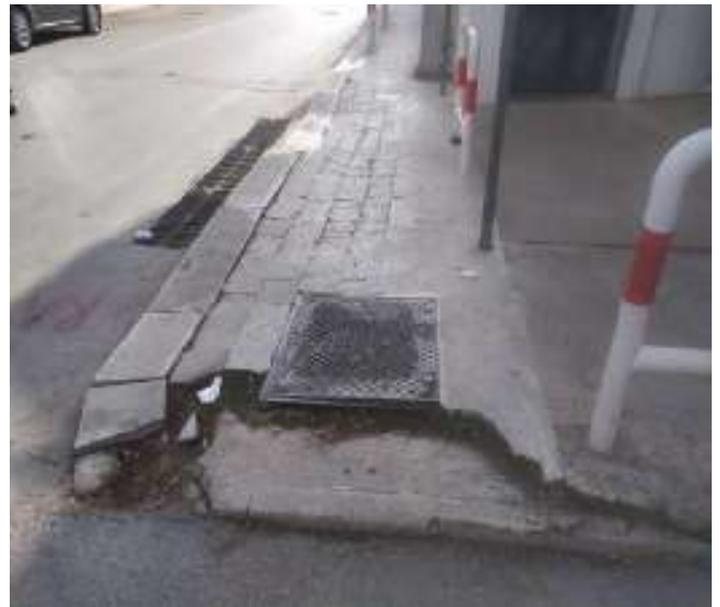
Localizzazione (coordinate WGS84):  
40.6559052, 17.702058  
Zona Omogenea: 2 - perimetro zona storica

Categoria: PAVIMENTAZIONE  
Presenza di sconessioni, buche isolate,  
deformazioni della pavimentazione  
esistente, assenza di porzioni di essa.

Adeguamento della pavimentazione dissestata tramite rimozione dei basolati ammalorati e sostituzione o riposizionamento dei blocchi esistenti fino ad rendere il piano di calpestio complanare e raccordato adeguatamente alla pavimentazione esistente  
Rimozione dei conci ammalorati, conservazione o sostituzione degli stesso. Posa su letto di sabbia e livellamento al fine di ottenere un piano calpestabile complanare.

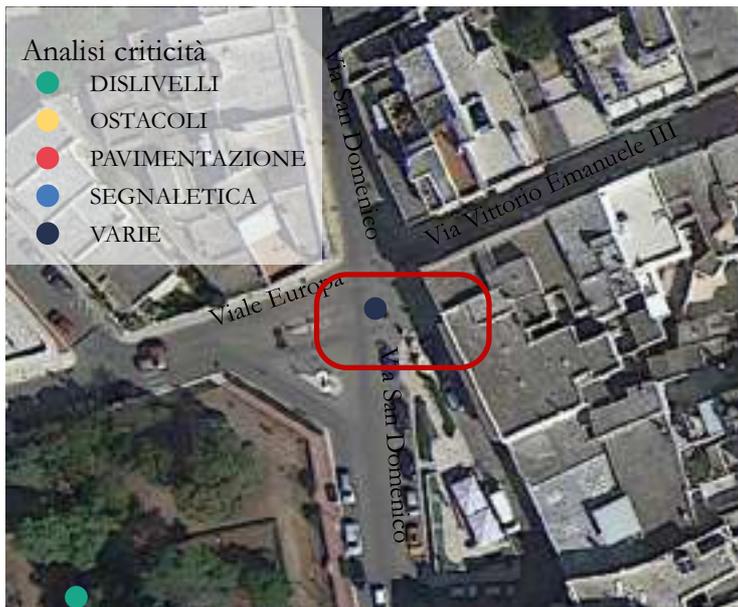
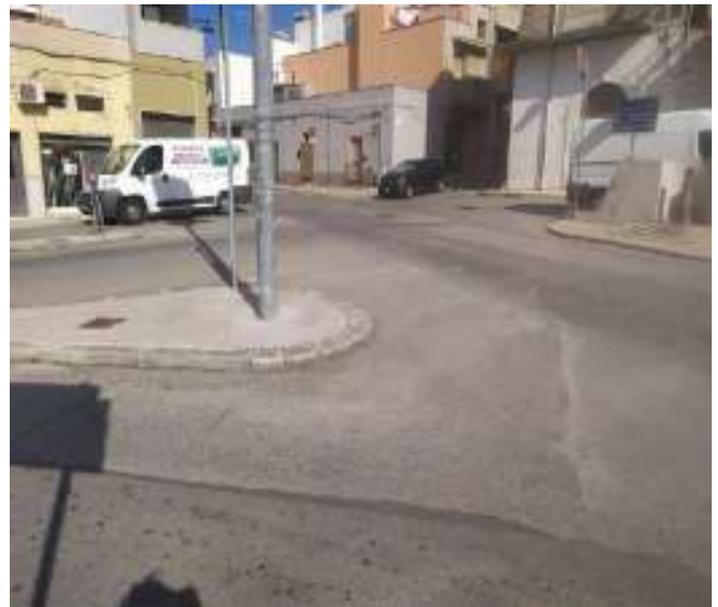
Codice Punto: 888462

Localizzazione (coordinate WGS84):  
40.6570833, 17.7020228  
Zona Omogenea: 2 - perimetro zona storica

Categoria: VARIE  
Assenza di segnaletica o segnaletica da ripristinare

Gli attraversamenti pedonali sono evidenziati sulla carreggiata mediante zebraure con strisce bianche parallele alla direzione di marcia dei veicoli, di lunghezza non inferiore a 2,50 m, sulle strade locali e su quelle urbane di quartiere, e a 4 m, sulle altre strade; la larghezza delle strisce e degli intervalli è di 50 cm.

Il raccordo con i marciapiedi dovrà essere realizzato attraverso rampe a norma.

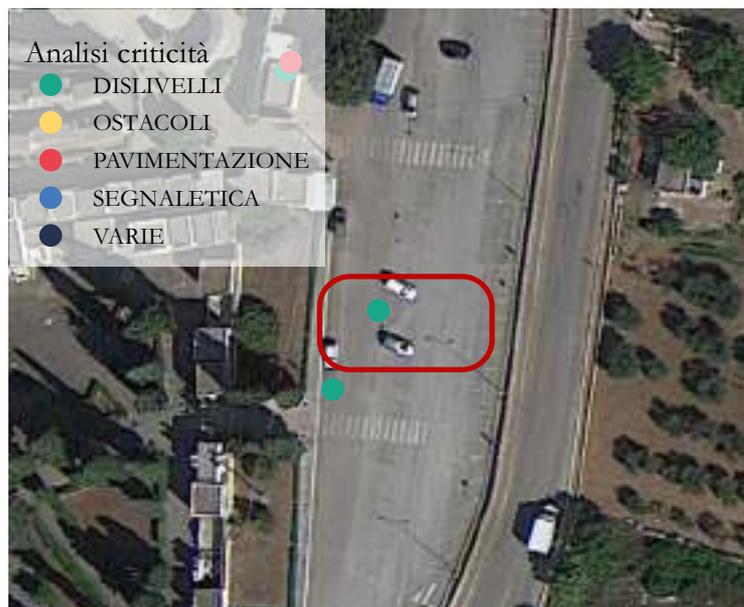
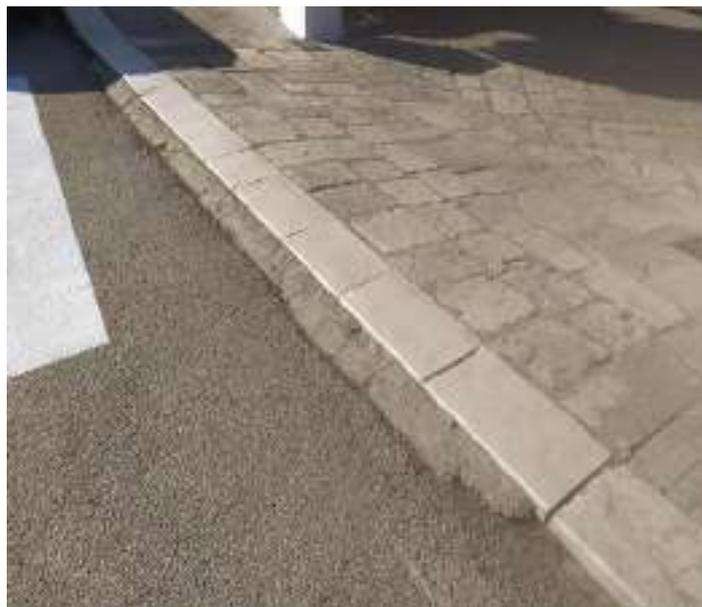
Categoria: DISLIVELLI

Rampa assente

Raccordo del percorso attraverso la creazione, con asporto/riporto di materiale, di rampa di lunghezza sufficiente ad ottenere una pendenza non superiore al 5% e di larghezza di almeno cm 100.

Demolizione di porzione di marciapiede utile all'inserimento della rampa (in opera o prefabbrica)

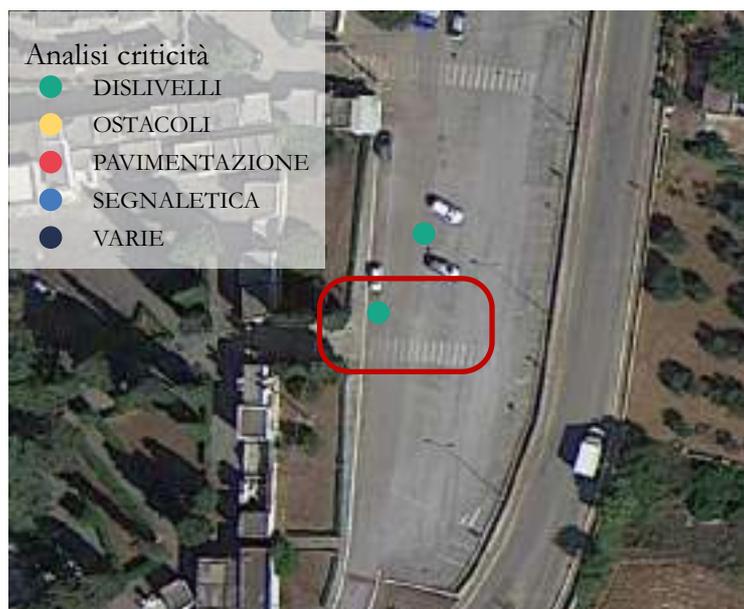
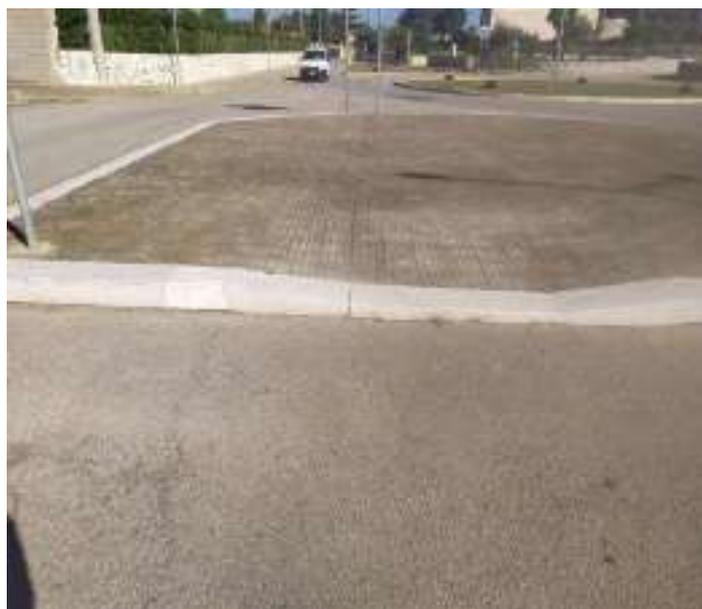
Categoria: DISLIVELLI

Rampa assente

Raccordo del percorso attraverso la creazione, con asporto/riporto di materiale, di rampa di lunghezza sufficiente ad ottenere una pendenza non superiore al 5% e di larghezza di almeno cm 100.

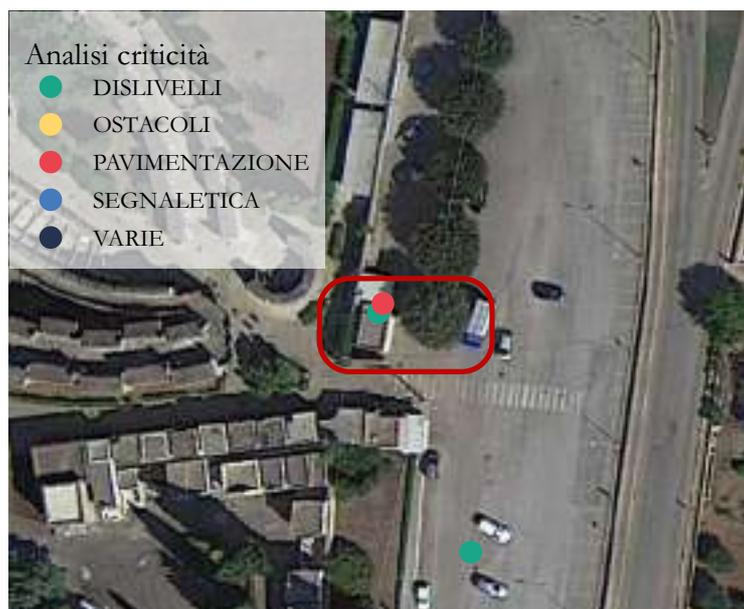
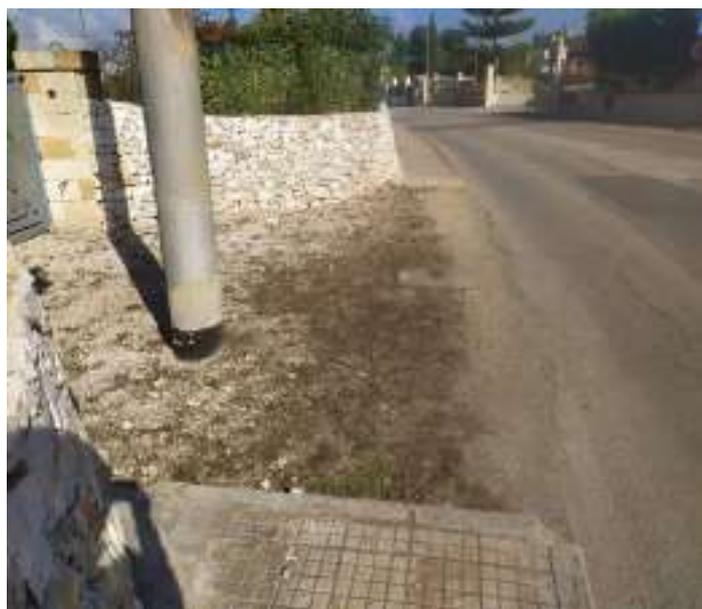
Categoria: DISLIVELLI

Rampa assente

Raccordo del percorso attraverso la creazione, con asporto/riporto di materiale, di rampa di lunghezza sufficiente ad ottenere una pendenza non superiore al 5% e di larghezza di almeno cm 100.

Demolizione di porzione di marciapiede utile all'inserimento della rampa (in opera o prefabbrica)

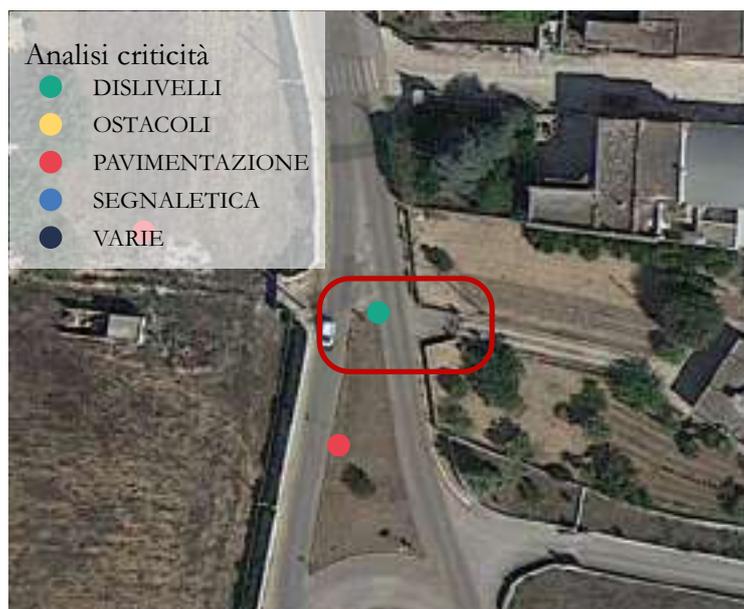
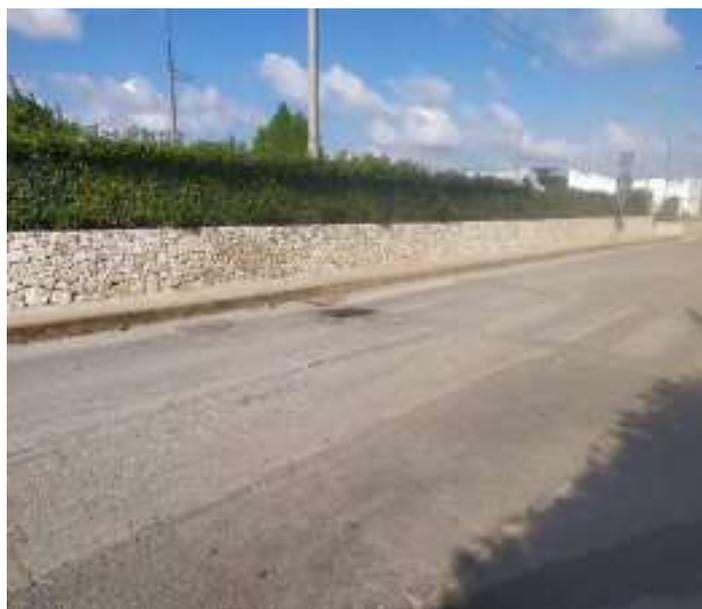
Categoria: DISLIVELLI

Rampa assente

Raccordo del percorso attraverso la creazione, con asporto/riporto di materiale, di rampa di lunghezza sufficiente ad ottenere una pendenza non superiore al 5% e di larghezza di almeno cm 100.

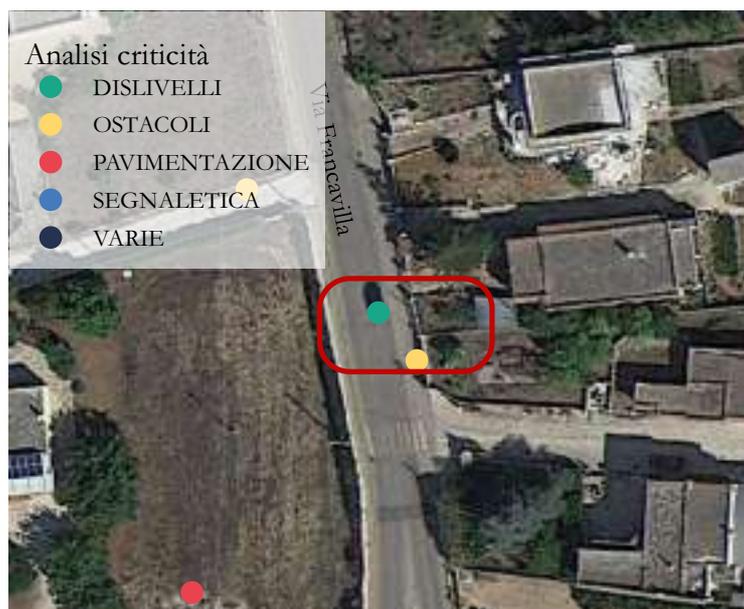
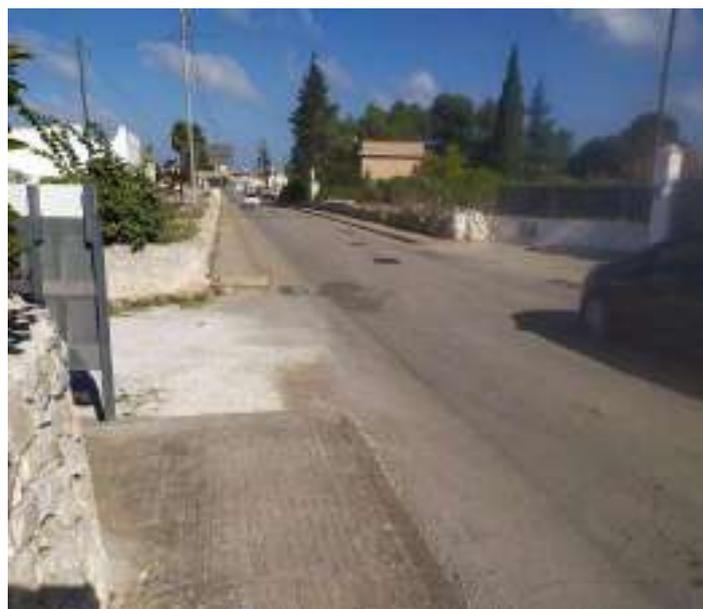
Categoria: DISLIVELLI

Rampa assente

Raccordo del percorso attraverso la creazione, con asporto/riporto di materiale, di rampa di lunghezza sufficiente ad ottenere una pendenza non superiore al 5% e di larghezza di almeno cm 100.

Demolizione di porzione di marciapiede utile all'inserimento della rampa (in opera o prefabbricata)

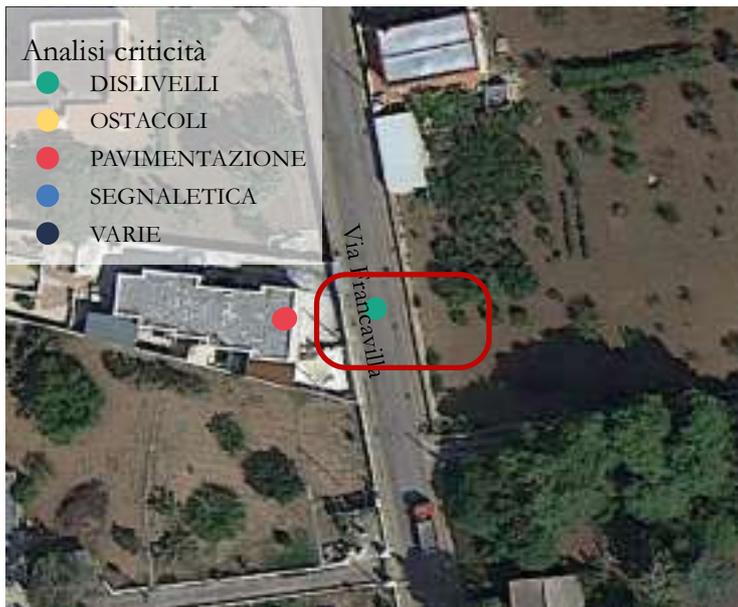
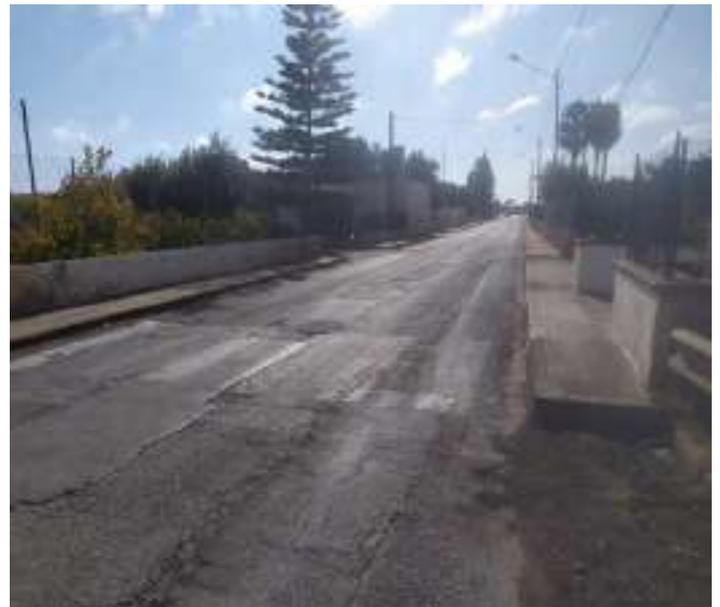
Localizzazione (coordinate WGS84):  
40.6504862, 17.700561  
Zona Omogenea: 3 - viabilità periurbana

Categoria: DISLIVELLI  
Rampa assente

Raccordo del percorso attraverso la creazione, con asporto/riporto di materiale, di rampa di lunghezza sufficiente ad ottenere una pendenza non superiore al 5% e di larghezza di almeno cm 100.

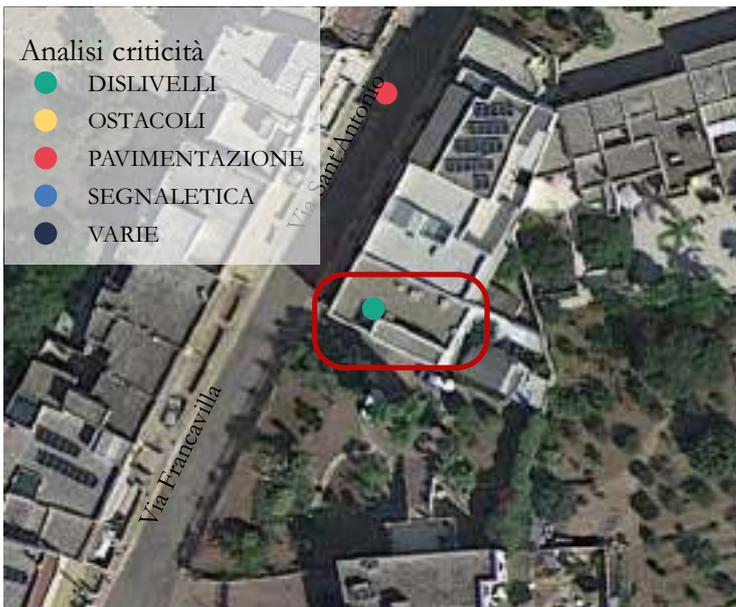
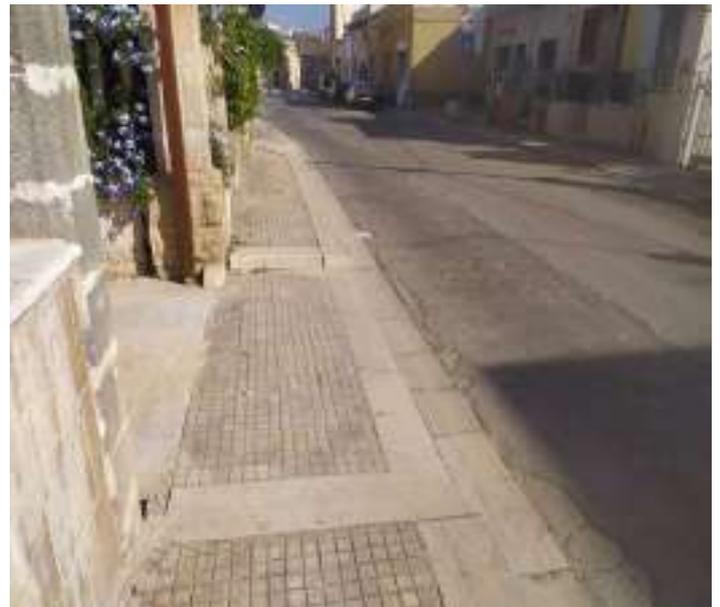
Categoria: DISLIVELLI

Rampa assente o non idonea

Scivolo rettilineo con doppia rampa a piano inclinato (pendenza max 8%). L'adozione della doppia rampa collocata nel senso longitudinale rispetto alla direzione del percorso permette di raccordare l'area pedonale con il passo carrabile che la interseca, oppure consente l'utilizzo di un attraversamento pedonale qualora il dislivello eccessivo fra l'area pedonale e l'area carrabile non consentano alle rampe di raggiungere pendenze a norma.

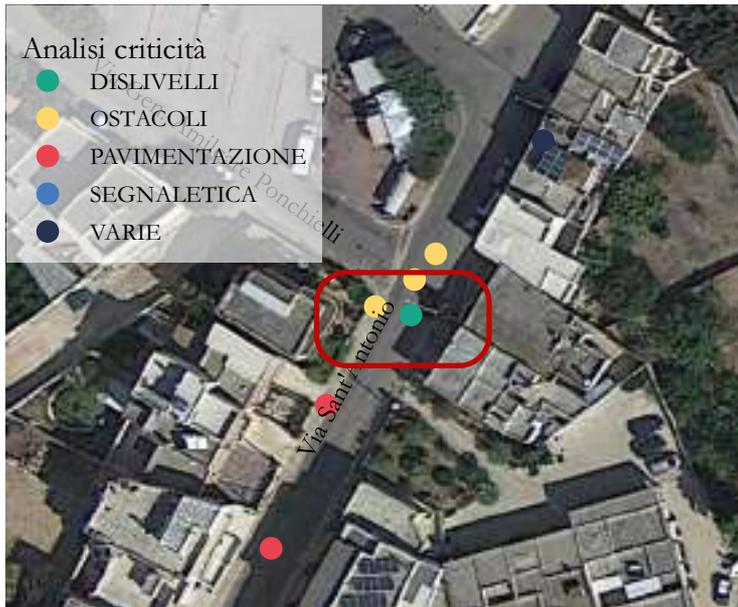
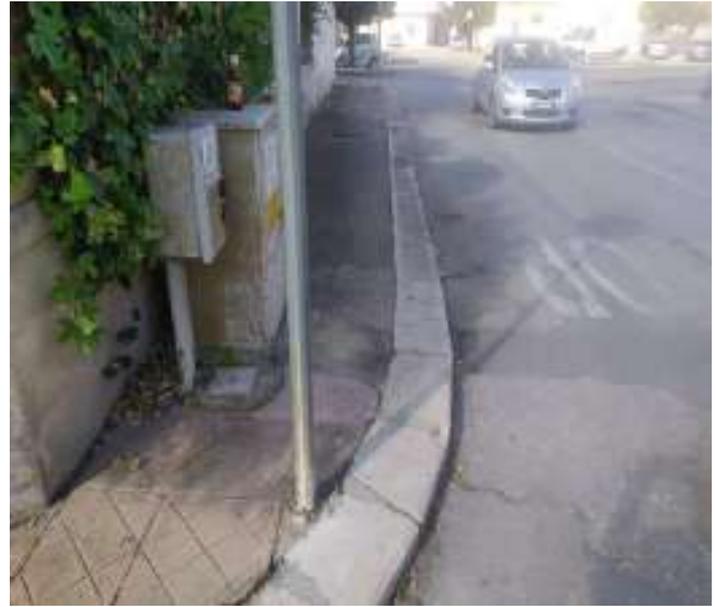
Categoria: DISLIVELLI

Rampa assente

Raccordo del percorso attraverso la creazione, con asporto/riporto di materiale, di rampa di lunghezza sufficiente ad ottenere una pendenza non superiore al 5% e di larghezza di almeno cm 100.

Demolizione di porzione di marciapiede utile all'inserimento della rampa (in opera o prefabbrica)

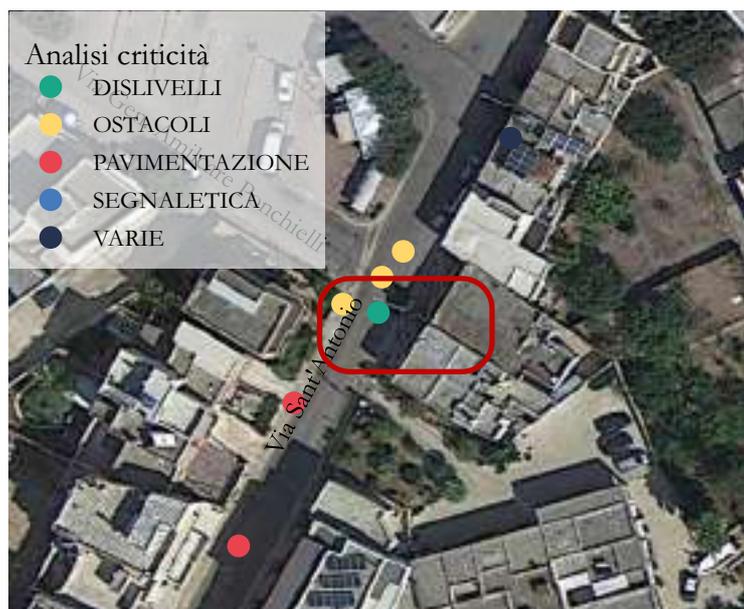
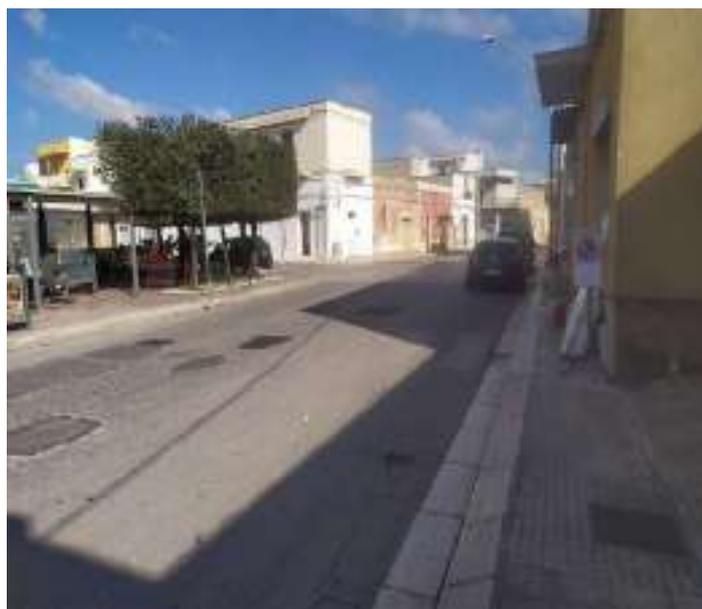
Categoria: DISLIVELLI

Rampa assente

Raccordo del percorso attraverso la creazione, con asporto/riporto di materiale, di rampa di lunghezza sufficiente ad ottenere una pendenza non superiore al 5% e di larghezza di almeno cm 100.

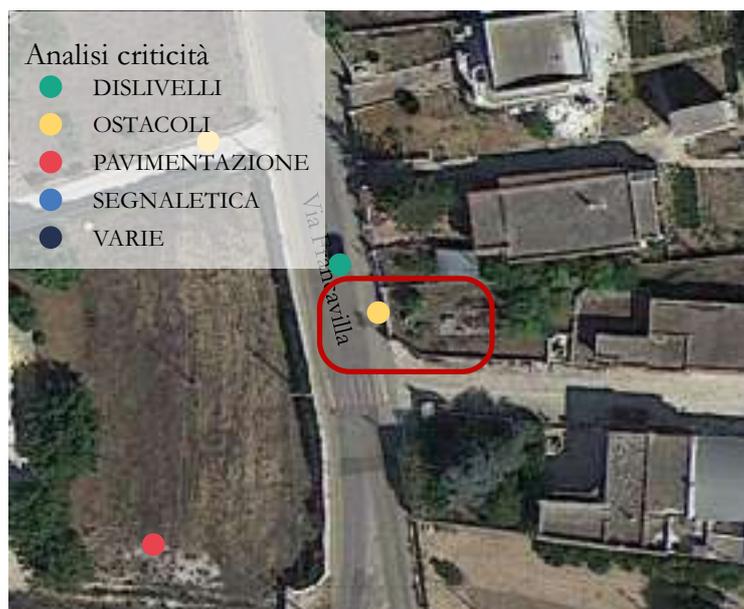
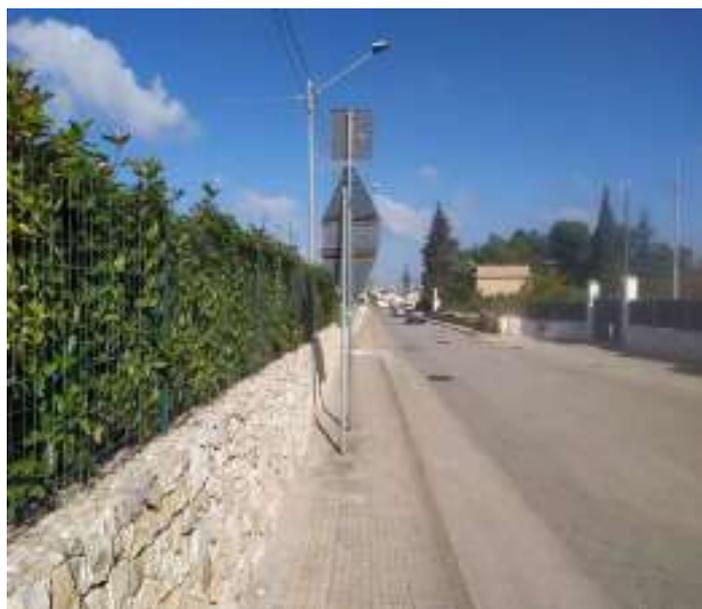
Categoria: OSTACOLI

Presenza di ostacoli che riducono lo spazio di camminamento

Eliminare o ricollocare l'ostacolo verso il margine esterno o interno, qualora possibile, del percorso pedonale in modo da non costituire intralcio per gli utenti.

Gli ostacoli possono essere di diverso tipo e dimensione, dal semplice cestino al palo di pubblica illuminazione

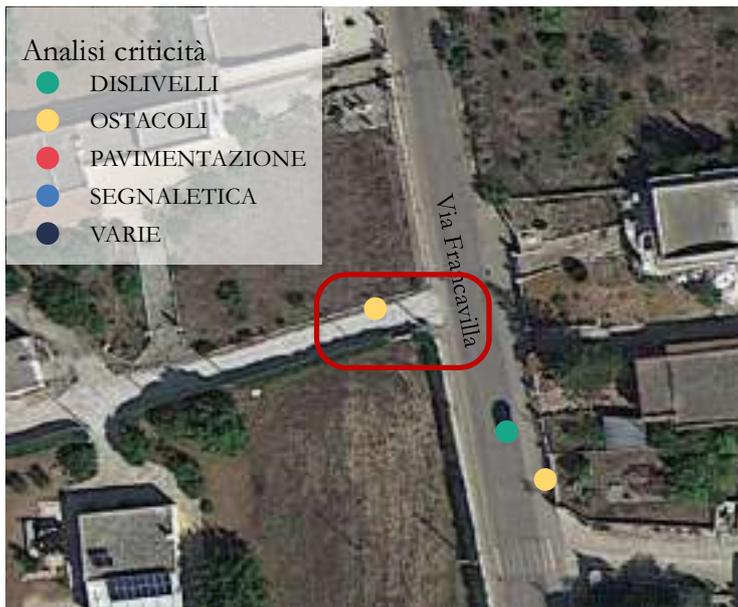
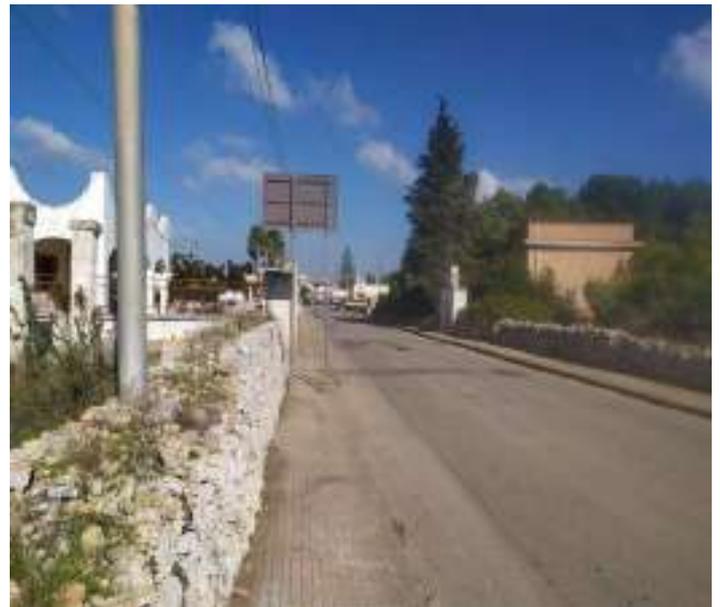
Localizzazione (coordinate WGS84):  
40.6495882, 17.7005973  
Zona Omogenea: 3 - viabilità periurbana

Categoria: OSTACOLI  
Presenza di ostacoli che riducono lo spazio di  
camminamento

Eliminare o ricollocare l'ostacolo verso il margine esterno o interno, qualora possibile, del percorso pedonale in modo da non costituire intralcio per gli utenti.

Gli ostacoli possono essere di diverso tipo e dimensione, dal semplice cestino al palo di pubblica illuminazione

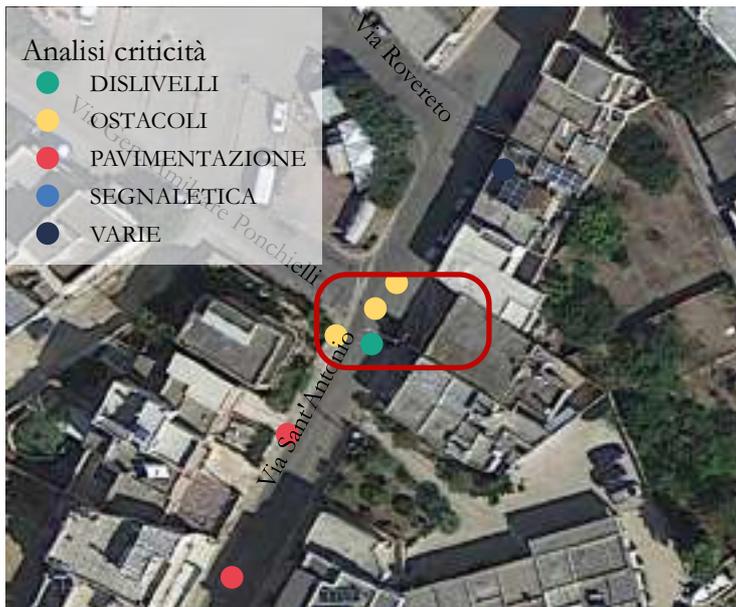
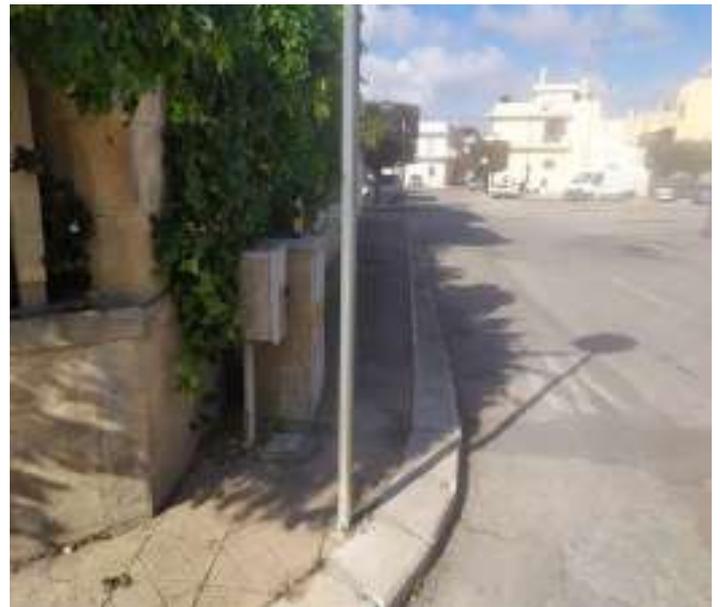
Categoria: OSTACOLI  
Presenza di ostacoli che riducono lo spazio di  
camminamento

Eliminare o ricollocare l'ostacolo verso il margine esterno o interno, qualora possibile, del percorso pedonale in modo da non costituire intralcio per gli utenti.

Gli ostacoli possono essere di diverso tipo e dimensione, dal semplice cestino al palo di pubblica illuminazione

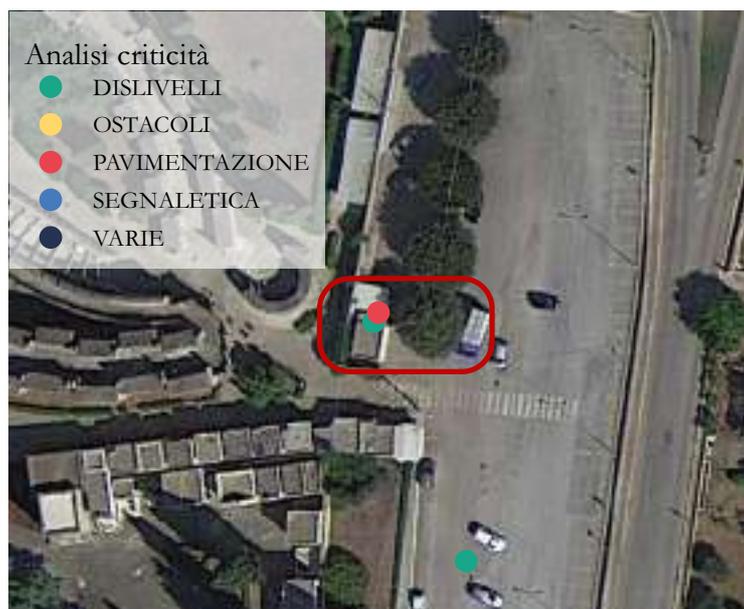
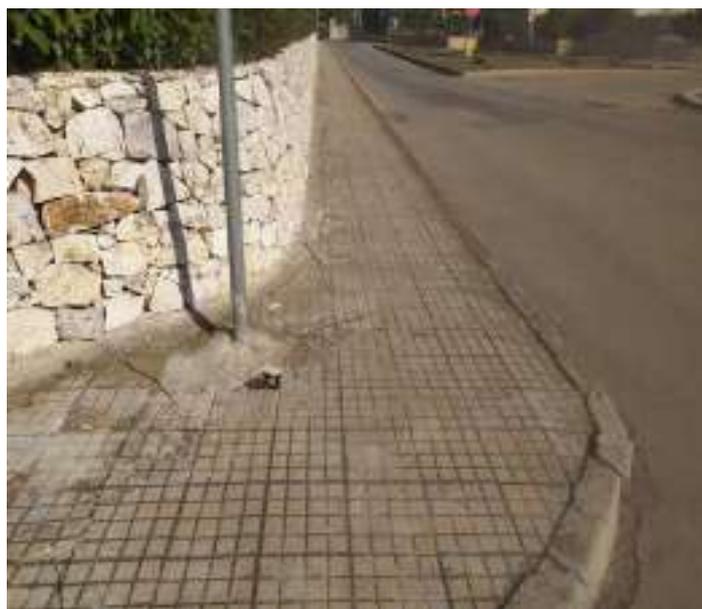
Categoria: PAVIMENTAZIONE

Presenza di sconnessioni, buche isolate, deformazioni della pavimentazione esistente, assenza di porzioni di essa.

Adeguamento della pavimentazione dissestata tramite demolizione e rifacimento della superficie calpestabile in cls, con finitura tale da rendere il piano di calpestio perfettamente complanare e raccordato adeguatamente alla pavimentazione esistente

Demolizione superficiale tramite scarifica della zona ammalorata, sino al raggiungimento di uno strato di calcestruzzo "sano", consistente e privo di contaminazioni. Idrolavaggio ad alta pressione. Applicazione di specifica malta a base polimero-cementizia, impermeabile, fibrorinforzata ed a rapido indurimento. Lisciatura manuale.

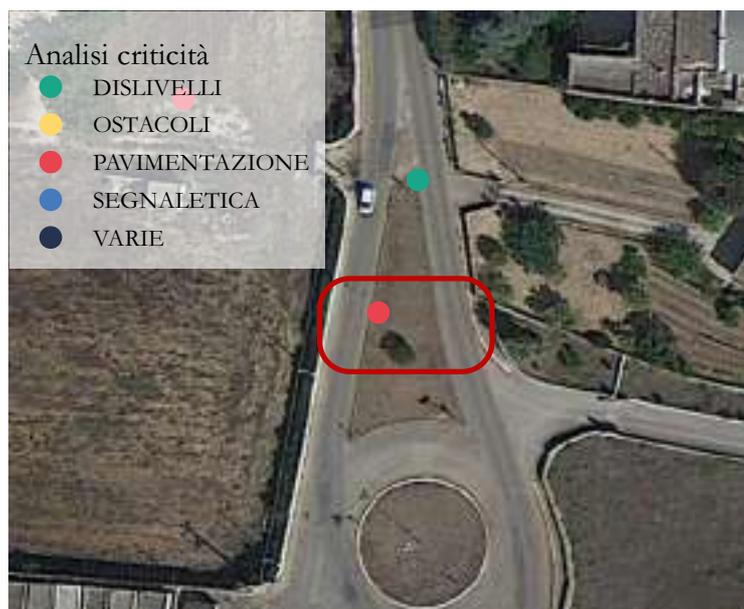
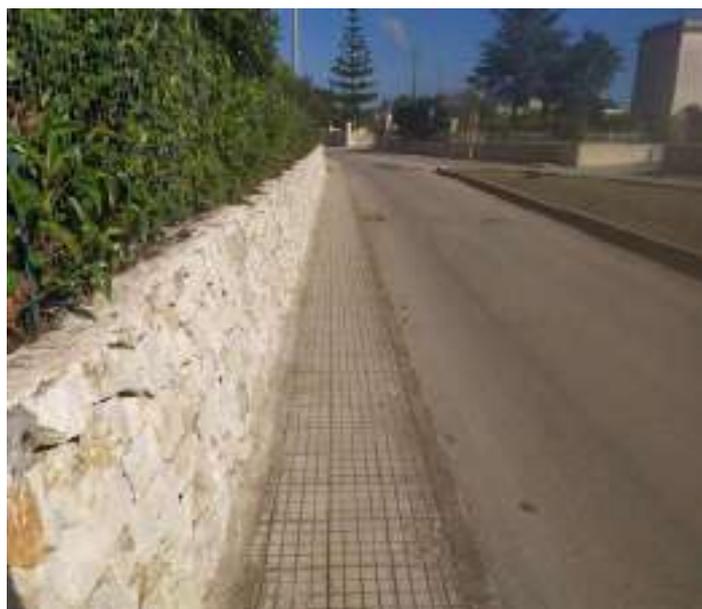
Categoria: PAVIMENTAZIONE

Presenza di marciapiedi di dimensioni trasversali non adeguate al passaggio degli utenti.

Realizzazione a fianco del percorso esistente, di una nuova pavimentazione pedonale, identica alla preesistente, aumentando la larghezza complessiva del percorso. Per consentirne l'uso da parte di persone in carrozzina, la larghezza minima dovrà essere di cm. 90/120.

La superficie calpestabile sarà compatta ed omogenea. Le fugature prive di risalti e non superiori a cm. 0,5. La pendenza trasversale nel suo complesso non dovrà superare l'1%.

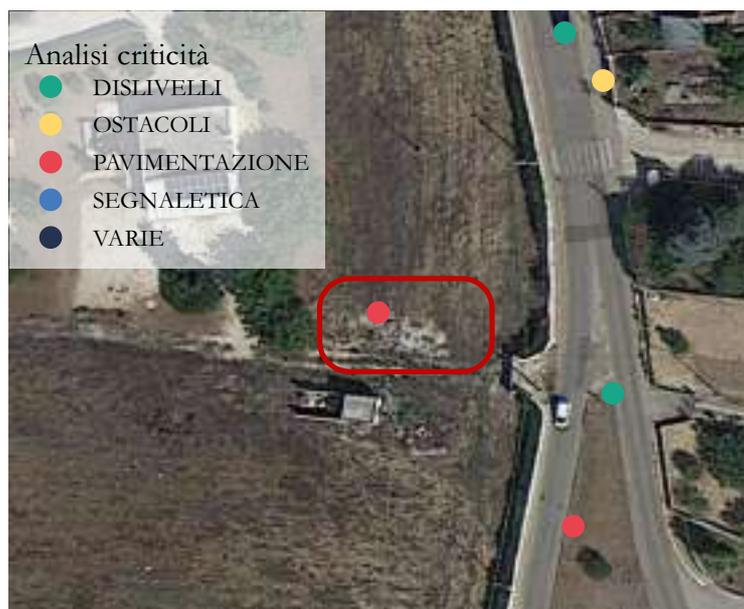
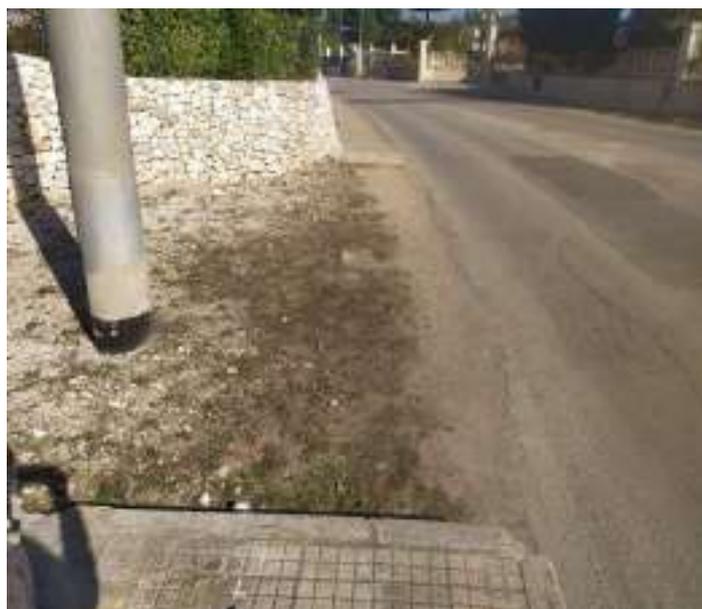
Categoria: PAVIMENTAZIONE  
Presenza di sconessioni, buche isolate,  
deformazioni della pavimentazione  
esistente, assenza di porzioni di essa.

Adeguamento della pavimentazione dissetata tramite scarifica e rifacimento del tappetino d'usura/colato o di parte di essa , con finitura tale da rendere il piano di calpestio perfettamente complanare e raccordato adeguatamente alla pavimentazione esistente

Fresatura del tratto di pavimentazione ammalorata per lo spessore complessivo, pulitura dell'area. Spruzzatura del primer (emulsione bituminosa acida) su fondo e bordi  
Distribuzione del conglomerato bituminoso  
Compattazione con piastra vibrante

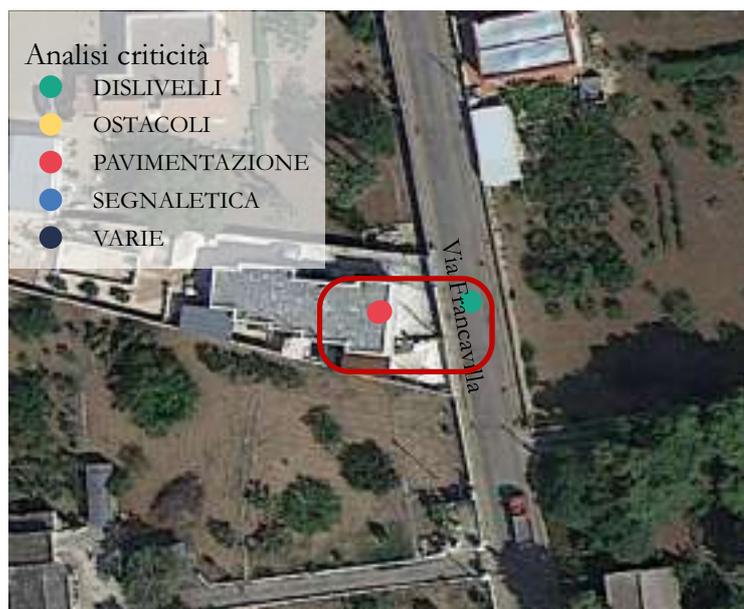
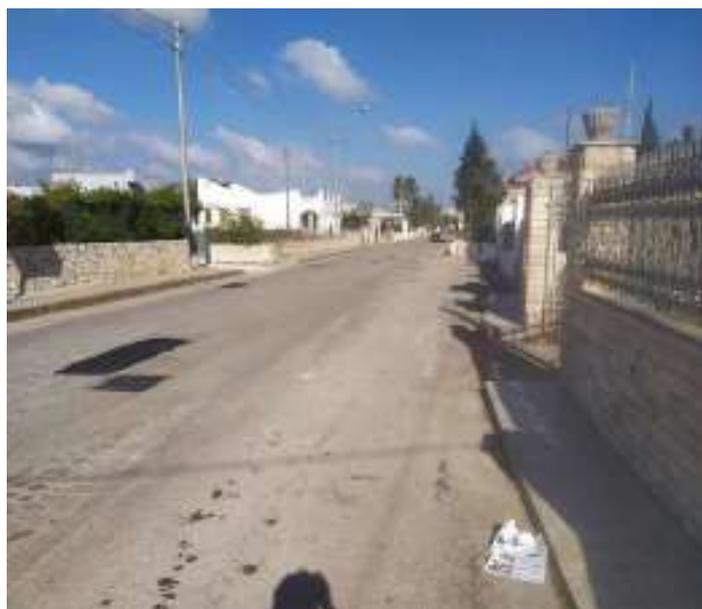
Categoria: PAVIMENTAZIONE

Presenza di marciapiedi di dimensioni trasversali non adeguate al passaggio degli utenti.

Realizzazione a fianco del percorso esistente, di una nuova pavimentazione pedonale, identica alla preesistente, aumentando la larghezza complessiva del percorso. Per consentirne l'uso da parte di persone in carrozzina, la larghezza minima dovrà essere di cm. 90/120.

La superficie calpestabile sarà compatta ed omogenea. Le fugature prive di risalti e non superiori a cm. 0,5. La pendenza trasversale nel suo complesso non dovrà superare l'1%.

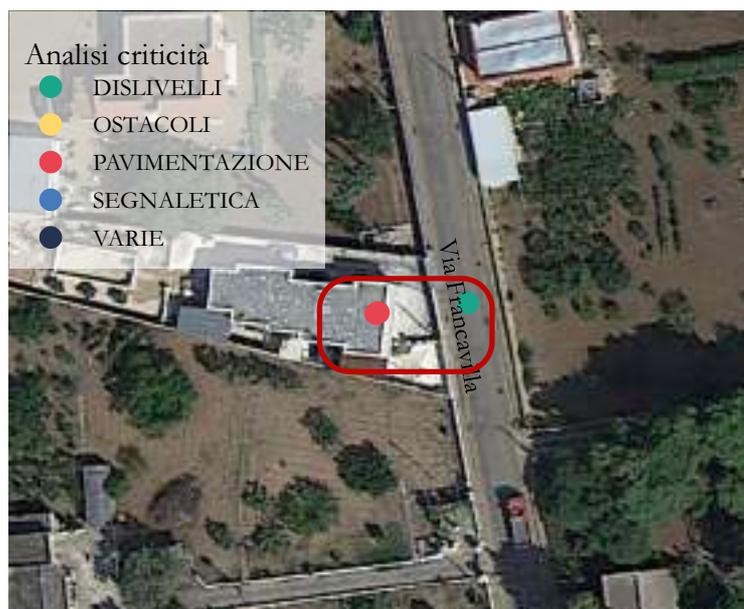
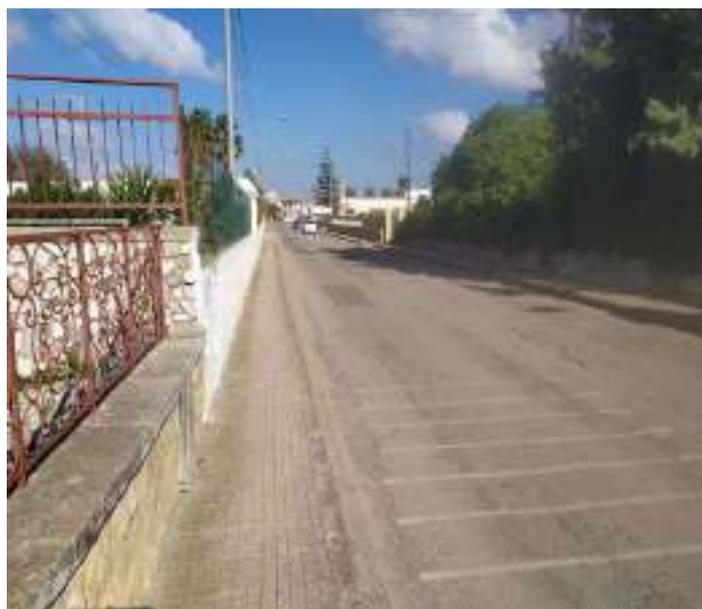
Categoria: PAVIMENTAZIONE

Presenza di marciapiedi di dimensioni trasversali non adeguate al passaggio degli utenti.

Realizzazione a fianco del percorso esistente, di una nuova pavimentazione pedonale, identica alla preesistente, aumentando la larghezza complessiva del percorso. Per consentirne l'uso da parte di persone in carrozzina, la larghezza minima dovrà essere di cm. 90/120.

La superficie calpestabile sarà compatta ed omogenea. Le fugature prive di risalti e non superiori a cm. 0,5. La pendenza trasversale nel suo complesso non dovrà superare l'1%.

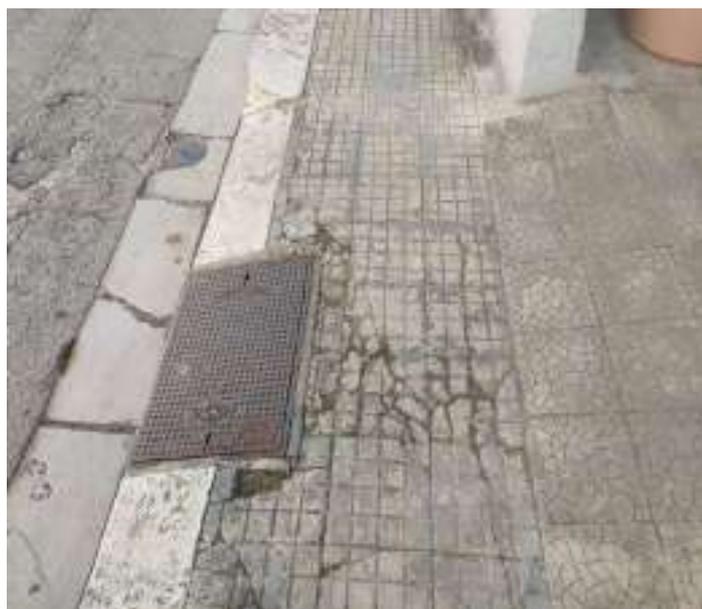
Categoria: PAVIMENTAZIONE  
Presenza di griglie o chiusini non complanari o posizionati non correttamente

Messa in quota dei chiusini e griglie: tramite asporto della pavimentazione esistente e riposizionamento del manufatto a quota adeguata alla pavimentazione circostante, realizzazione raccordo con stesura del tappetino d'usura o pavimentazione tale da rendere il piano di calpestio perfettamente complanare. I grigliati sia per aerazione di ambienti interrati che per raccolta delle acque, utilizzati nei calpestii, debbono avere maglie con vuoti non attraversabili da una sfera di diametro uguale o superiore a 2 cm; se realizzati a elementi paralleli devono comunque essere posti con gli elementi ortogonali al verso di marcia prevalente e devono essere tali da non costituire ostacolo o pericolo, rispetto a ruote, bastoni di sostegno, e simili.

Messa in quota di chiusini, pozzetti o ispezione, comprese opere murarie necessarie, raccolta, carico e trasporto a discarica (con pagamento indennità relativa) del materiale di risulta, sbarramento e segnaletica di cantiere necessaria.

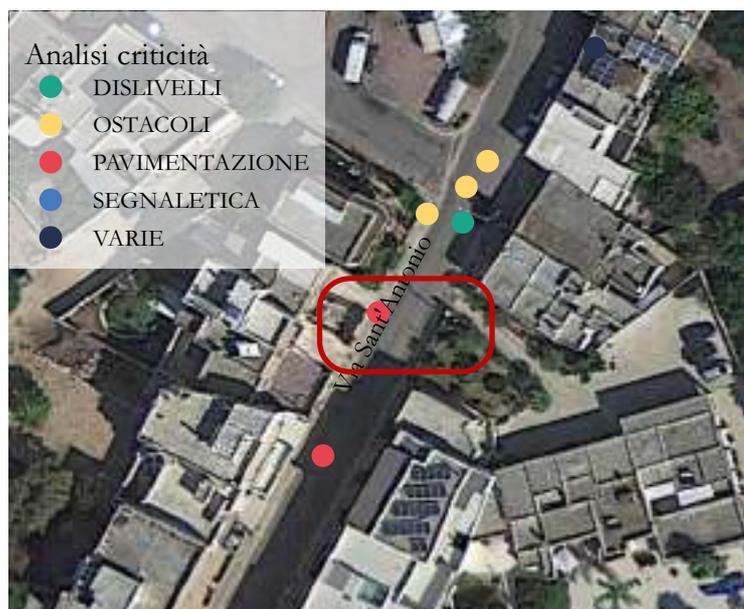
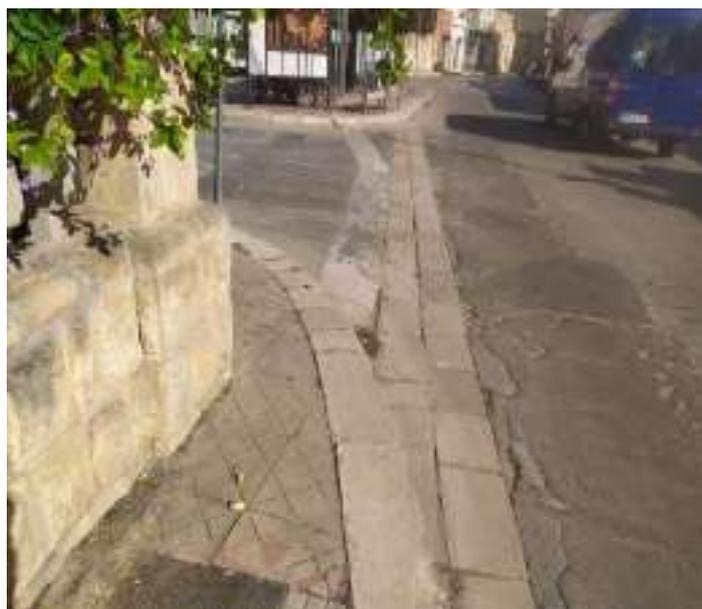
Categoria: PAVIMENTAZIONE

Presenza di marciapiedi di dimensioni trasversali non adeguate al passaggio degli utenti.

Realizzazione a fianco del percorso esistente, di una nuova pavimentazione pedonale, identica alla preesistente, aumentando la larghezza complessiva del percorso. Per consentirne l'uso da parte di persone in carrozzina, la larghezza minima dovrà essere di cm. 90/120.

La superficie calpestabile sarà compatta ed omogenea. Le fugature prive di risalti e non superiori a cm. 0,5. La pendenza trasversale nel suo complesso non dovrà superare l'1%.
