Comune di  
**SAN VITO DEI NORMANNI**  
Provincia di Brindisi

# PIANO PER L'ELIMINAZIONE DELLE BARRIERE ARCHITETTONICHE

## SCHEDE AMBITO URBANO

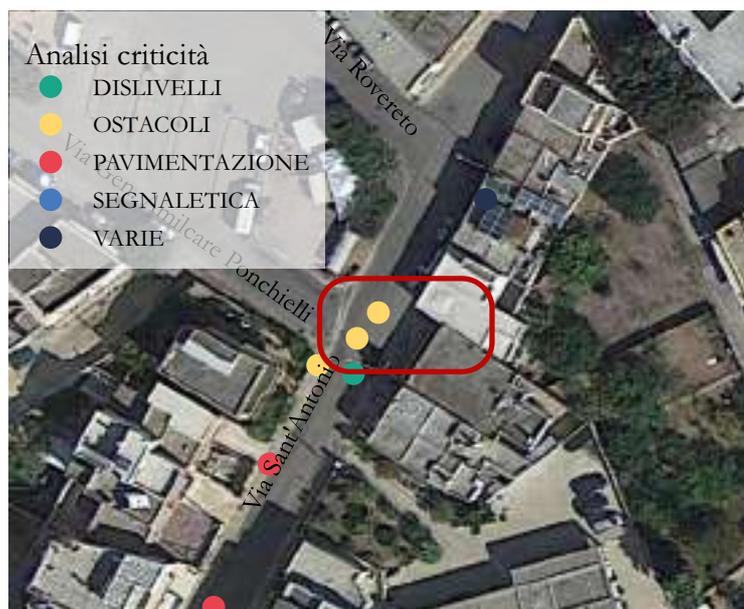
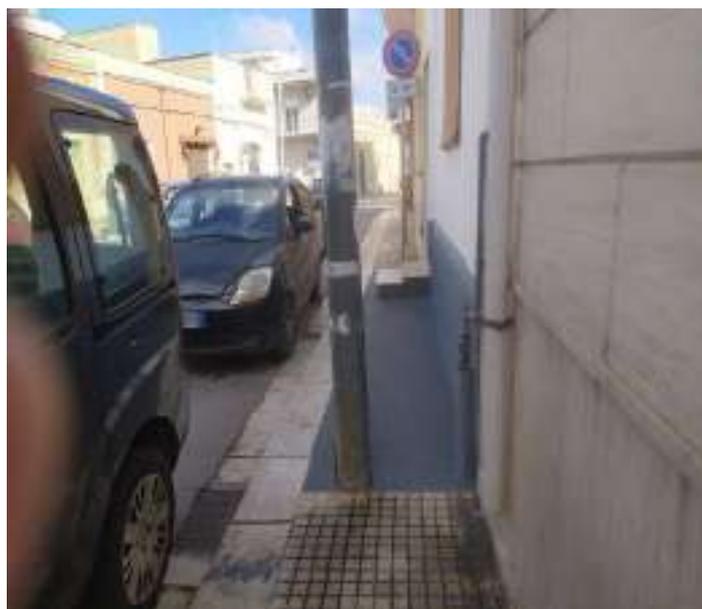
Categoria: PAVIMENTAZIONE

Presenza di marciapiedi di dimensioni trasversali non adeguate al passaggio degli utenti.

Realizzazione a fianco del percorso esistente, di una nuova pavimentazione pedonale, identica alla preesistente, aumentando la larghezza complessiva del percorso. Per consentirne l'uso da parte di persone in carrozzina, la larghezza minima dovrà essere di cm. 90/120.

La superficie calpestabile sarà compatta ed omogenea. Le fugature prive di risalti e non superiori a cm. 0,5. La pendenza trasversale nel suo complesso non dovrà superare l'1%.

Rimozione di cordoli esistenti e creazione di nuova porzione di marciapiede, analoga all'esistente, al fine di ottenere una dimensione idonea .

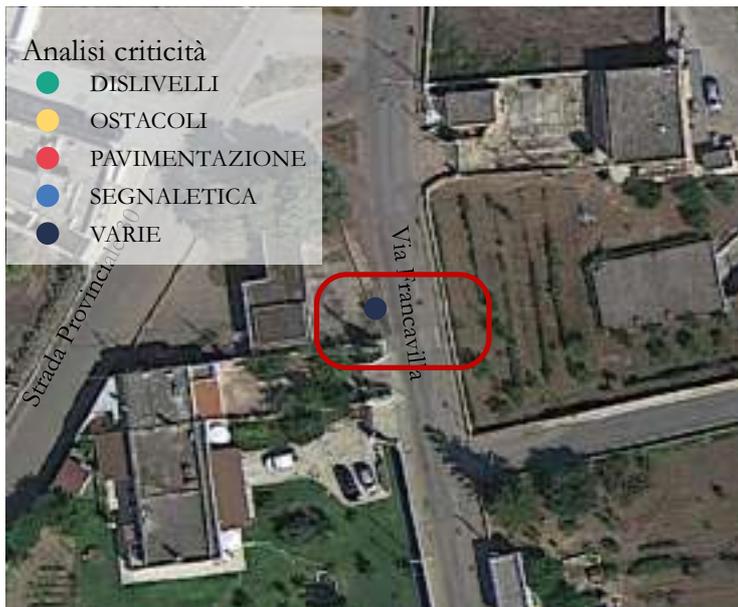
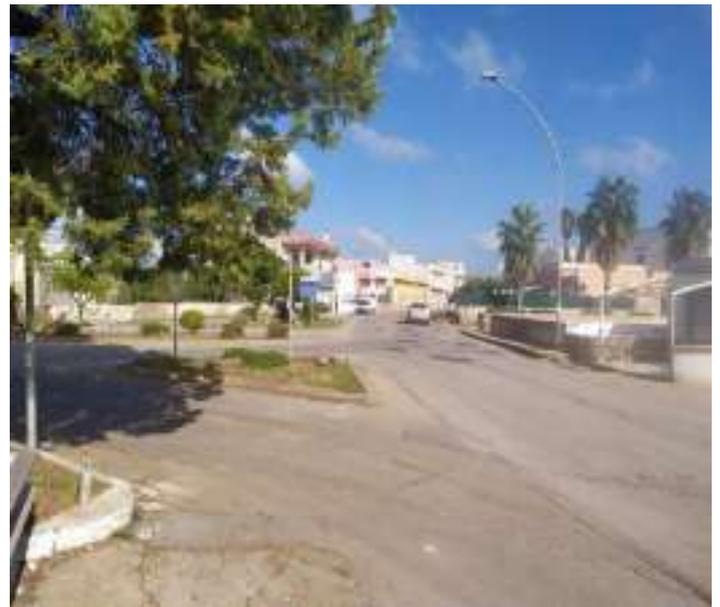
Categoria: VARIE  
Assenza di segnaletica o segnaletica da ripristinare

Gli attraversamenti pedonali sono evidenziati sulla carreggiata mediante zebraure con strisce bianche parallele alla direzione di marcia dei veicoli, di lunghezza non inferiore a 2,50 m, sulle strade locali e su quelle urbane di quartiere, e a 4 m, sulle altre strade; la larghezza delle strisce e degli intervalli è di 50 cm.

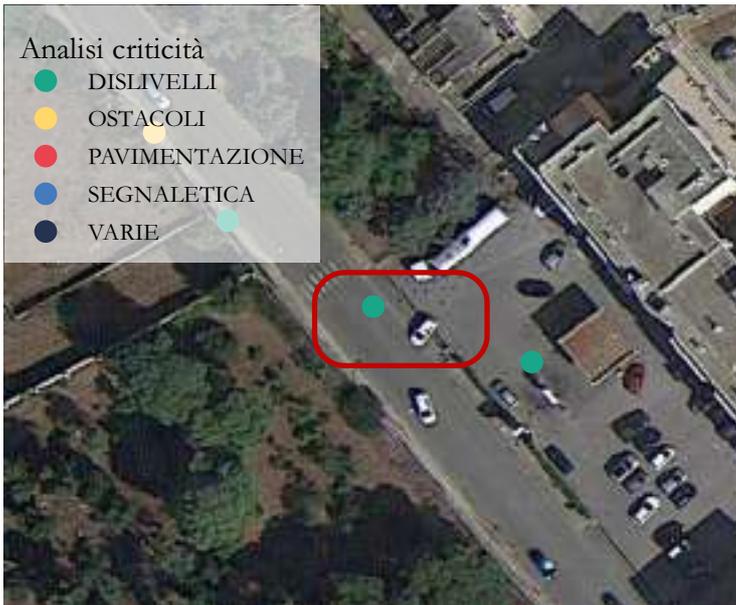
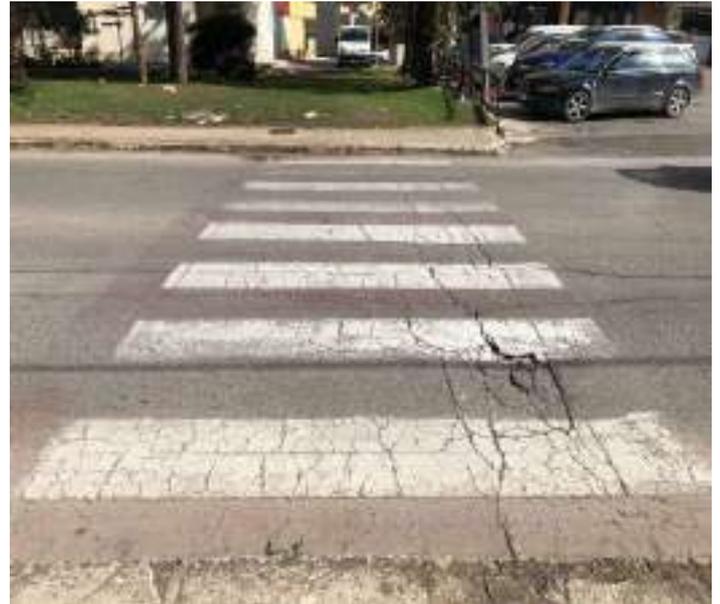
Categoria: DISLIVELLI  
Rampa assente

Raccordo del percorso attraverso la creazione, con asporto/riporto di materiale, di rampa di lunghezza sufficiente ad ottenere una pendenza non superiore al 5% e di larghezza di almeno cm 100.

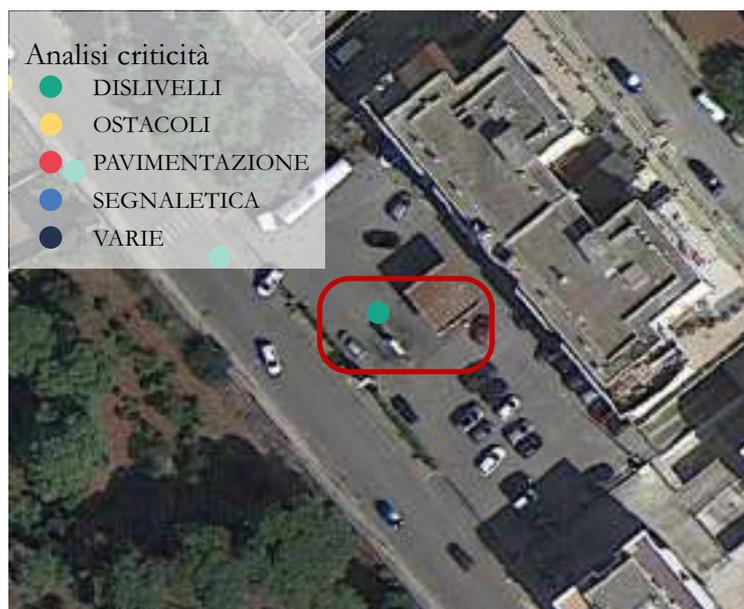
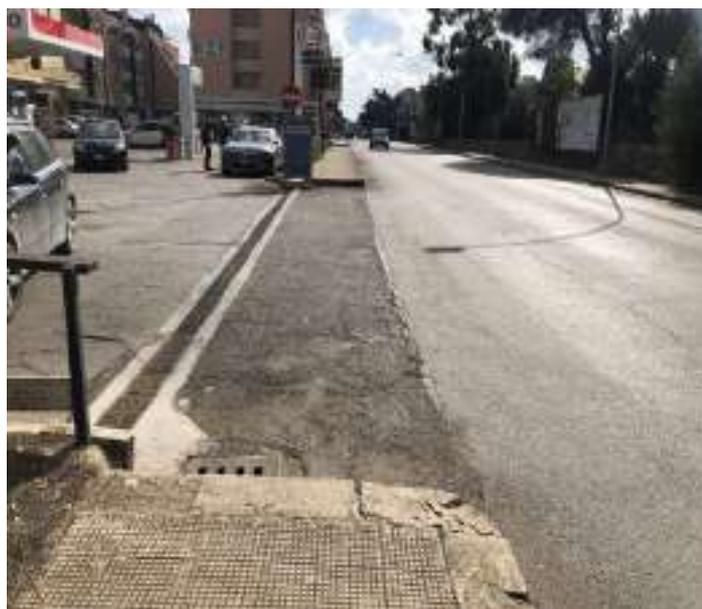
Categoria: DISLIVELLI

Rampa assente

Raccordo del percorso attraverso la creazione, con asporto/riporto di materiale, di rampa di lunghezza sufficiente ad ottenere una pendenza non superiore al 5% e di larghezza di almeno cm 100.

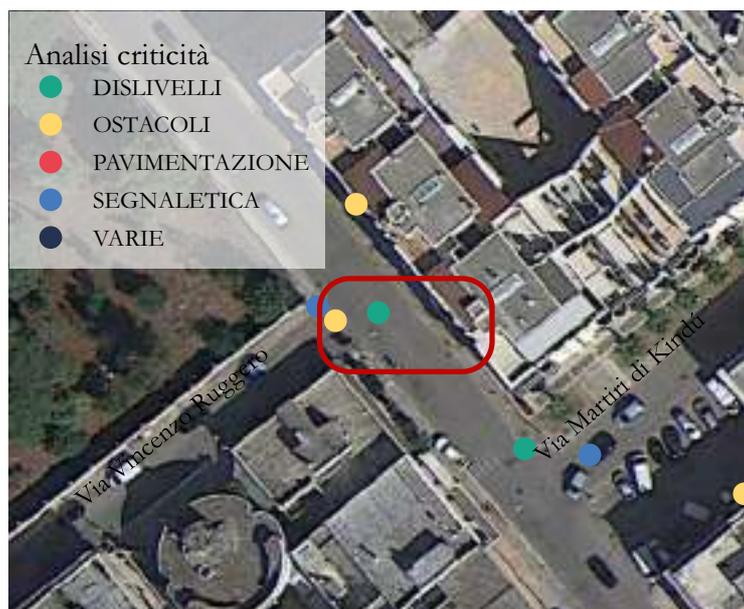
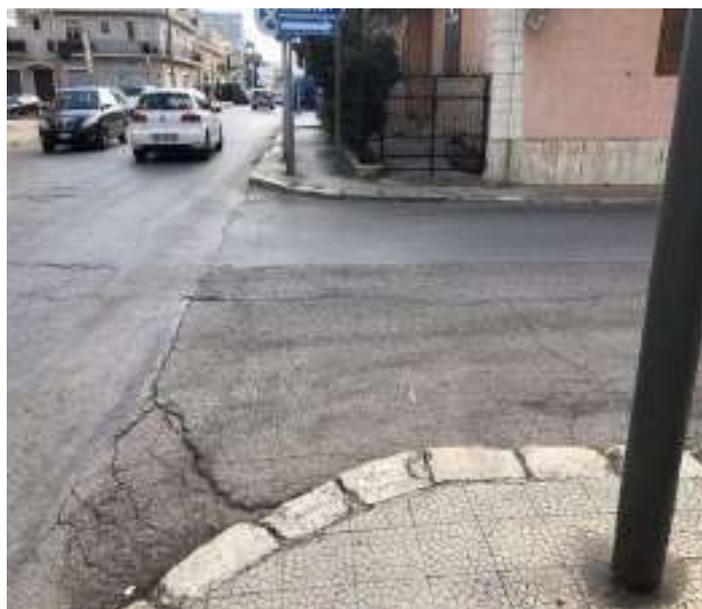
Categoria: DISLIVELLI  
Rampa assente

Raccordo del percorso attraverso la creazione, con asporto/riporto di materiale, di rampa di lunghezza sufficiente ad ottenere una pendenza non superiore al 5% e di larghezza di almeno cm 100.

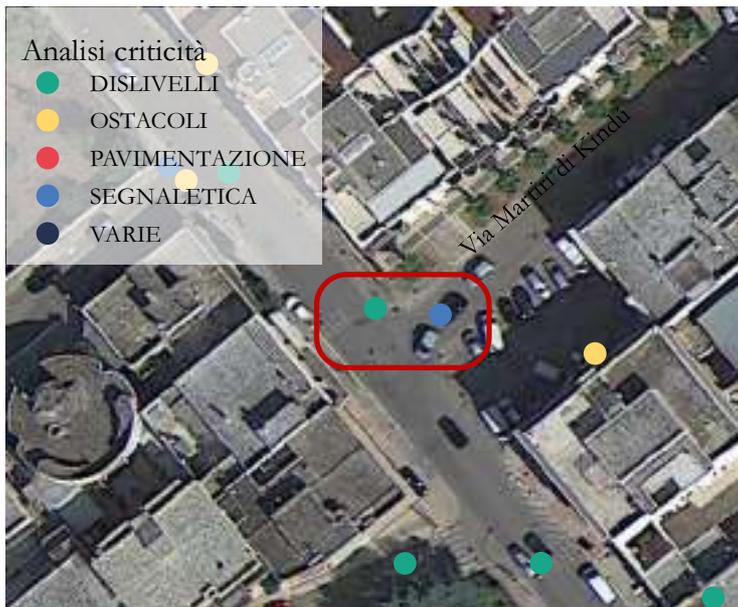
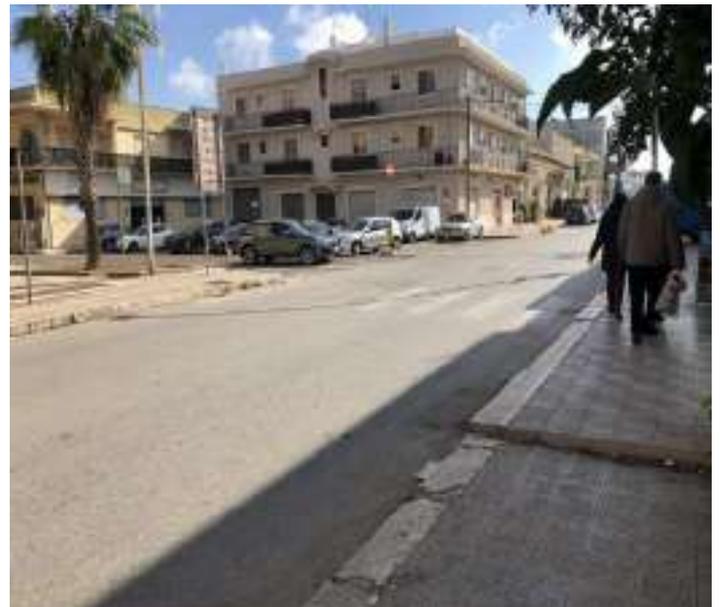
Categoria: DISLIVELLI  
Rampa assente

Raccordo del percorso attraverso la creazione, con asporto/riporto di materiale, di rampa di lunghezza sufficiente ad ottenere una pendenza non superiore al 5% e di larghezza di almeno cm 100.

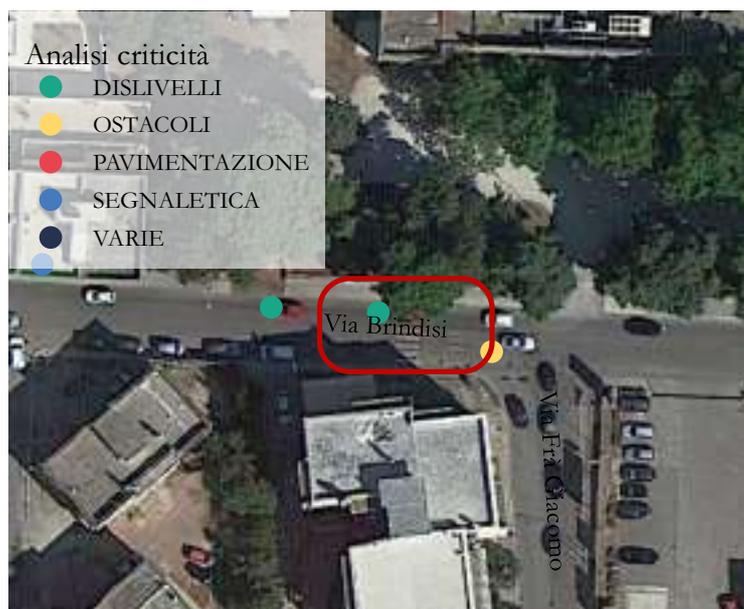
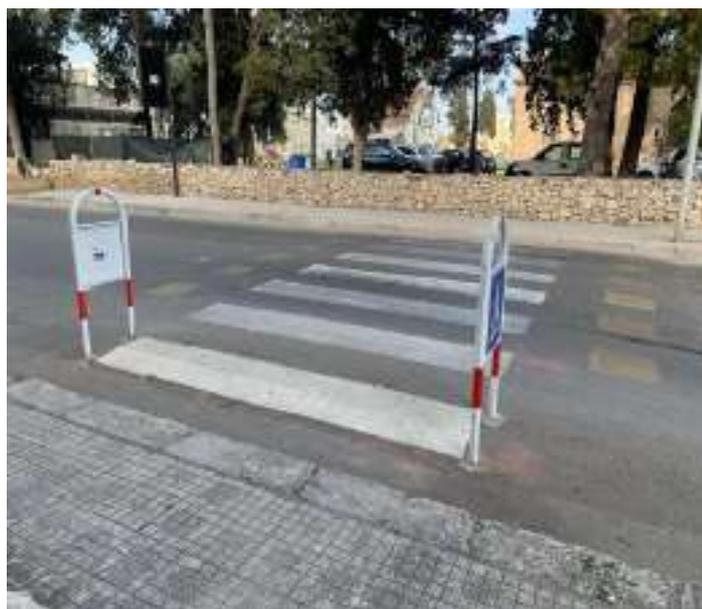
Categoria: DISLIVELLI  
Rampa assente

Raccordo del percorso attraverso la creazione, con asporto/riporto di materiale, di rampa di lunghezza sufficiente ad ottenere una pendenza non superiore al 5% e di larghezza di almeno cm 100.

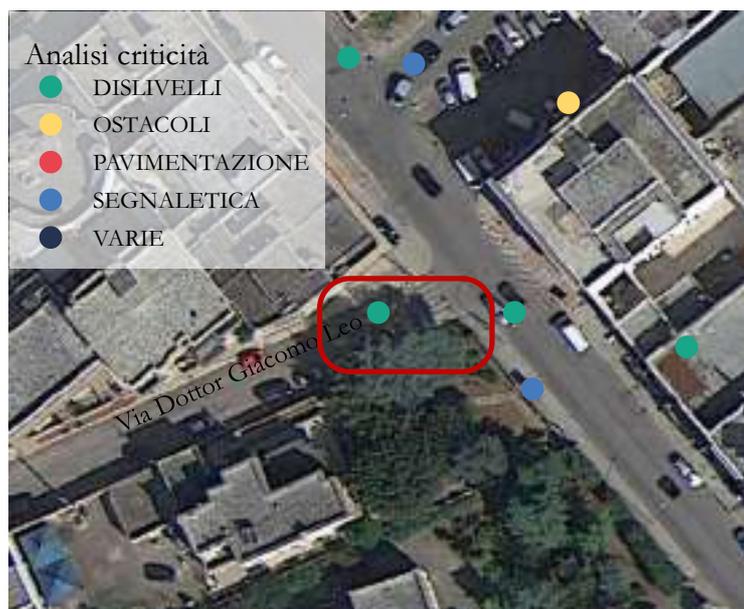
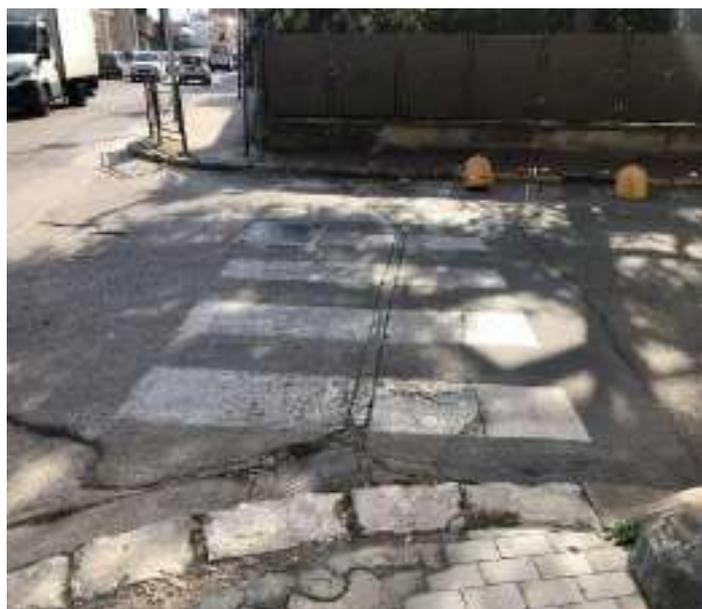
Categoria: DISLIVELLI  
Rampa assente

Raccordo del percorso attraverso la creazione, con asporto/riporto di materiale, di rampa di lunghezza sufficiente ad ottenere una pendenza non superiore al 5% e di larghezza di almeno cm 100.

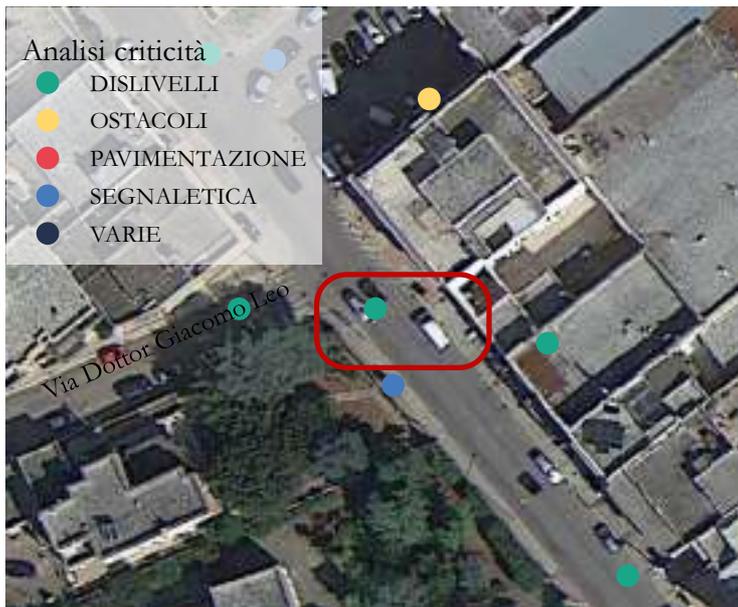
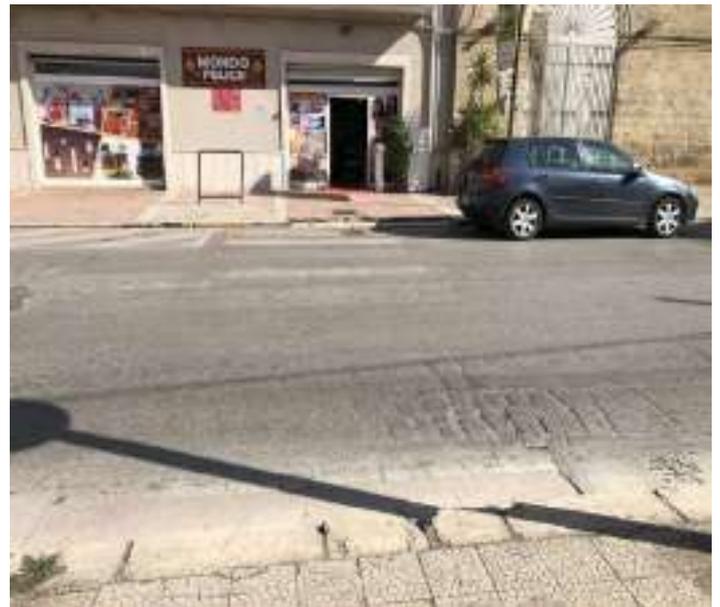
Categoria: DISLIVELLI  
Rampa assente

Raccordo del percorso attraverso la creazione, con asporto/riporto di materiale, di rampa di lunghezza sufficiente ad ottenere una pendenza non superiore al 5% e di larghezza di almeno cm 100.

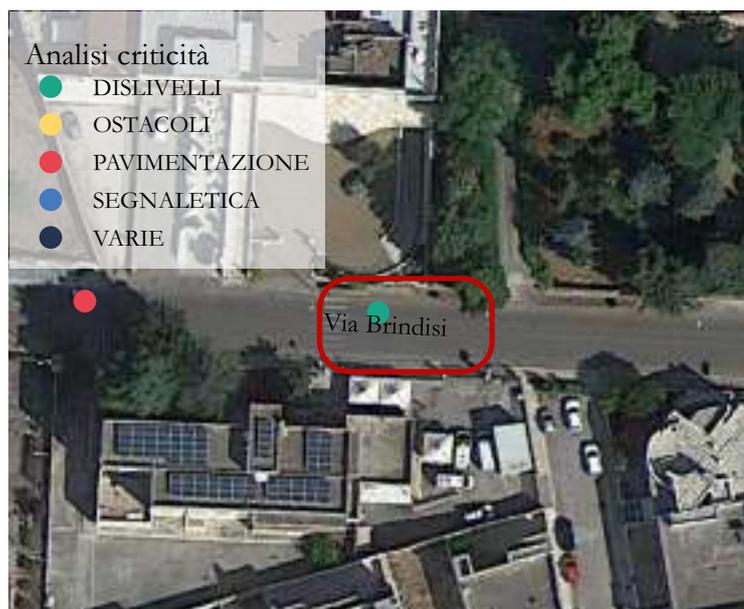
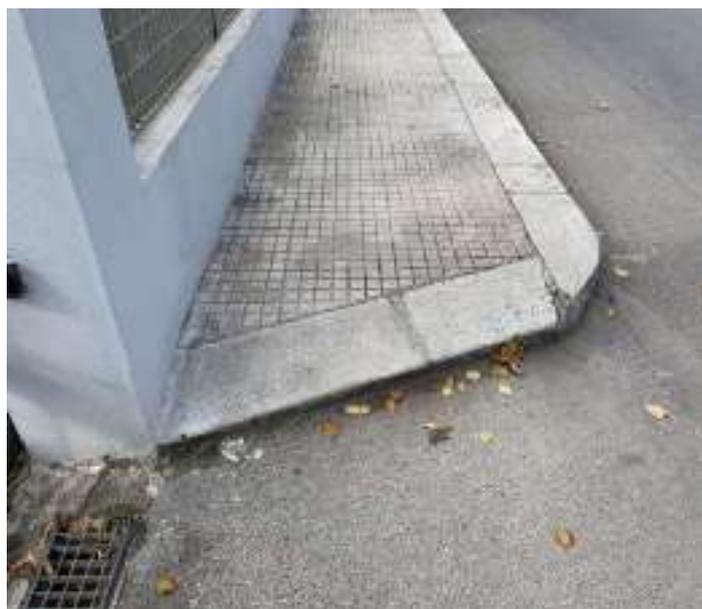
Categoria: DISLIVELLI

Rampa assente o non idonea

Scivolo rettilineo con doppia rampa a piano inclinato (pendenza max 8%). L'adozione della doppia rampa collocata nel senso longitudinale rispetto alla direzione del percorso permette di raccordare l'area pedonale con il passo carrabile che la interseca, oppure consente l'utilizzo di un attraversamento pedonale qualora il dislivello eccessivo fra l'area pedonale e l'area carrabile non consentano alle rampe di raggiungere pendenze a norma.

Demolizione di porzione di marciapiede utile all'inserimento della rampa (in opera o prefabbricata)

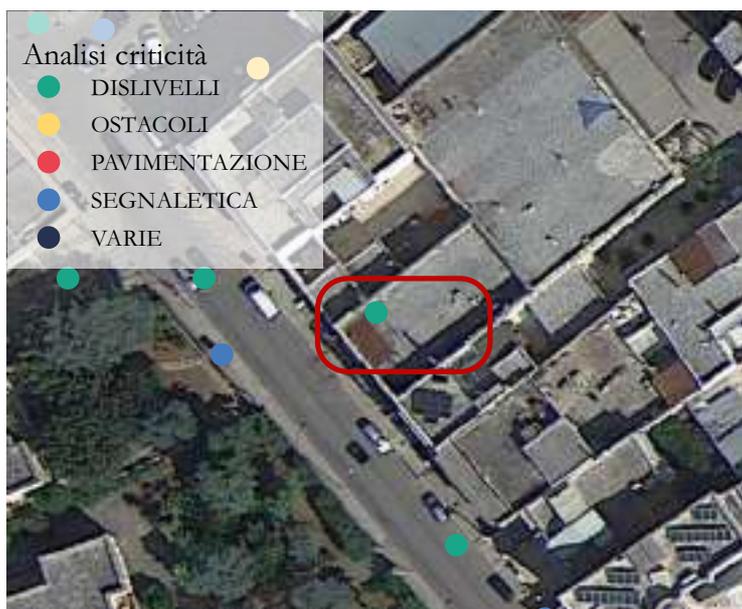
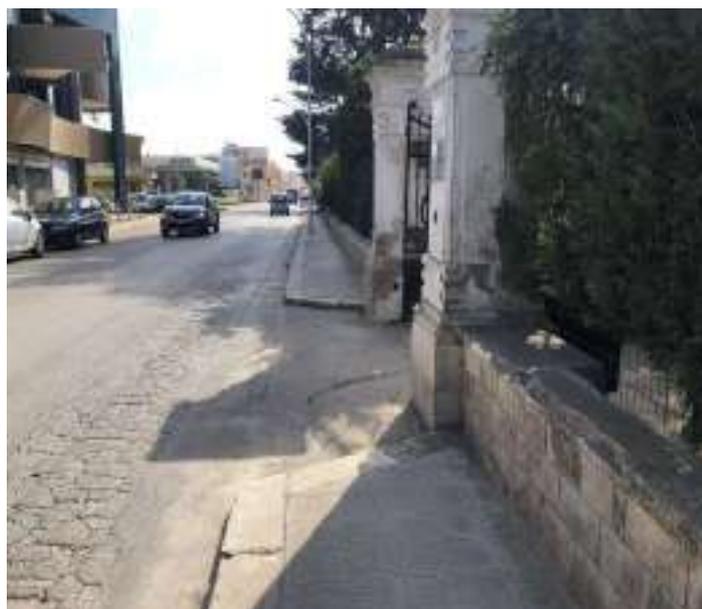
Localizzazione (coordinate WGS84):  
40.66059796, 17.70437186  
Zona Omogenea: 4 - Viabilità principale

Categoria: DISLIVELLI  
Rampa assente o non idonea

Scivolo rettilineo con doppia rampa a piano inclinato (pendenza max 8%). L'adozione della doppia rampa collocata nel senso longitudinale rispetto alla direzione del percorso permette di raccordare l'area pedonale con il passo carrabile che la interseca, oppure consente l'utilizzo di un attraversamento pedonale qualora il dislivello eccessivo fra l'area pedonale e l'area carrabile non consentano alle rampe di raggiungere pendenze a norma.

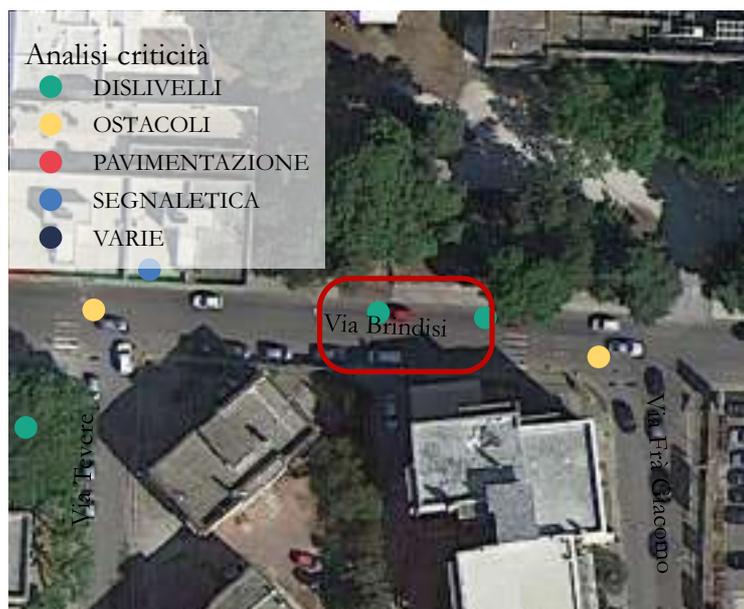
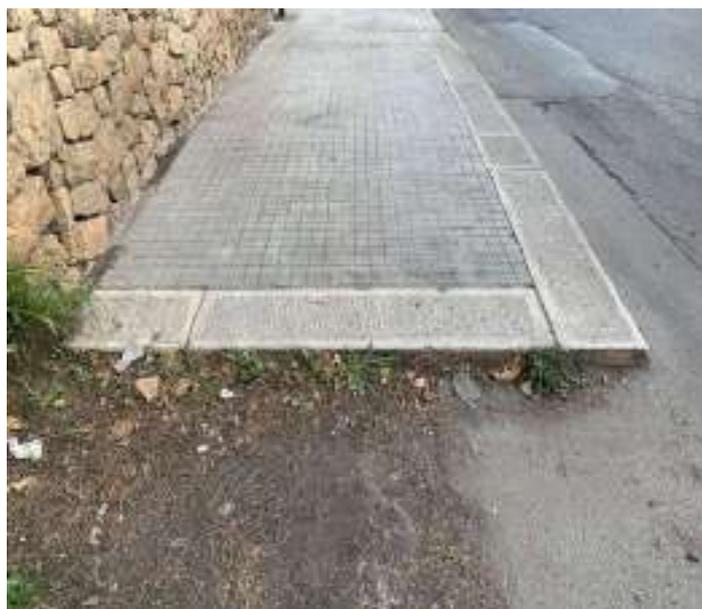
Localizzazione (coordinate WGS84):  
40.65804119, 17.71202356  
Zona Omogenea: 4 - Viabilità principale

Categoria: DISLIVELLI  
Rampa assente o non idonea

Scivolo rettilineo con doppia rampa a piano inclinato (pendenza max 8%). L'adozione della doppia rampa collocata nel senso longitudinale rispetto alla direzione del percorso permette di raccordare l'area pedonale con il passo carrabile che la interseca, oppure consente l'utilizzo di un attraversamento pedonale qualora il dislivello eccessivo fra l'area pedonale e l'area carrabile non consentano alle rampe di raggiungere pendenze a norma.

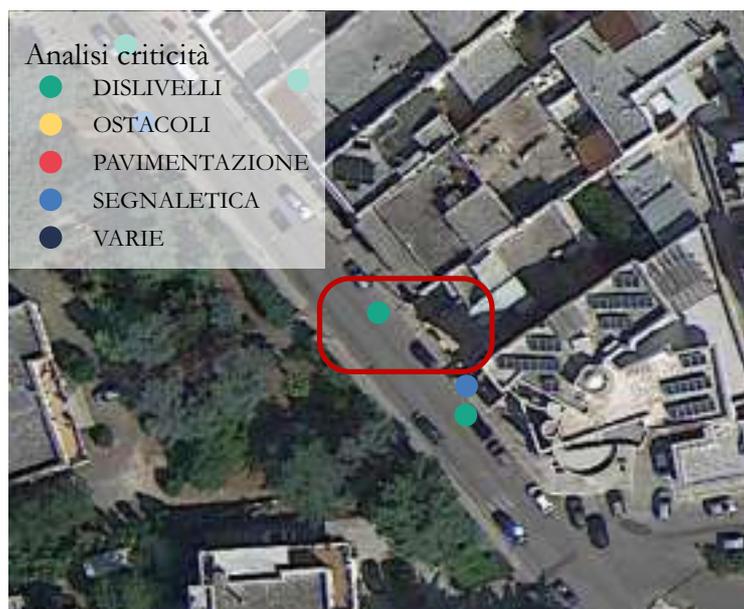
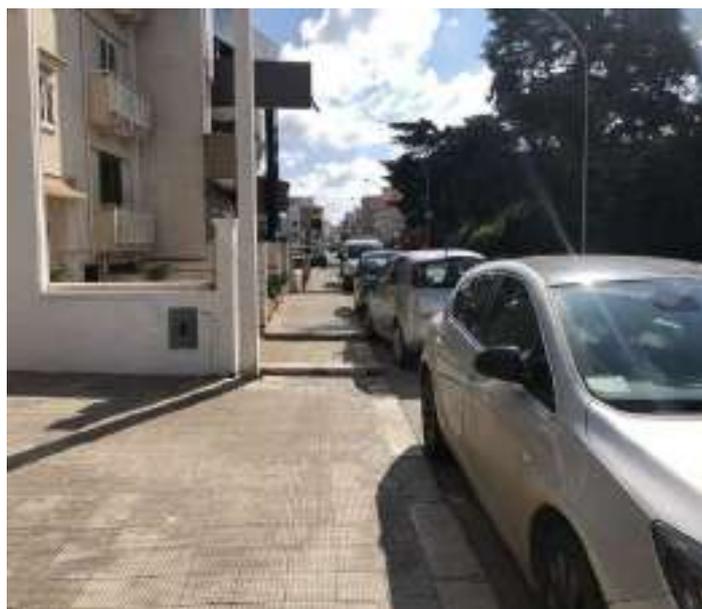
Categoria: DISLIVELLI

Rampa assente o non idonea

Scivolo rettilineo con doppia rampa a piano inclinato (pendenza max 8%). L'adozione della doppia rampa collocata nel senso longitudinale rispetto alla direzione del percorso permette di raccordare l'area pedonale con il passo carrabile che la interseca, oppure consente l'utilizzo di un attraversamento pedonale qualora il dislivello eccessivo fra l'area pedonale e l'area carrabile non consentano alle rampe di raggiungere pendenze a norma.

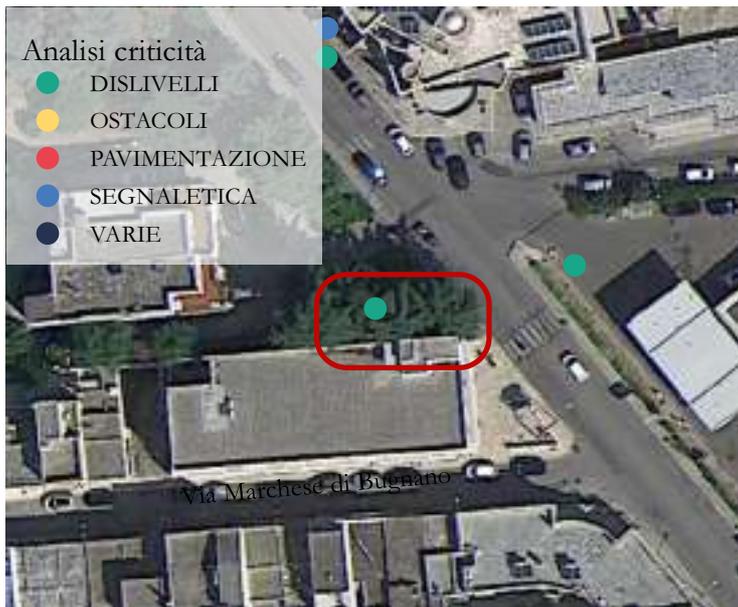
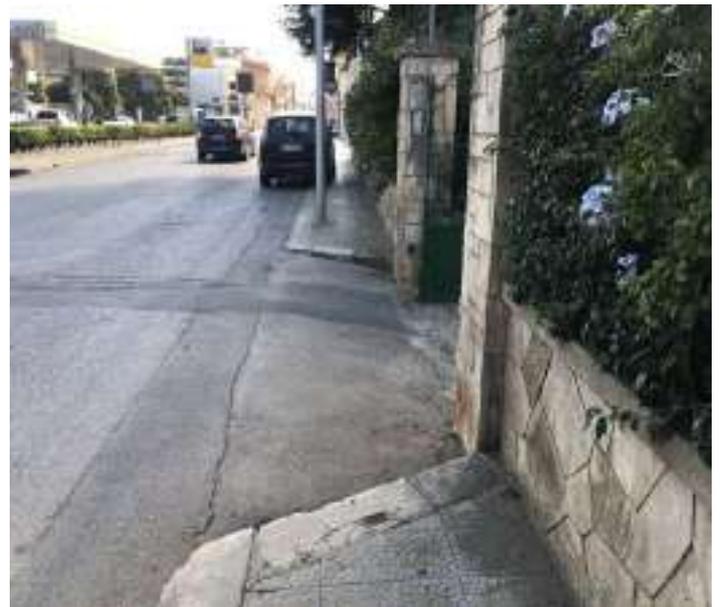
Categoria: DISLIVELLI

Rampa assente o non idonea

Scivolo rettilineo con doppia rampa a piano inclinato (pendenza max 8%). L'adozione della doppia rampa collocata nel senso longitudinale rispetto alla direzione del percorso permette di raccordare l'area pedonale con il passo carrabile che la interseca, oppure consente l'utilizzo di un attraversamento pedonale qualora il dislivello eccessivo fra l'area pedonale e l'area carrabile non consentano alle rampe di raggiungere pendenze a norma.

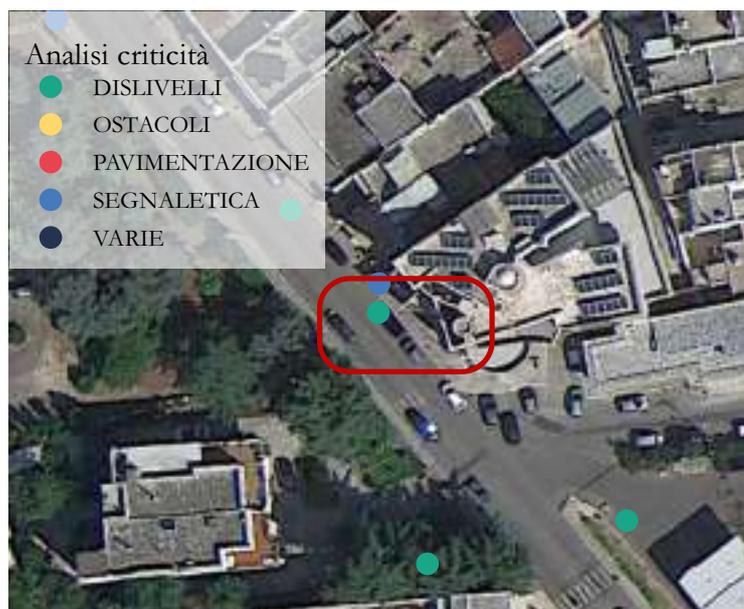
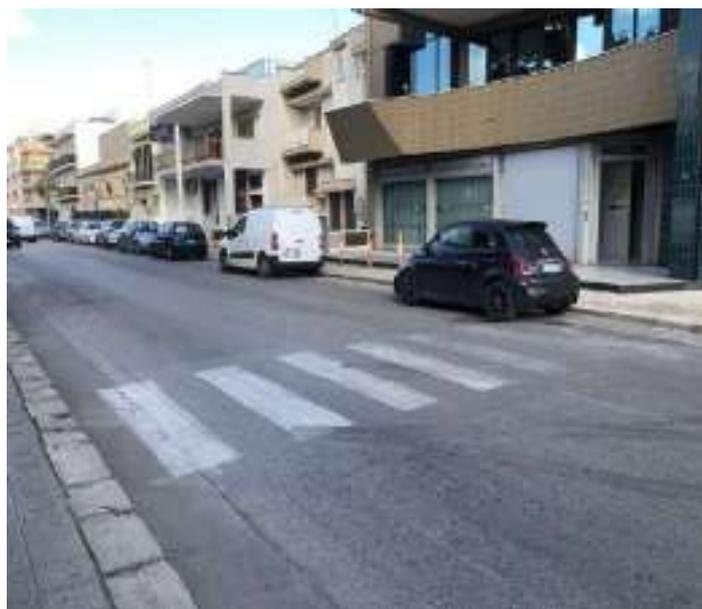
Categoria: DISLIVELLI

Rampa assente

Raccordo del percorso attraverso la creazione, con asporto/riporto di materiale, di rampa di lunghezza sufficiente ad ottenere una pendenza non superiore al 5% e di larghezza di almeno cm 100.

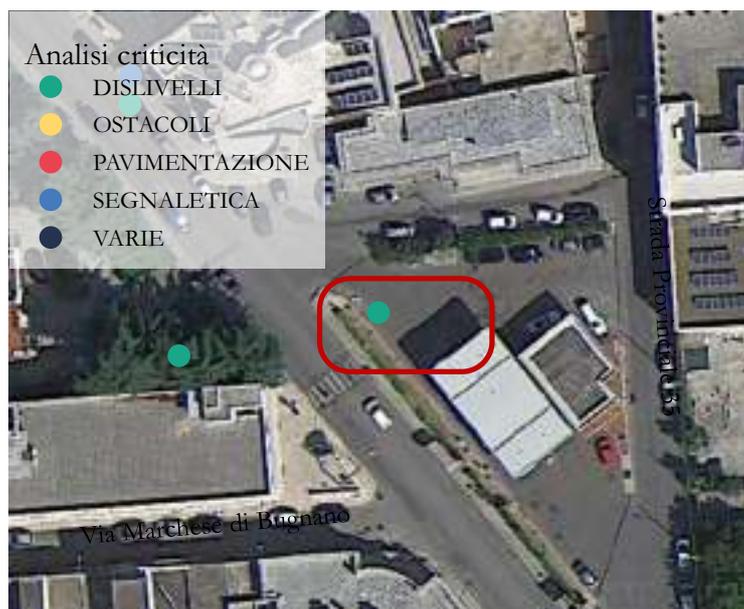
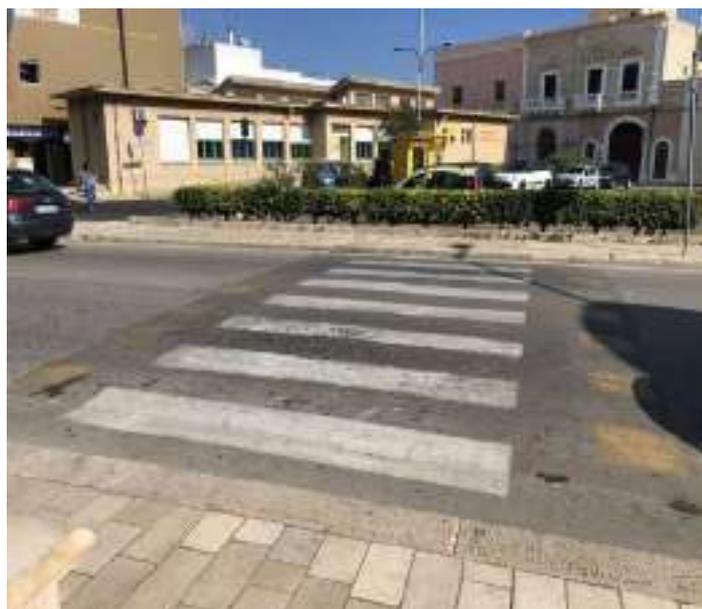
Localizzazione (coordinate WGS84):  
40.65993414, 17.70499278  
Zona Omogenea: 4 - Viabilità principale

Categoria: DISLIVELLI  
Rampa assente

Raccordo del percorso attraverso la creazione, con asporto/riporto di materiale, di rampa di lunghezza sufficiente ad ottenere una pendenza non superiore al 5% e di larghezza di almeno cm 100.

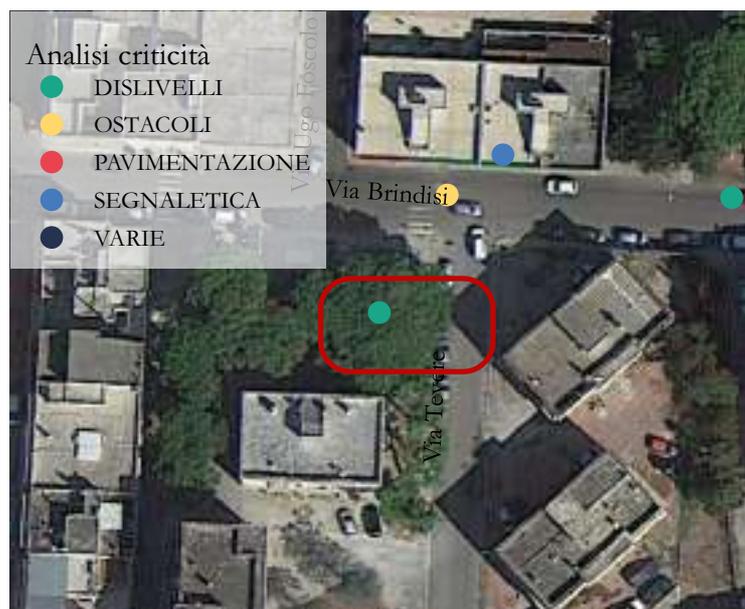
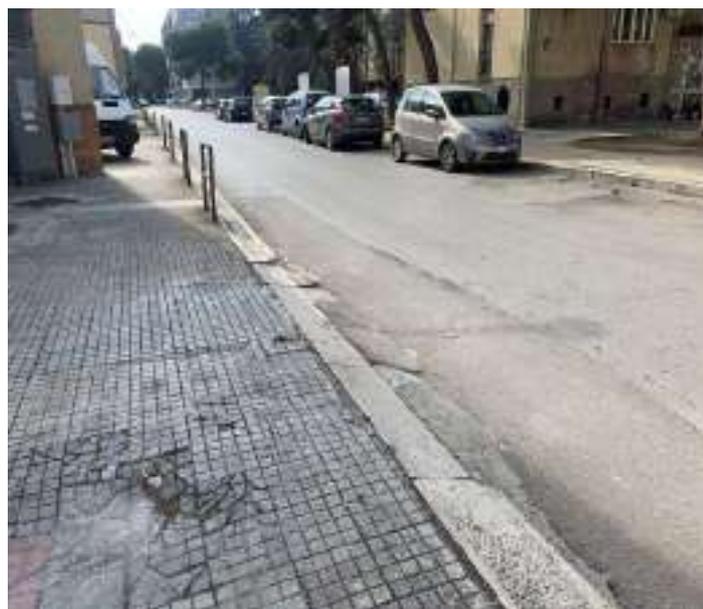
Categoria: DISLIVELLI

Rampa assente

Raccordo del percorso attraverso la creazione, con asporto/riporto di materiale, di rampa di lunghezza sufficiente ad ottenere una pendenza non superiore al 5% e di larghezza di almeno cm 100.

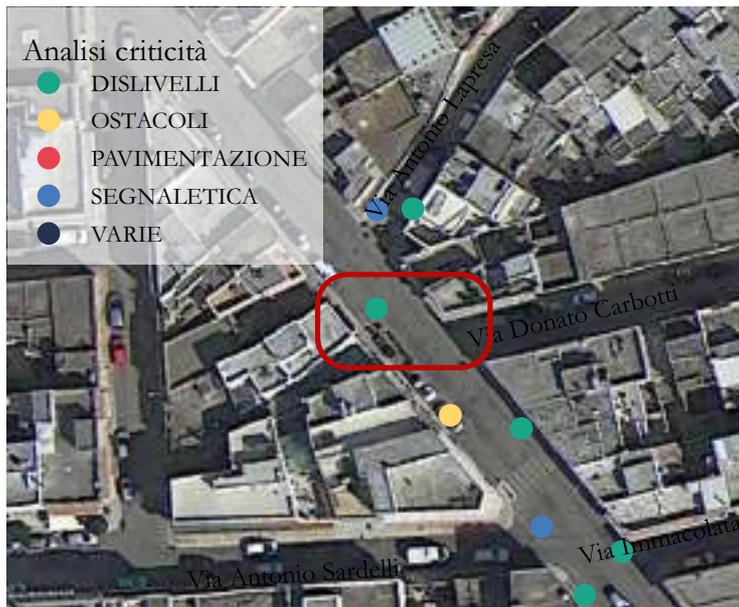
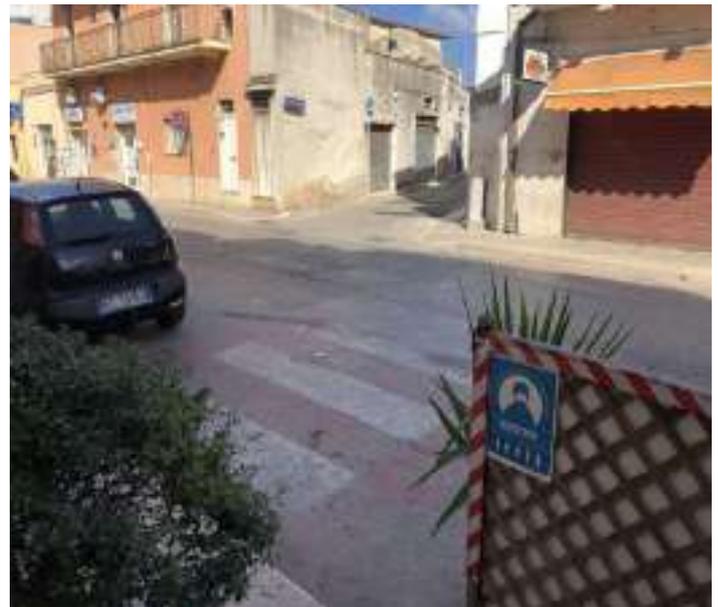
Localizzazione (coordinate WGS84):  
40.65893038, 17.70583838  
Zona Omogenea: 4 - Viabilità principale

Categoria: DISLIVELLI  
Rampa assente

Raccordo del percorso attraverso la creazione, con asporto/riporto di materiale, di rampa di lunghezza sufficiente ad ottenere una pendenza non superiore al 5% e di larghezza di almeno cm 100.

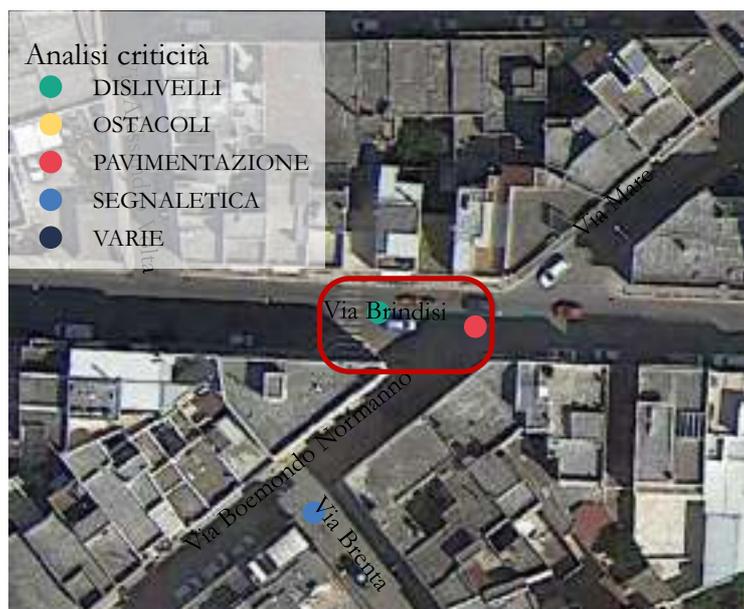
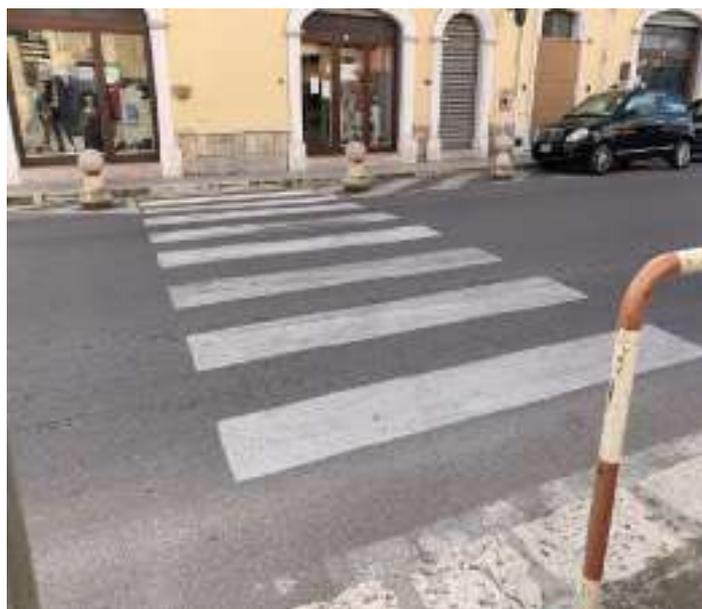
Localizzazione (coordinate WGS84):  
40.6581531, 17.70996362  
Zona Omogenea: 4 - Viabilità principale

Categoria: DISLIVELLI  
Rampa assente

Raccordo del percorso attraverso la creazione, con asporto/riporto di materiale, di rampa di lunghezza sufficiente ad ottenere una pendenza non superiore al 5% e di larghezza di almeno cm 100.

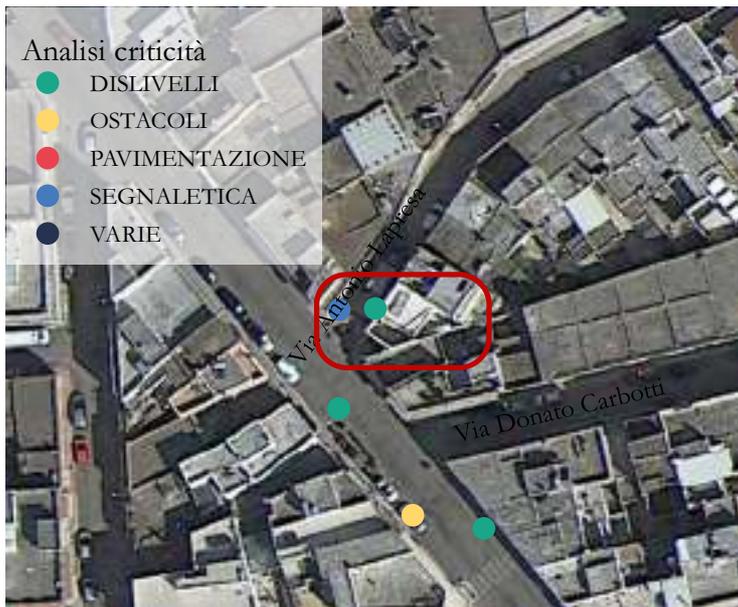
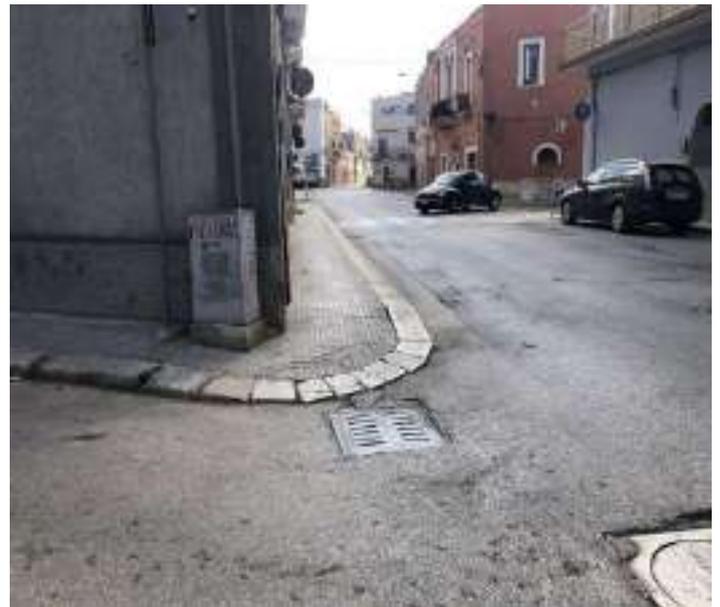
Localizzazione (coordinate WGS84):  
40.65904839, 17.70590007  
Zona Omogenea: 4 - Viabilità principale

Categoria: DISLIVELLI  
Rampa assente

Raccordo del percorso attraverso la creazione, con asporto/riporto di materiale, di rampa di lunghezza sufficiente ad ottenere una pendenza non superiore al 5% e di larghezza di almeno cm 100.

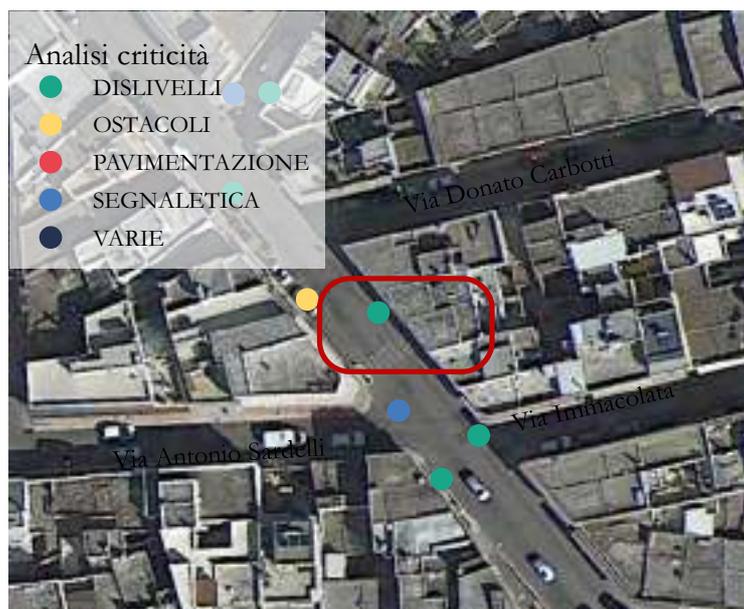
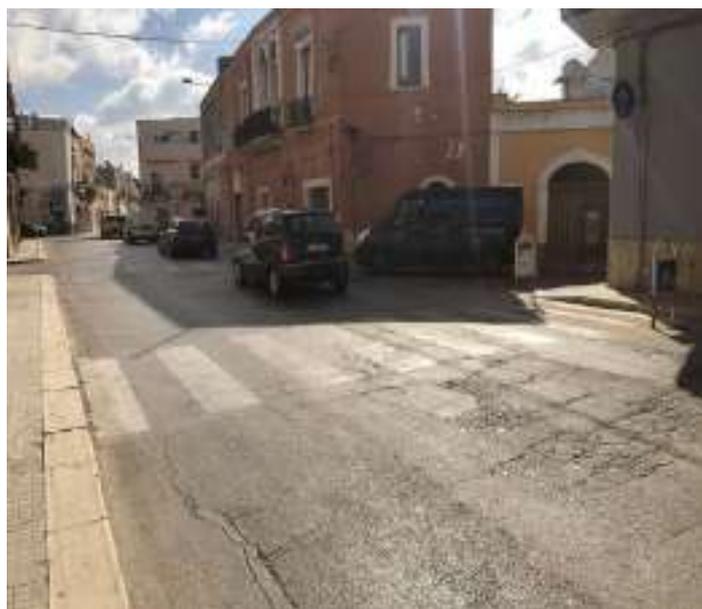
Localizzazione (coordinate WGS84):  
40.65878184, 17.70605832  
Zona Omogenea: 4 - Viabilità principale

Categoria: DISLIVELLI  
Rampa assente

Raccordo del percorso attraverso la creazione, con asporto/riporto di materiale, di rampa di lunghezza sufficiente ad ottenere una pendenza non superiore al 5% e di larghezza di almeno cm 100.

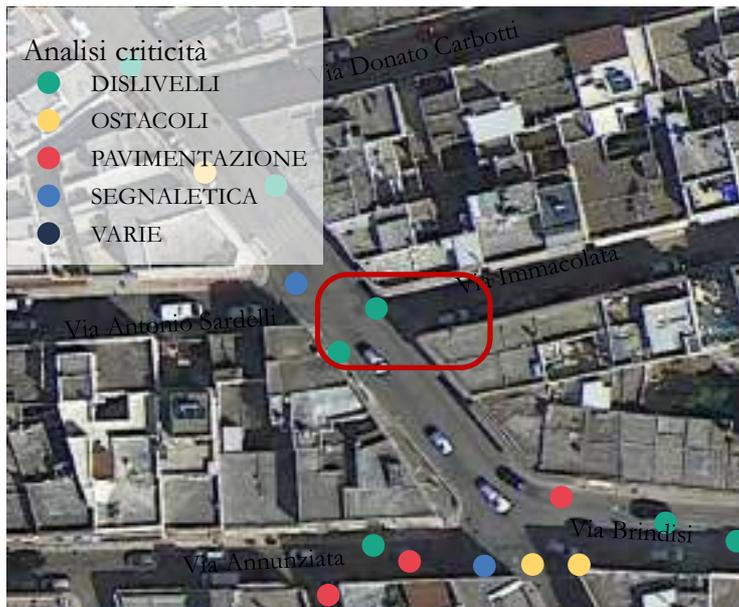
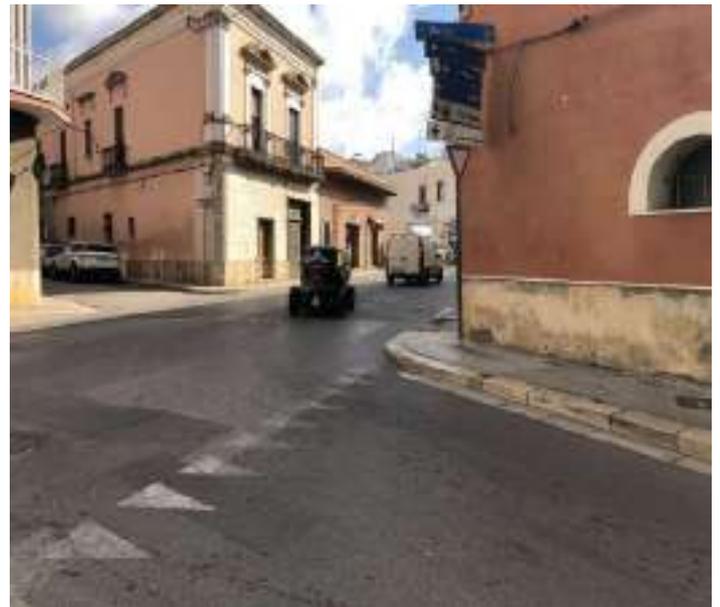
Localizzazione (coordinate WGS84):  
40.65863127, 17.70620853  
Zona Omogenea: 4 - Viabilità principale

Categoria: DISLIVELLI  
Rampa assente

Raccordo del percorso attraverso la creazione, con asporto/riporto di materiale, di rampa di lunghezza sufficiente ad ottenere una pendenza non superiore al 5% e di larghezza di almeno cm 100.

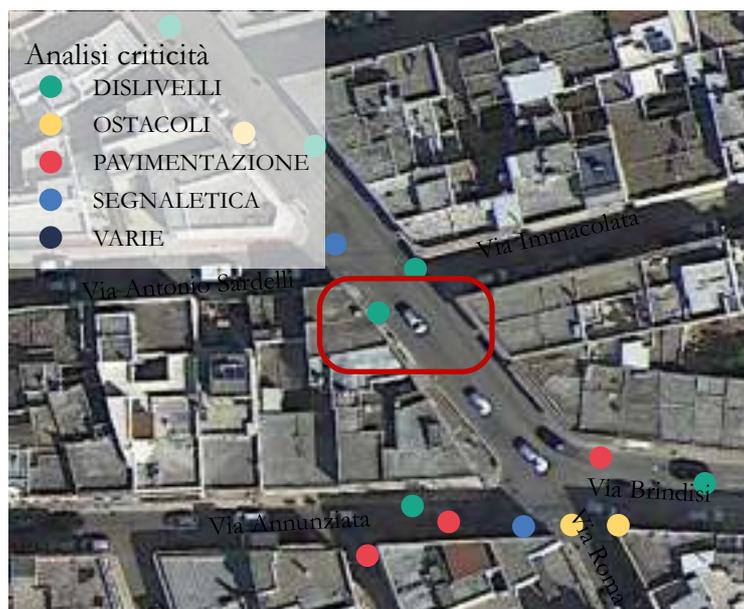
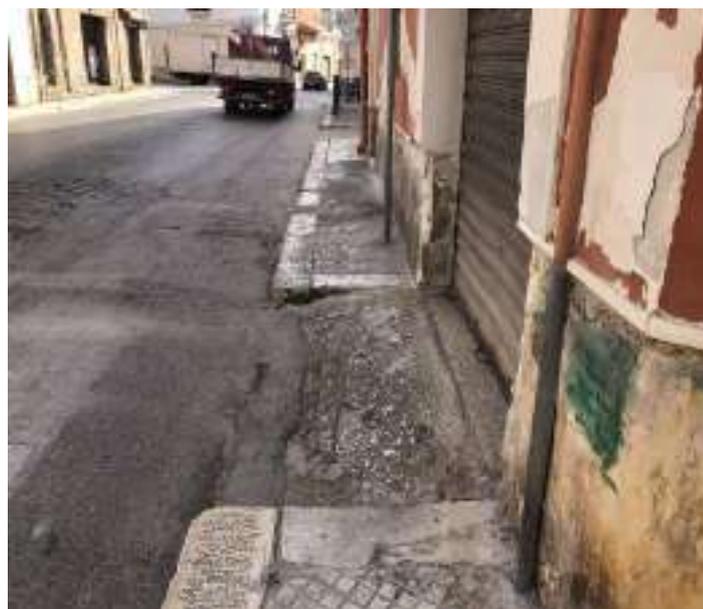
Localizzazione (coordinate WGS84):  
40.65858069, 17.70614869  
Zona Omogenea: 4 - Viabilità principale

Categoria: DISLIVELLI  
Rampa assente o non idonea

Scivolo rettilineo con doppia rampa a piano inclinato (pendenza max 8%). L'adozione della doppia rampa collocata nel senso longitudinale rispetto alla direzione del percorso permette di raccordare l'area pedonale con il passo carrabile che la interseca, oppure consente l'utilizzo di un attraversamento pedonale qualora il dislivello eccessivo fra l'area pedonale e l'area carrabile non consentano alle rampe di raggiungere pendenze a norma.

Demolizione di porzione di marciapiede utile all'inserimento della rampa (in opera o prefabbrica)
