Comune di  
**SAN VITO DEI NORMANNI**  
Provincia di Brindisi

# PIANO PER L'ELIMINAZIONE DELLE BARRIERE ARCHITETTONICHE

## SCHEDE AMBITO URBANO

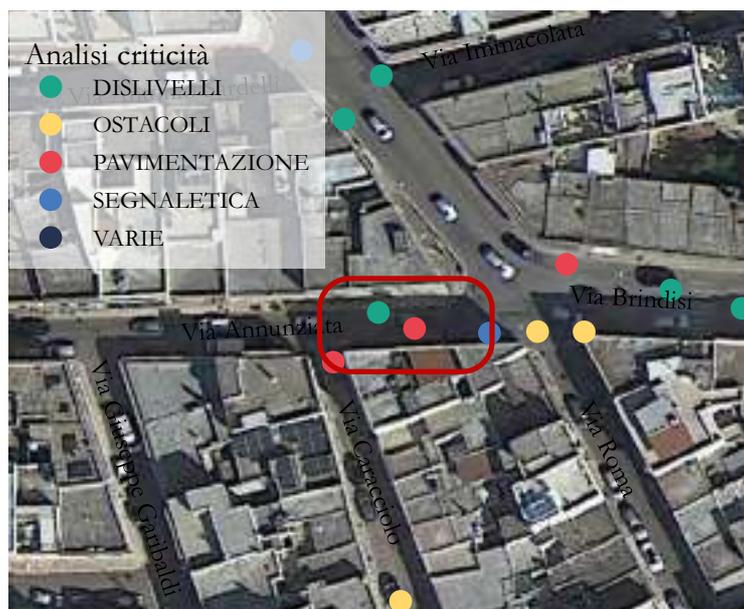
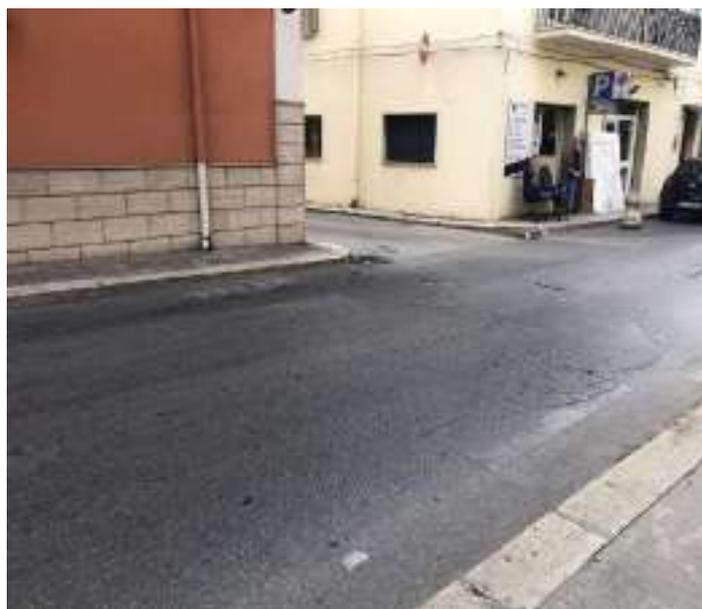
Categoria: DISLIVELLI

Rampa assente

Raccordo del percorso attraverso la creazione, con asporto/riporto di materiale, di rampa di lunghezza sufficiente ad ottenere una pendenza non superiore al 5% e di larghezza di almeno cm 100.

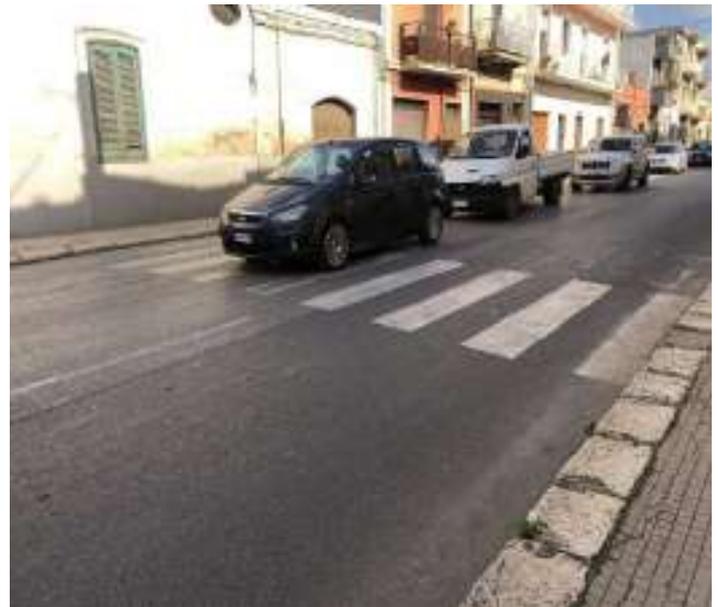
Categoria: DISLIVELLI

Rampa assente

Raccordo del percorso attraverso la creazione, con asporto/riporto di materiale, di rampa di lunghezza sufficiente ad ottenere una pendenza non superiore al 5% e di larghezza di almeno cm 100.

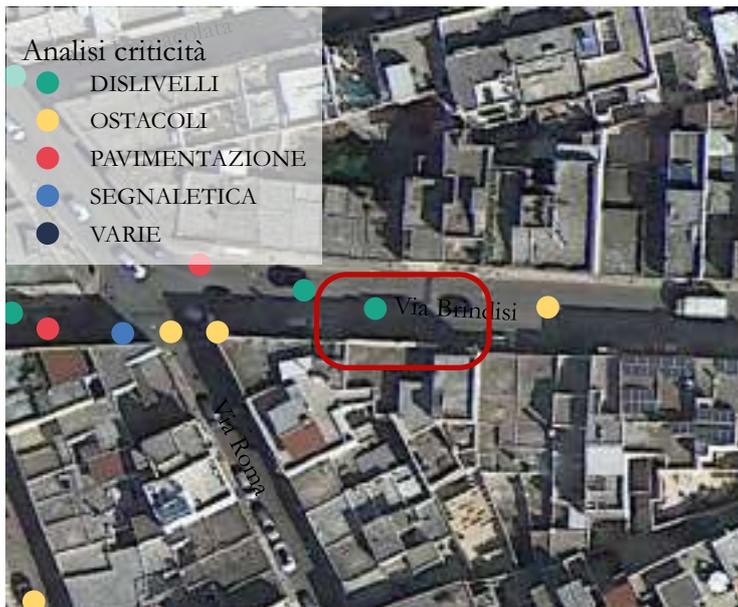
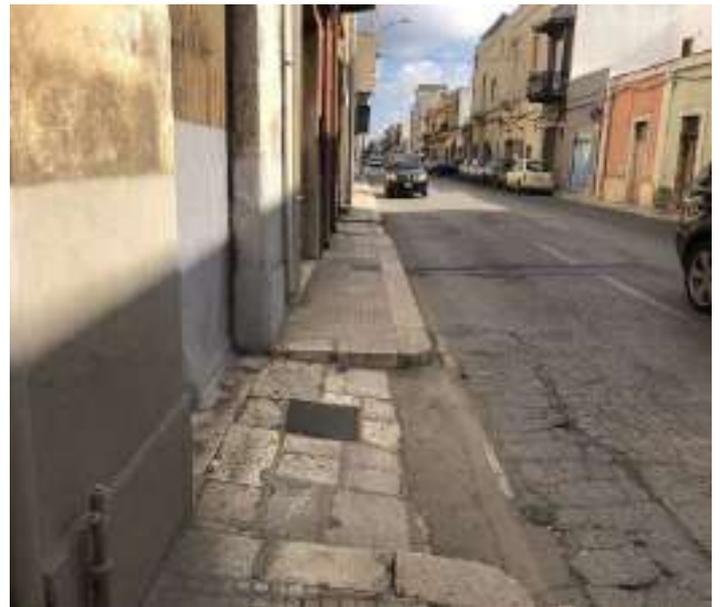
Localizzazione (coordinate WGS84):  
40.6583403, 17.70675838  
Zona Omogenea: 4 - Viabilità principale

Categoria: DISLIVELLI  
Rampa assente o non idonea

Scivolo rettilineo con doppia rampa a piano inclinato (pendenza max 8%). L'adozione della doppia rampa collocata nel senso longitudinale rispetto alla direzione del percorso permette di raccordare l'area pedonale con il passo carrabile che la interseca, oppure consente l'utilizzo di un attraversamento pedonale qualora il dislivello eccessivo fra l'area pedonale e l'area carrabile non consentano alle rampe di raggiungere pendenze a norma.

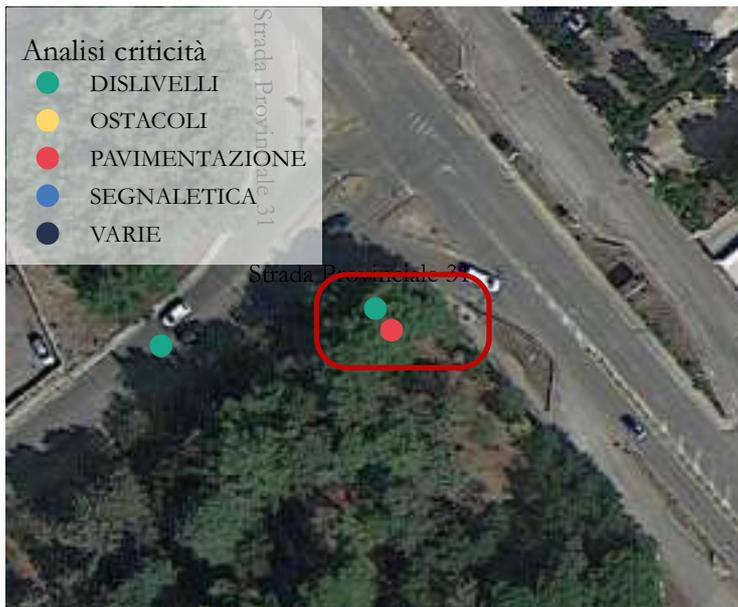
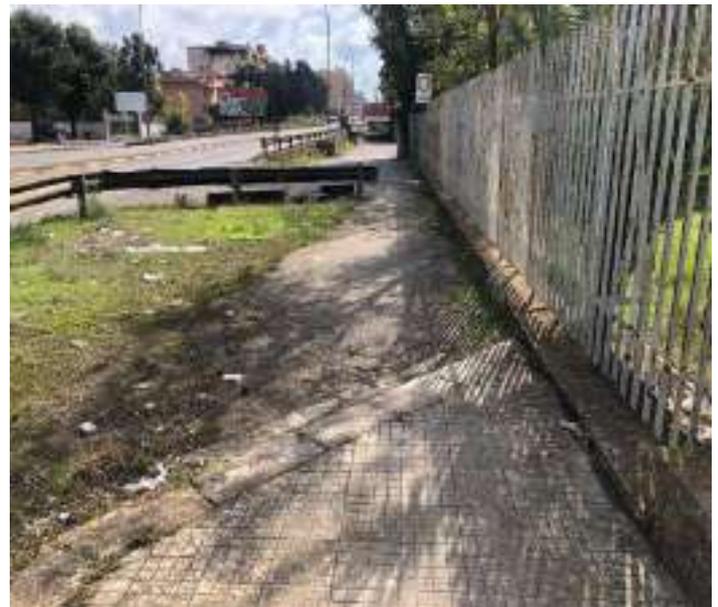
Localizzazione (coordinate WGS84):  
40.66301865, 17.70145565  
Zona Omogenea: 4 - Viabilità principale

Categoria: DISLIVELLI  
Rampa assente

Raccordo del percorso attraverso la creazione, con asporto/riporto di materiale, di rampa di lunghezza sufficiente ad ottenere una pendenza non superiore al 5% e di larghezza di almeno cm 100.

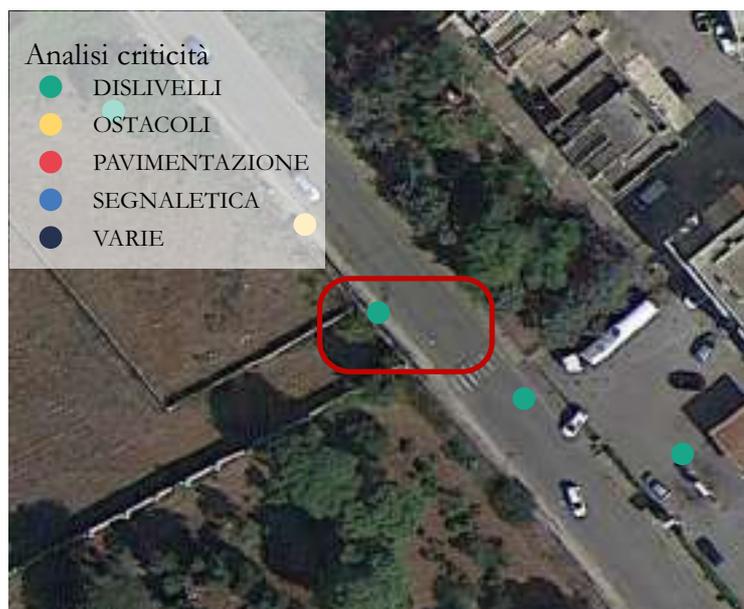
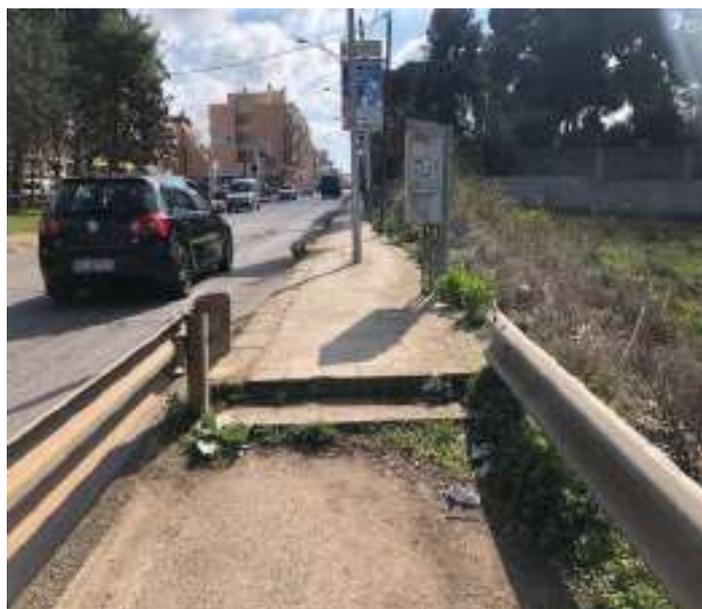
Categoria: DISLIVELLI

Rampa assente

Raccordo del percorso attraverso la creazione, con asporto/riporto di materiale, di rampa di lunghezza sufficiente ad ottenere una pendenza non superiore al 5% e di larghezza di almeno cm 100.

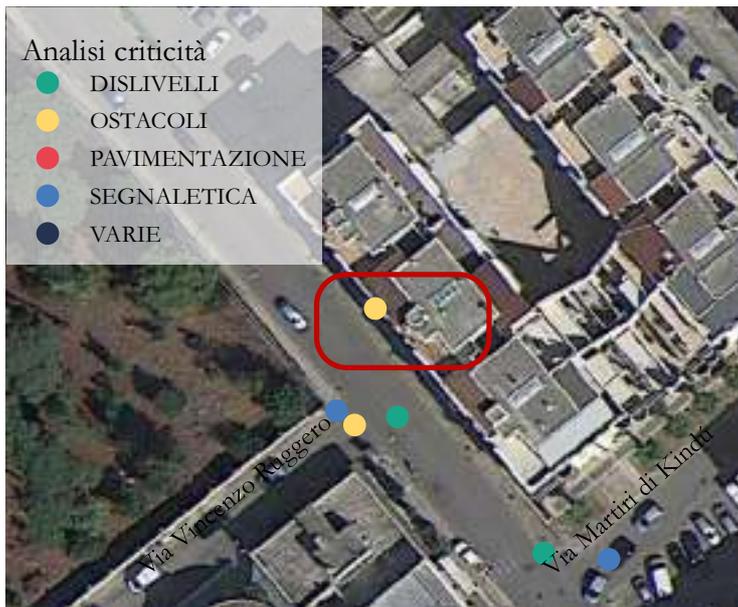
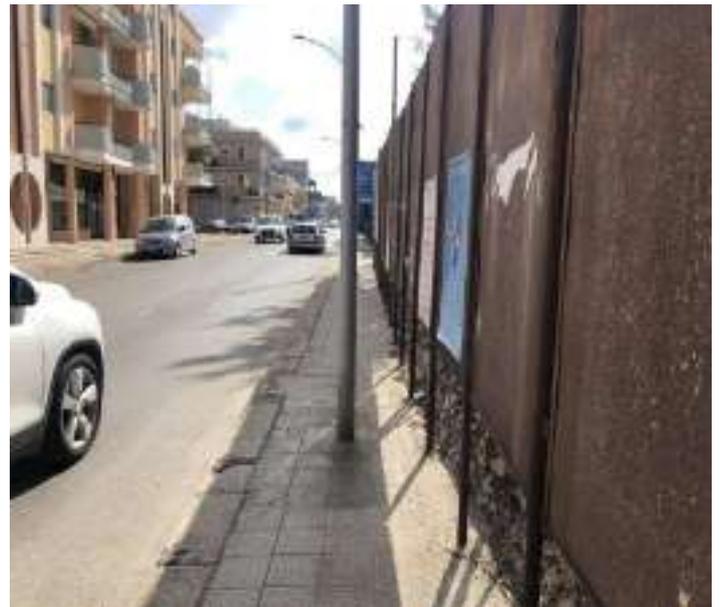
Localizzazione (coordinate WGS84):  
40.66125399, 17.70360978  
Zona Omogenea: 4 - Viabilità principale

Categoria: OSTACOLI  
Presenza di ostacoli che riducono lo spazio di  
camminamento

Eliminare o ricollocare l'ostacolo verso il margine esterno o interno, qualora possibile, del percorso pedonale in modo da non costituire intralcio per gli utenti.

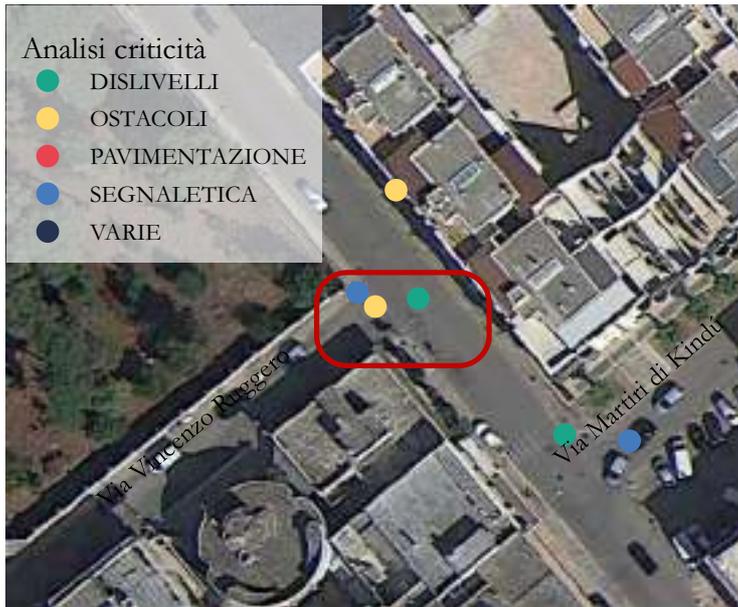
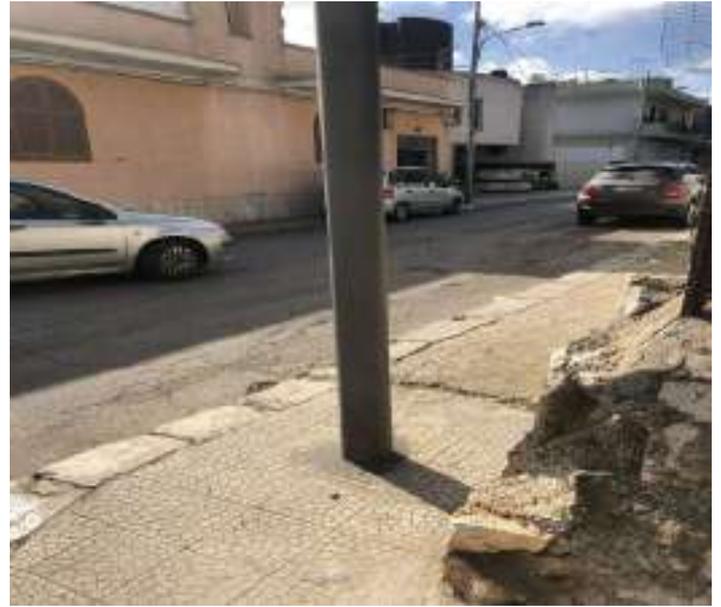
Categoria: OSTACOLI

Presenza di ostacoli che riducono lo spazio di camminamento

Eliminare o ricollocare l'ostacolo verso il margine esterno o interno, qualora possibile, del percorso pedonale in modo da non costituire intralcio per gli utenti.

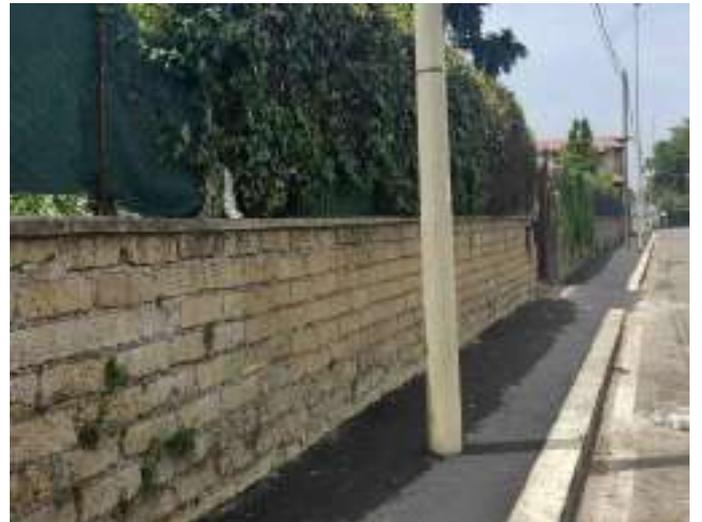
Gli ostacoli possono essere di diverso tipo e dimensione, dal semplice cestino al palo di pubblica illuminazione

Costo unitario: 450€/cad

Costo intervento/i valutati: 900 €

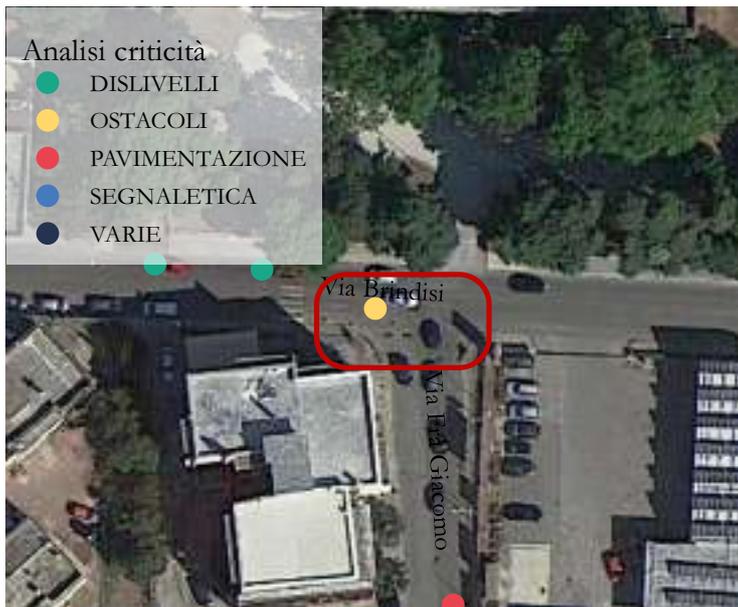
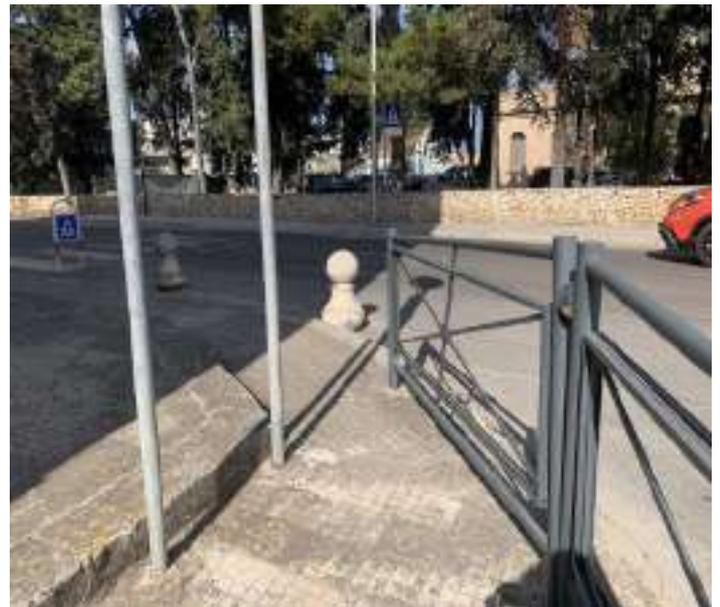
Localizzazione (coordinate WGS84):  
40.65798015, 17.7123642  
Zona Omogenea: 4 - Viabilità principale

Categoria: OSTACOLI  
Presenza di ostacoli che riducono lo spazio di  
camminamento

Eliminare o ricollocare l'ostacolo verso il margine esterno o interno, qualora possibile, del percorso pedonale in modo da non costituire intralcio per gli utenti.

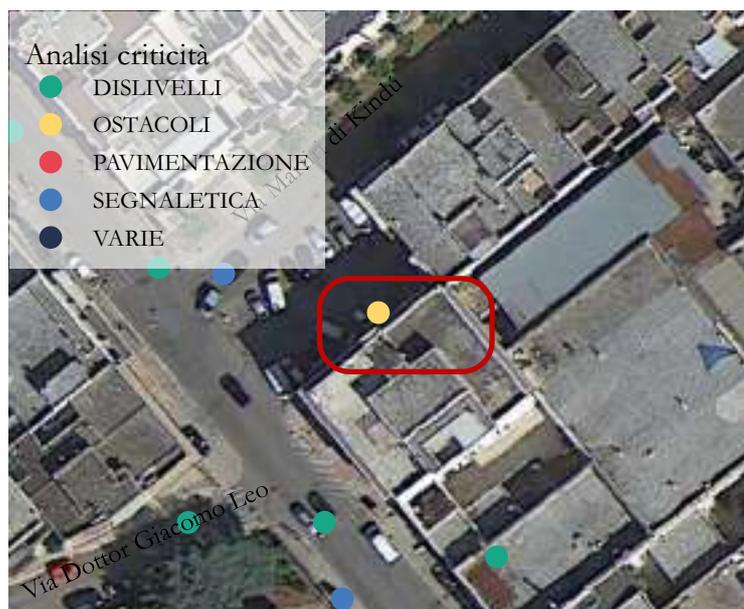
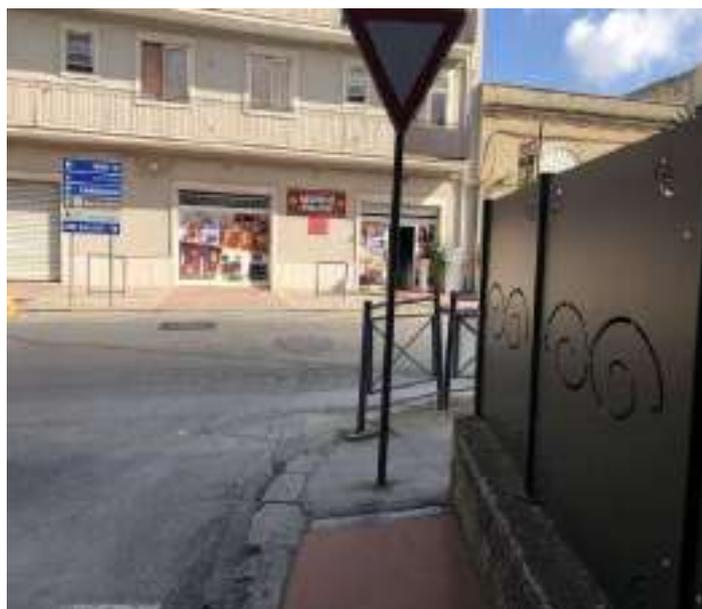
Localizzazione (coordinate WGS84):  
40.66089399, 17.70419955  
Zona Omogenea: 4 - Viabilità principale

Categoria: OSTACOLI  
Presenza di ostacoli che riducono lo spazio di  
camminamento

Eliminare o ricollocare l'ostacolo verso il margine esterno o interno, qualora possibile, del percorso pedonale in modo da non costituire intralcio per gli utenti.

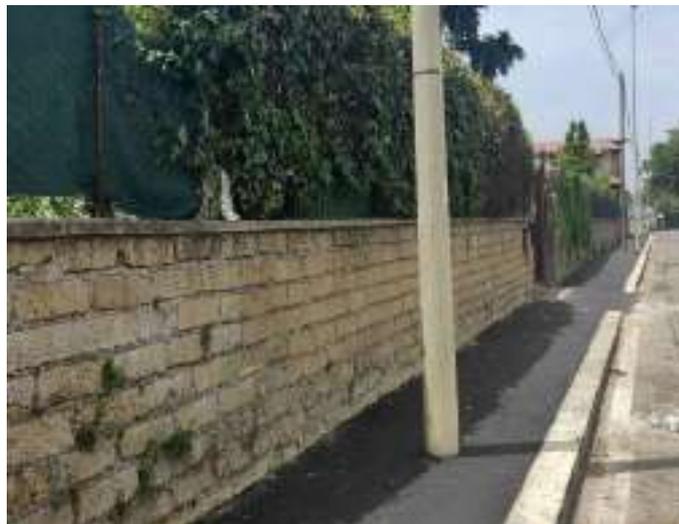
Gli ostacoli possono essere di diverso tipo e dimensione, dal semplice cestino al palo di pubblica illuminazione

Costo unitario: 450€/cad  
Costo intervento/i valutati: 450 €

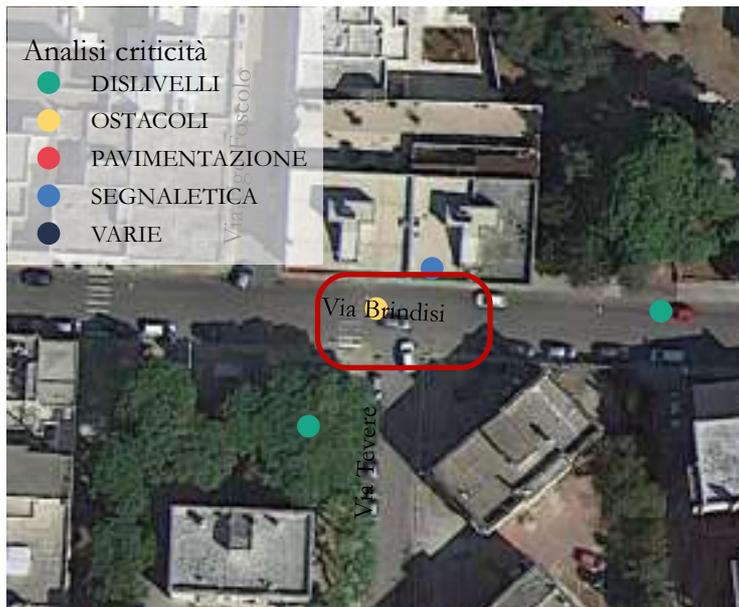
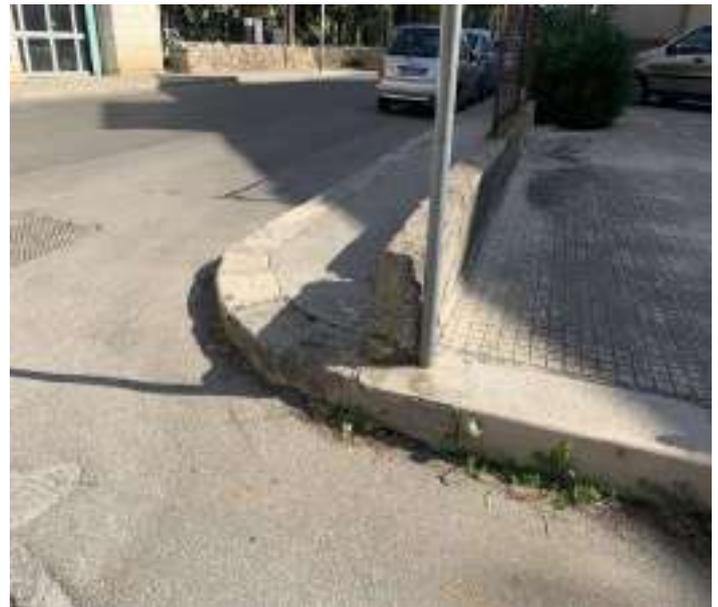
Localizzazione (coordinate WGS84):  
40.6580548, 17.71158099  
Zona Omogenea: 4 - Viabilità principale

Categoria: OSTACOLI  
Presenza di ostacoli che riducono lo spazio di  
camminamento

Eliminare o ricollocare l'ostacolo verso il margine esterno o interno, qualora possibile, del percorso pedonale in modo da non costituire intralcio per gli utenti.

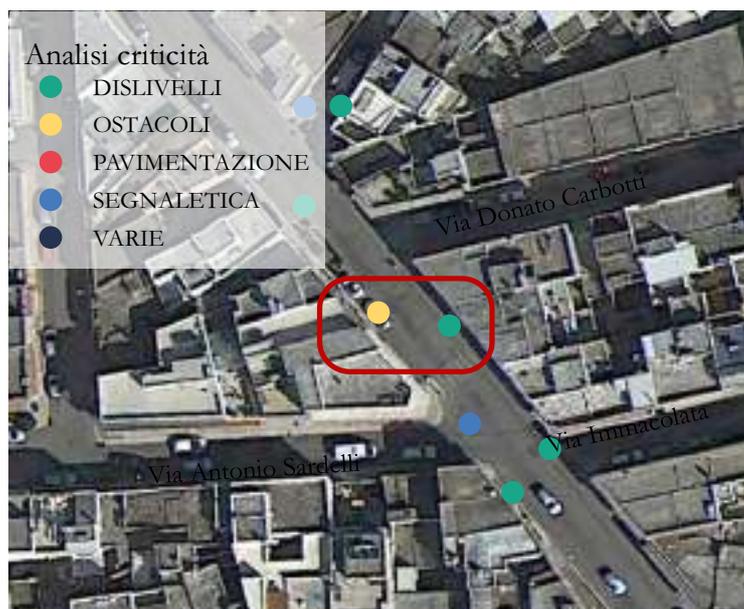
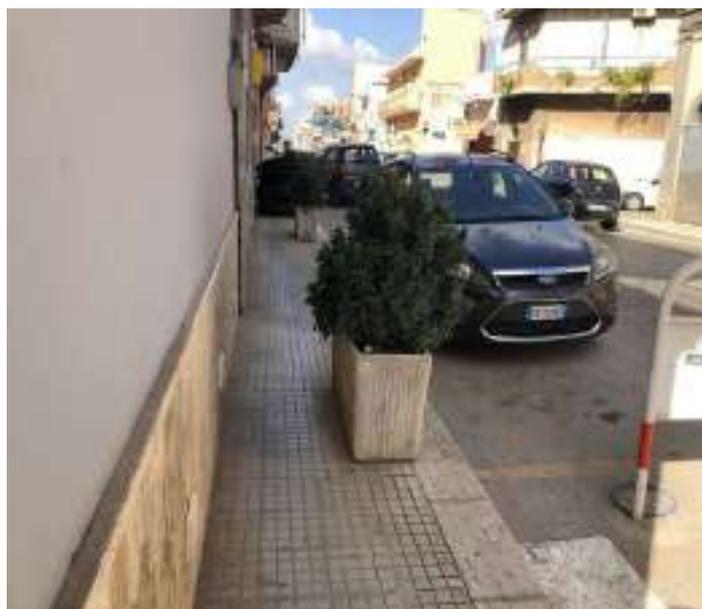
Localizzazione (coordinate WGS84):  
40.65880015, 17.70594835  
Zona Omogenea: 4 - Viabilità principale

Categoria: OSTACOLI  
Presenza di ostacoli che riducono lo spazio di  
camminamento

Eliminare o ricollocare l'ostacolo verso il margine esterno o interno, qualora possibile, del percorso pedonale in modo da non costituire intralcio per gli utenti.

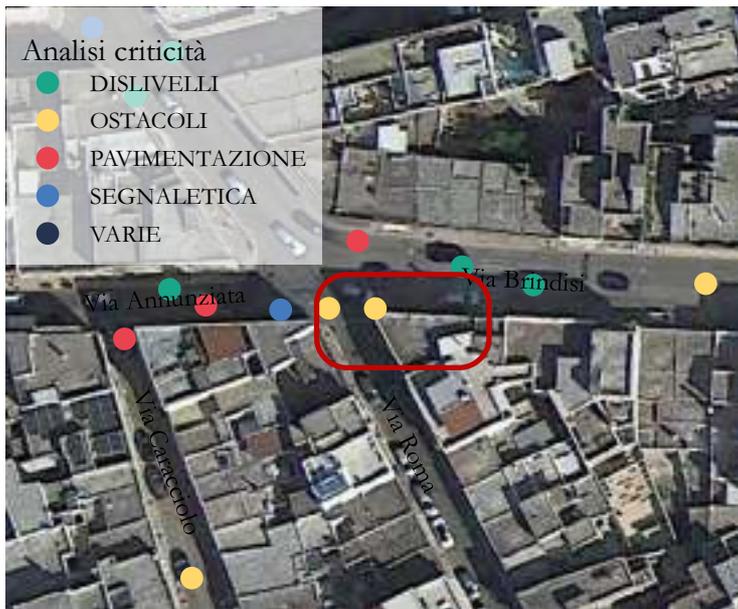
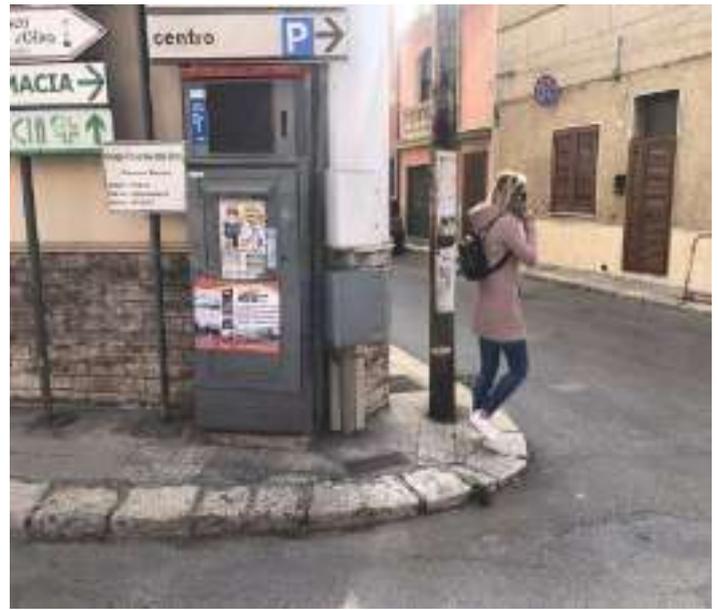
Localizzazione (coordinate WGS84):  
40.65831792, 17.70651162  
Zona Omogenea: 4 - Viabilità principale

Categoria: OSTACOLI  
Presenza di ostacoli che riducono lo spazio di  
camminamento

Eliminare o ricollocare l'ostacolo verso il margine esterno o interno, qualora possibile, del percorso pedonale in modo da non costituire intralcio per gli utenti.

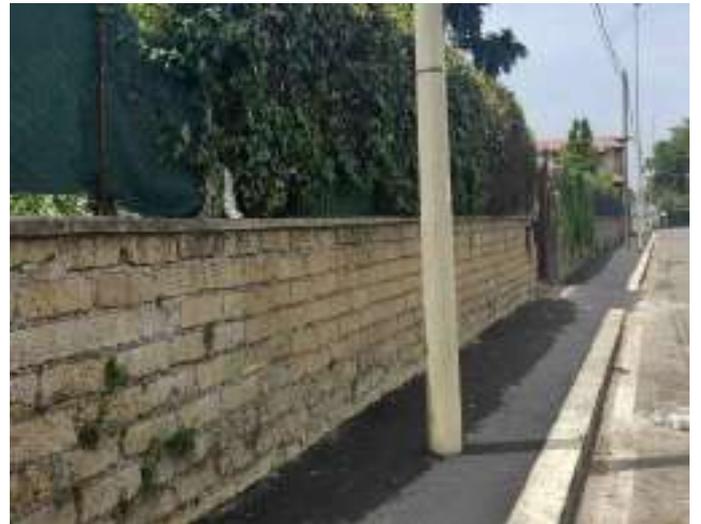
Gli ostacoli possono essere di diverso tipo e dimensione, dal semplice cestino al palo di pubblica illuminazione

Costo unitario: 450€/cad  
Costo intervento/i valutati: 1350 €

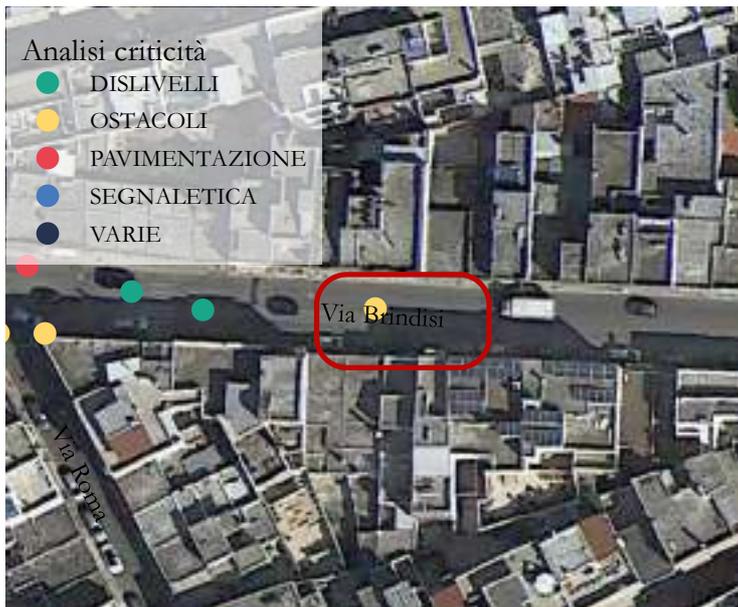
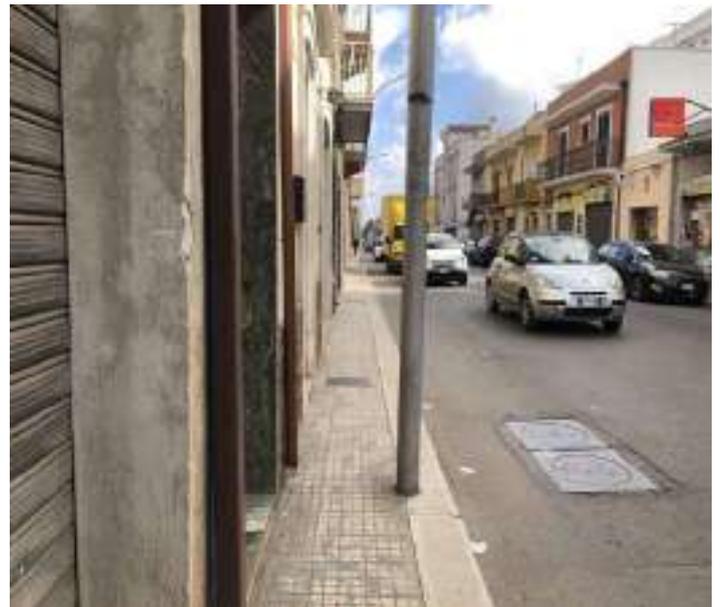
Localizzazione (coordinate WGS84):  
40.65833556, 17.70702672  
Zona Omogenea: 4 - Viabilità principale

Categoria: OSTACOLI  
Presenza di ostacoli che riducono lo spazio di  
camminamento

Eliminare o ricollocare l'ostacolo verso il margine esterno o interno, qualora possibile, del percorso pedonale in modo da non costituire intralcio per gli utenti.

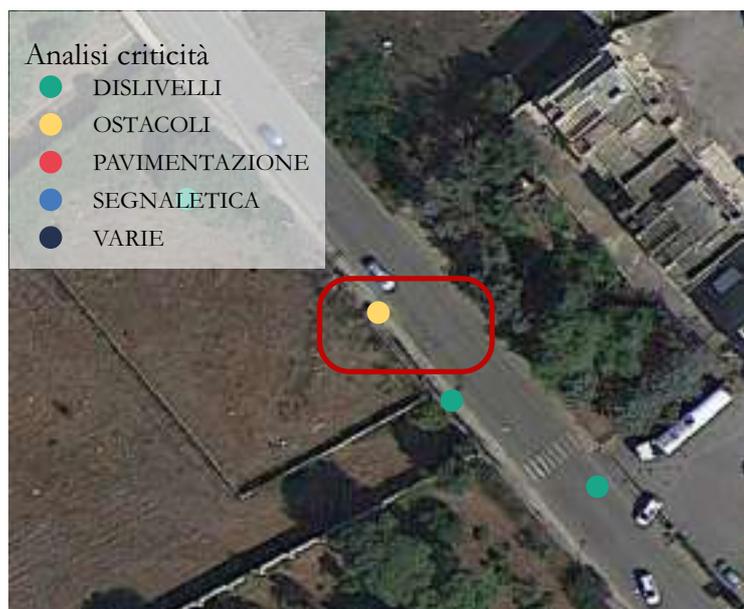
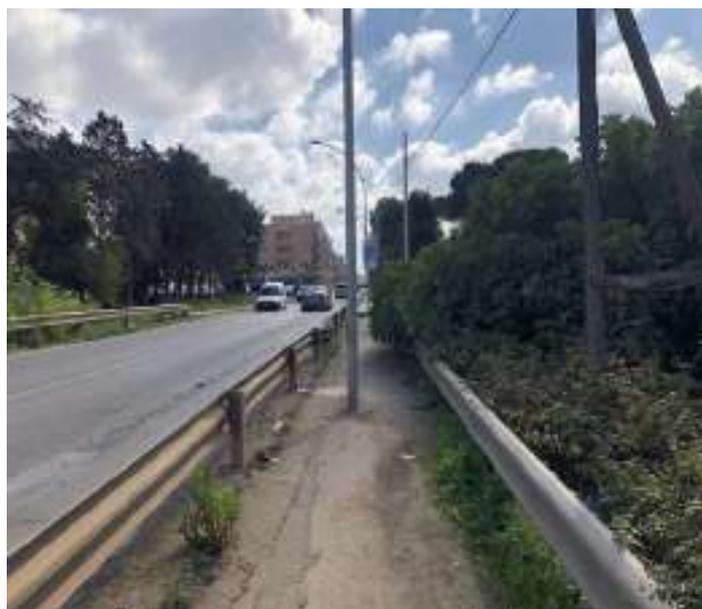
Localizzazione (coordinate WGS84):  
40.66204407, 17.70263046  
Zona Omogenea: 4 - Viabilità principale

Categoria: OSTACOLI  
Presenza di ostacoli che riducono lo spazio di  
camminamento

Eliminare o ricollocare l'ostacolo verso il margine esterno o interno, qualora possibile, del percorso pedonale in modo da non costituire intralcio per gli utenti.

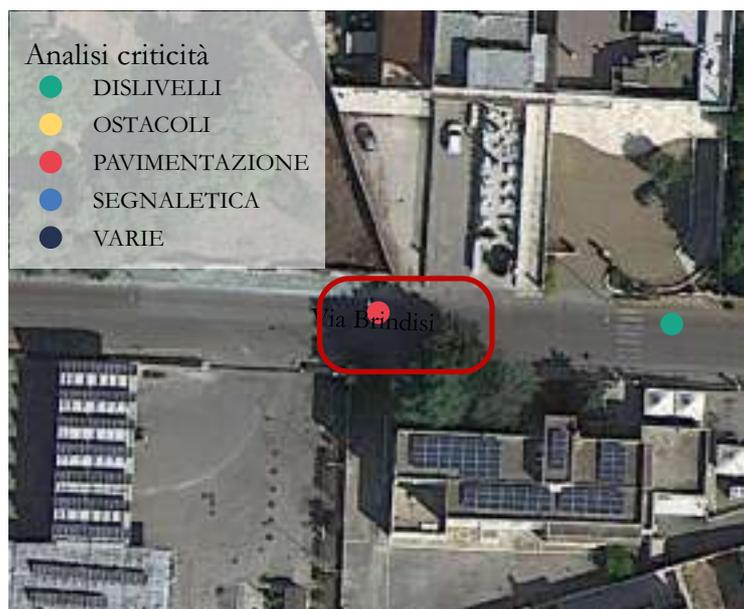
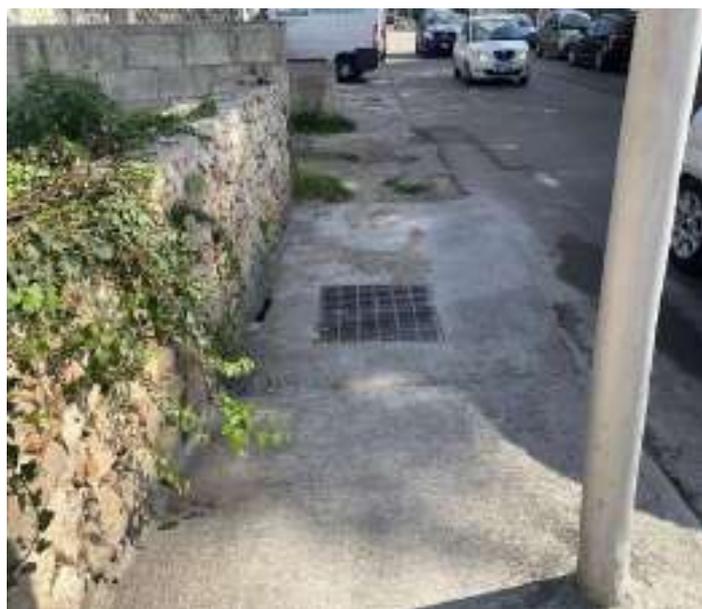
Categoria: PAVIMENTAZIONE

Presenza di marciapiedi di dimensioni trasversali non adeguate al passaggio degli utenti.

Realizzazione a fianco del percorso esistente, di una nuova pavimentazione pedonale, identica alla preesistente, aumentando la larghezza complessiva del percorso. Per consentirne l'uso da parte di persone in carrozzina, la larghezza minima dovrà essere di cm. 90/120.

La superficie calpestabile sarà compatta ed omogenea. Le fugature prive di risalti e non superiori a cm. 0,5. La pendenza trasversale nel suo complesso non dovrà superare l'1%.

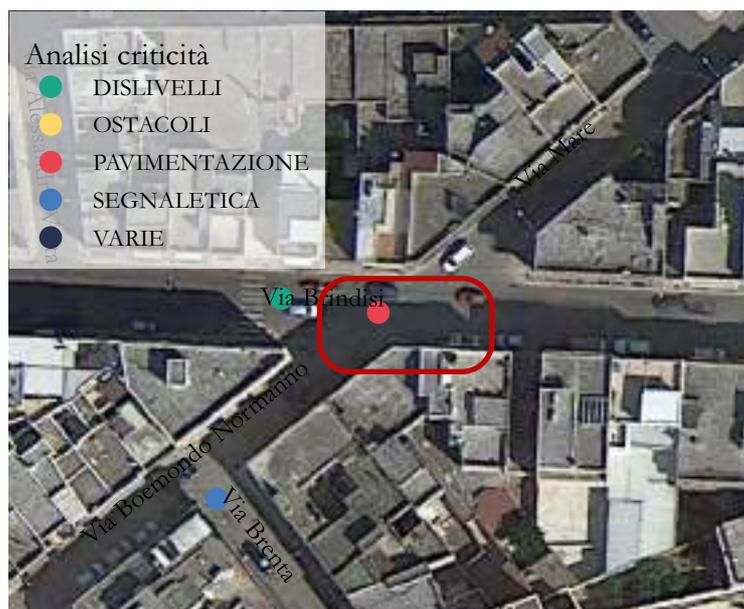
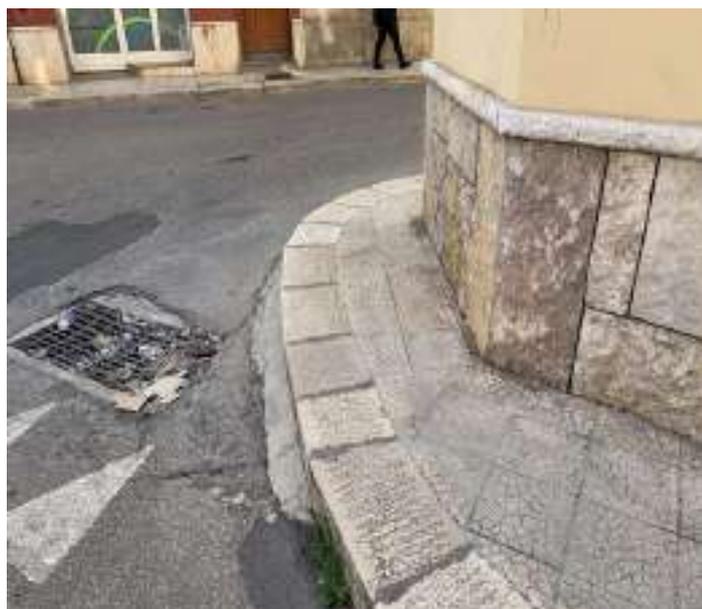
Localizzazione (coordinate WGS84):  
40.65813276, 17.71011382  
Zona Omogenea: 4 - Viabilità principale

Categoria: PAVIMENTAZIONE  
Presenza di sconessioni, buche isolate,  
deformazioni della pavimentazione  
esistente, assenza di porzioni di essa.

Adeguamento della pavimentazione dissestata tramite rimozione delle piastrelle ammalorate e sostituzione delle stesse fino ad rendere il piano di calpestio complanare e raccordato adeguatamente alla pavimentazione esistente. Rimozione di porzione di pavimentazione esistente compreso il massetto di allettamento. Posa della pavimentazione su nuovo massetto sino ad ottenere un piano calpestabile complanare.

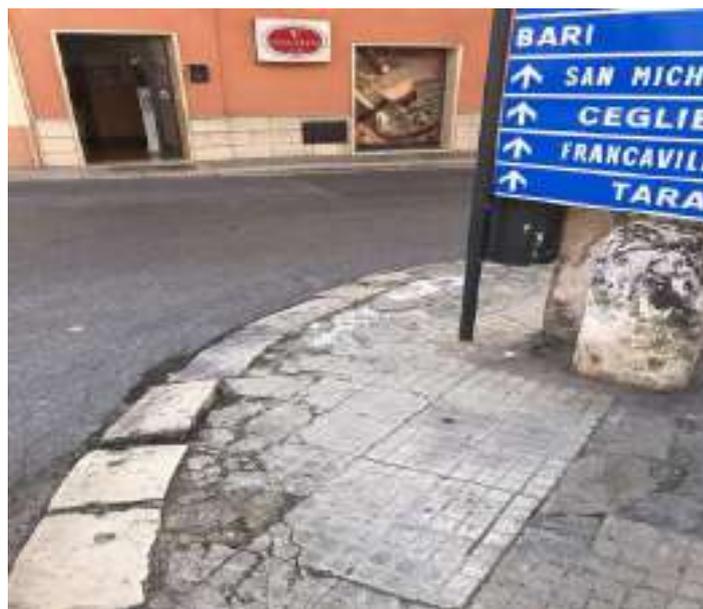
Categoria: PAVIMENTAZIONE

Presenza di sconnessioni, buche isolate, deformazioni della pavimentazione esistente, assenza di porzioni di essa.

Adeguamento della pavimentazione dissestata tramite rimozione delle piastrelle ammalorate e sostituzione delle stesse fino ad rendere il piano di calpestio complanare e raccordato adeguatamente alla pavimentazione esistente. Rimozione di porzione di pavimentazione esistente compreso il massetto di allettamento. Posa della pavimentazione su nuovo massetto sino ad ottenere un piano calpestabile complanare.

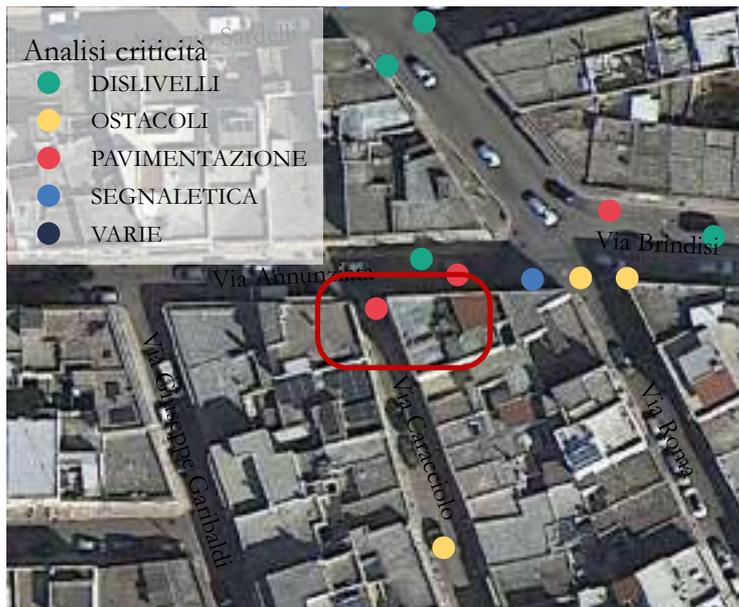
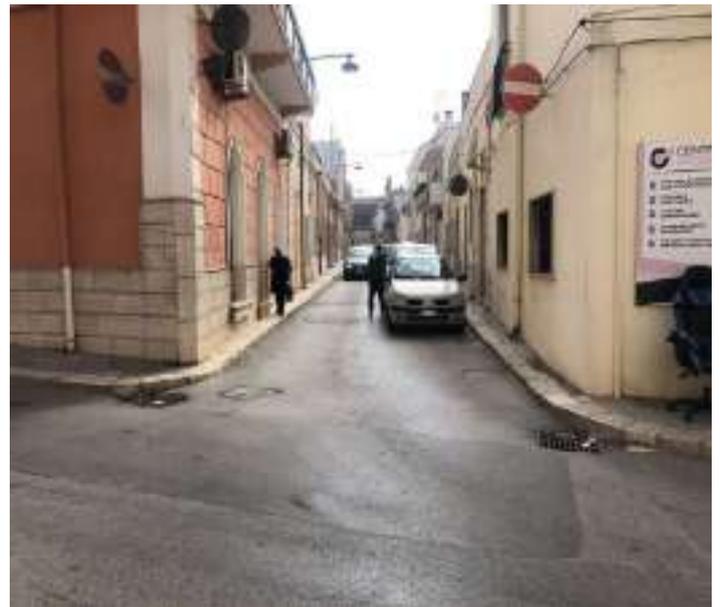
Localizzazione (coordinate WGS84):  
40.65829083, 17.70612001  
Zona Omogenea: 4 - Viabilità principale

Categoria: PAVIMENTAZIONE  
Presenza di sconessioni, buche isolate,  
deformazioni della pavimentazione  
esistente, assenza di porzioni di essa.

Adeguamento della pavimentazione dissestata tramite rimozione delle piastrelle ammalorate e sostituzione delle stesse fino ad rendere il piano di calpestio complanare e raccordato adeguatamente alla pavimentazione esistente. Rimozione di porzione di pavimentazione esistente compreso il massetto di allettamento. Posa della pavimentazione su nuovo massetto sino ad ottenere un piano calpestabile complanare.

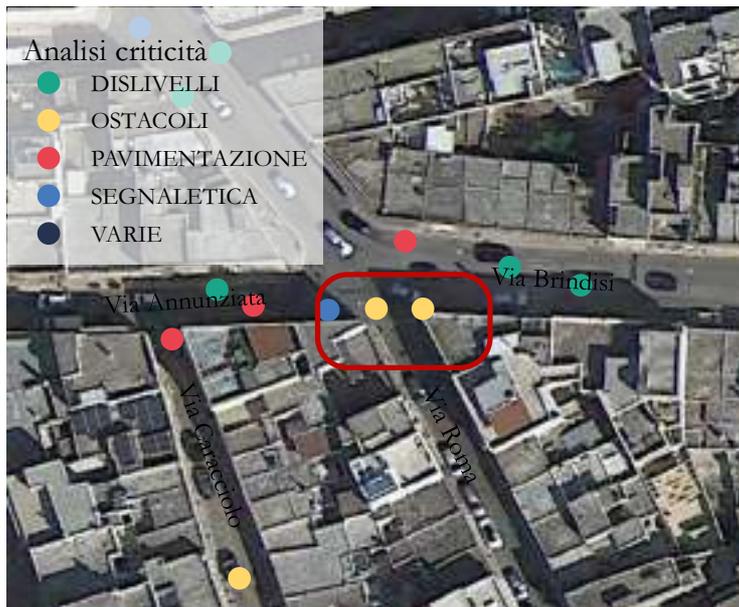
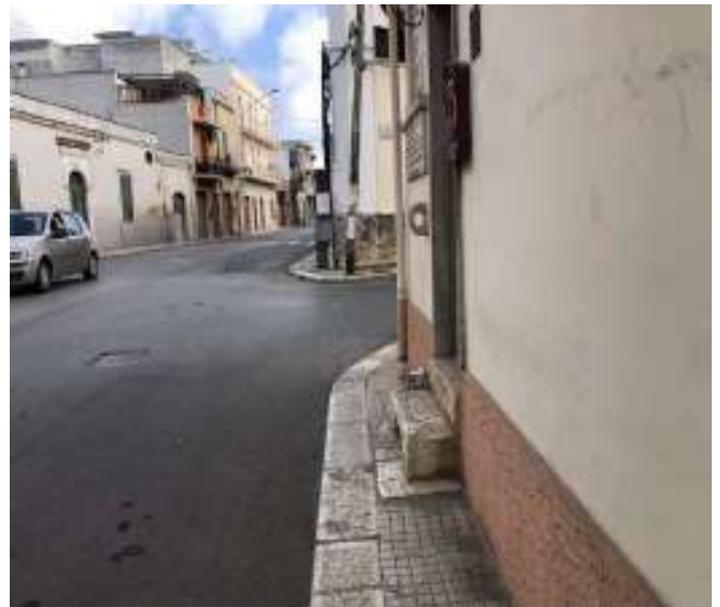
Categoria: PAVIMENTAZIONE  
Presenza di marciapiedi di dimensioni trasversali non adeguate al passaggio degli utenti.

Realizzazione a fianco del percorso esistente, di una nuova pavimentazione pedonale, identica alla preesistente, aumentando la larghezza complessiva del percorso. Per consentirne l'uso da parte di persone in carrozzina, la larghezza minima dovrà essere di cm. 90/120. La superficie calpestabile sarà compatta ed omogenea. Le fugature prive di risalti e non superiori a cm. 0,5. La pendenza trasversale nel suo complesso non dovrà superare l'1%.

Rimozione di cordoli esistenti e creazione di nuova porzione di marciapiede, analoga all'esistente, al fine di ottenere una dimensione idonea .

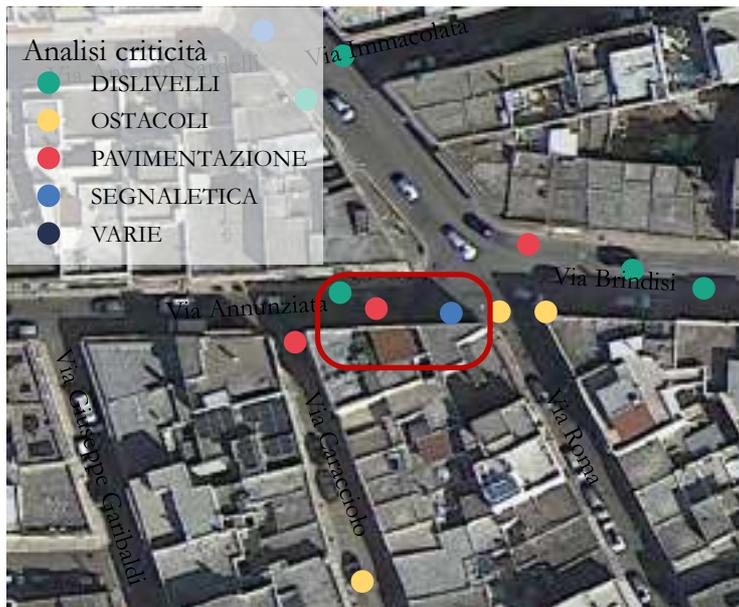
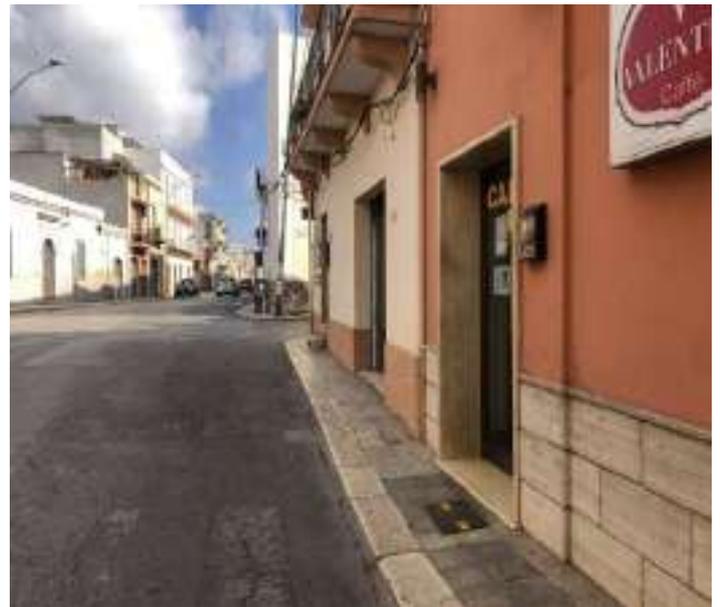
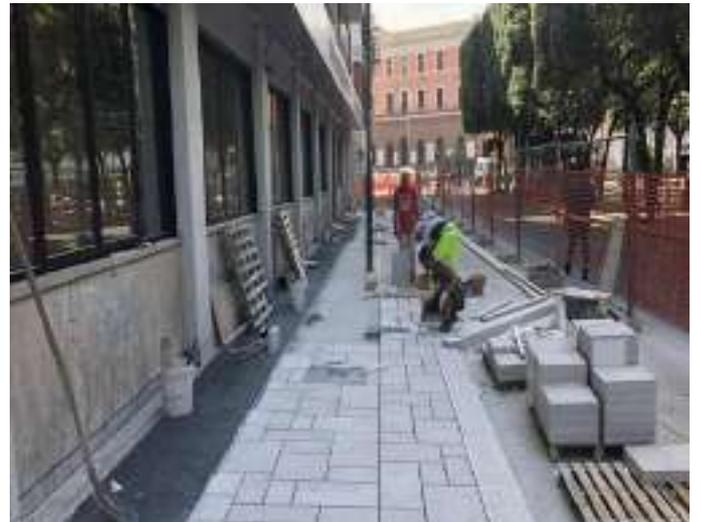
Categoria: PAVIMENTAZIONE

Presenza di marciapiedi di dimensioni trasversali non adeguate al passaggio degli utenti.

Realizzazione a fianco del percorso esistente, di una nuova pavimentazione pedonale, identica alla preesistente, aumentando la larghezza complessiva del percorso. Per consentirne l'uso da parte di persone in carrozzina, la larghezza minima dovrà essere di cm. 90/120. La superficie calpestabile sarà compatta ed omogenea. Le fugature prive di risalti e non superiori a cm. 0,5. La pendenza trasversale nel suo complesso non dovrà superare l'1%.

Rimozione di cordoli esistenti e creazione di nuova porzione di marciapiede, analoga all'esistente, al fine di ottenere una dimensione idonea .

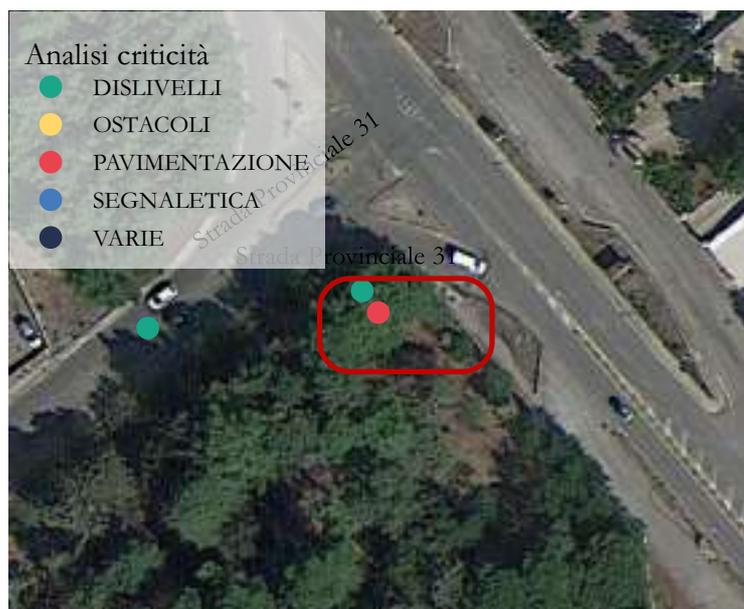
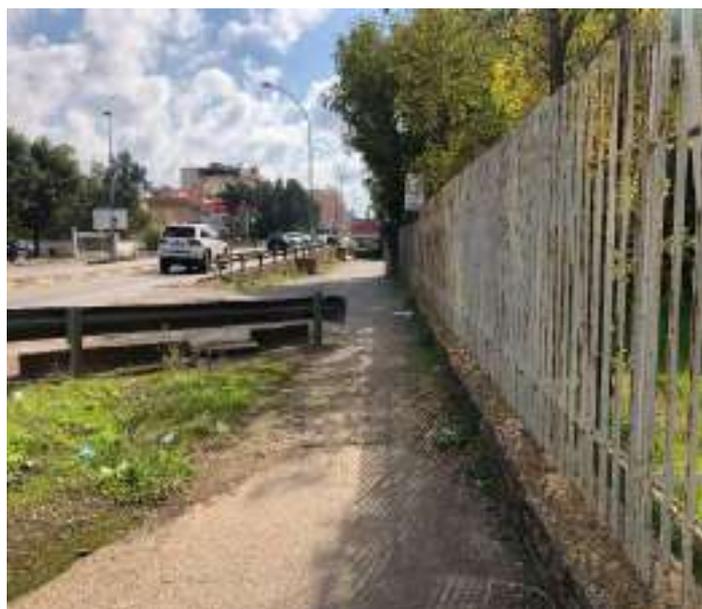
Localizzazione (coordinate WGS84):  
40.6629922, 17.70147979  
Zona Omogenea: 4 - Viabilità principale

Categoria: PAVIMENTAZIONE  
Presenza di sconessioni, buche isolate,  
deformazioni della pavimentazione  
esistente, assenza di porzioni di essa.

Adeguamento della pavimentazione dissestata tramite rimozione delle piastrelle ammalorate e sostituzione delle stesse fino ad rendere il piano di calpestio complanare e raccordato adeguatamente alla pavimentazione esistente. Rimozione di porzione di pavimentazione esistente compreso il massetto di allettamento. Posa della pavimentazione su nuovo massetto sino ad ottenere un piano calpestabile complanare.

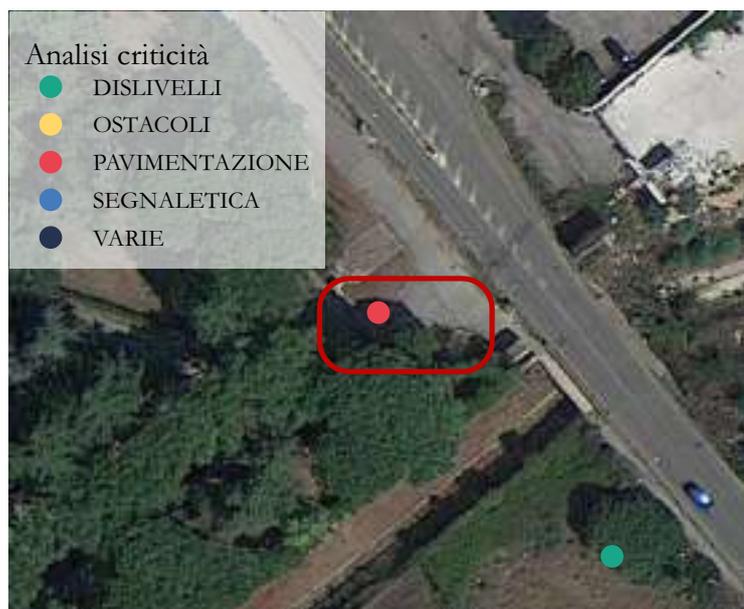
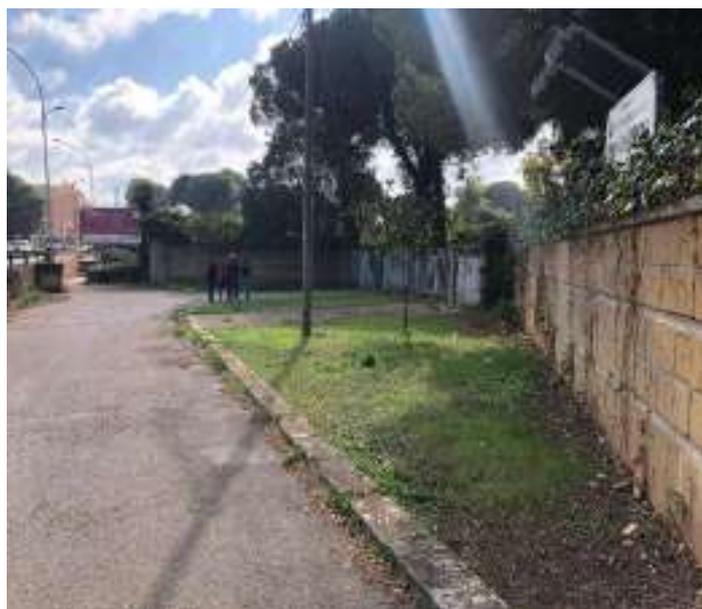
Localizzazione (coordinate WGS84):  
40.66248619, 17.70198616  
Zona Omogenea: 4 - Viabilità principale

Categoria: PAVIMENTAZIONE  
Presenza di sconnessioni, buche isolate,  
deformazioni della pavimentazione  
esistente, assenza di porzioni di essa.

Adeguamento della pavimentazione dissestata tramite rimozione delle piastrelle ammalorate e sostituzione delle stesse fino ad rendere il piano di calpestio complanare e raccordato adeguatamente alla pavimentazione esistente. Rimozione di porzione di pavimentazione esistente compreso il massetto di allettamento. Posa della pavimentazione su nuovo massetto sino ad ottenere un piano calpestabile complanare.
