Comune di  
**SAN VITO DEI NORMANNI**  
Provincia di Brindisi

# PIANO PER L'ELIMINAZIONE DELLE BARRIERE ARCHITETTONICHE

## SCHEDE AMBITO URBANO

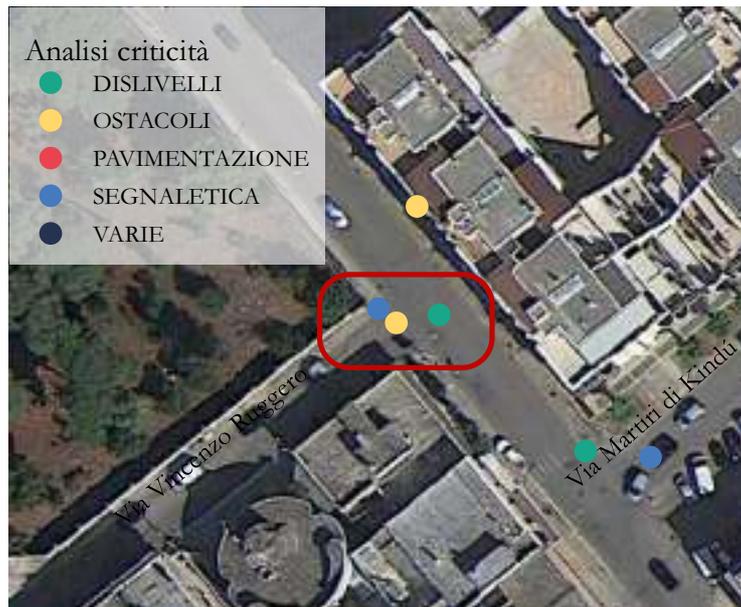
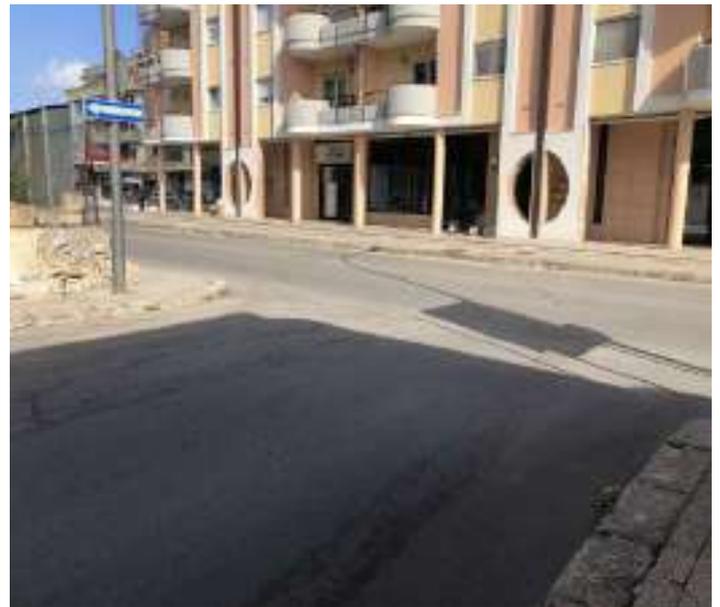
Categoria: SEGNALETICA

Assenza di segnaletica o segnaletica da ripristinare

Gli attraversamenti pedonali sono evidenziati sulla carreggiata mediante zebraure con strisce bianche parallele alla direzione di marcia dei veicoli, di lunghezza non inferiore a 2,50 m, sulle strade locali e su quelle urbane di quartiere, e a 4 m, sulle altre strade; la larghezza delle strisce e degli intervalli è di 50 cm.

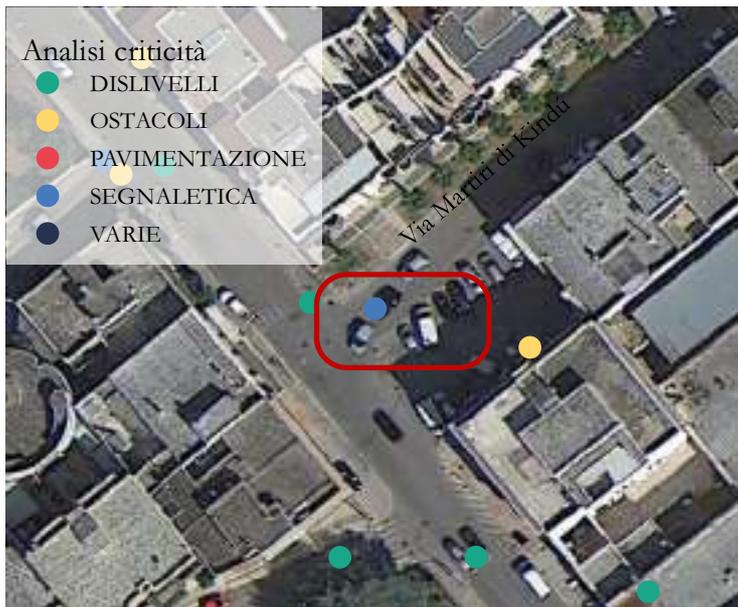
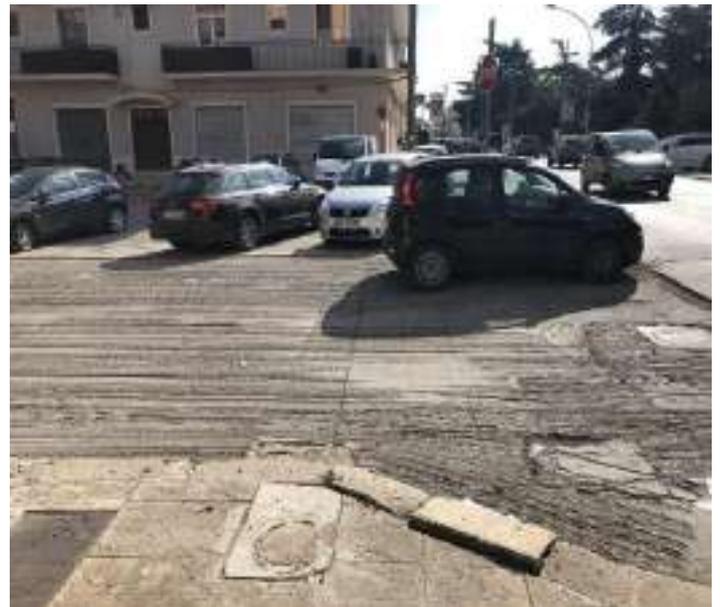
Localizzazione (coordinate WGS84):  
40.66094603, 17.70396091  
Zona Omogenea: 4 - Viabilità principale

Categoria: SEGNALETICA  
Assenza di segnaletica o segnaletica da ripristinare

Gli attraversamenti pedonali sono evidenziati sulla carreggiata mediante zebraure con strisce bianche parallele alla direzione di marcia dei veicoli, di lunghezza non inferiore a 2,50 m, sulle strade locali e su quelle urbane di quartiere, e a 4 m, sulle altre strade; la larghezza delle strisce e degli intervalli è di 50 cm.

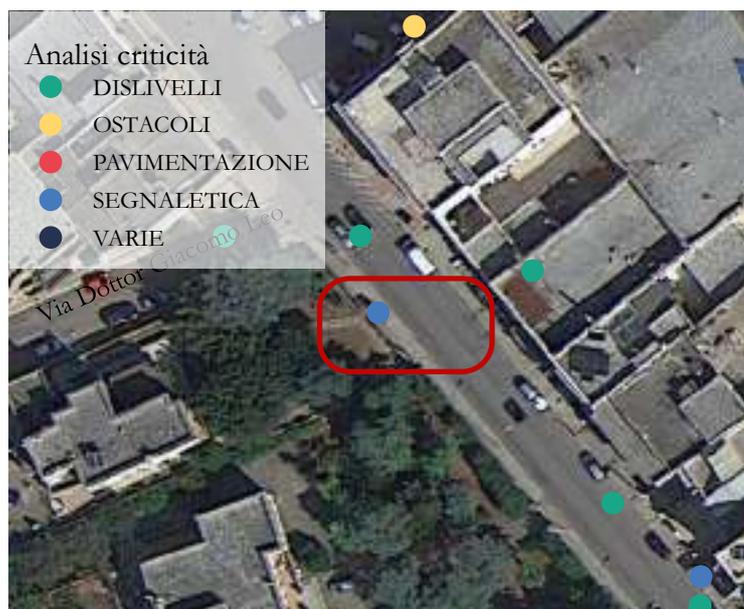
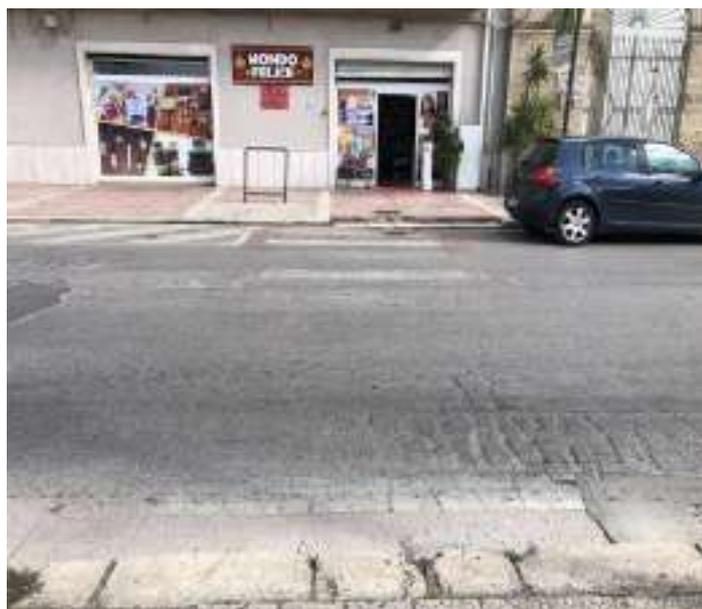
Categoria: SEGNALETICA

Assenza di segnaletica o segnaletica da ripristinare

Gli attraversamenti pedonali sono evidenziati sulla carreggiata mediante zebraure con strisce bianche parallele alla direzione di marcia dei veicoli, di lunghezza non inferiore a 2,50 m, sulle strade locali e su quelle urbane di quartiere, e a 4 m, sulle altre strade; la larghezza delle strisce e degli intervalli è di 50 cm.

Il fondo stradale, in prossimità dell'attraversamento pedonale, potrà essere differenziato mediante rugosità poste su manto stradale al fine di segnalare la necessità di moderare la velocità.

Dovrà essere garantita la continuità con i marciapiedi attraverso rampe di raccordo a norma.

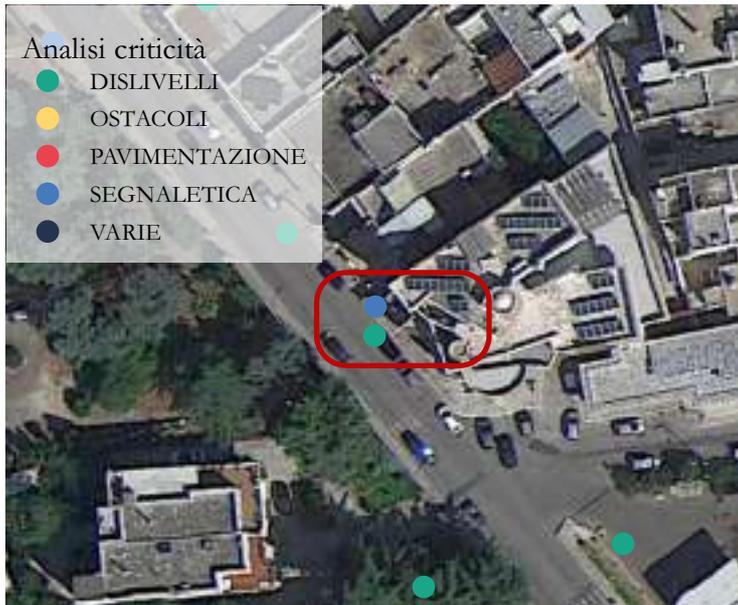
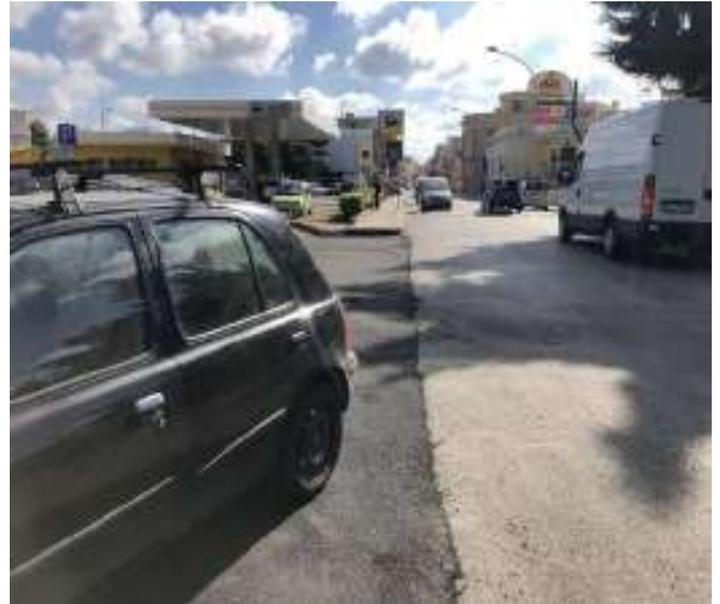
Categoria: SEGNALETICA

Assenza di segnaletica o segnaletica da ripristinare

Gli attraversamenti pedonali sono evidenziati sulla carreggiata mediante zebraure con strisce bianche parallele alla direzione di marcia dei veicoli, di lunghezza non inferiore a 2,50 m, sulle strade locali e su quelle urbane di quartiere, e a 4 m, sulle altre strade; la larghezza delle strisce e degli intervalli è di 50 cm.

Il fondo stradale, in prossimità dell'attraversamento pedonale, potrà essere differenziato mediante rugosità poste su manto stradale al fine di segnalare la necessità di moderare la velocità.

Dovrà essere garantita la continuità con i marciapiedi attraverso rampe di raccordo a norma.

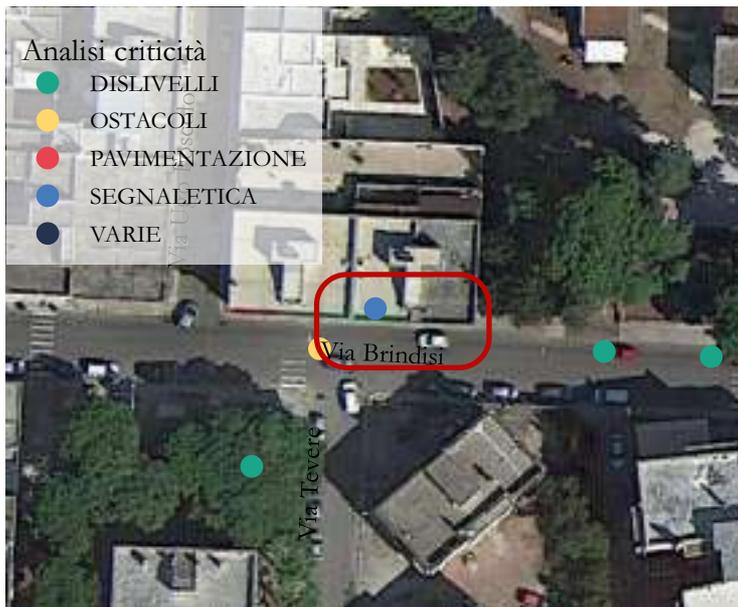
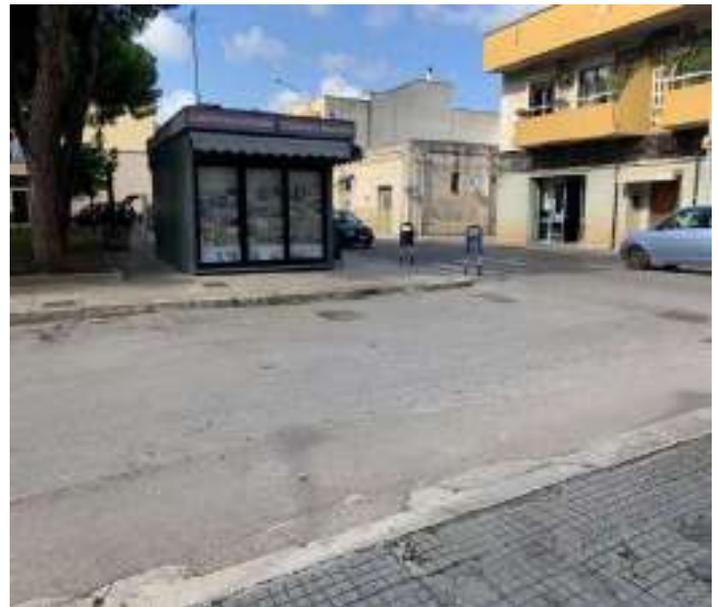
Categoria: SEGNALETICA  
Assenza di segnaletica o segnaletica da ripristinare

Gli attraversamenti pedonali sono evidenziati sulla carreggiata mediante zebrastrature con strisce bianche parallele alla direzione di marcia dei veicoli, di lunghezza non inferiore a 2,50 m, sulle strade locali e su quelle urbane di quartiere, e a 4 m, sulle altre strade; la larghezza delle strisce e degli intervalli è di 50 cm.

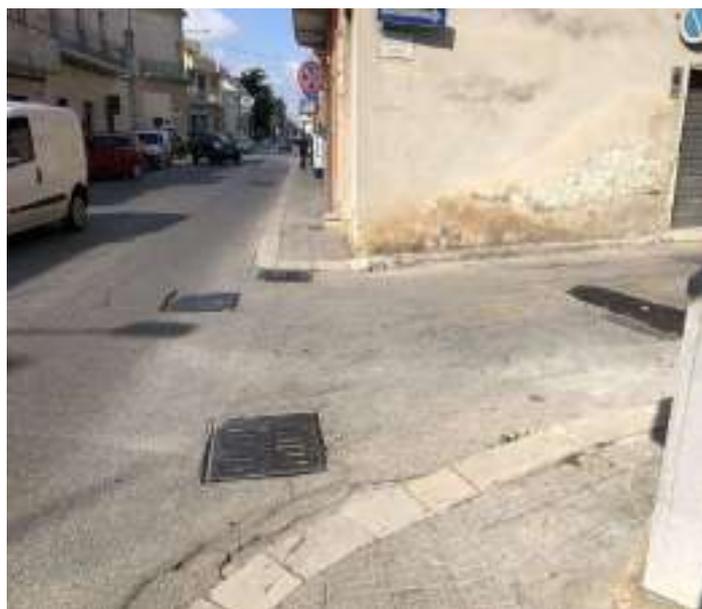
Categoria: SEGNALETICA

Assenza di segnaletica o segnaletica da ripristinare

Gli attraversamenti pedonali sono evidenziati sulla carreggiata mediante zebraure con strisce bianche parallele alla direzione di marcia dei veicoli, di lunghezza non inferiore a 2,50 m, sulle strade locali e su quelle urbane di quartiere, e a 4 m, sulle altre strade; la larghezza delle strisce e degli intervalli è di 50 cm.

Il fondo stradale, in prossimità dell'attraversamento pedonale, potrà essere differenziato mediante rugosità poste su manto stradale al fine di segnalare la necessità di moderare la velocità.

Dovrà essere garantita la continuità con i marciapiedi attraverso rampe di raccordo a norma.

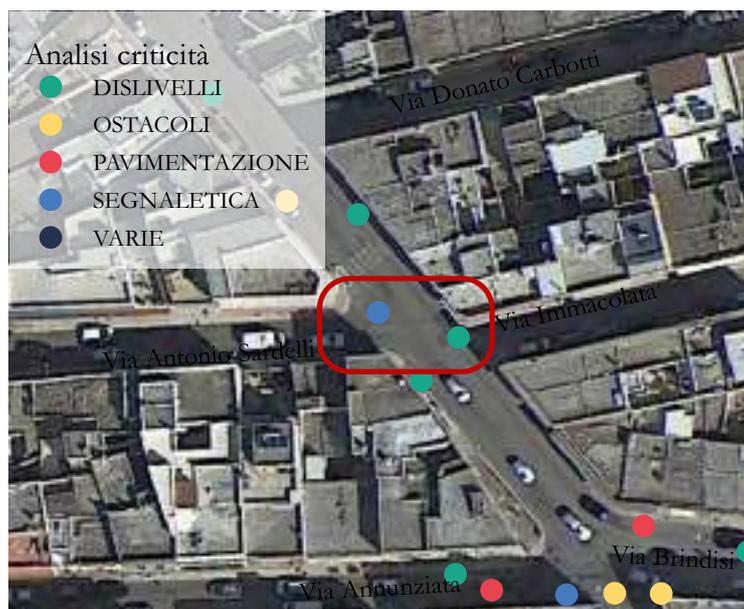
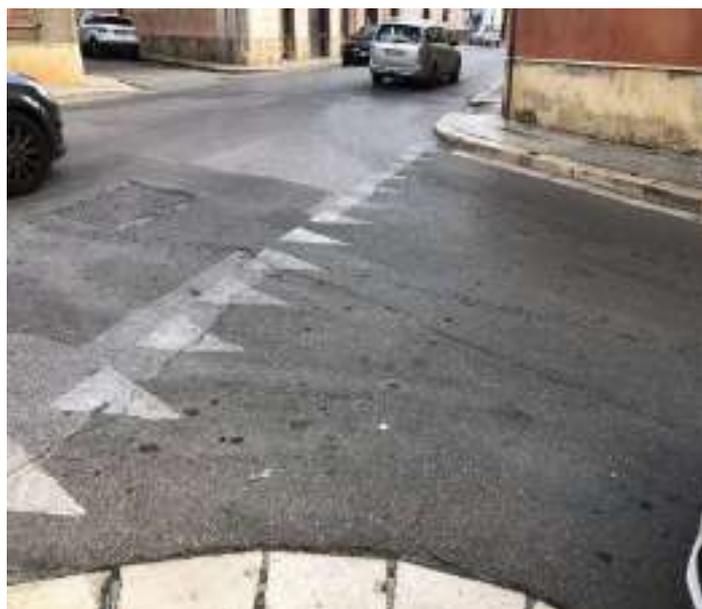
Categoria: SEGNALETICA

Assenza di segnaletica o segnaletica da ripristinare

Gli attraversamenti pedonali sono evidenziati sulla carreggiata mediante zebrastrade con strisce bianche parallele alla direzione di marcia dei veicoli, di lunghezza non inferiore a 2,50 m, sulle strade locali e su quelle urbane di quartiere, e a 4 m, sulle altre strade; la larghezza delle strisce e degli intervalli è di 50 cm.

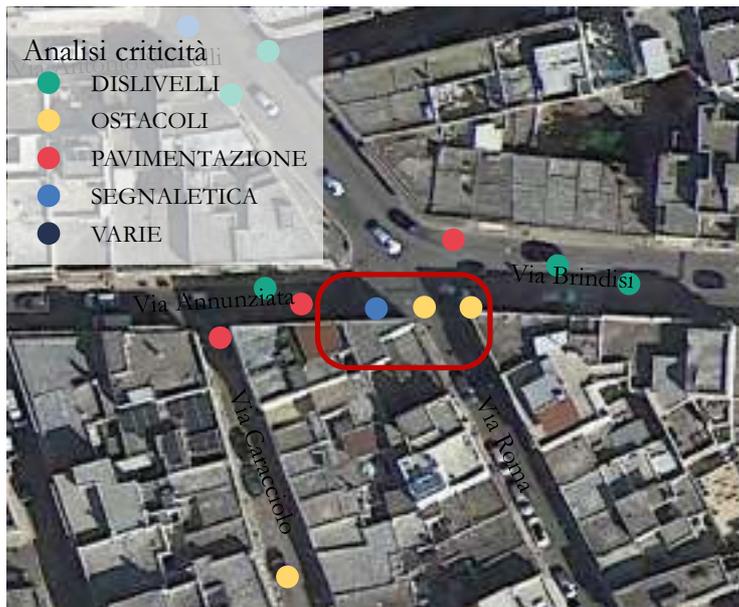
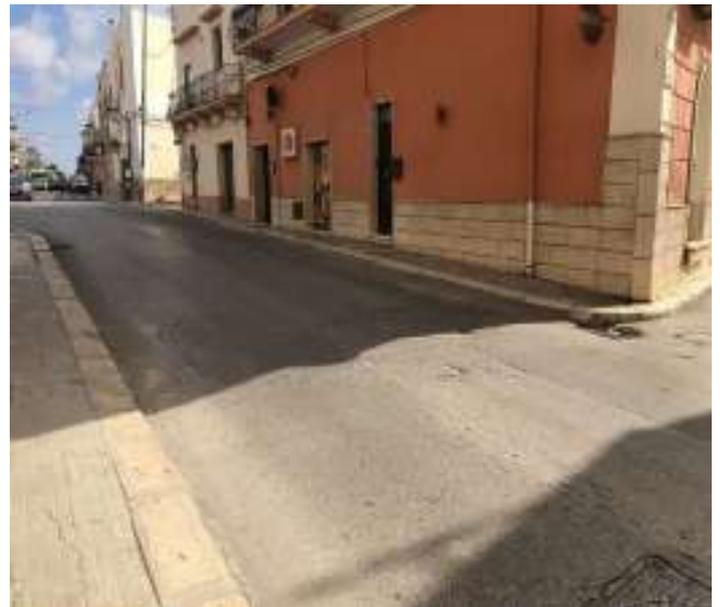
Categoria: SEGNALETICA

Assenza di segnaletica o segnaletica da ripristinare

Gli attraversamenti pedonali sono evidenziati sulla carreggiata mediante zebraure con strisce bianche parallele alla direzione di marcia dei veicoli, di lunghezza non inferiore a 2,50 m, sulle strade locali e su quelle urbane di quartiere, e a 4 m, sulle altre strade; la larghezza delle strisce e degli intervalli è di 50 cm.

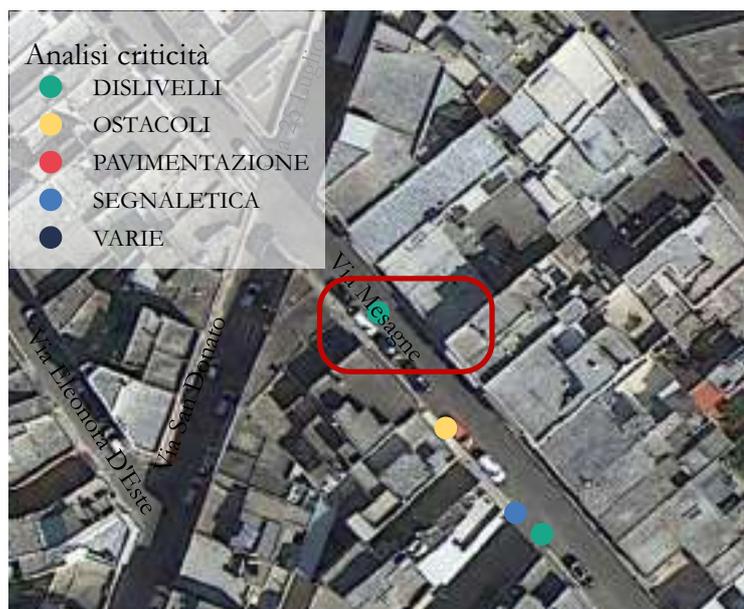
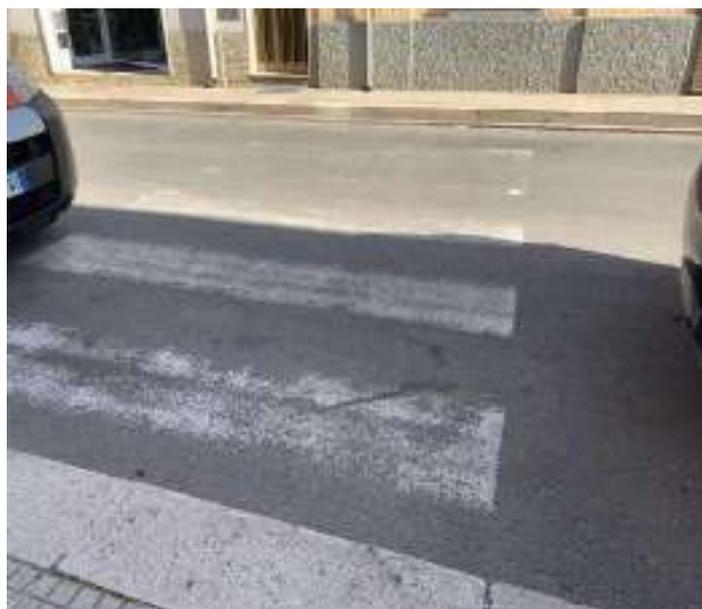
Categoria: DISLIVELLI

Rampa assente

Raccordo del percorso attraverso la creazione, con asporto/riporto di materiale, di rampa di lunghezza sufficiente ad ottenere una pendenza non superiore al 5% e di larghezza di almeno cm 100.

visivamente percepibile alle persone ipovedenti. Si preferisce l'utilizzo di rampe realizzate mediante blocchi prefabbricati

Demolizione di porzione di marciapiede utile all'inserimento della rampa (in opera o prefabbrica)

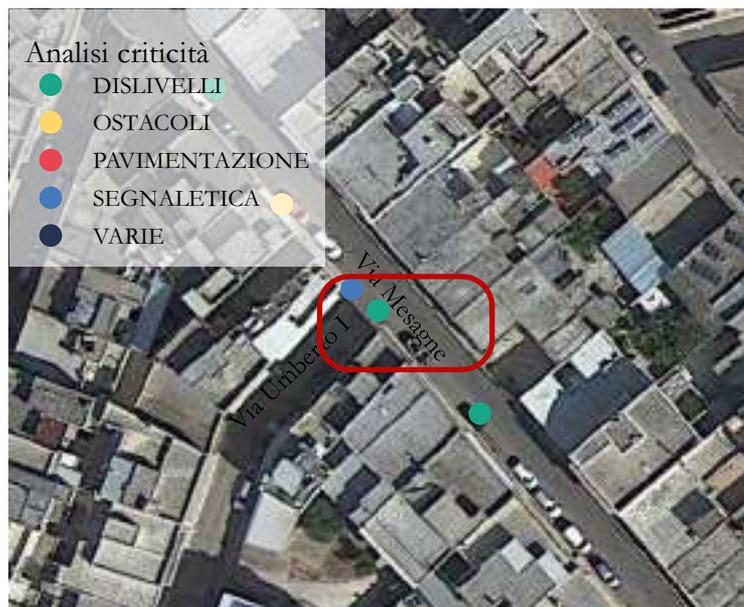
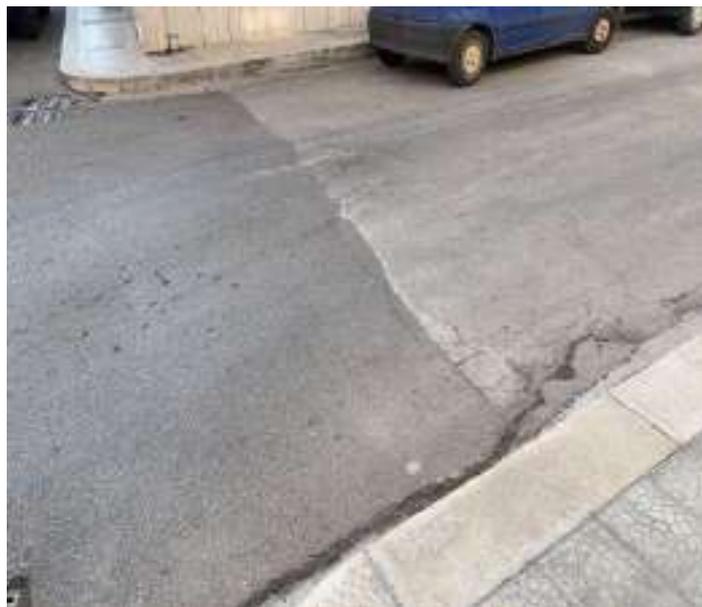
Categoria: DISLIVELLI

Rampa assente

Raccordo del percorso attraverso la creazione, con asporto/riporto di materiale, di rampa di lunghezza sufficiente ad ottenere una pendenza non superiore al 5% e di larghezza di almeno cm 100.

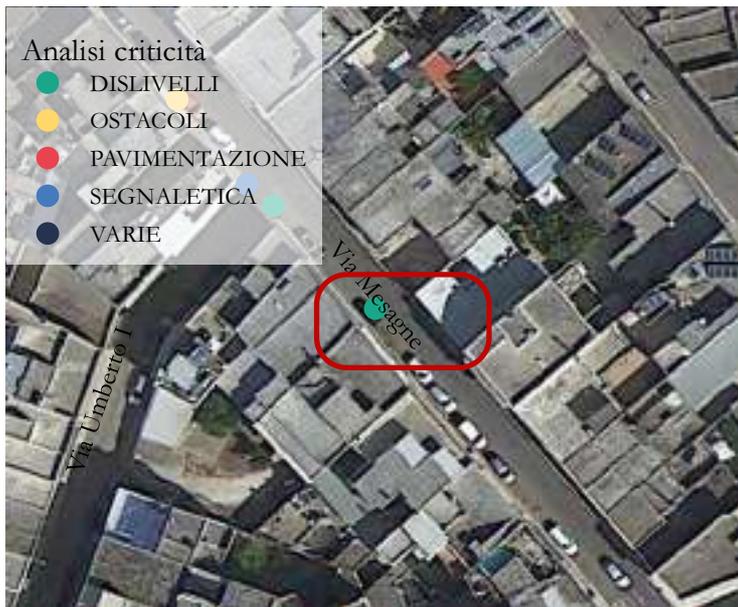
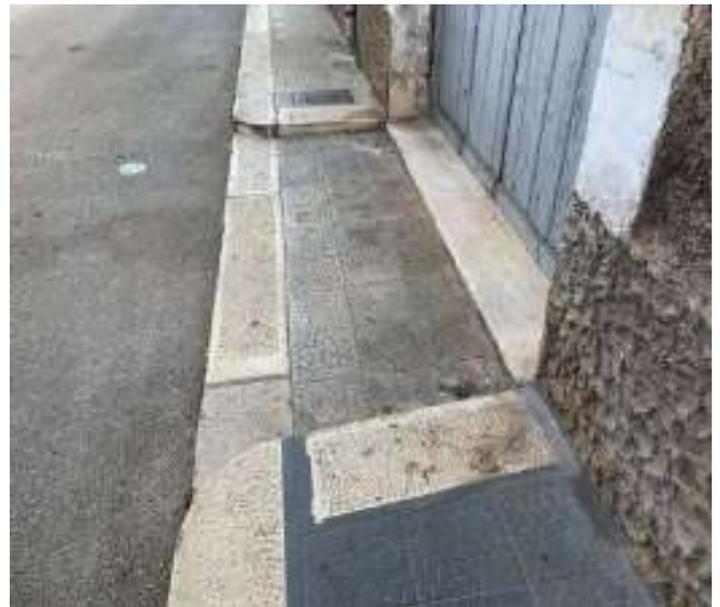
Categoria: DISLIVELLI

Rampa assente o non idonea

Scivolo rettilineo con doppia rampa a piano inclinato (pendenza max 8%). L'adozione della doppia rampa collocata nel senso longitudinale rispetto alla direzione del percorso permette di raccordare l'area pedonale con il passo carrabile che la interseca, oppure consente l'utilizzo di un attraversamento pedonale qualora il dislivello eccessivo fra l'area pedonale e l'area carrabile non consentano alle rampe di raggiungere pendenze a norma.

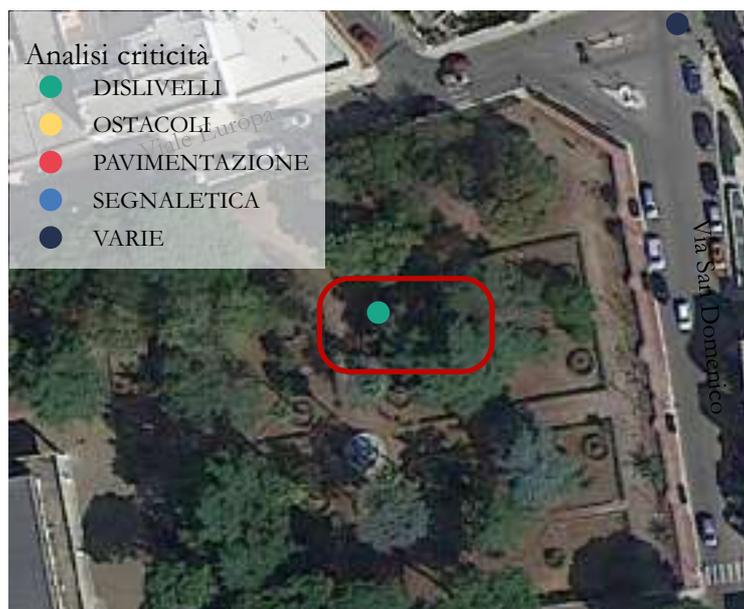
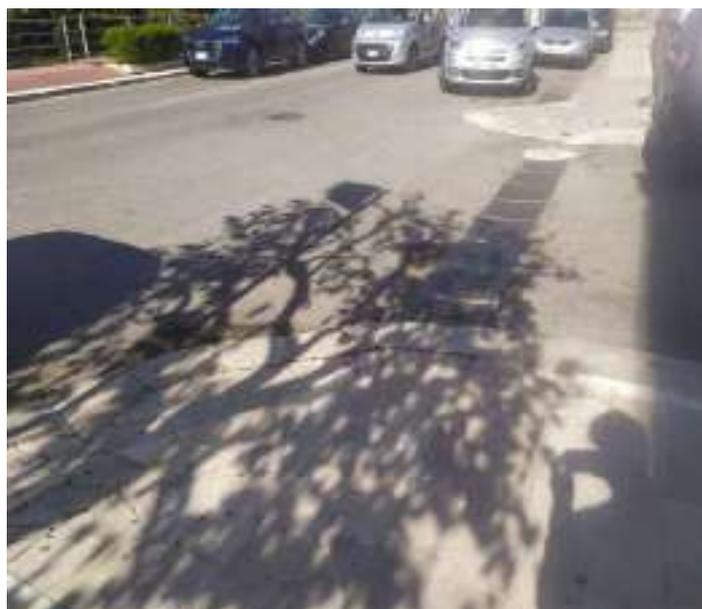
Categoria: DISLIVELLI

Rampa assente

Raccordo del percorso attraverso la creazione, con asporto/riporto di materiale, di rampa di lunghezza sufficiente ad ottenere una pendenza non superiore al 5% e di larghezza di almeno cm 100.

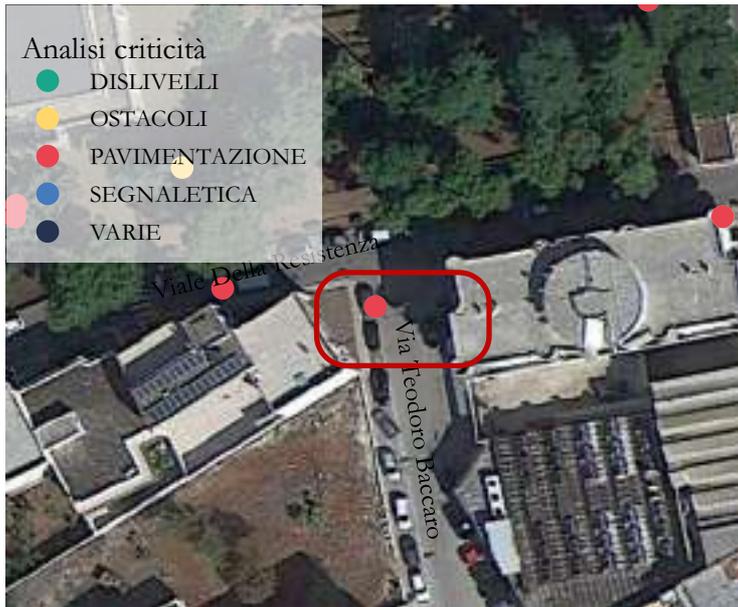
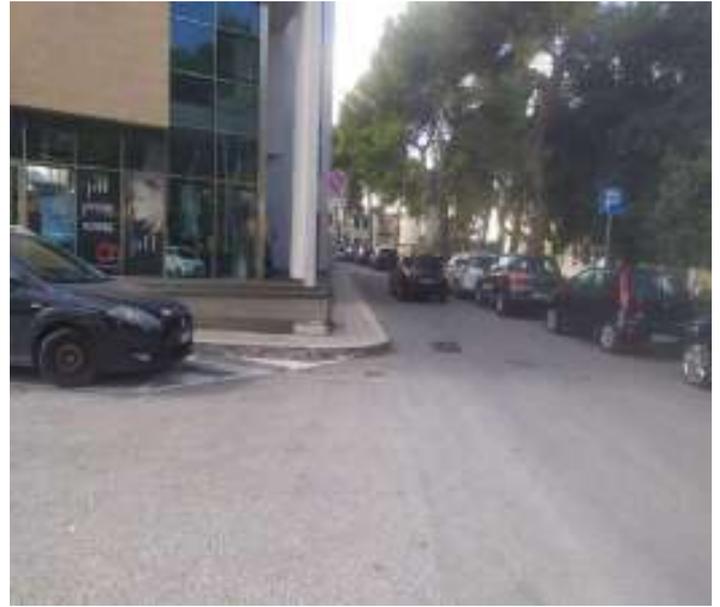
Categoria: DISLIVELLI

Rampa assente

Raccordo del percorso attraverso la creazione, con asporto/riporto di materiale, di rampa di lunghezza sufficiente ad ottenere una pendenza non superiore al 5% e di larghezza di almeno cm 100.

visivamente percepibile alle persone ipovedenti. Si preferisce l'utilizzo di rampe realizzate mediante blocchi prefabbricati

Demolizione di porzione di marciapiede utile all'inserimento della rampa (in opera o prefabbrica)

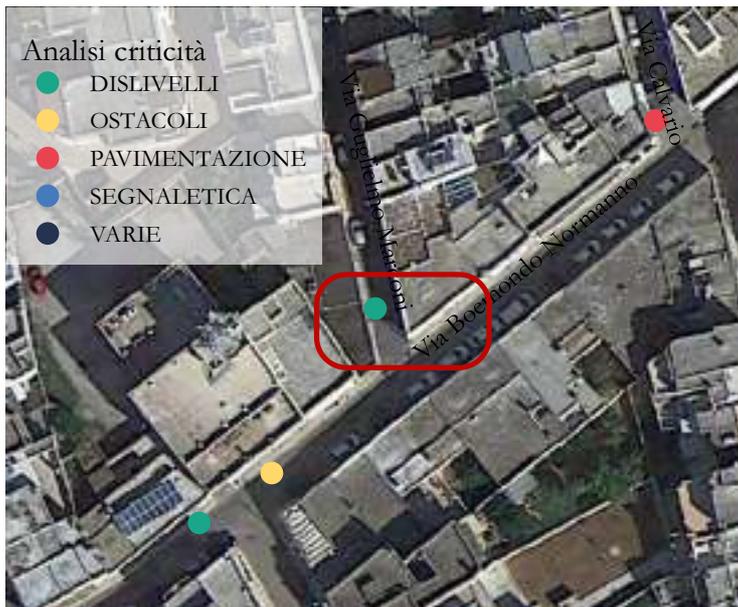
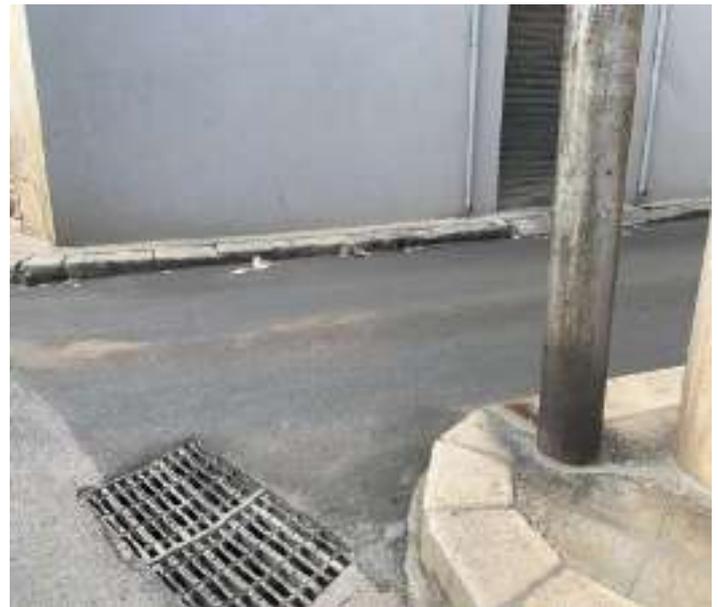
Categoria: DISLIVELLI  
Rampa assente

Raccordo del percorso attraverso la creazione, con asporto/riporto di materiale, di rampa di lunghezza sufficiente ad ottenere una pendenza non superiore al 5% e di larghezza di almeno cm 100.

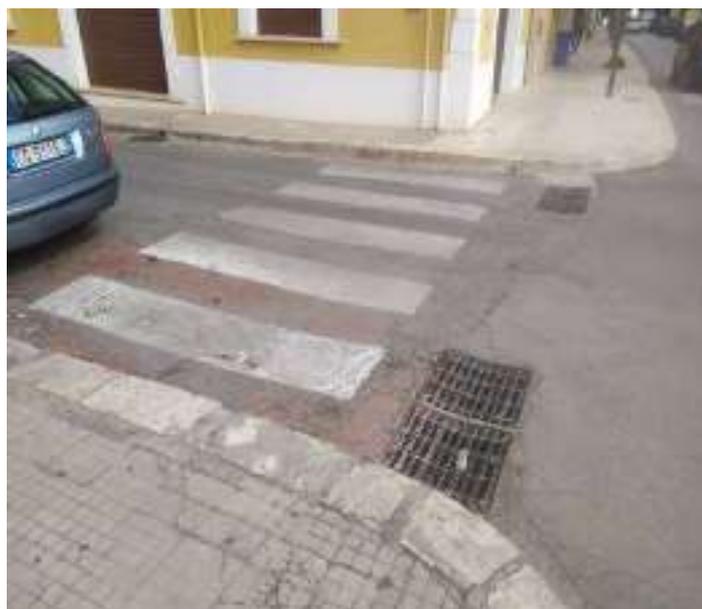
Categoria: DISLIVELLI

Rampa assente

Raccordo del percorso attraverso la creazione, con asporto/riporto di materiale, di rampa di lunghezza sufficiente ad ottenere una pendenza non superiore al 5% e di larghezza di almeno cm 100.

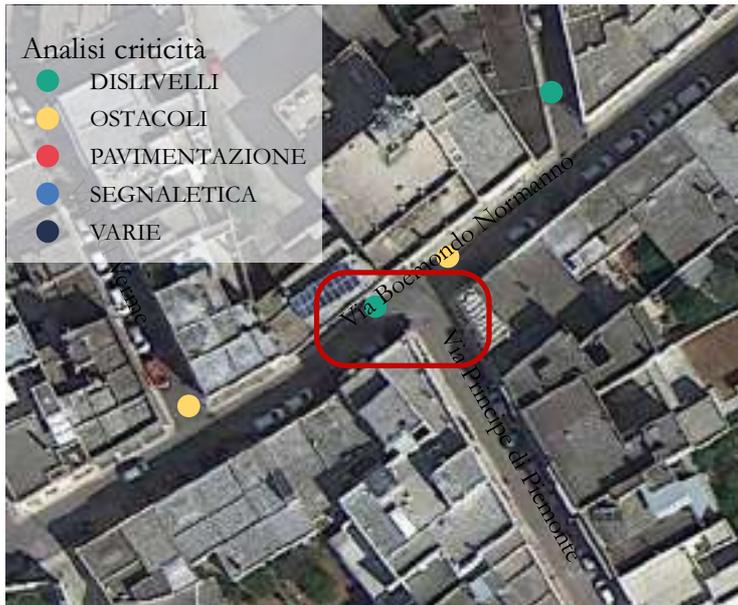
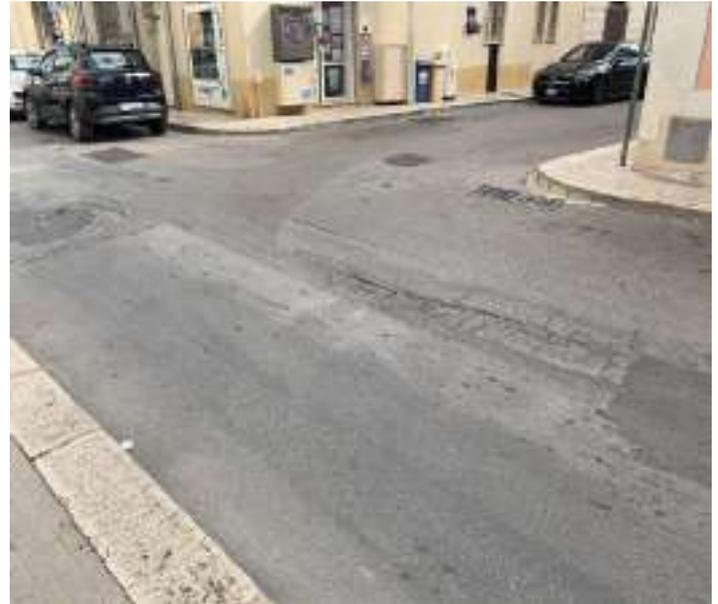
Categoria: DISLIVELLI

Rampa assente

Raccordo del percorso attraverso la creazione, con asporto/riporto di materiale, di rampa di lunghezza sufficiente ad ottenere una pendenza non superiore al 5% e di larghezza di almeno cm 100.

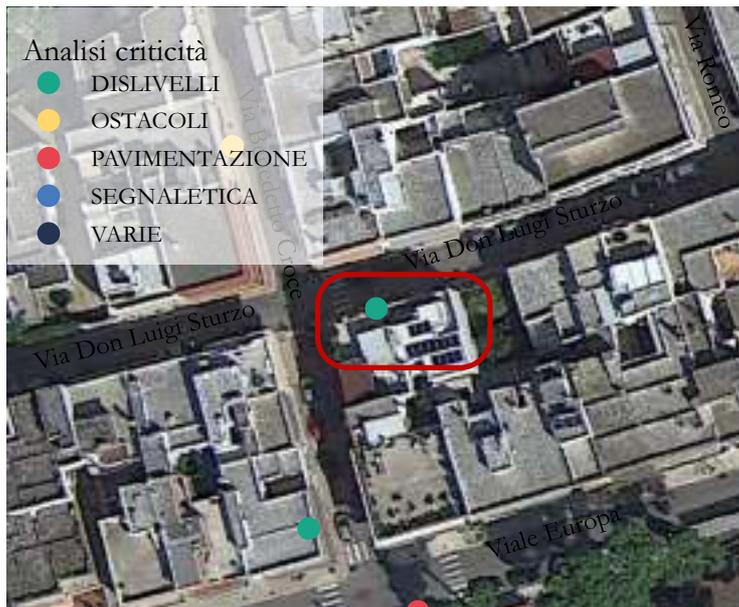
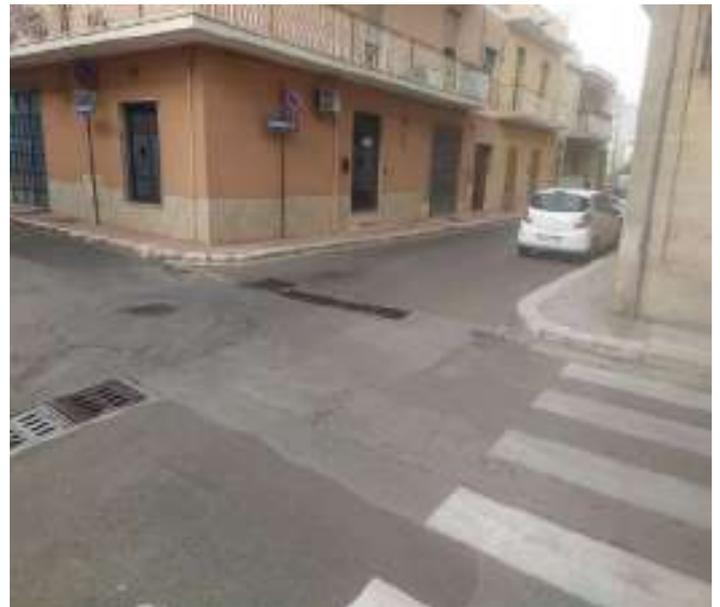
Categoria: DISLIVELLI  
Rampa assente

Raccordo del percorso attraverso la creazione, con asporto/riporto di materiale, di rampa di lunghezza sufficiente ad ottenere una pendenza non superiore al 5% e di larghezza di almeno cm 100.

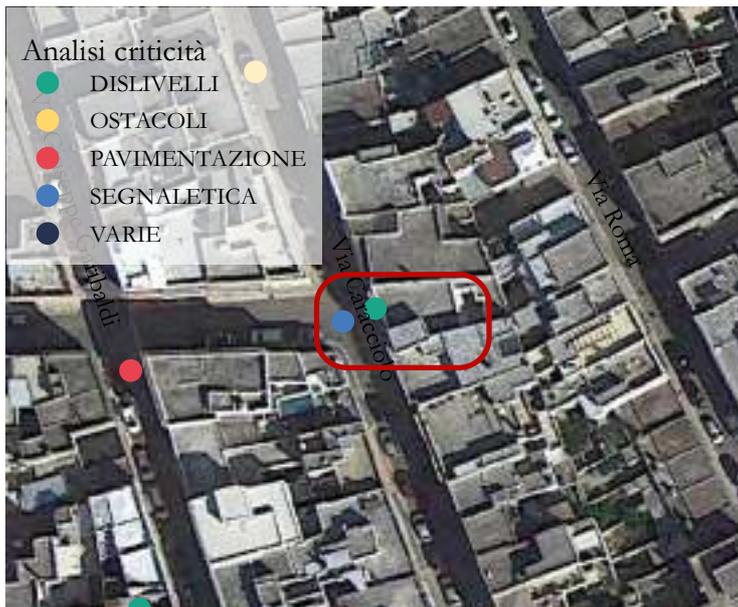
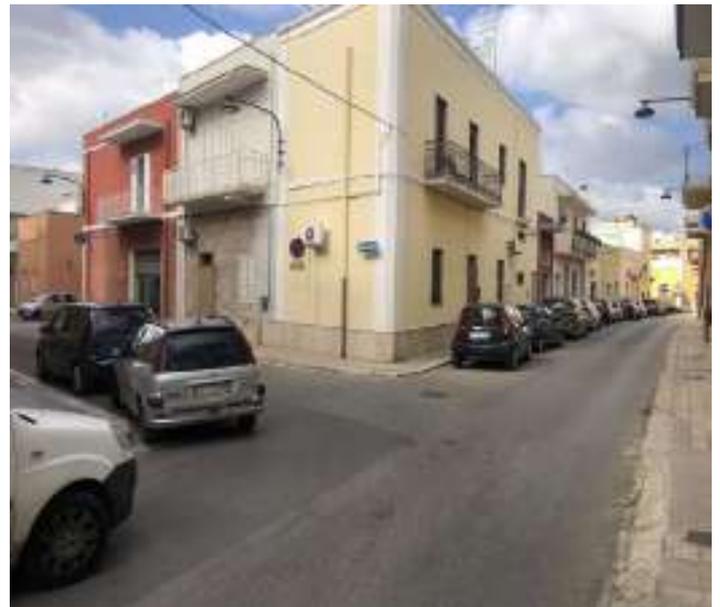
Categoria: DISLIVELLI  
Rampa assente

Raccordo del percorso attraverso la creazione, con asporto/riporto di materiale, di rampa di lunghezza sufficiente ad ottenere una pendenza non superiore al 5% e di larghezza di almeno cm 100.

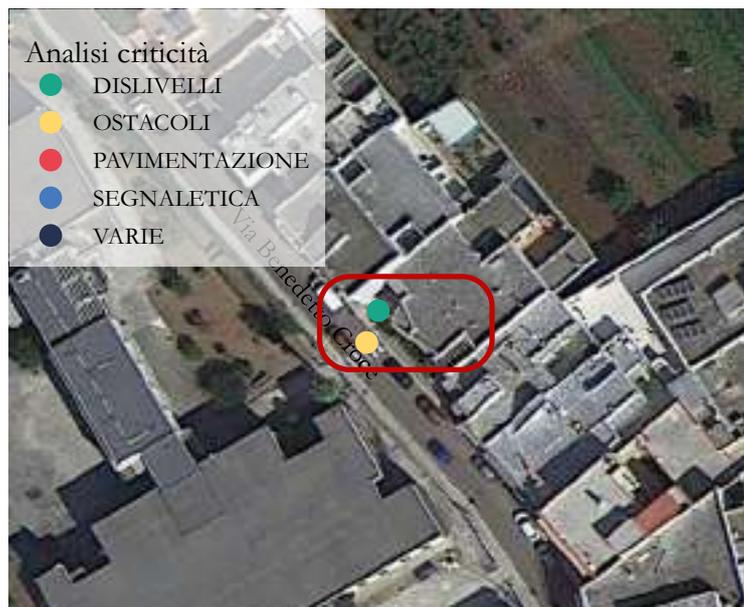
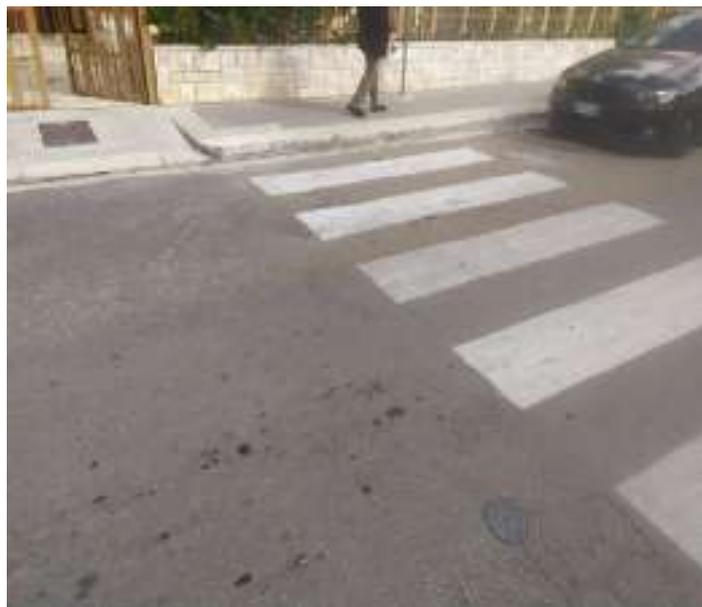
Categoria: DISLIVELLI

Rampa assente

Raccordo del percorso attraverso la creazione, con asporto/riporto di materiale, di rampa di lunghezza sufficiente ad ottenere una pendenza non superiore al 5% e di larghezza di almeno cm 100.

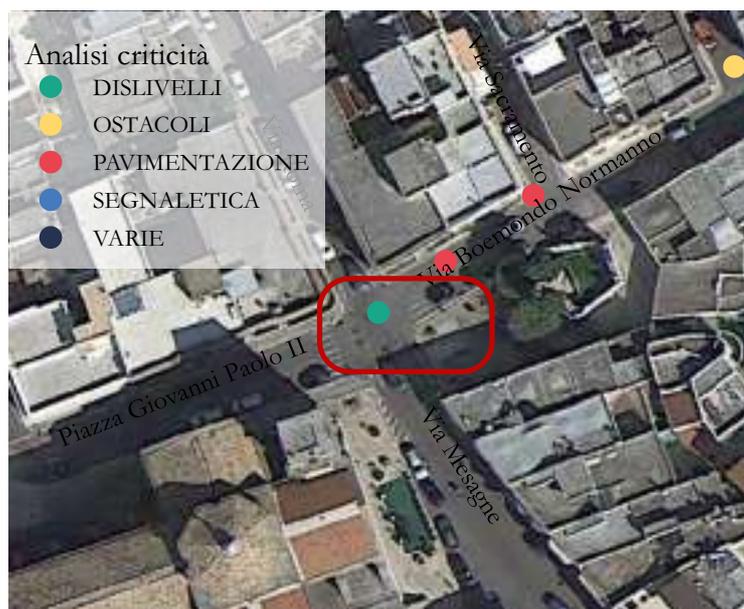
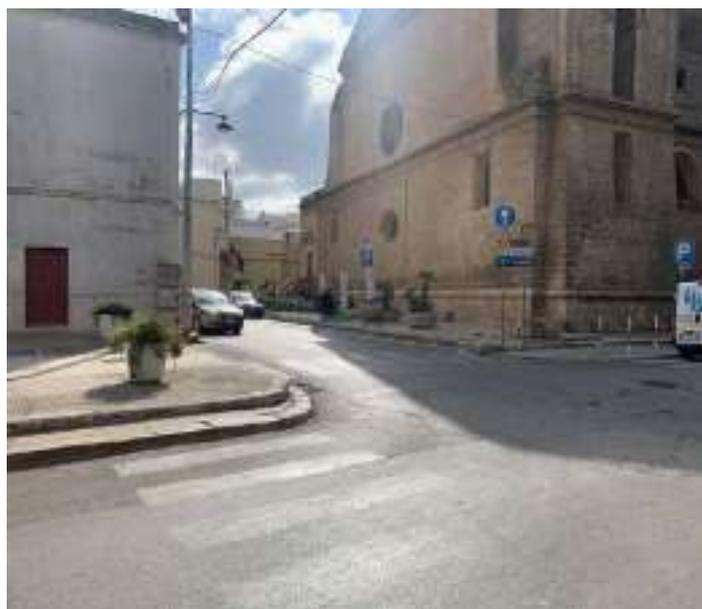
Categoria: DISLIVELLI

Rampa assente

Raccordo del percorso attraverso la creazione, con asporto/riporto di materiale, di rampa di lunghezza sufficiente ad ottenere una pendenza non superiore al 5% e di larghezza di almeno cm 100.

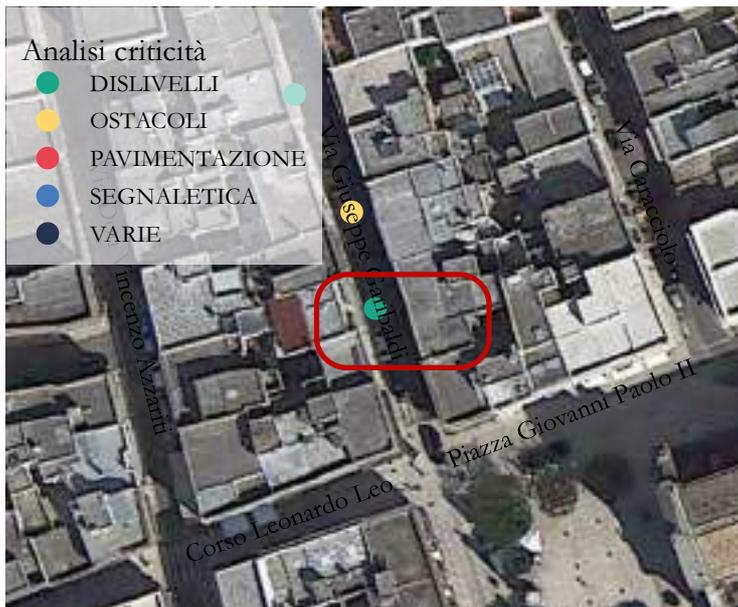
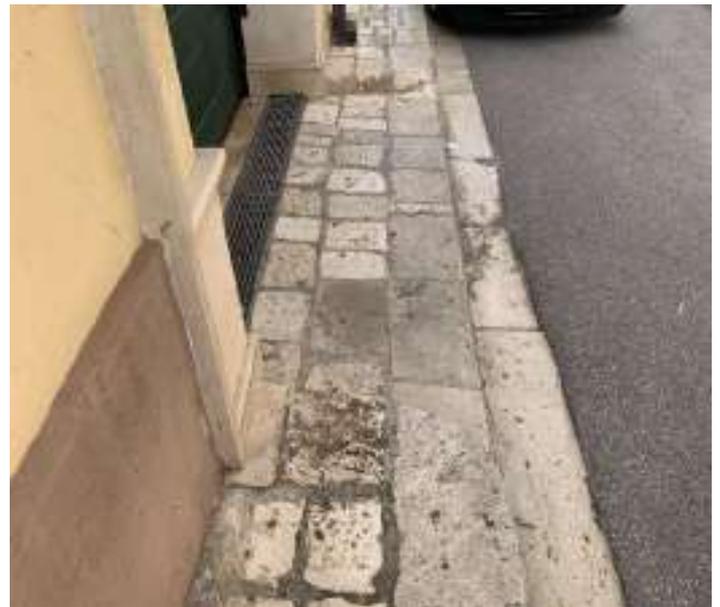
Categoria: DISLIVELLI

Rampa assente o non idonea

Scivolo rettilineo con doppia rampa a piano inclinato (pendenza max 8%). L'adozione della doppia rampa collocata nel senso longitudinale rispetto alla direzione del percorso permette di raccordare l'area pedonale con il passo carrabile che la interseca, oppure consente l'utilizzo di un attraversamento pedonale qualora il dislivello eccessivo fra l'area pedonale e l'area carrabile non consentano alle rampe di raggiungere pendenze a norma.

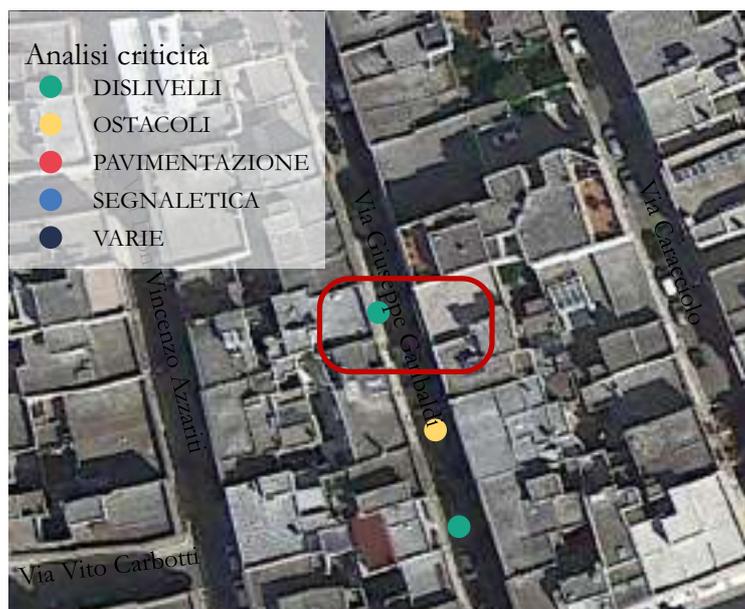
Categoria: DISLIVELLI

Rampa assente o non idonea

Scivolo rettilineo con doppia rampa a piano inclinato (pendenza max 8%). L'adozione della doppia rampa collocata nel senso longitudinale rispetto alla direzione del percorso permette di raccordare l'area pedonale con il passo carrabile che la interseca, oppure consente l'utilizzo di un attraversamento pedonale qualora il dislivello eccessivo fra l'area pedonale e l'area carrabile non consentano alle rampe di raggiungere pendenze a norma.

Demolizione di porzione di marciapiede utile all'inserimento della rampa (in opera o prefabbrica)

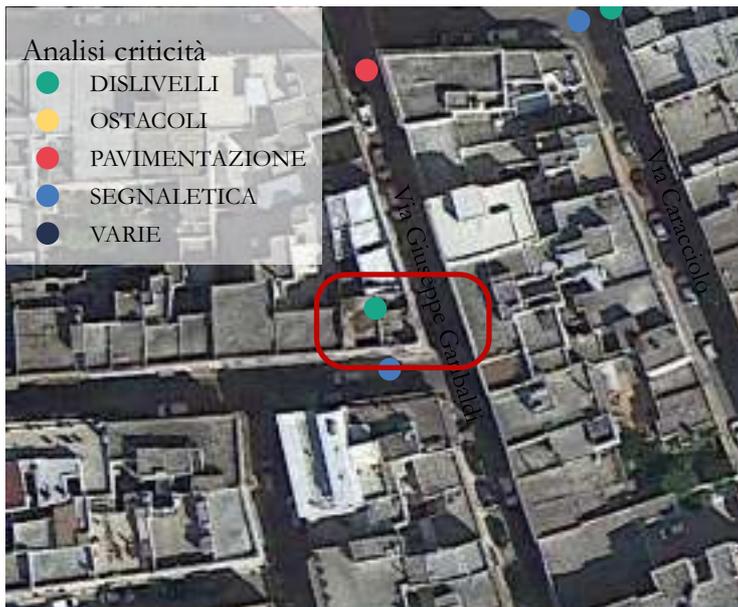
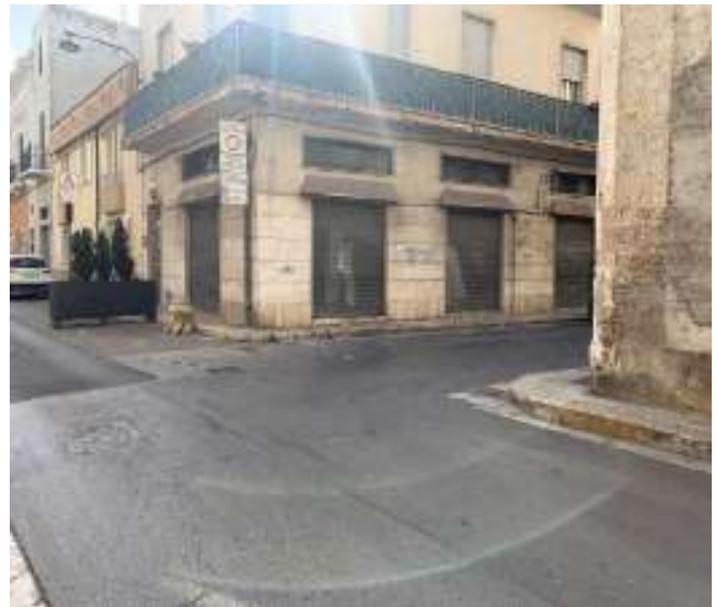
Categoria: DISLIVELLI  
Rampa assente

Raccordo del percorso attraverso la creazione, con asporto/riporto di materiale, di rampa di lunghezza sufficiente ad ottenere una pendenza non superiore al 5% e di larghezza di almeno cm 100.

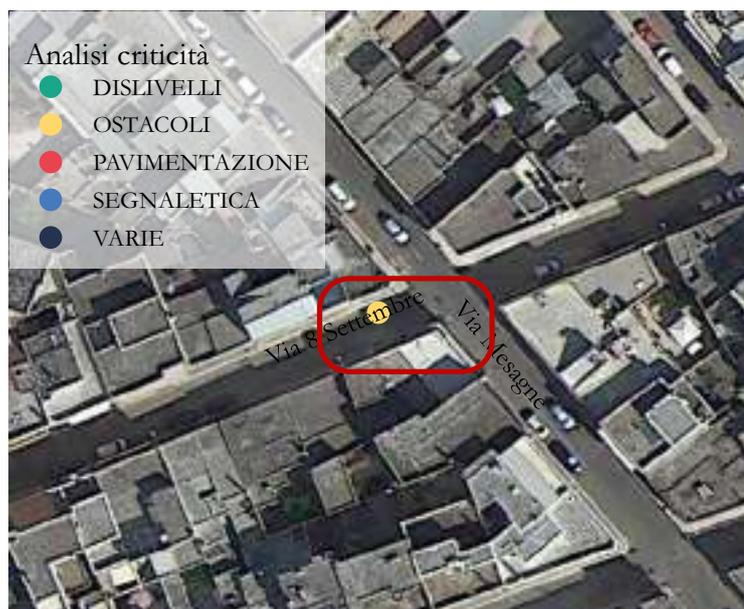
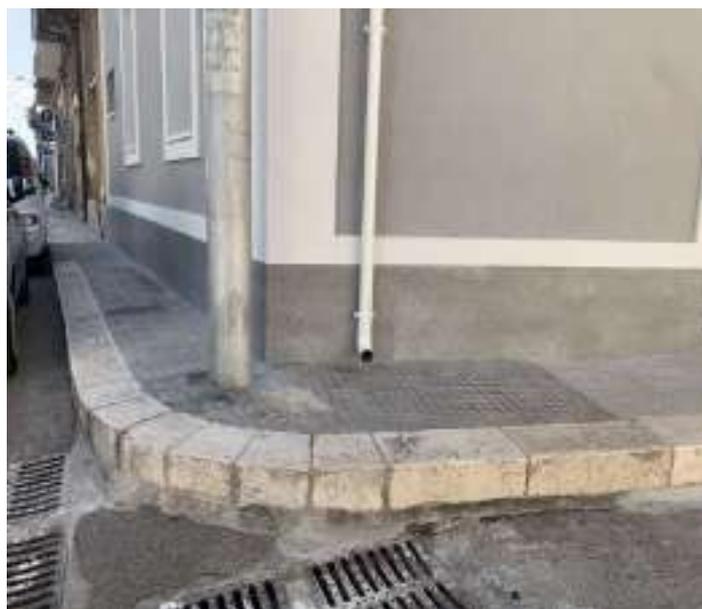
Categoria: OSTACOLI

Presenza di ostacoli che riducono lo spazio di camminamento

Eliminare o ricollocare l'ostacolo verso il margine esterno o interno, qualora possibile, del percorso pedonale in modo da non costituire intralcio per gli utenti.

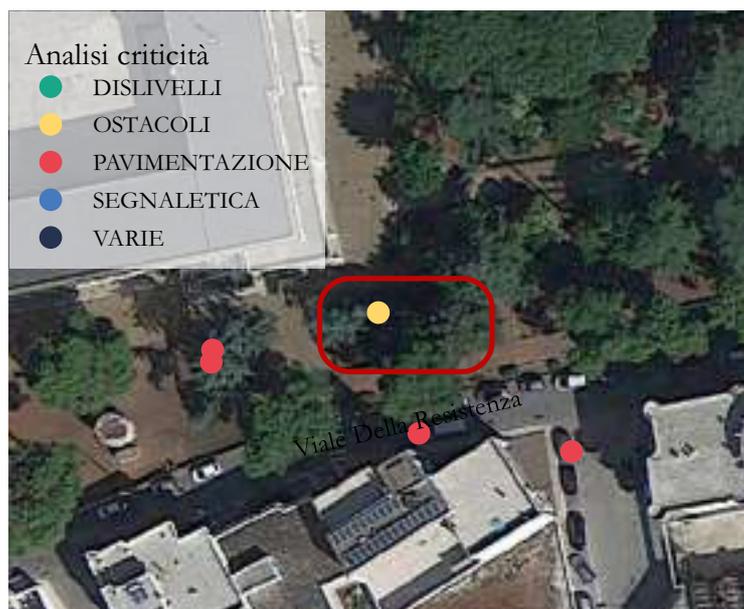
Categoria: OSTACOLI

Presenza di ostacoli che riducono lo spazio di camminamento

Eliminare o ricollocare l'ostacolo verso il margine esterno o interno, qualora possibile, del percorso pedonale in modo da non costituire intralcio per gli utenti.
