Comune di  
**SAN VITO DEI NORMANNI**  
Provincia di Brindisi

# PIANO PER L'ELIMINAZIONE DELLE BARRIERE ARCHITETTONICHE

## SCHEDE AMBITO URBANO

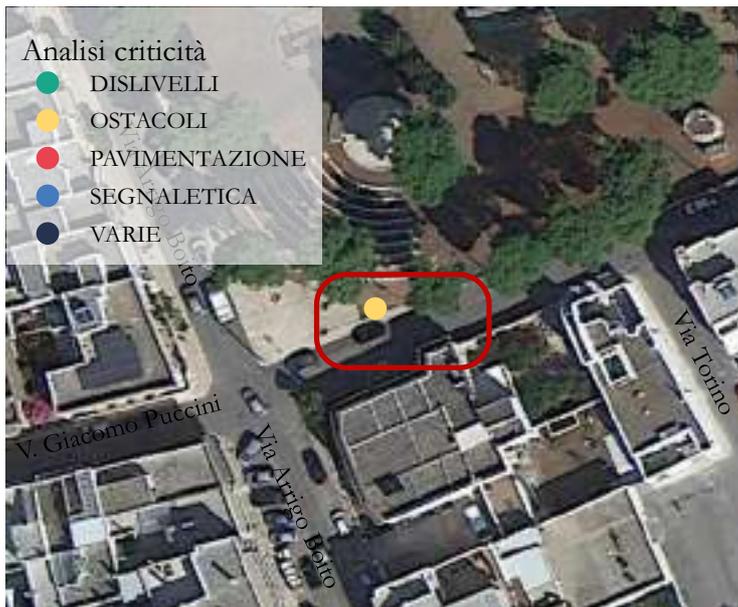
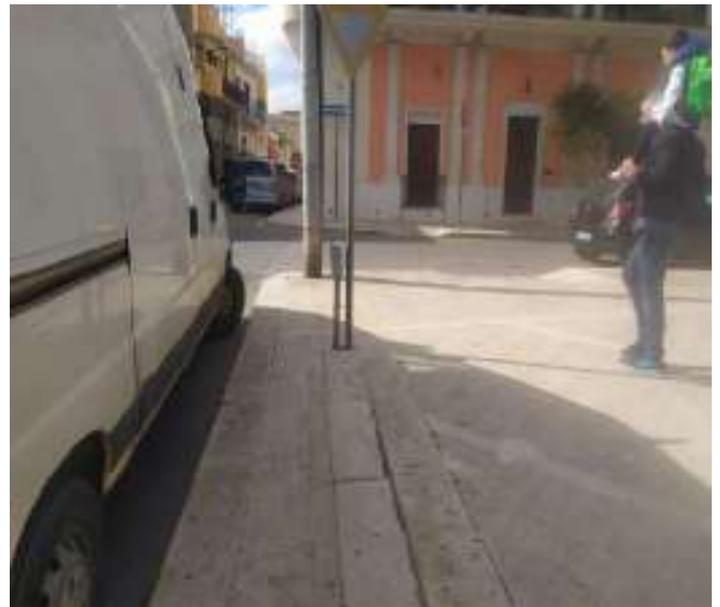
Categoria: OSTACOLI

Presenza di ostacoli che riducono lo spazio di camminamento

Eliminare o ricollocare l'ostacolo verso il margine esterno o interno, qualora possibile, del percorso pedonale in modo da non costituire intralcio per gli utenti.

Gli ostacoli possono essere di diverso tipo e dimensione, dal semplice cestino al palo di pubblica illuminazione

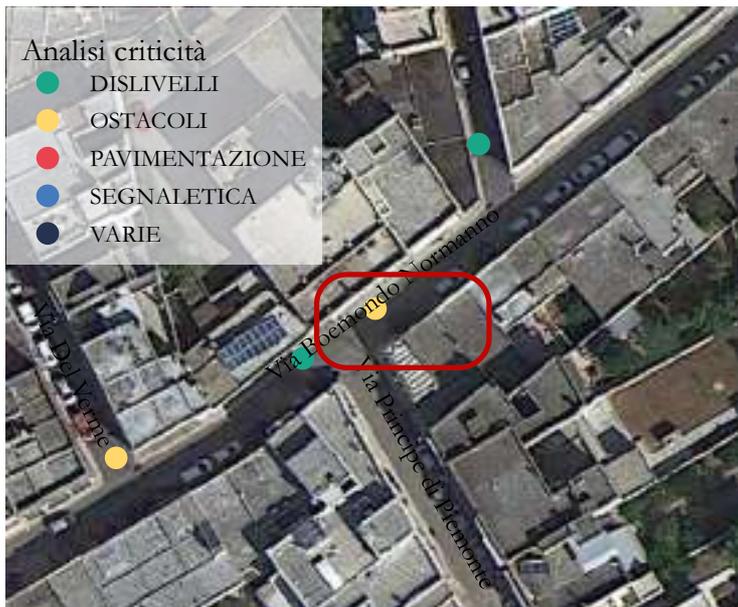
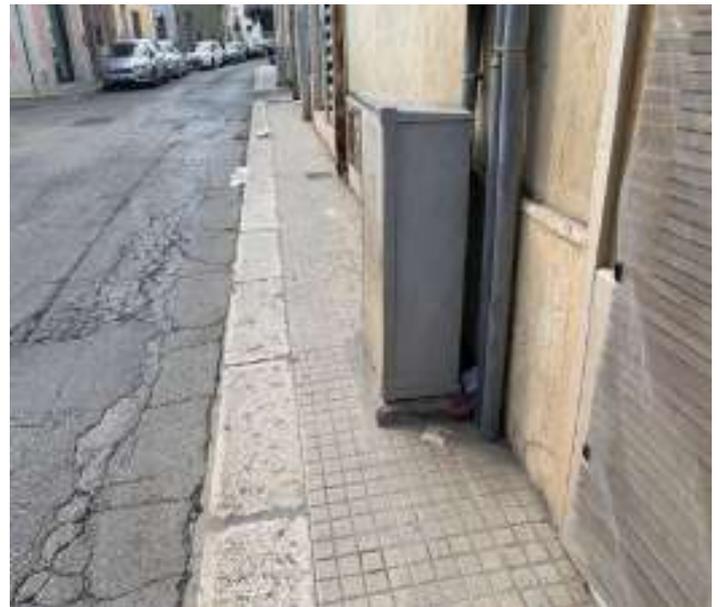
Categoria: OSTACOLI

Presenza di ostacoli che riducono lo spazio di camminamento

Eliminare o ricollocare l'ostacolo verso il margine esterno o interno, qualora possibile, del percorso pedonale in modo da non costituire intralcio per gli utenti.

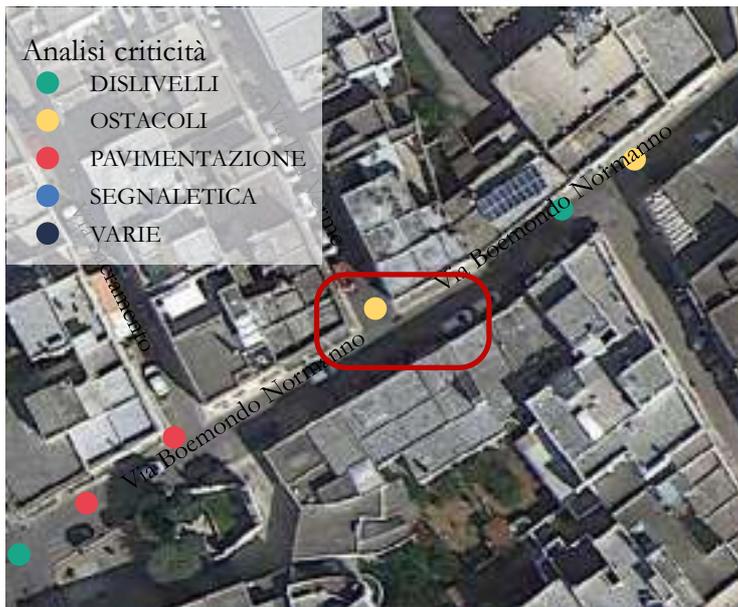
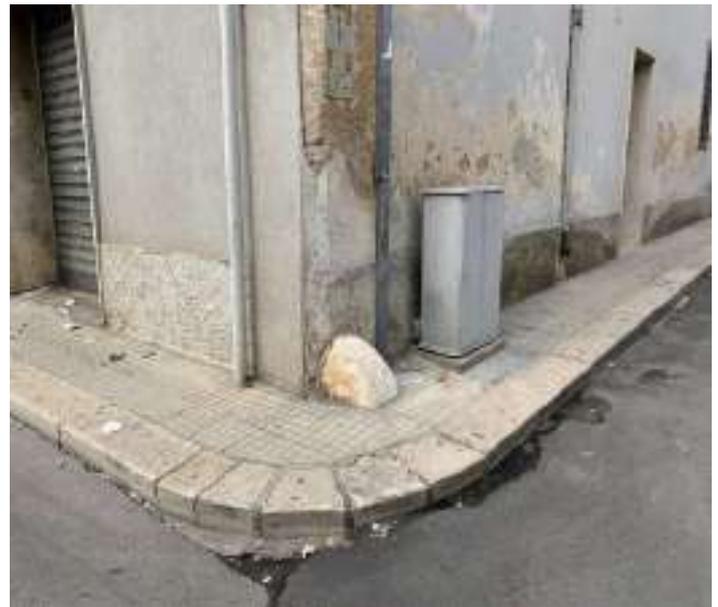
Categoria: OSTACOLI

Presenza di ostacoli che riducono lo spazio di camminamento

Eliminare o ricollocare l'ostacolo verso il margine esterno o interno, qualora possibile, del percorso pedonale in modo da non costituire intralcio per gli utenti.

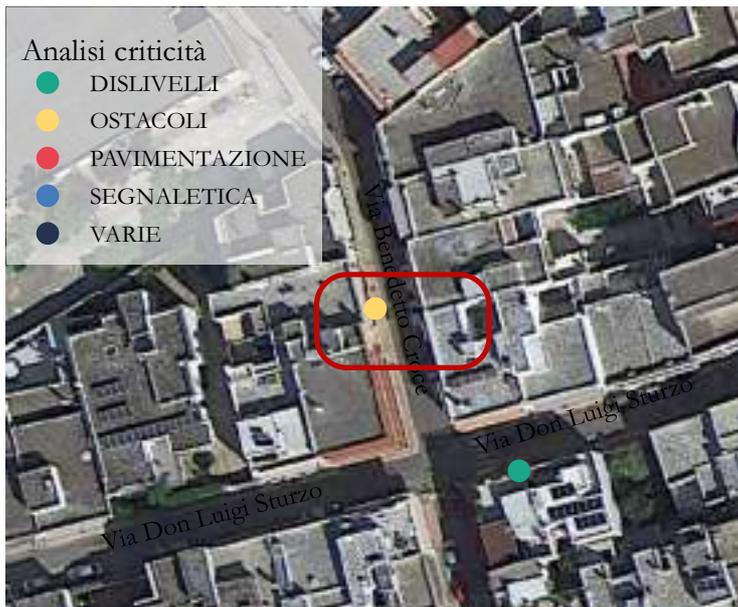
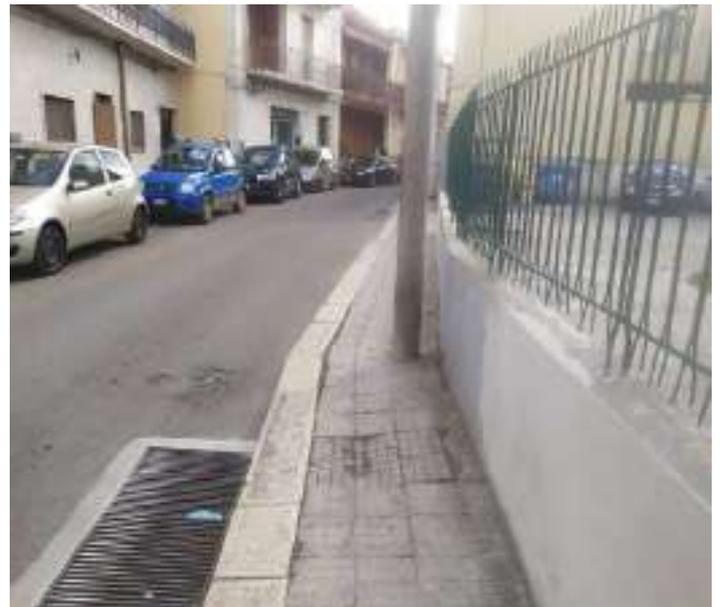
Categoria: OSTACOLI

Presenza di ostacoli che riducono lo spazio di camminamento

Eliminare o ricollocare l'ostacolo verso il margine esterno o interno, qualora possibile, del percorso pedonale in modo da non costituire intralcio per gli utenti.

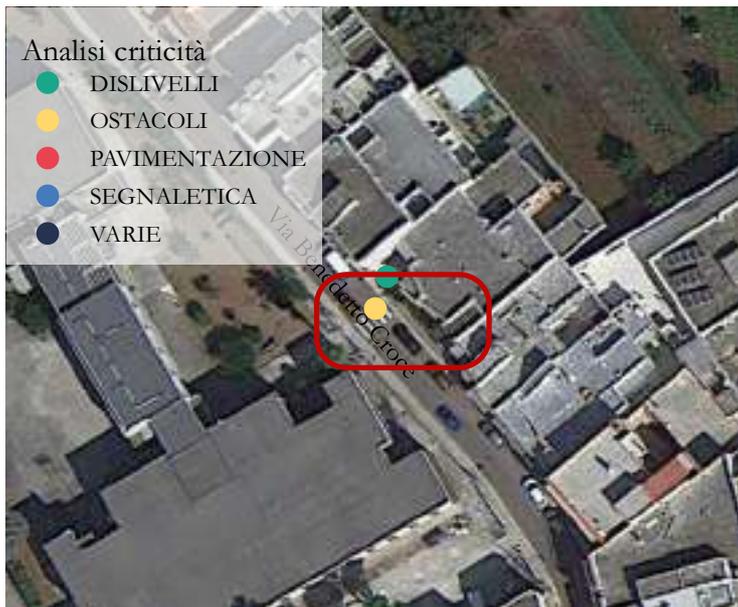
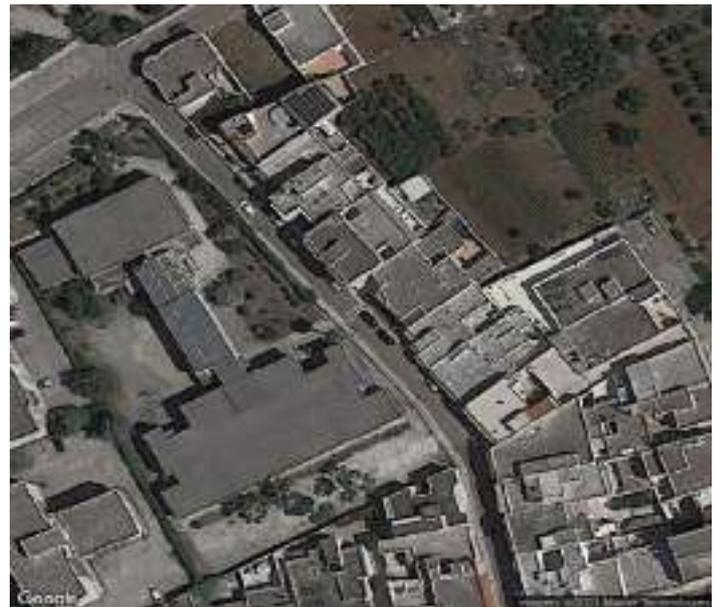
Categoria: OSTACOLI

Presenza di ostacoli che riducono lo spazio di camminamento

Eliminare o ricollocare l'ostacolo verso il margine esterno o interno, qualora possibile, del percorso pedonale in modo da non costituire intralcio per gli utenti.

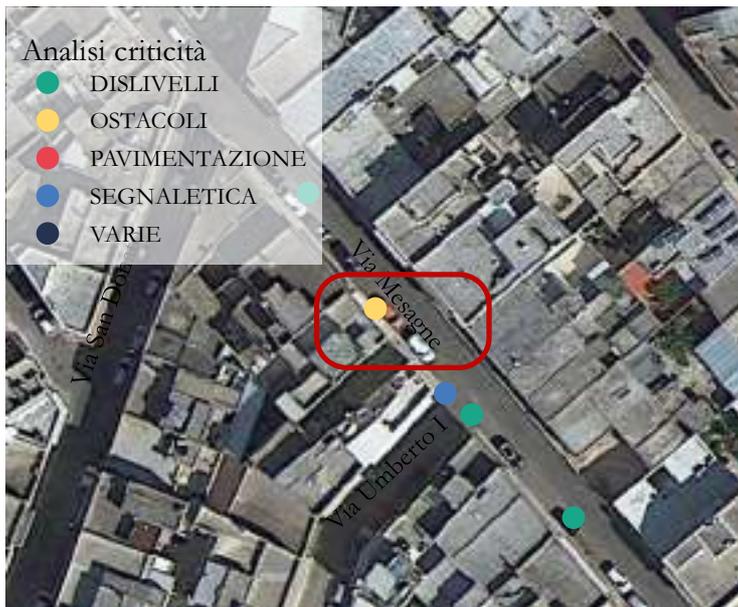
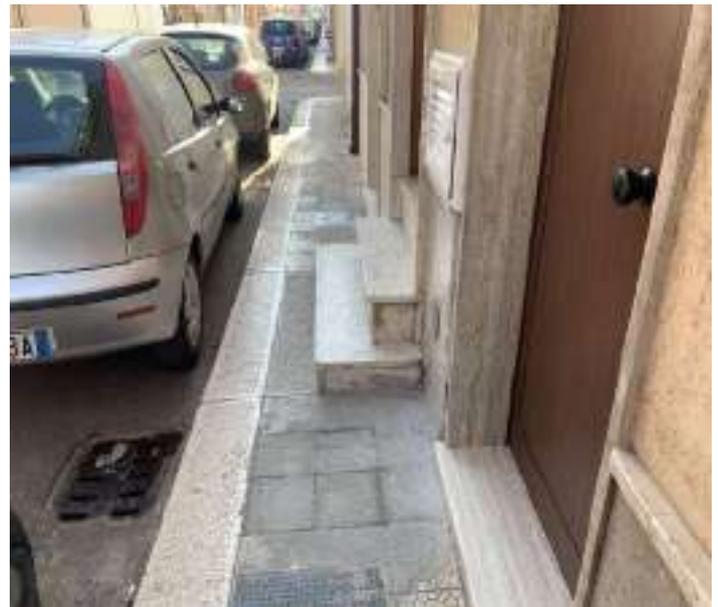
Presenza di marciapiedi di dimensioni trasversali non adeguate al passaggio degli utenti.

Realizzazione a fianco del percorso esistente, di una nuova pavimentazione pedonale, identica alla preesistente, aumentando la larghezza complessiva del percorso. Per consentirne l'uso da parte di persone in carrozzina, la larghezza minima dovrà essere di cm. 90/120. La superficie calpestabile sarà compatta ed omogenea. Le fugature prive di risalti e non superiori a cm. 0,5. La pendenza trasversale nel suo complesso non dovrà superare l'1%.

Rimozione di cordoli esistenti e creazione di nuova porzione di marciapiede, analoga all'esistente, al fine di ottenere una dimensione idonea .

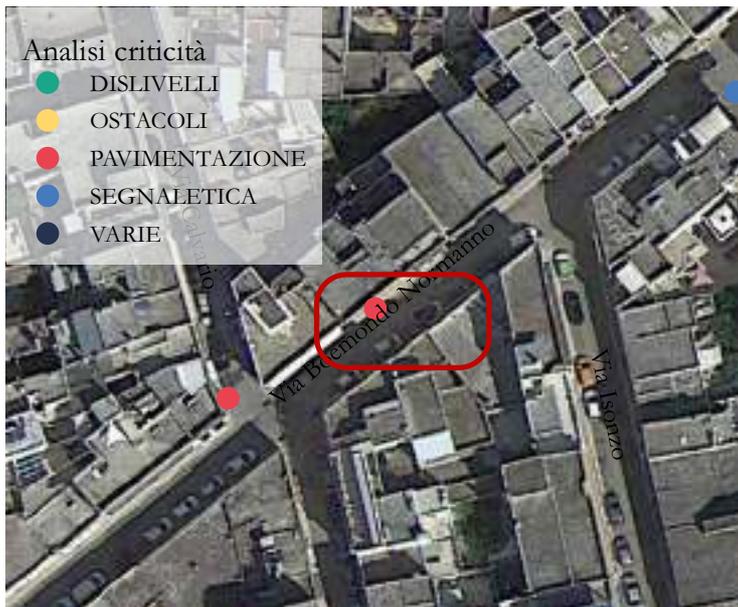
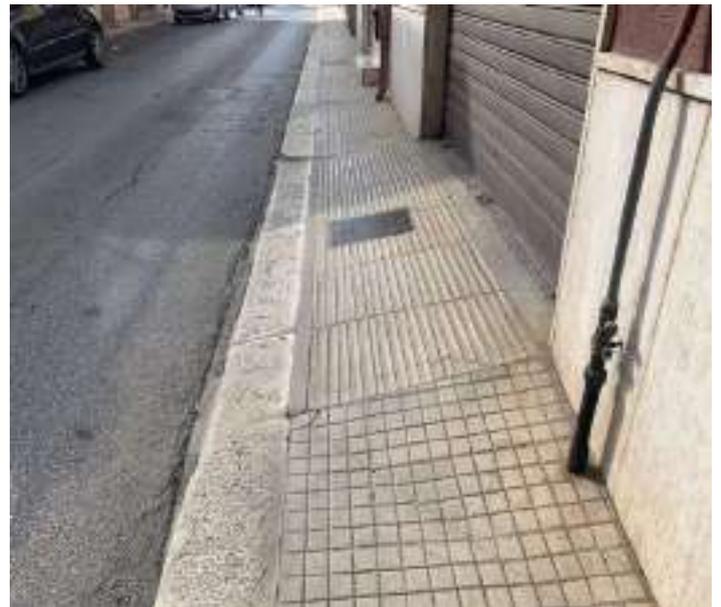
Categoria: PAVIMENTAZIONE

Presenza di sconessioni, buche isolate, deformazioni della pavimentazione esistente, assenza di porzioni di essa.

Adeguamento della pavimentazione dissestata tramite rimozione delle piastrelle ammalorate e sostituzione delle stesse fino ad rendere il piano di calpestio complanare e raccordato adeguatamente alla pavimentazione esistente. Rimozione di porzione di pavimentazione esistente compreso il massetto di allettamento. Posa della pavimentazione su nuovo massetto sino ad ottenere un piano calpestabile complanare.

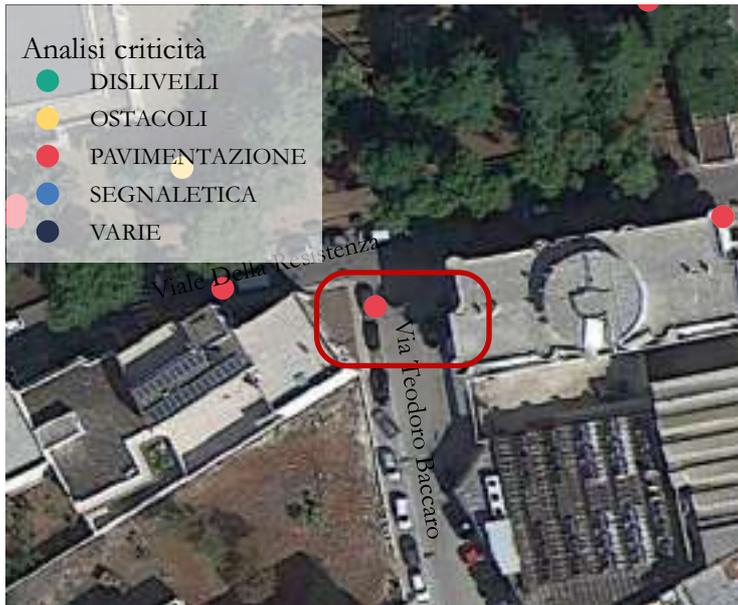
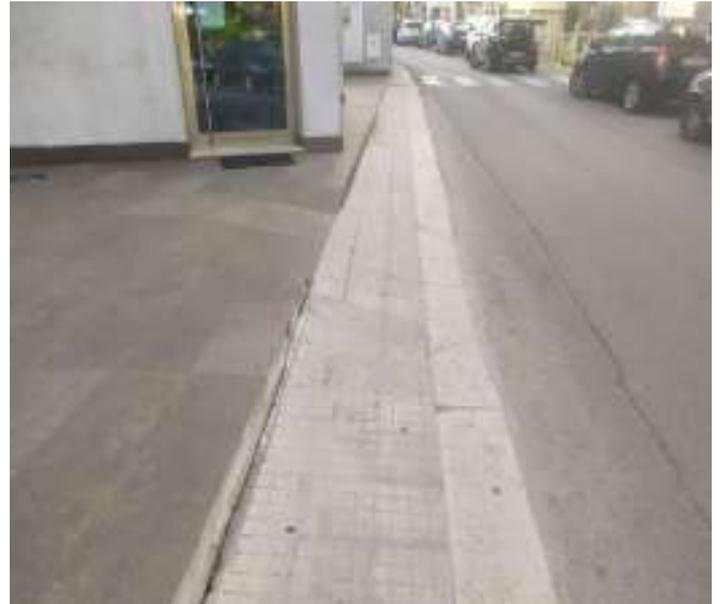
Localizzazione (coordinate WGS84):  
40.6558105, 17.7015134  
Zona Omogenea: 5 - Cintura esterna al centro storico

Categoria: PAVIMENTAZIONE  
Presenza di sconnessioni, buche isolate, deformazioni della pavimentazione esistente, assenza di porzioni di essa.

Adeguamento della pavimentazione dissestata tramite rimozione delle piastrelle ammalorate e sostituzione delle stesse fino ad rendere il piano di calpestio complanare e raccordato adeguatamente alla pavimentazione esistente. Rimozione di porzione di pavimentazione esistente compreso il massetto di allettamento. Posa della pavimentazione su nuovo massetto sino ad ottenere un piano calpestabile complanare.

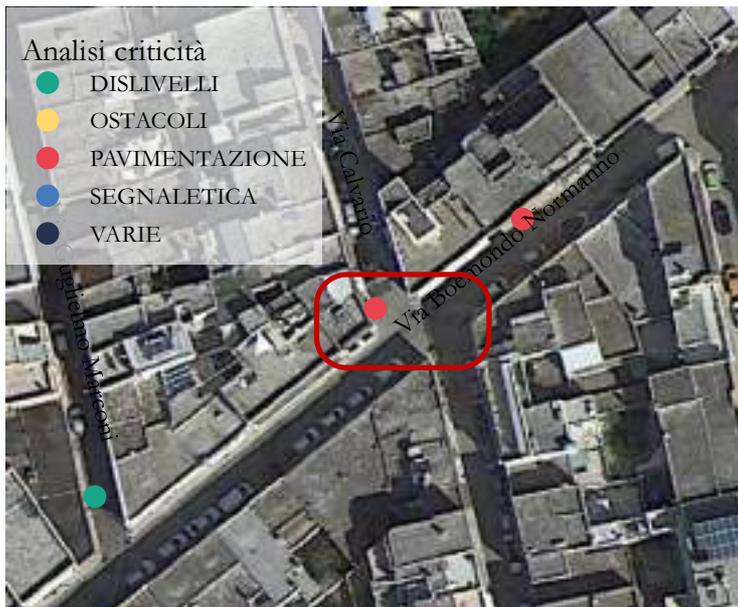
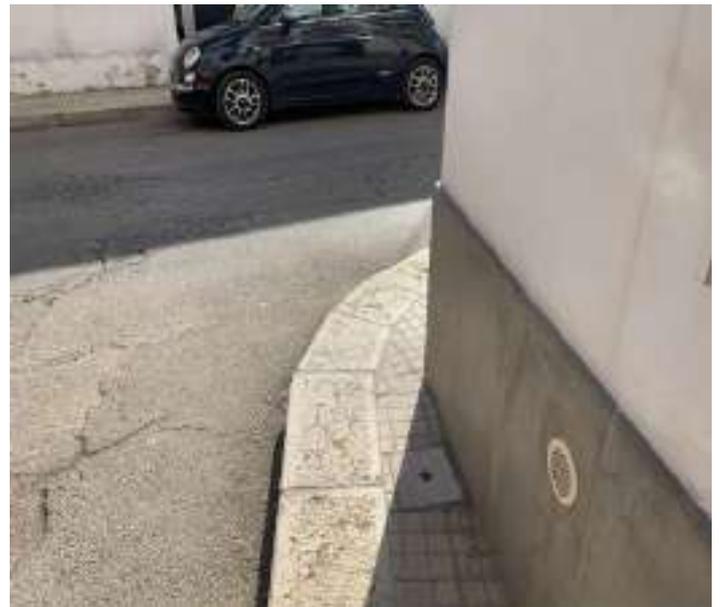
Localizzazione (coordinate WGS84):  
40.65756913, 17.70904899  
Zona Omogenea: 5 - Cintura esterna al centro storico

Categoria: PAVIMENTAZIONE  
Presenza di sconnessioni, buche isolate,  
deformazioni della pavimentazione  
esistente, assenza di porzioni di essa.

Adeguamento della pavimentazione dissestata tramite rimozione delle piastrelle ammalorate e sostituzione delle stesse fino ad rendere il piano di calpestio complanare e raccordato adeguatamente alla pavimentazione esistente. Rimozione di porzione di pavimentazione esistente compreso il massetto di allettamento. Posa della pavimentazione su nuovo massetto sino ad ottenere un piano calpestabile complanare.

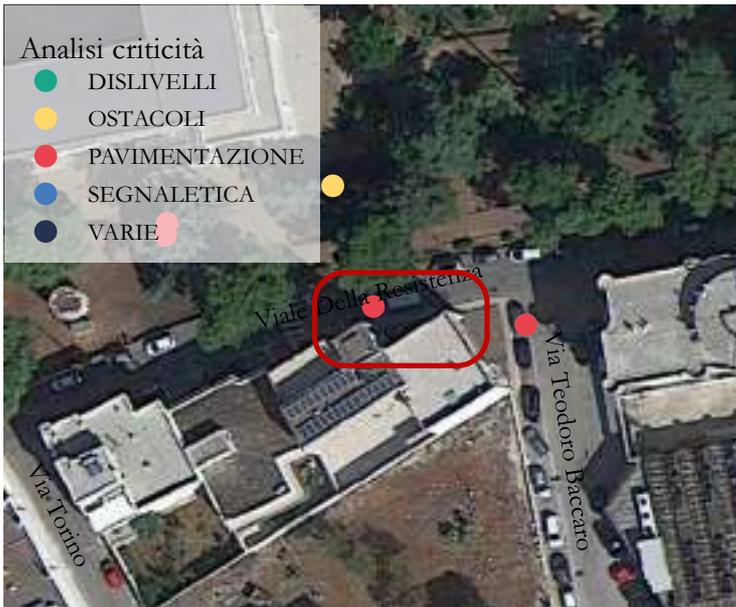
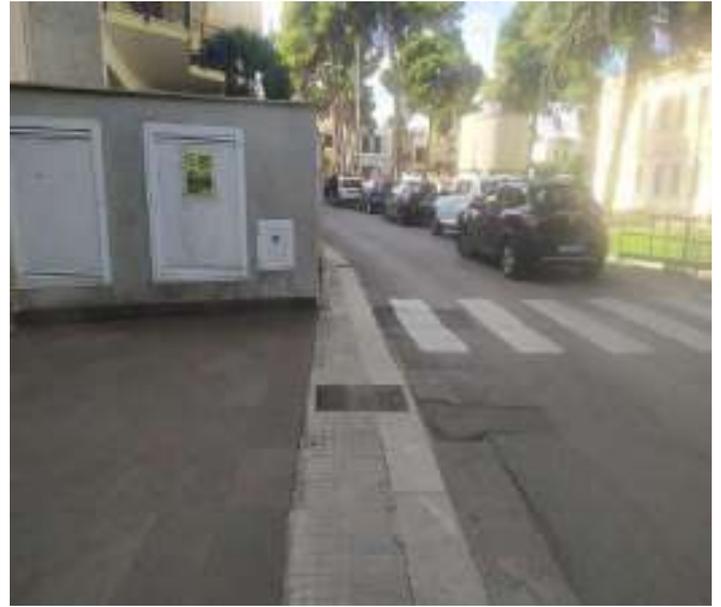
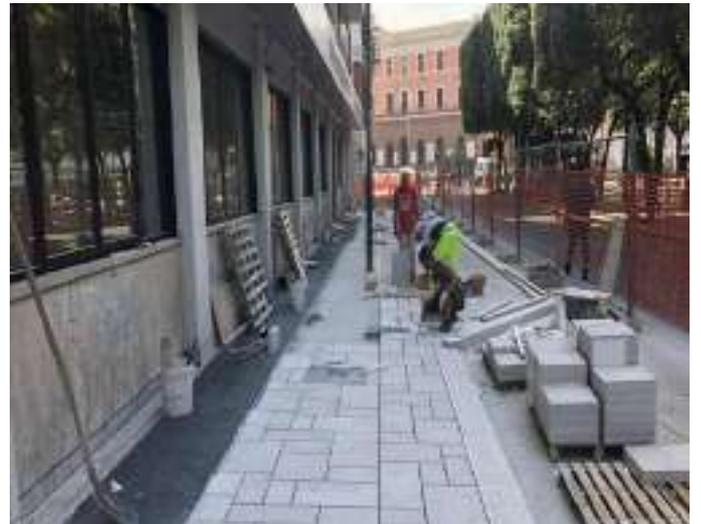
Presenza di marciapiedi di dimensioni trasversali non adeguate al passaggio degli utenti.

Realizzazione a fianco del percorso esistente, di una nuova pavimentazione pedonale, identica alla preesistente, aumentando la larghezza complessiva del percorso. Per consentirne l'uso da parte di persone in carrozzina, la larghezza minima dovrà essere di cm. 90/120. La superficie calpestabile sarà compatta ed omogenea. Le fugature prive di risalti e non superiori a cm. 0,5. La pendenza trasversale nel suo complesso non dovrà superare l'1%.

Rimozione di cordoli esistenti e creazione di nuova porzione di marciapiede, analoga all'esistente, al fine di ottenere una dimensione idonea.

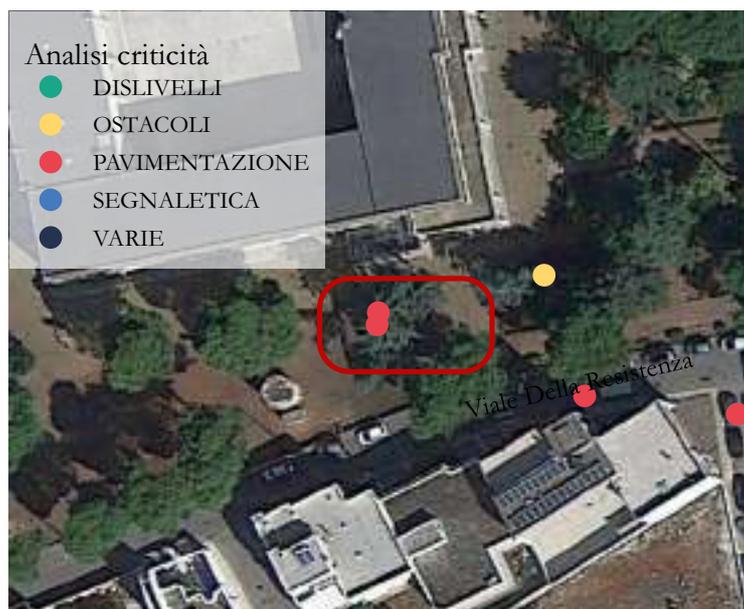
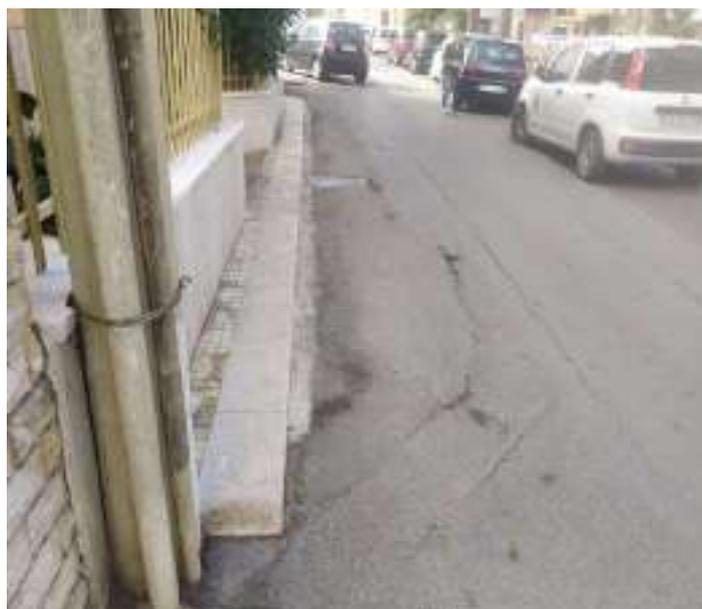
Codice Punto: 888502

Categoria: PAVIMENTAZIONE  
Presenza di marciapiedi di dimensioni trasversali non adeguate al passaggio degli utenti.

Realizzazione a fianco del percorso esistente, di una nuova pavimentazione pedonale, identica alla preesistente, aumentando la larghezza complessiva del percorso. Per consentirne l'uso da parte di persone in carrozzina, la larghezza minima dovrà essere di cm. 90/120. La superficie calpestabile sarà compatta ed omogenea. Le fugature prive di risalti e non superiori a cm. 0,5. La pendenza trasversale nel suo complesso non dovrà superare l'1%. Rimozione di cordoli esistenti e creazione di nuova porzione di marciapiede, analoga all'esistente, al fine di ottenere una dimensione idonea .

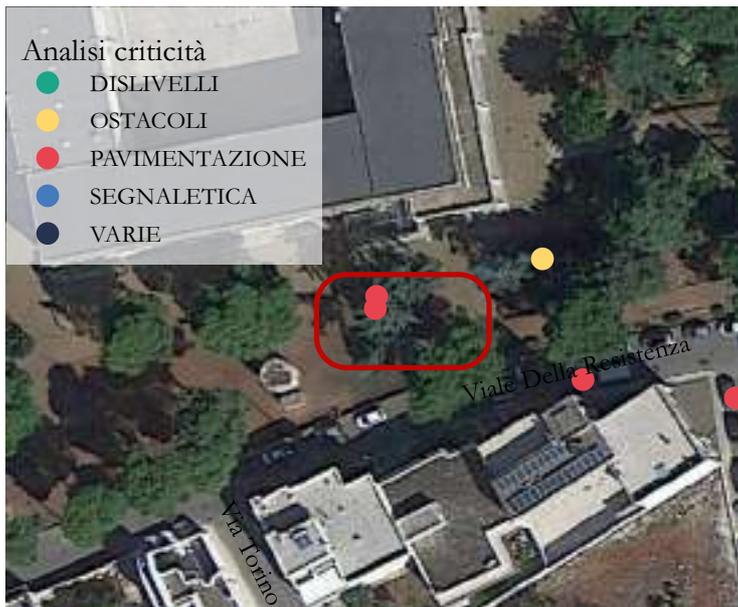
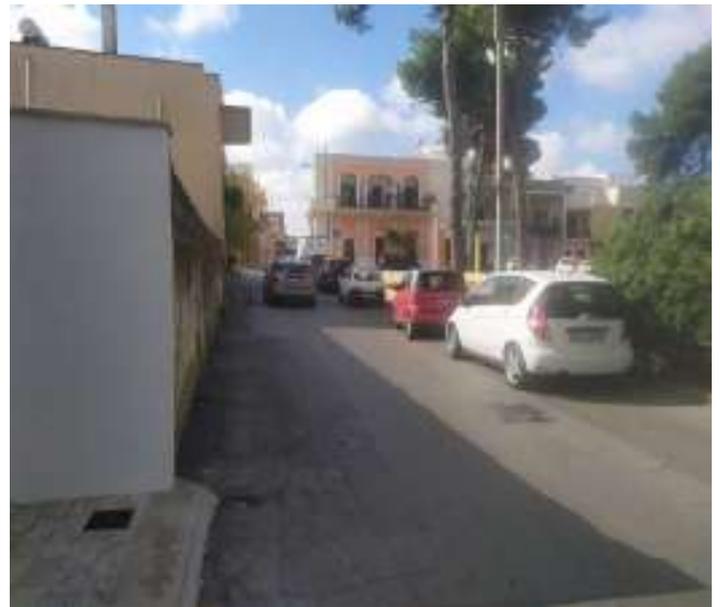
Presenza di marciapiedi di dimensioni trasversali non adeguate al passaggio degli utenti.

Realizzazione a fianco del percorso esistente, di una nuova pavimentazione pedonale, identica alla preesistente, aumentando la larghezza complessiva del percorso. Per consentirne l'uso da parte di persone in carrozzina, la larghezza minima dovrà essere di cm. 90/120. La superficie calpestabile sarà compatta ed omogenea. Le fugature prive di risalti e non superiori a cm. 0,5. La pendenza trasversale nel suo complesso non dovrà superare l'1%.

Rimozione di cordoli esistenti e creazione di nuova porzione di marciapiede, analoga all'esistente, al fine di ottenere una dimensione idonea .

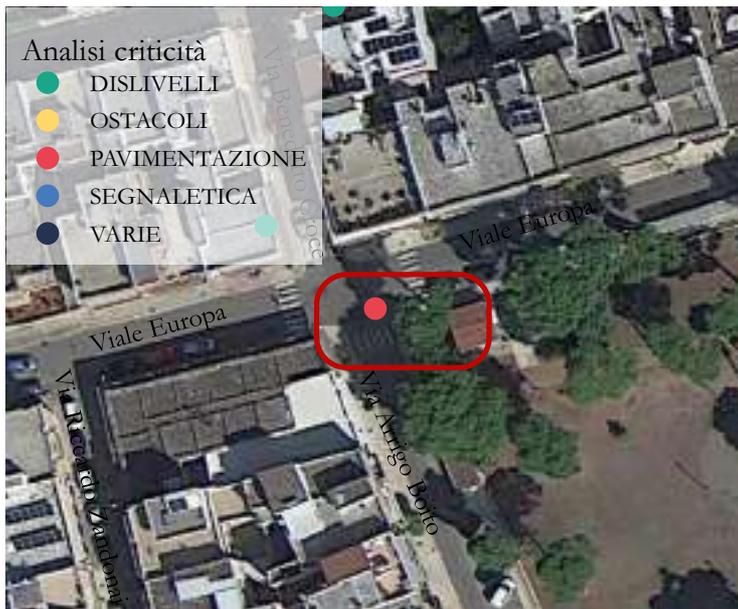
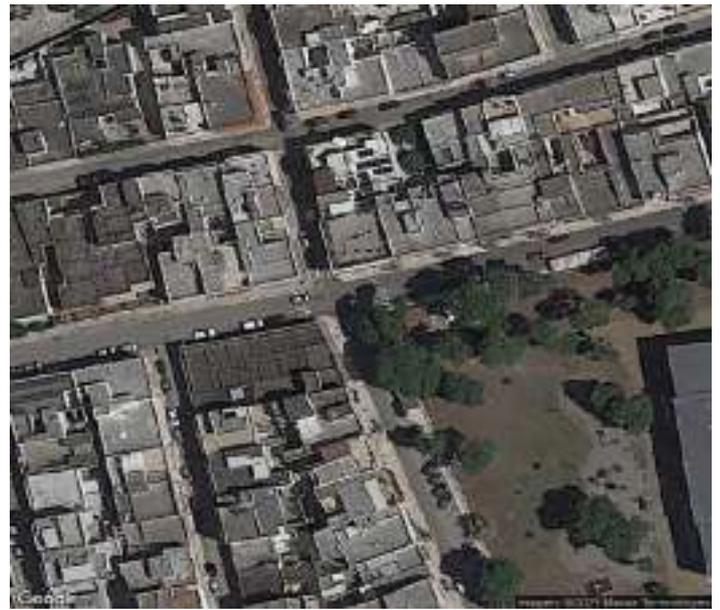
Localizzazione (coordinate WGS84):  
40.656571, 17.6995923  
Zona Omogenea: 5 - Cintura esterna al centro storico

Categoria: PAVIMENTAZIONE  
Presenza di sconessioni, buche isolate,  
deformazioni della pavimentazione  
esistente, assenza di porzioni di essa.

Adeguamento della pavimentazione dissestata tramite rimozione delle piastrelle ammalorate e sostituzione delle stesse fino ad rendere il piano di calpestio complanare e raccordato adeguatamente alla pavimentazione esistente. Rimozione di porzione di pavimentazione esistente compreso il massetto di allettamento. Posa della pavimentazione su nuovo massetto sino ad ottenere un piano calpestabile complanare.

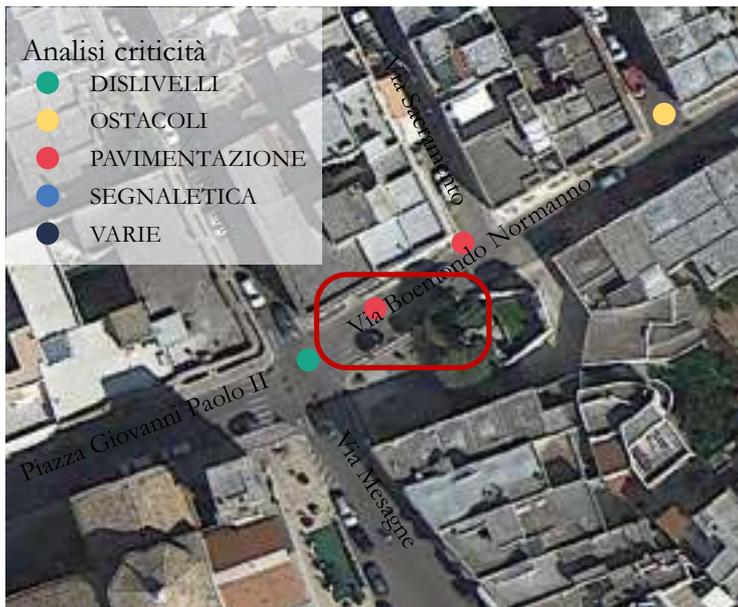
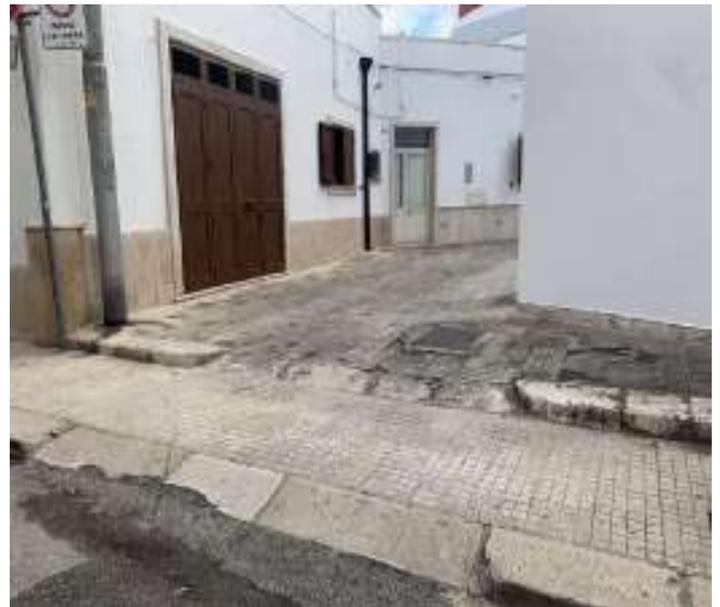
Localizzazione (coordinate WGS84):  
40.65677149, 17.70756572  
Zona Omogenea: 5 - Cintura esterna al centro storico

Categoria: PAVIMENTAZIONE  
Presenza di sconnessioni, buche isolate, deformazioni della pavimentazione esistente, assenza di porzioni di essa.

Adeguamento della pavimentazione dissestata tramite rimozione delle piastrelle ammalorate e sostituzione delle stesse fino ad rendere il piano di calpestio complanare e raccordato adeguatamente alla pavimentazione esistente. Rimozione di porzione di pavimentazione esistente compreso il massetto di allettamento. Posa della pavimentazione su nuovo massetto sino ad ottenere un piano calpestabile complanare.

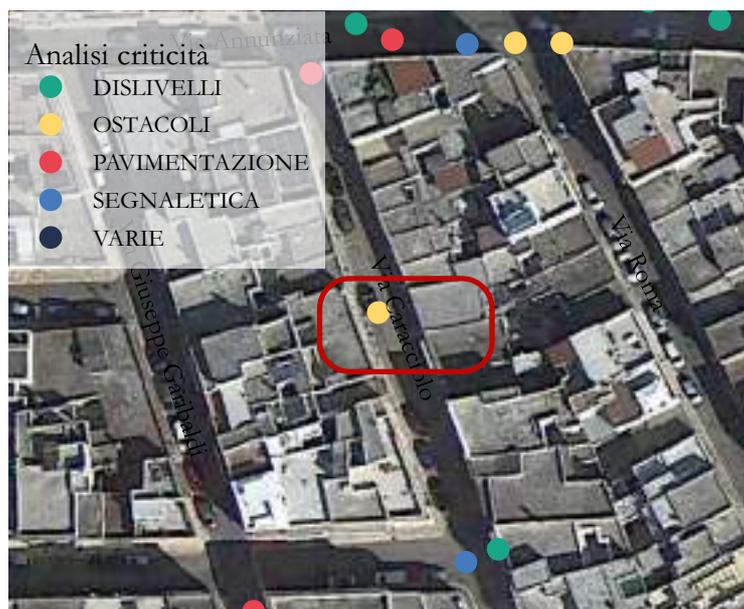
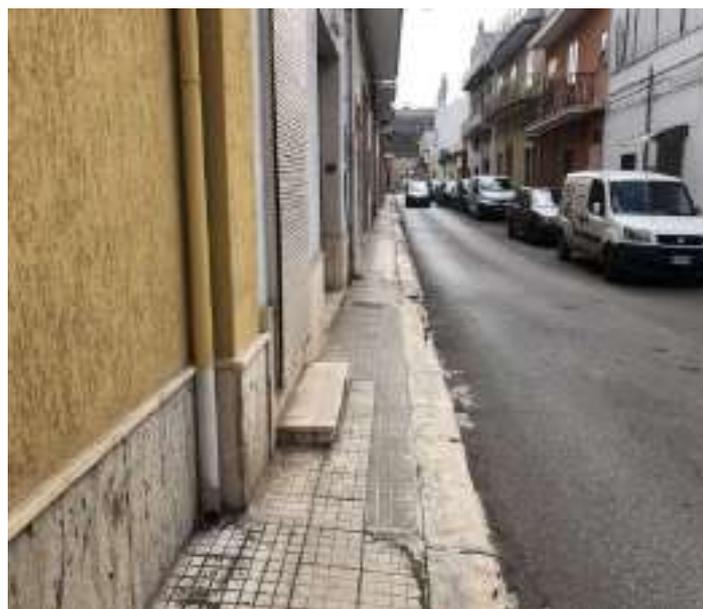
Categoria: PAVIMENTAZIONE

Presenza di marciapiedi di dimensioni trasversali non adeguate al passaggio degli utenti.

Realizzazione a fianco del percorso esistente, di una nuova pavimentazione pedonale, identica alla preesistente, aumentando la larghezza complessiva del percorso. Per consentirne l'uso da parte di persone in carrozzina, la larghezza minima dovrà essere di cm. 90/120.

La superficie calpestabile sarà compatta ed omogenea. Le fugature prive di risalti e non superiori a cm. 0,5. La pendenza trasversale nel suo complesso non dovrà superare l'1%.

Rimozione di cordoli esistenti e creazione di nuova porzione di marciapiede, analoga all'esistente, al fine di ottenere una dimensione idonea .

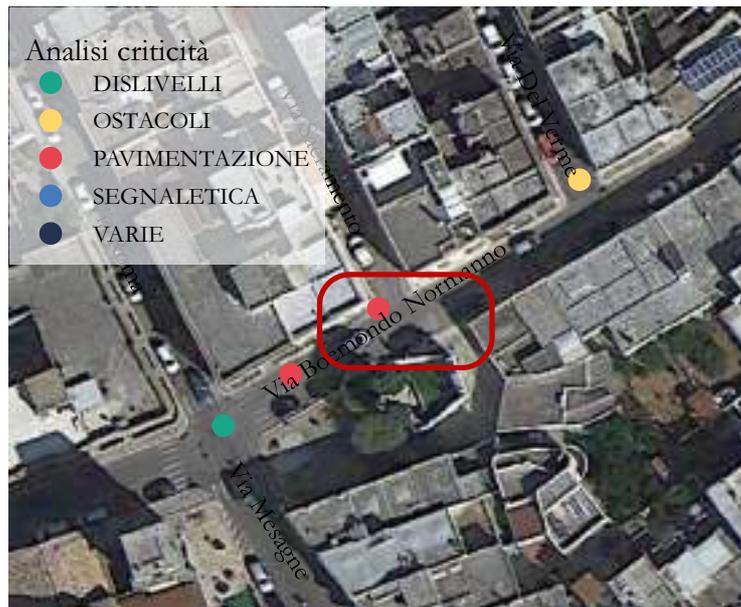
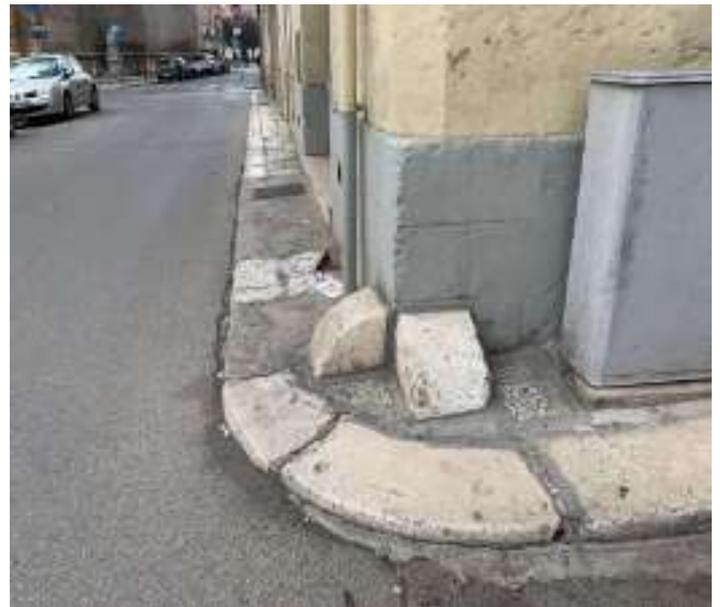
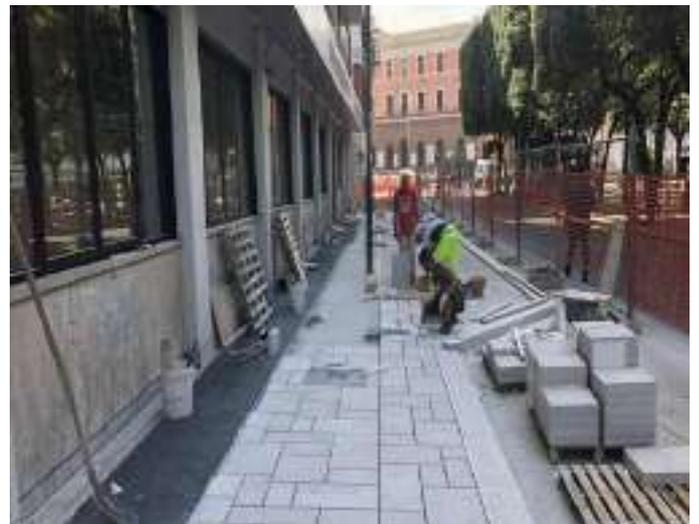
Presenza di marciapiedi di dimensioni trasversali non adeguate al passaggio degli utenti.

Realizzazione a fianco del percorso esistente, di una nuova pavimentazione pedonale, identica alla preesistente, aumentando la larghezza complessiva del percorso. Per consentirne l'uso da parte di persone in carrozzina, la larghezza minima dovrà essere di cm. 90/120. La superficie calpestabile sarà compatta ed omogenea. Le fugature prive di risalti e non superiori a cm. 0,5. La pendenza trasversale nel suo complesso non dovrà superare l'1%.

Rimozione di cordoli esistenti e creazione di nuova porzione di marciapiede, analoga all'esistente, al fine di ottenere una dimensione idonea .

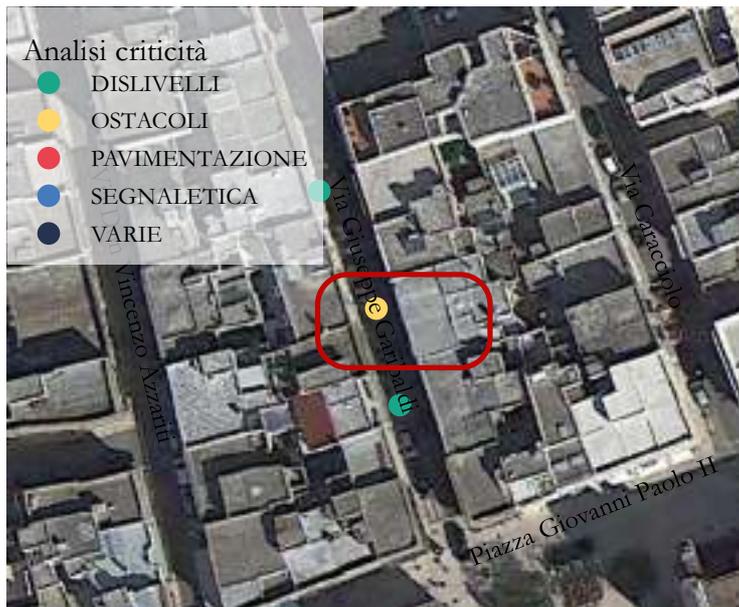
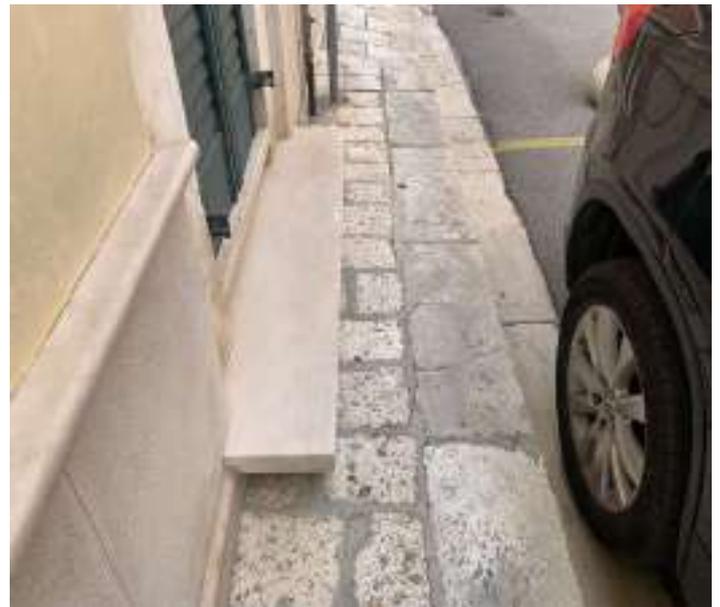
Categoria: PAVIMENTAZIONE  
Presenza di marciapiedi di dimensioni trasversali non adeguate al passaggio degli utenti.

Realizzazione a fianco del percorso esistente, di una nuova pavimentazione pedonale, identica alla preesistente, aumentando la larghezza complessiva del percorso. Per consentirne l'uso da parte di persone in carrozzina, la larghezza minima dovrà essere di cm. 90/120. La superficie calpestabile sarà compatta ed omogenea. Le fugature prive di risalti e non superiori a cm. 0,5. La pendenza trasversale nel suo complesso non dovrà superare l'1%.

Rimozione di cordoli esistenti e creazione di nuova porzione di marciapiede, analoga all'esistente, al fine di ottenere una dimensione idonea .

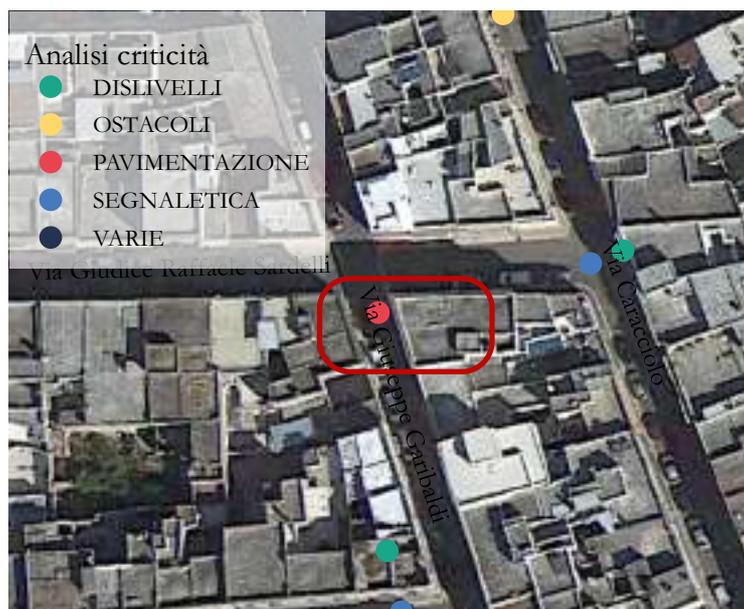
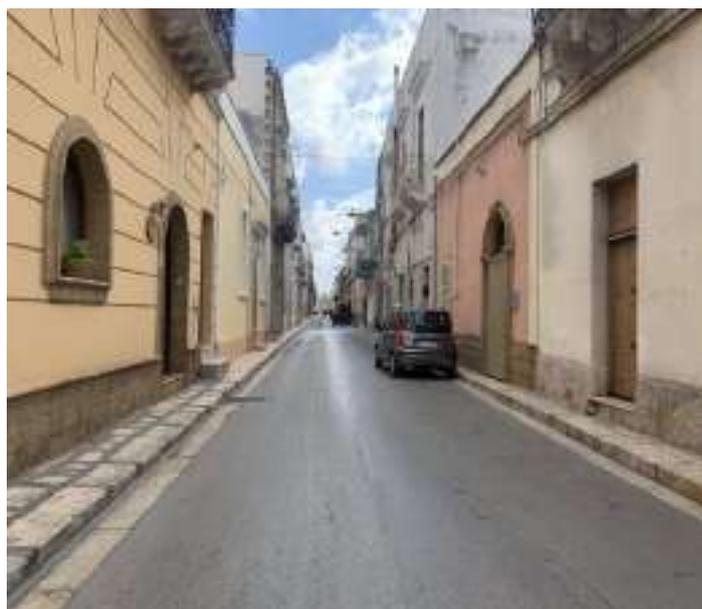
Categoria: PAVIMENTAZIONE

Presenza di marciapiedi di dimensioni trasversali non adeguate al passaggio degli utenti.

Realizzazione a fianco del percorso esistente, di una nuova pavimentazione pedonale, identica alla preesistente, aumentando la larghezza complessiva del percorso. Per consentirne l'uso da parte di persone in carrozzina, la larghezza minima dovrà essere di cm. 90/120.

La superficie calpestabile sarà compatta ed omogenea. Le fugature prive di risalti e non superiori a cm. 0,5. La pendenza trasversale nel suo complesso non dovrà superare l'1%.

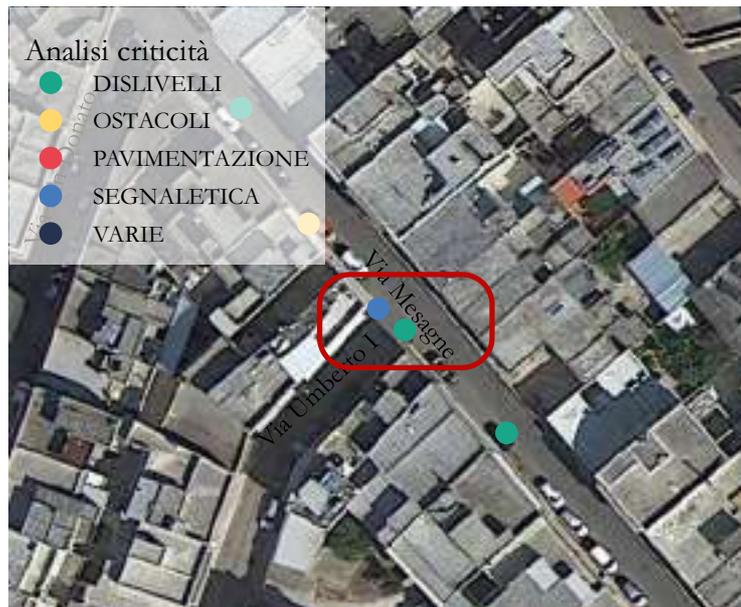
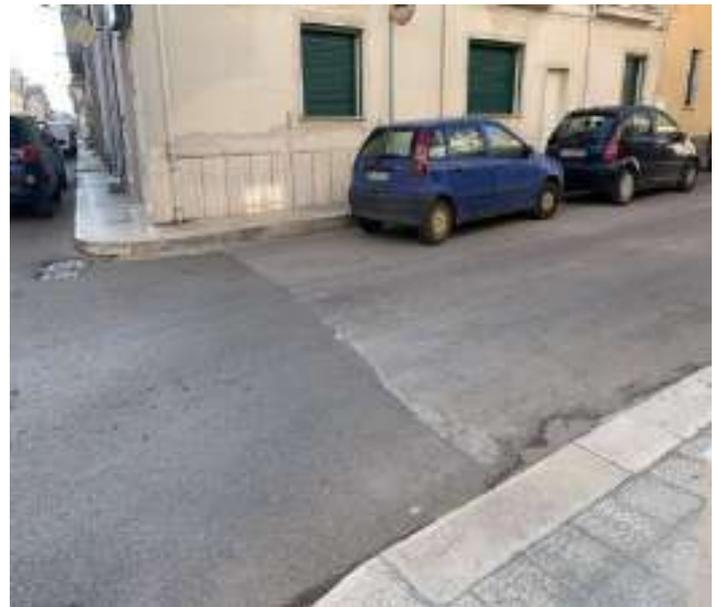
Categoria: SEGNALETICA

Assenza di segnaletica o segnaletica da ripristinare

Gli attraversamenti pedonali sono evidenziati sulla carreggiata mediante zebraure con strisce bianche parallele alla direzione di marcia dei veicoli, di lunghezza non inferiore a 2,50 m, sulle strade locali e su quelle urbane di quartiere, e a 4 m, sulle altre strade; la larghezza delle strisce e degli intervalli è di 50 cm.

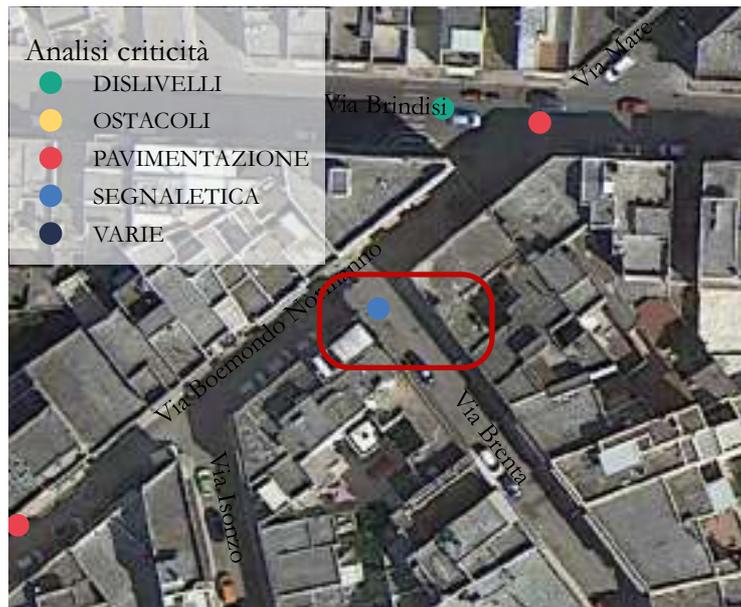
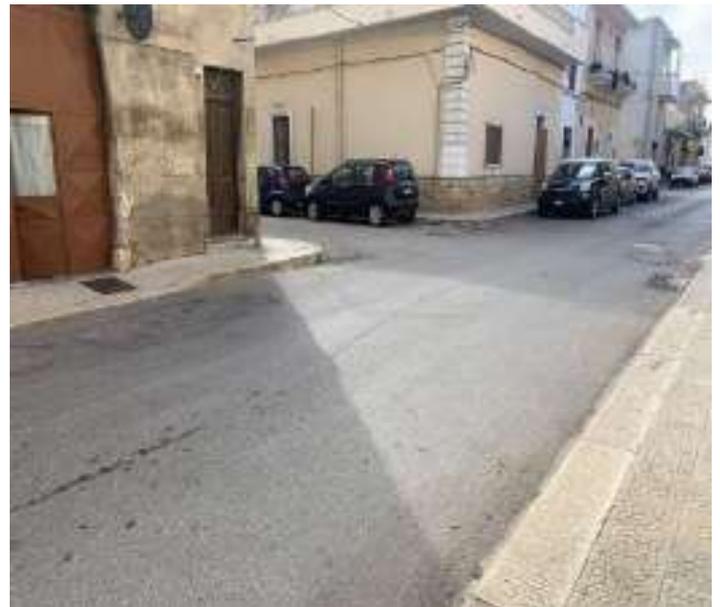
Categoria: SEGNALETICA

Assenza di segnaletica o segnaletica da ripristinare

Gli attraversamenti pedonali sono evidenziati sulla carreggiata mediante zebraure con strisce bianche parallele alla direzione di marcia dei veicoli, di lunghezza non inferiore a 2,50 m, sulle strade locali e su quelle urbane di quartiere, e a 4 m, sulle altre strade; la larghezza delle strisce e degli intervalli è di 50 cm.

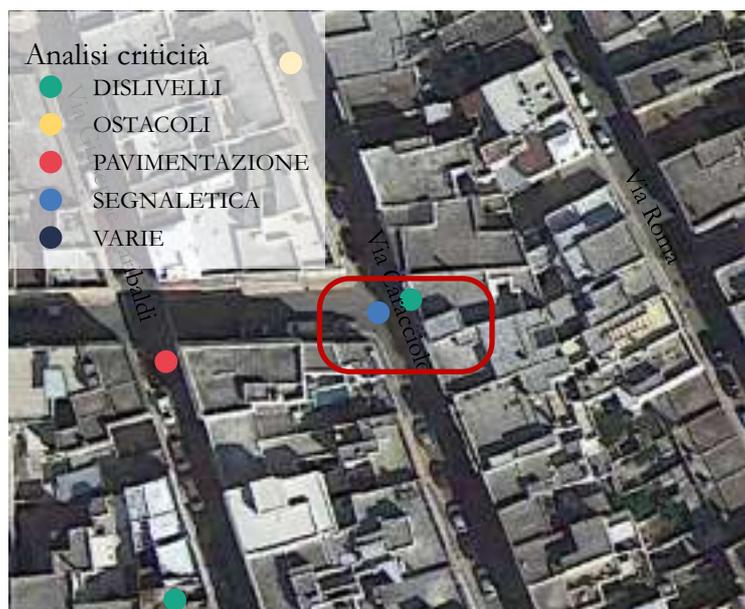
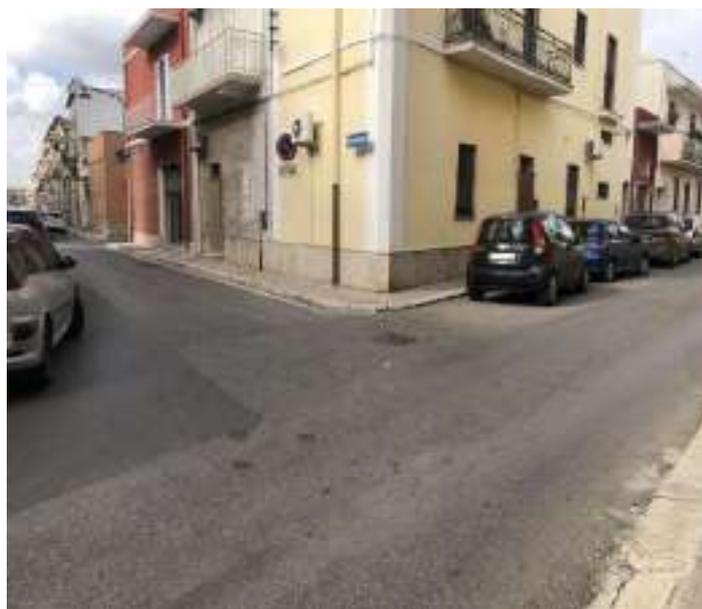
Categoria: SEGNALETICA

Assenza di segnaletica o segnaletica da ripristinare

Gli attraversamenti pedonali sono evidenziati sulla carreggiata mediante zebraure con strisce bianche parallele alla direzione di marcia dei veicoli, di lunghezza non inferiore a 2,50 m, sulle strade locali e su quelle urbane di quartiere, e a 4 m, sulle altre strade; la larghezza delle strisce e degli intervalli è di 50 cm.
