Comune di  
**SAN VITO DEI NORMANNI**  
Provincia di Brindisi

# PIANO PER L'ELIMINAZIONE DELLE BARRIERE ARCHITETTONICHE

## SCHEDE AMBITO URBANO

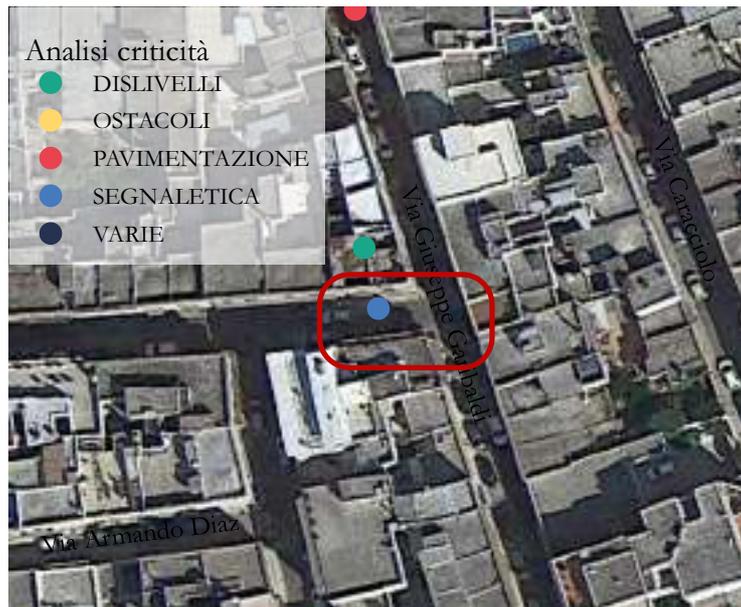
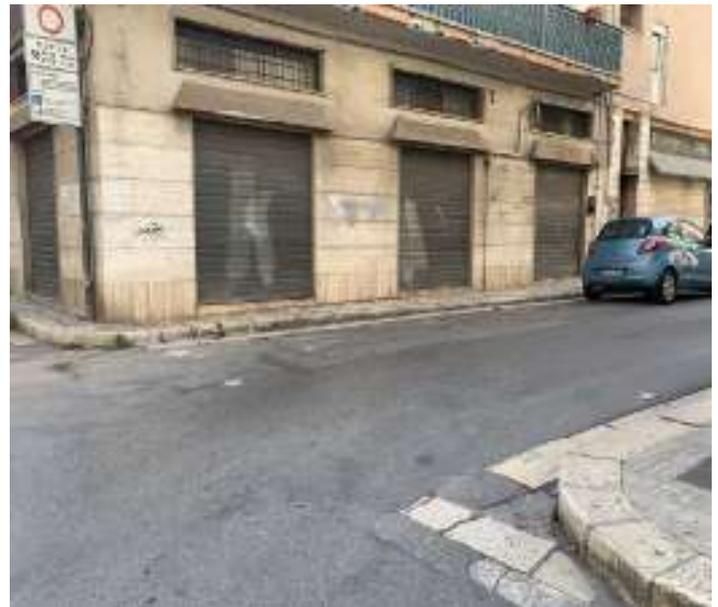
Categoria: SEGNALETICA

Assenza di segnaletica o segnaletica da ripristinare

Gli attraversamenti pedonali sono evidenziati sulla carreggiata mediante zebraure con strisce bianche parallele alla direzione di marcia dei veicoli, di lunghezza non inferiore a 2,50 m, sulle strade locali e su quelle urbane di quartiere, e a 4 m, sulle altre strade; la larghezza delle strisce e degli intervalli è di 50 cm.

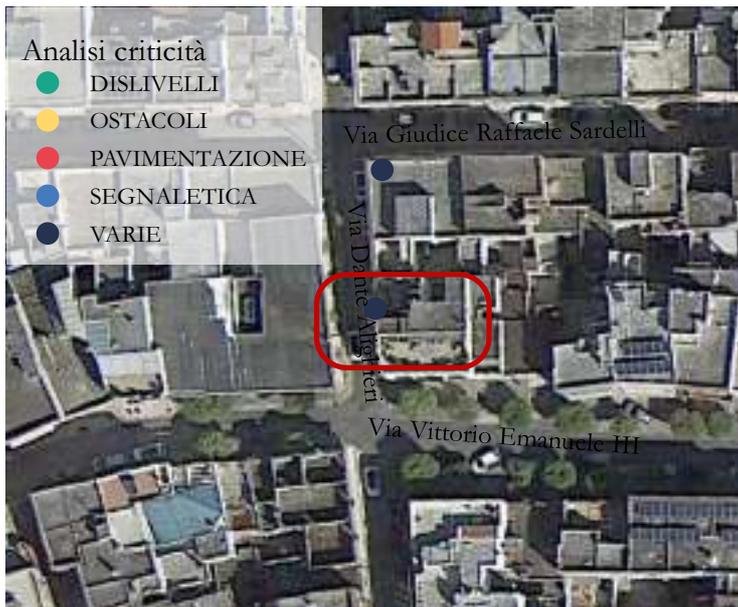
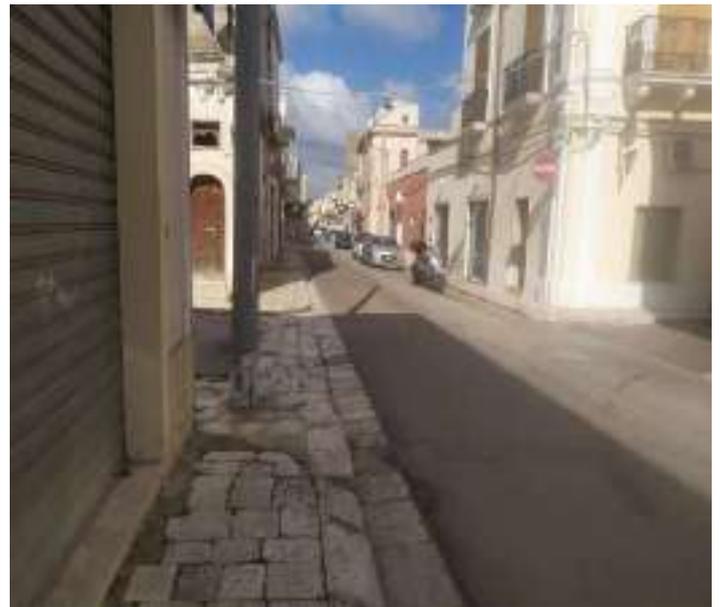
Categoria: VARIE

Presenza di sconnessioni, buche isolate, deformazioni della pavimentazione esistente, assenza di porzioni di essa.

Adeguamento della pavimentazione dissestata tramite rimozione dei basolati ammalorati e sostituzione o riposizionamento dei blocchi esistenti fino a rendere il piano di calpestio complanare e raccordato adeguatamente alla pavimentazione esistente

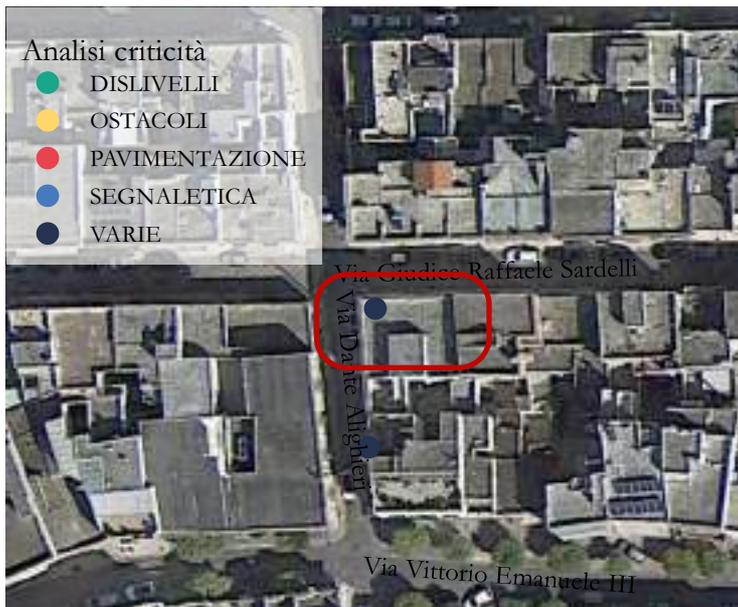
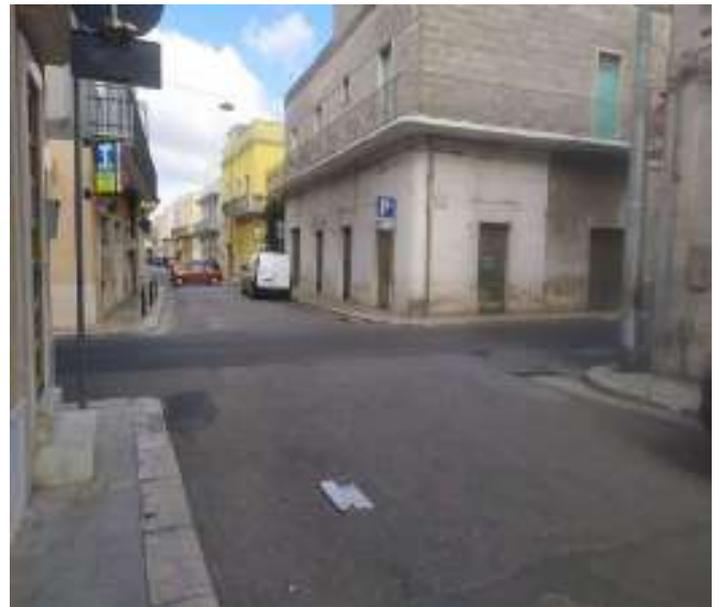
Categoria: VARIE

Assenza di segnaletica o segnaletica da ripristinare

Gli attraversamenti pedonali sono evidenziati sulla carreggiata mediante zebraure con strisce bianche parallele alla direzione di marcia dei veicoli, di lunghezza non inferiore a 2,50 m, sulle strade locali e su quelle urbane di quartiere, e a 4 m, sulle altre strade; la larghezza delle strisce e degli intervalli è di 50 cm.

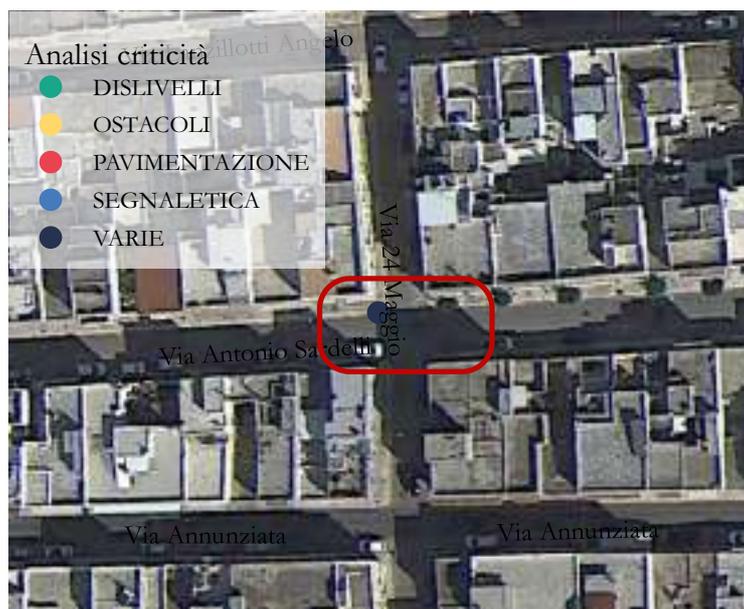
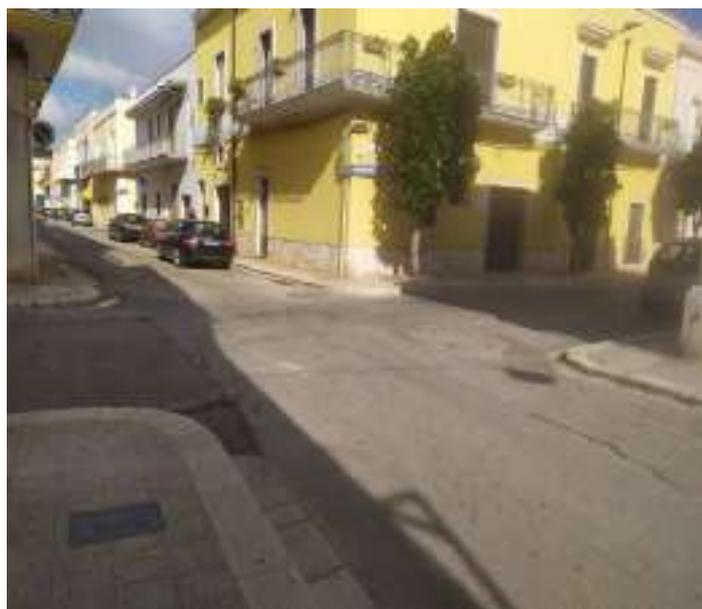
Categoria: VARIE

Assenza di segnaletica o segnaletica da ripristinare

Gli attraversamenti pedonali sono evidenziati sulla carreggiata mediante zebraure con strisce bianche parallele alla direzione di marcia dei veicoli, di lunghezza non inferiore a 2,50 m, sulle strade locali e su quelle urbane di quartiere, e a 4 m, sulle altre strade; la larghezza delle strisce e degli intervalli è di 50 cm.

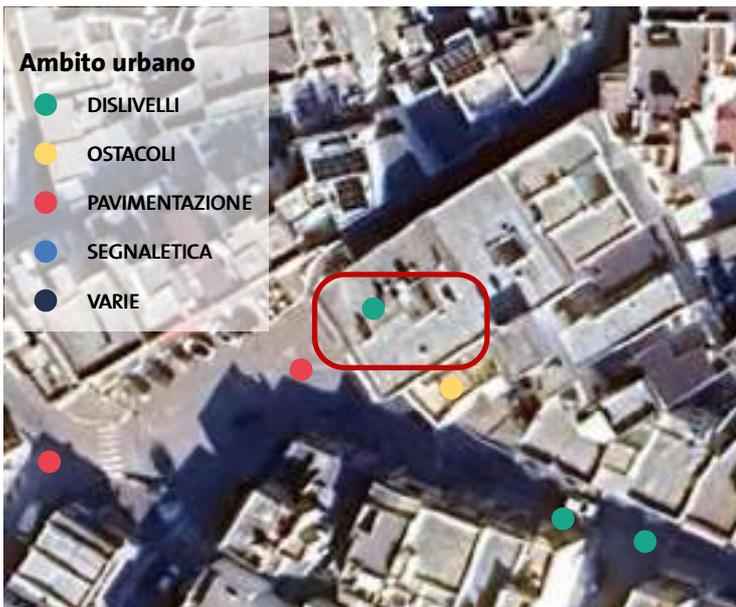
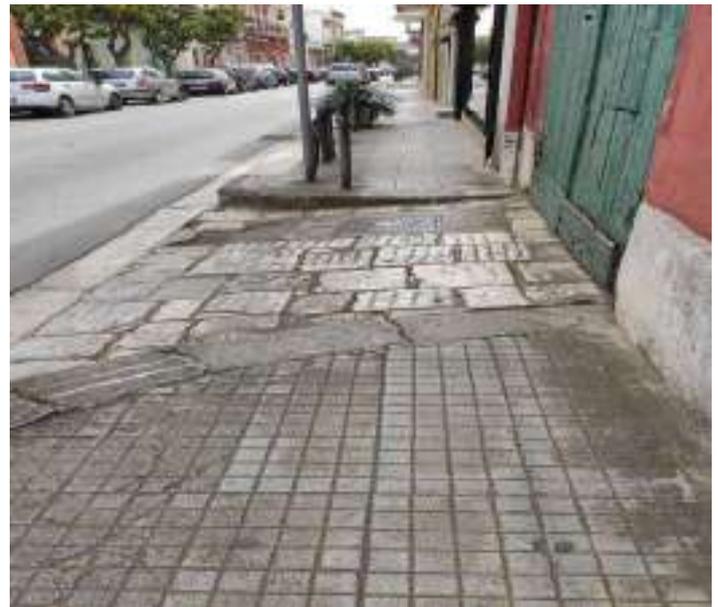
Categoria: DISLIVELLI  
Rampa assente

Raccordo del percorso attraverso la creazione, con asporto/riporto di materiale, di rampa di lunghezza sufficiente ad ottenere una pendenza non superiore al 5% e di larghezza di almeno cm 100. Quando la differenza di quota fra i due piani (pedonale e carrabile)  $\diamond$  maggiore di cm 20, si suggerisce di corredarla con cordolo battiruota o elemento di medesima risposta funzionale, nonché  $\diamond$  di corrimano, su almeno uno dei lati, visivamente percepibile alle persone ipovedenti. Si preferisce l'utilizzo di rampe realizzate mediante blocchi prefabbricati. Demolizione di porzione di marciapiede utile all'inserimento della rampa (in opera o prefabbricata)

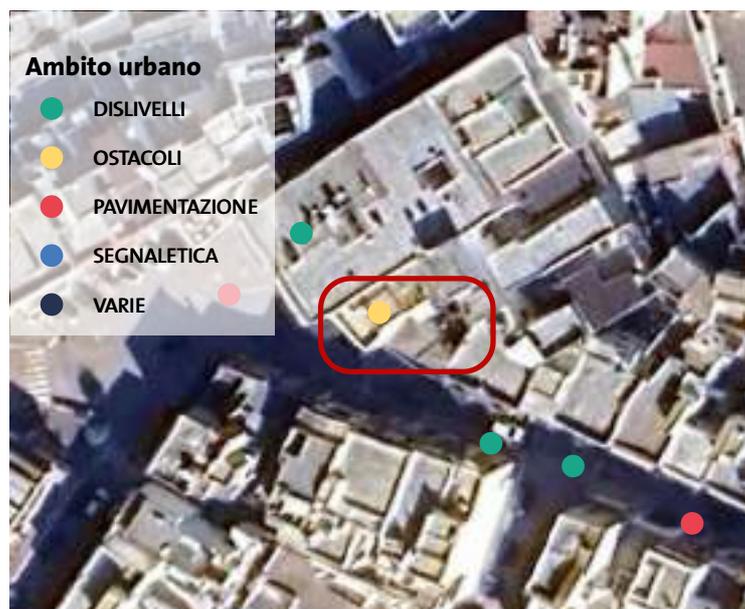
Categoria: OSTACOLI

Presenza di ostacoli che riducono lo spazio di camminamento

Eliminare o ricollocare l'ostacolo verso il margine esterno o interno, qualora possibile, del percorso pedonale in modo da non costituire intralcio per gli utenti. Gli ostacoli possono essere di diverso tipo e dimensione, dal semplice cestino al palo di pubblica illuminazione

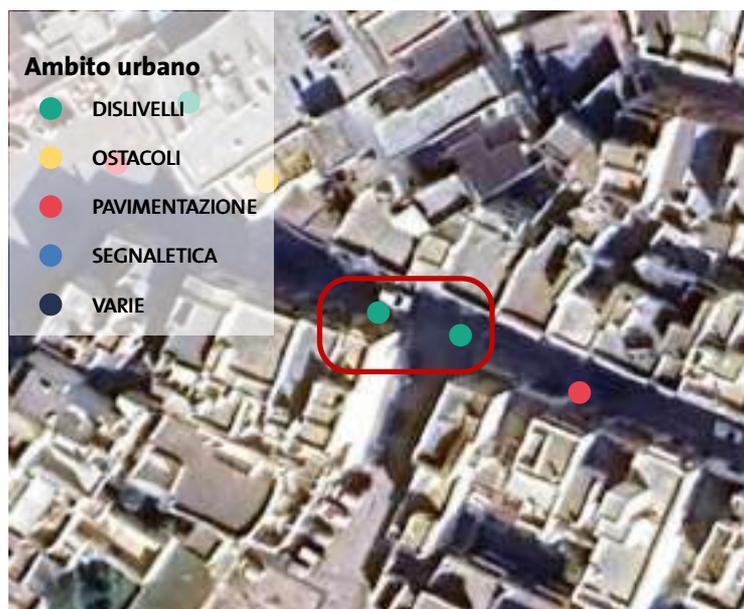
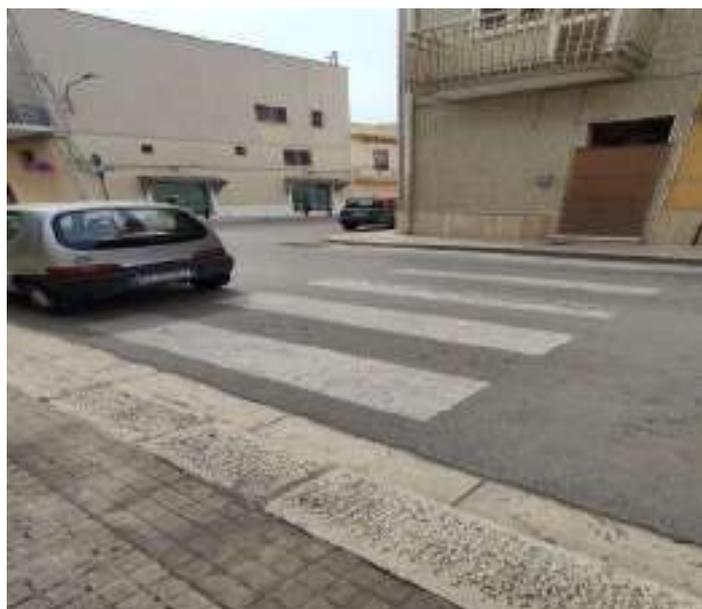
Categoria: DISLIVELLI

Rampa assente

Raccordo del percorso attraverso la creazione, con asporto/riporto di materiale, di rampa di lunghezza sufficiente ad ottenere una pendenza non superiore al 5% e di larghezza di almeno cm 100. Quando la differenza di quota fra i due piani (pedonale e carrabile)  $\geq$  maggiore di cm 20, si suggerisce di corredarla con cordolo battiruota o elemento di medesima risposta funzionale, nonché di corrimano, su almeno uno dei lati, visivamente percepibile alle persone ipovedenti. Si preferisce l'utilizzo di rampe realizzate mediante blocchi prefabbricati. Demolizione di porzione di marciapiede utile all'inserimento della rampa (in opera o prefabbricata)

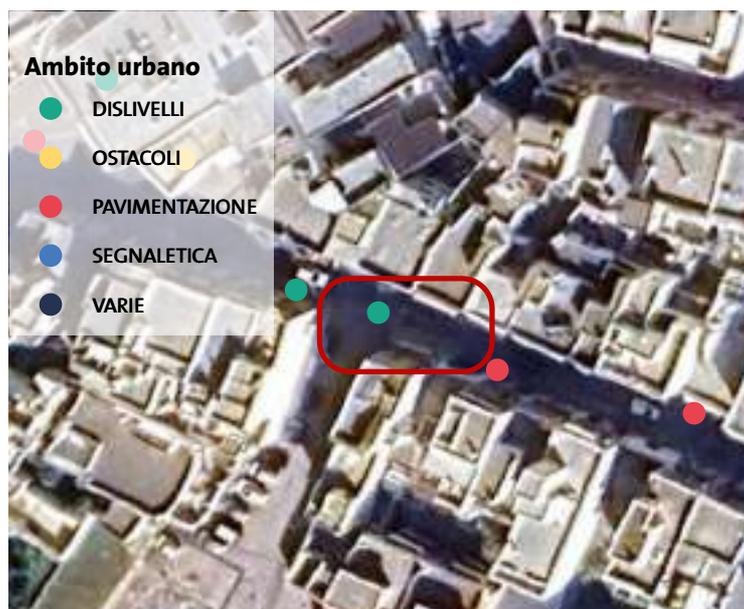
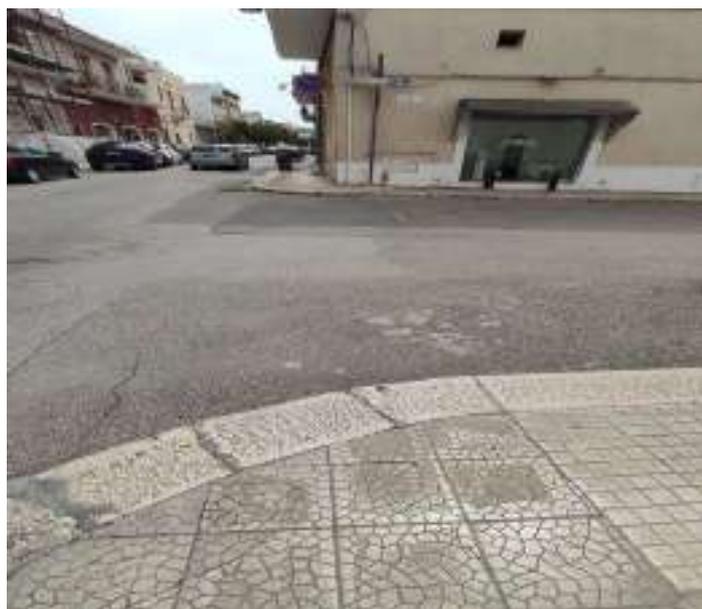
Categoria: DISLIVELLI

Rampa assente

Raccordo del percorso attraverso la creazione, con asporto/riporto di materiale, di rampa di lunghezza sufficiente ad ottenere una pendenza non superiore al 5% e di larghezza di almeno cm 100. Quando la differenza di quota fra i due piani (pedonale e carrabile)  $\diamond$  maggiore di cm 20, si suggerisce di corredarla con cordolo battiruota o elemento di medesima risposta funzionale, nonch $\diamond$  di corrimano, su almeno uno dei lati, visivamente percepibile alle persone ipovedenti. Si preferisce l'utilizzo di rampe realizzate mediante blocchi prefabbricati. Demolizione di porzione di marciapiede utile all'inserimento della rampa (in opera o prefabbricata)

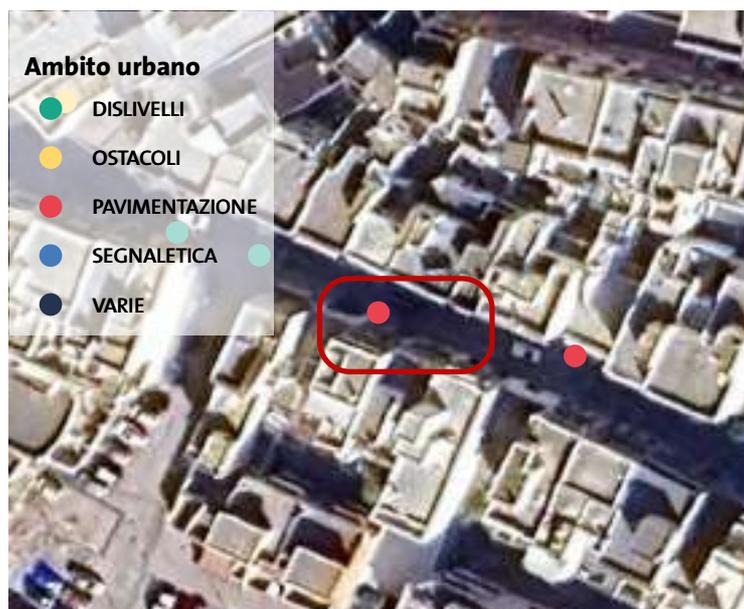
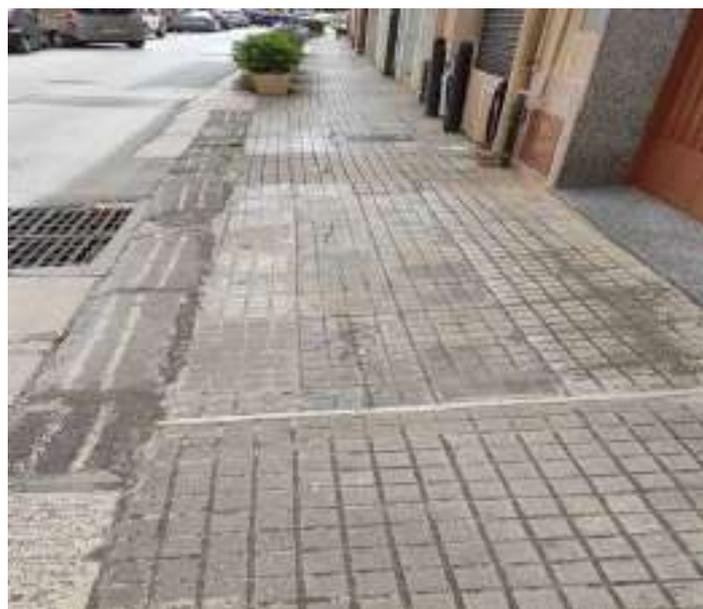
Categoria: PAVIMENTAZIONE

Pendenza trasversale eccessiva

Demolizione e rifacimento di parte di pavimentazione esistente al fine di ottenere il piano di calpestio con pendenza trasversale non superiore all'1%.

Rimozione e riposizionamento in quota di cordoli, demolizione di pavimentazione esistente e realizzazione di nuovo piano di calpestio con pendenze idonee

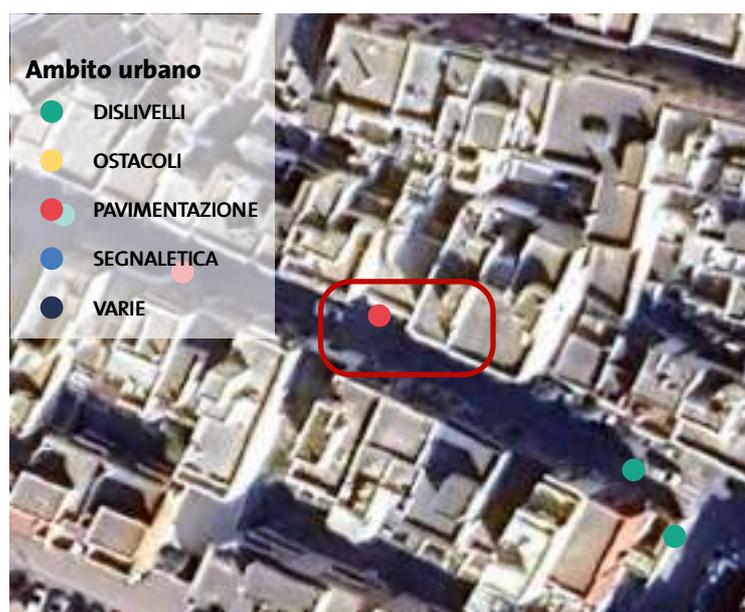
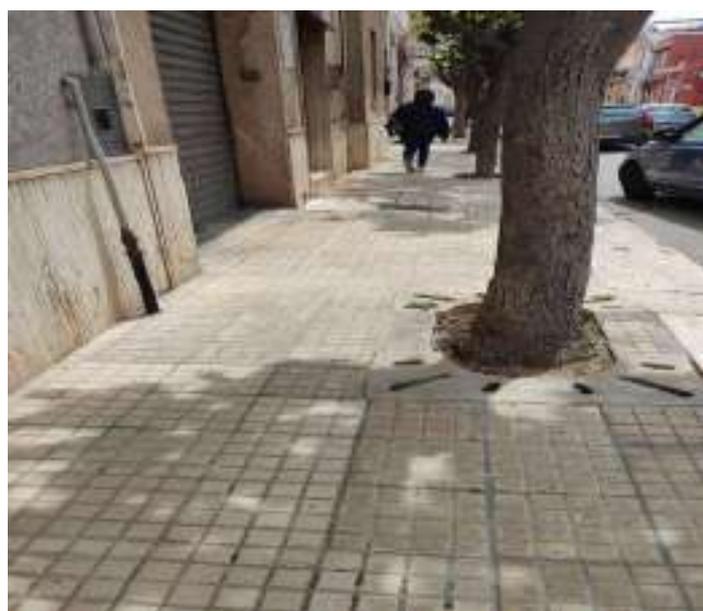
Categoria: PAVIMENTAZIONE  
Presenza di sconnessioni, buche isolate,  
deformazioni della pavimentazione  
esistente, assenza di porzioni di essa.

Adeguamento della pavimentazione dissestata tramite rimozione delle piastrelle ammalorate e sostituzione delle stesse fino ad rendere il piano di calpestio complanare e raccordato adeguatamente alla pavimentazione esistente. Rimozione di porzione di pavimentazione esistente compreso il massetto di allettamento. Posa della pavimentazione su nuovo massetto sino ad ottenere un piano calpestabile complanare.

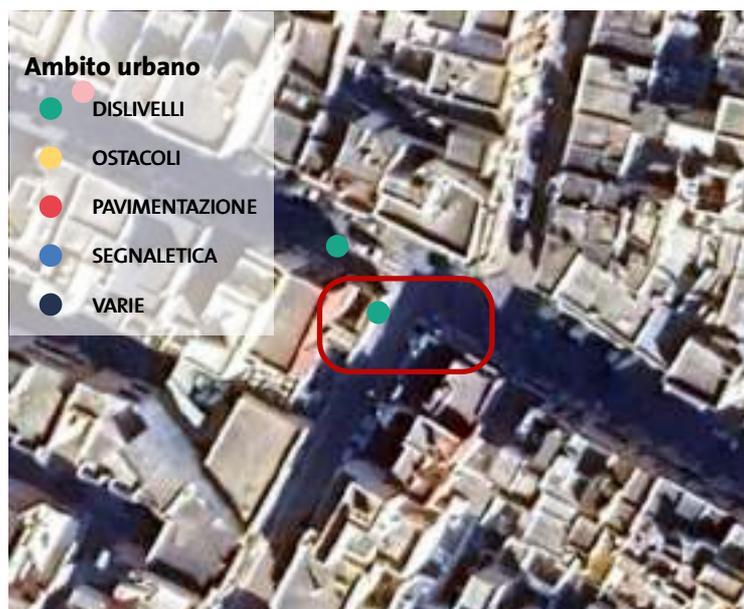
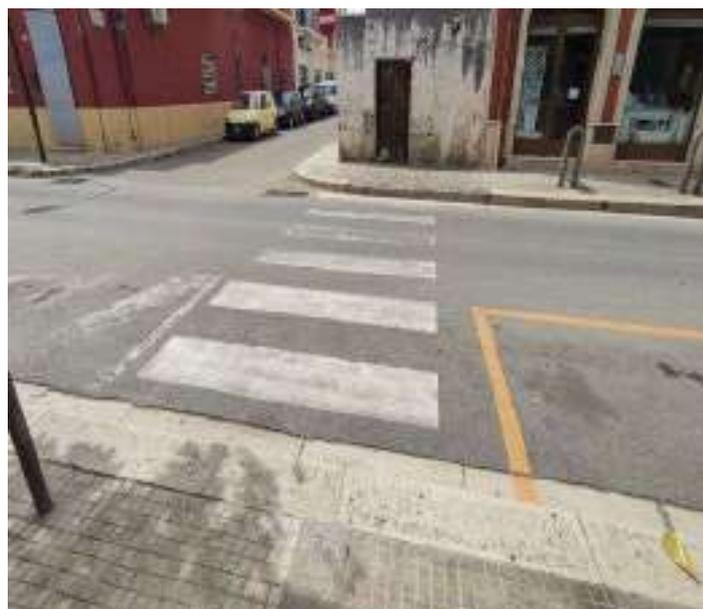
Categoria: DISLIVELLI

Rampa assente

Raccordo del percorso attraverso la creazione, con asporto/riporto di materiale, di rampa di lunghezza sufficiente ad ottenere una pendenza non superiore al 5% e di larghezza di almeno cm 100. Quando la differenza di quota fra i due piani (pedonale e carrabile)  $\diamond$  maggiore di cm 20, si suggerisce di corredarla con cordolo battiruota o elemento di medesima risposta funzionale, nonch $\diamond$  di corrimano, su almeno uno dei lati, visivamente percepibile alle persone ipovedenti. Si preferisce l'utilizzo di rampe realizzate mediante blocchi prefabbricati. Demolizione di porzione di marciapiede utile all'inserimento della rampa (in opera o prefabbricata)

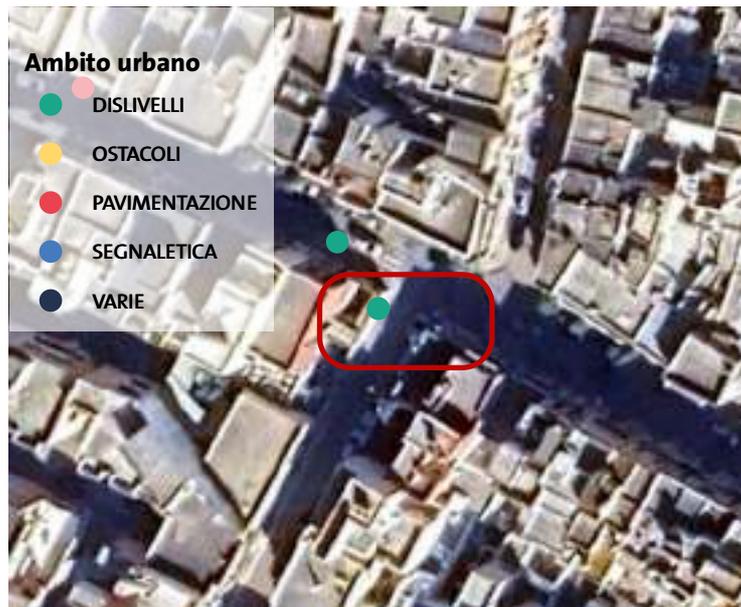
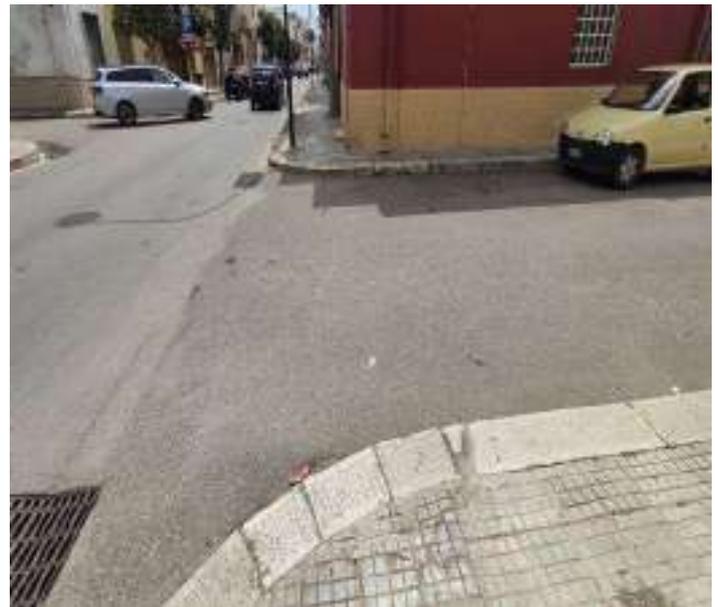
Categoria: DISLIVELLI  
Rampa assente

Raccordo del percorso attraverso la creazione, con asporto/riporto di materiale, di rampa di lunghezza sufficiente ad ottenere una pendenza non superiore al 5% e di larghezza di almeno cm 100. Quando la differenza di quota fra i due piani (pedonale e carrabile)  $\diamond$  maggiore di cm 20, si suggerisce di corredarla con cordolo battiruota o elemento di medesima risposta funzionale, nonch $\diamond$  di corrimano, su almeno uno dei lati, visivamente percepibile alle persone ipovedenti. Si preferisce l'utilizzo di rampe realizzate mediante blocchi prefabbricati. Demolizione di porzione di marciapiede utile all'inserimento della rampa (in opera o prefabbricata)

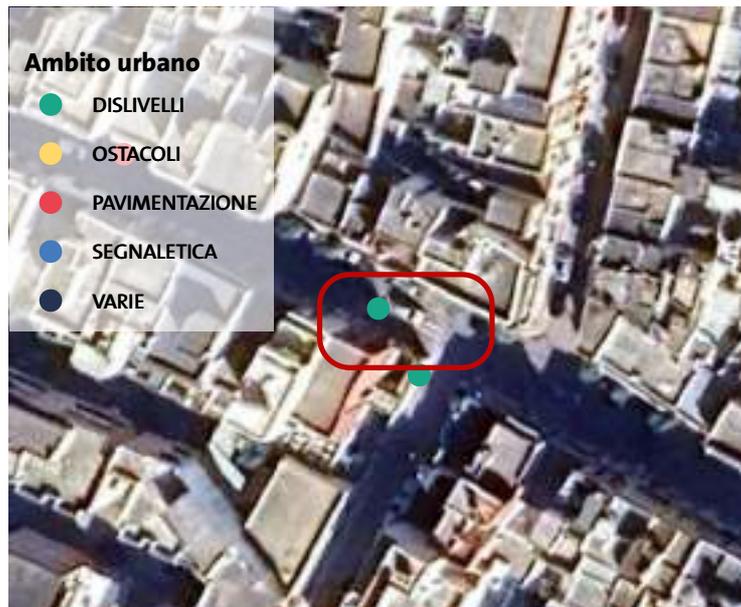
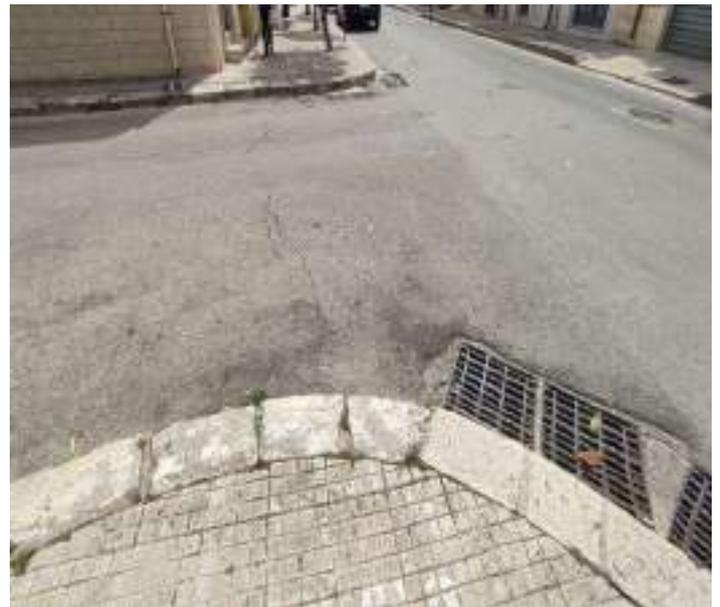
Categoria: DISLIVELLI  
Rampa assente

Raccordo del percorso attraverso la creazione, con asporto/riporto di materiale, di rampa di lunghezza sufficiente ad ottenere una pendenza non superiore al 5% e di larghezza di almeno cm 100. Quando la differenza di quota fra i due piani (pedonale e carrabile)  $\diamond$  maggiore di cm 20, si suggerisce di corredarla con cordolo battiruota o elemento di medesima risposta funzionale, nonch $\diamond$  di corrimano, su almeno uno dei lati, visivamente percepibile alle persone ipovedenti. Si preferisce l'utilizzo di rampe realizzate mediante blocchi prefabbricati. Demolizione di porzione di marciapiede utile all'inserimento della rampa (in opera o prefabbricata)

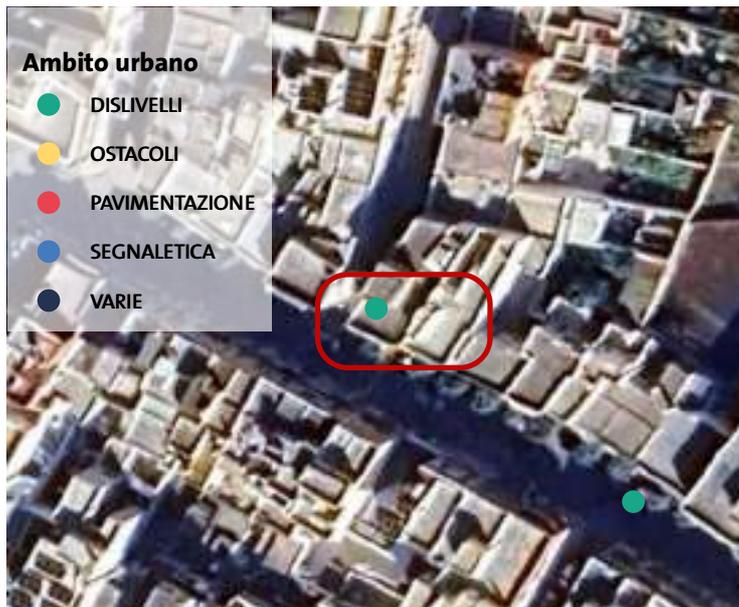
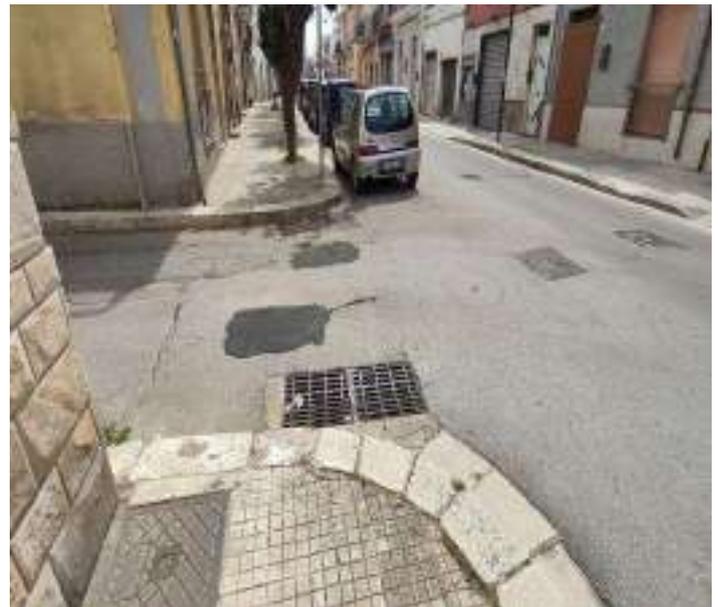
Categoria: DISLIVELLI  
Rampa assente

Raccordo del percorso attraverso la creazione, con asporto/riporto di materiale, di rampa di lunghezza sufficiente ad ottenere una pendenza non superiore al 5% e di larghezza di almeno cm 100. Quando la differenza di quota fra i due piani (pedonale e carrabile)  $\diamond$  maggiore di cm 20, si suggerisce di corredarla con cordolo battiruota o elemento di medesima risposta funzionale, nonch $\diamond$  di corrimano, su almeno uno dei lati, visivamente percepibile alle persone ipovedenti. Si preferisce l'utilizzo di rampe realizzate mediante blocchi prefabbricati. Demolizione di porzione di marciapiede utile all'inserimento della rampa (in opera o prefabbricata)

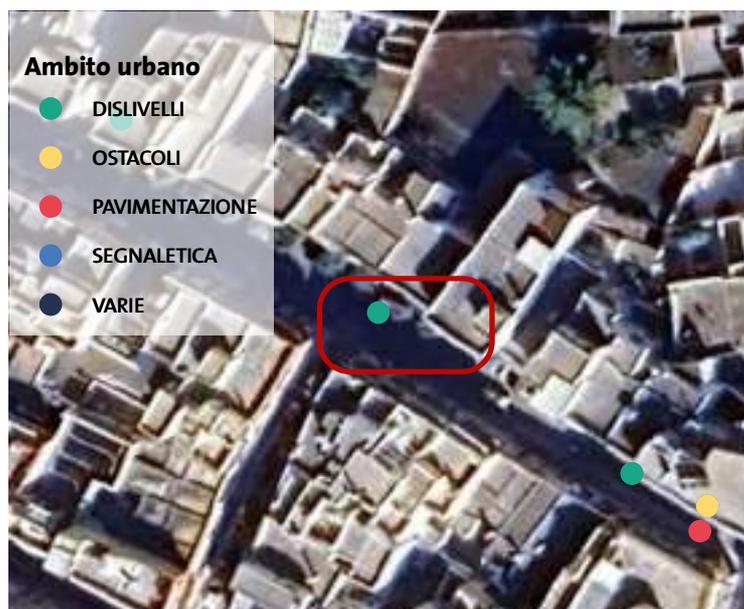
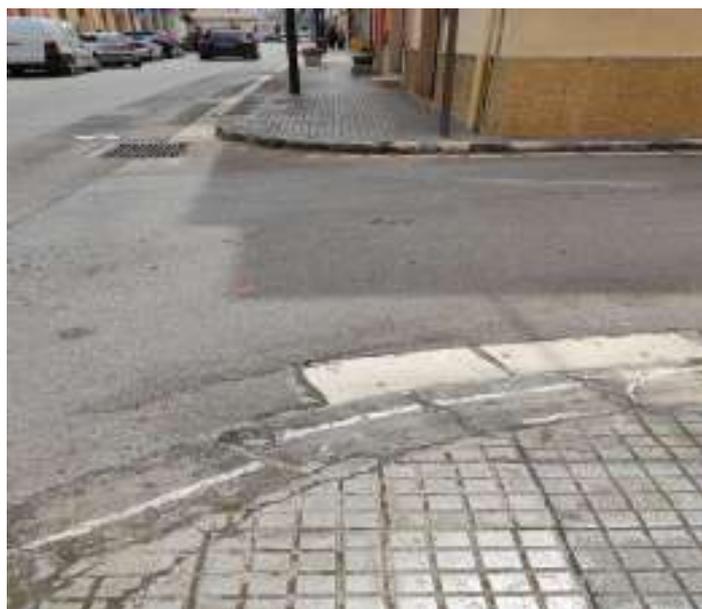
Categoria: DISLIVELLI

Rampa assente

Raccordo del percorso attraverso la creazione, con asporto/riporto di materiale, di rampa di lunghezza sufficiente ad ottenere una pendenza non superiore al 5% e di larghezza di almeno cm 100. Quando la differenza di quota fra i due piani (pedonale e carrabile)  $\geq$  maggiore di cm 20, si suggerisce di corredarla con cordolo battiruota o elemento di medesima risposta funzionale, nonch $\dot{e}$  di corrimano, su almeno uno dei lati, visivamente percepibile alle persone ipovedenti. Si preferisce l'utilizzo di rampe realizzate mediante blocchi prefabbricati. Demolizione di porzione di marciapiede utile all'inserimento della rampa (in opera o prefabbricata)

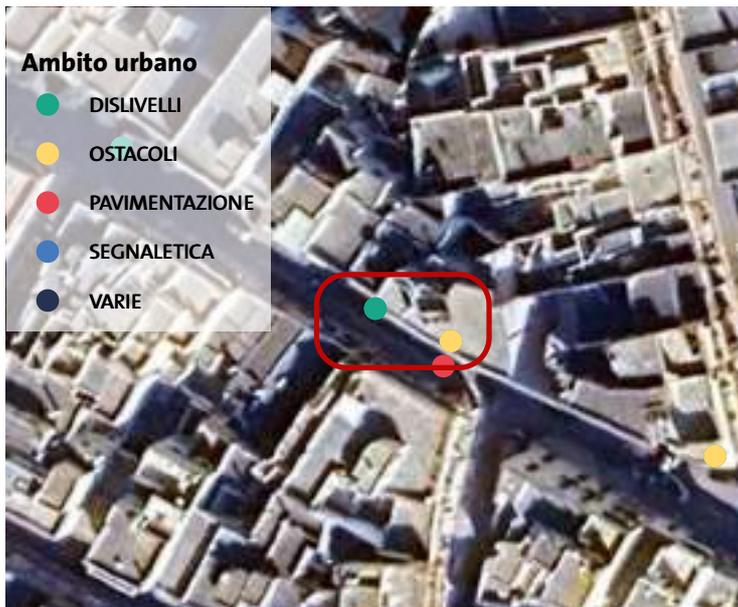
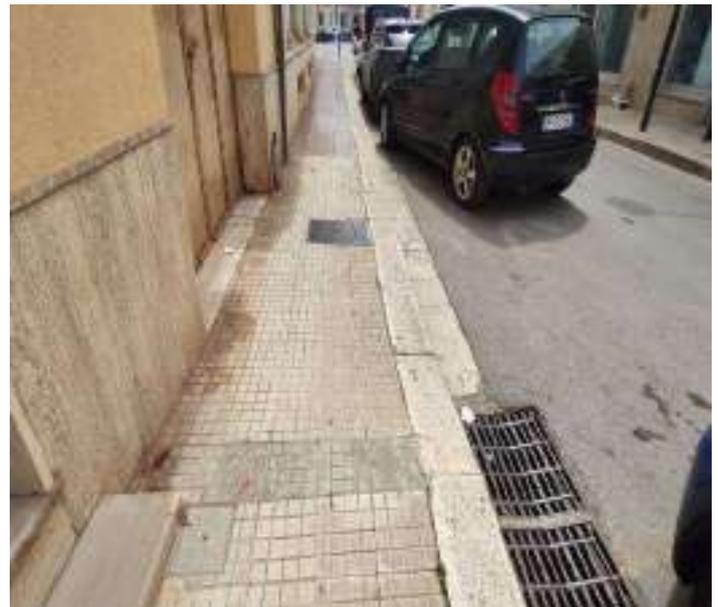
Categoria: DISLIVELLI  
Rampa assente

Raccordo del percorso attraverso la creazione, con asporto/riporto di materiale, di rampa di lunghezza sufficiente ad ottenere una pendenza non superiore al 5% e di larghezza di almeno cm 100. Quando la differenza di quota fra i due piani (pedonale e carrabile)  $\geq$  maggiore di cm 20, si suggerisce di corredarla con cordolo battiruota o elemento di medesima risposta funzionale, nonché di corrimano, su almeno uno dei lati, visivamente percepibile alle persone ipovedenti. Si preferisce l'utilizzo di rampe realizzate mediante blocchi prefabbricati. Demolizione di porzione di marciapiede utile all'inserimento della rampa (in opera o prefabbricata)

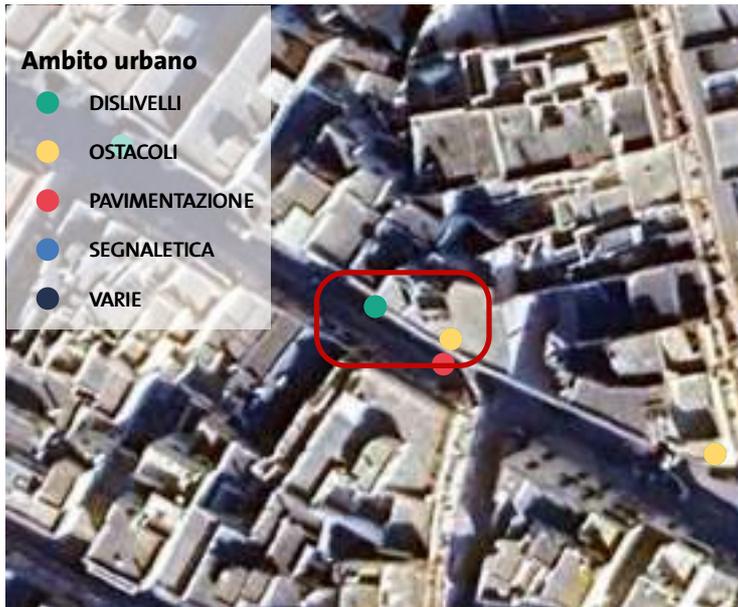
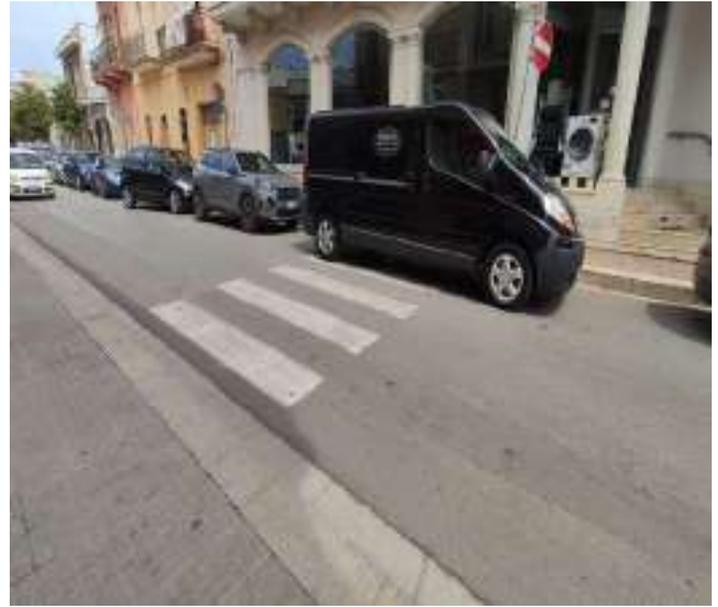
Categoria: DISLIVELLI  
Rampa assente

Raccordo del percorso attraverso la creazione, con asporto/riporto di materiale, di rampa di lunghezza sufficiente ad ottenere una pendenza non superiore al 5% e di larghezza di almeno cm 100. Quando la differenza di quota fra i due piani (pedonale e carrabile)  $\diamond$  maggiore di cm 20, si suggerisce di corredarla con cordolo battiruota o elemento di medesima risposta funzionale, nonch $\diamond$  di corrimano, su almeno uno dei lati, visivamente percepibile alle persone ipovedenti. Si preferisce l'utilizzo di rampe realizzate mediante blocchi prefabbricati. Demolizione di porzione di marciapiede utile all'inserimento della rampa (in opera o prefabbricata)

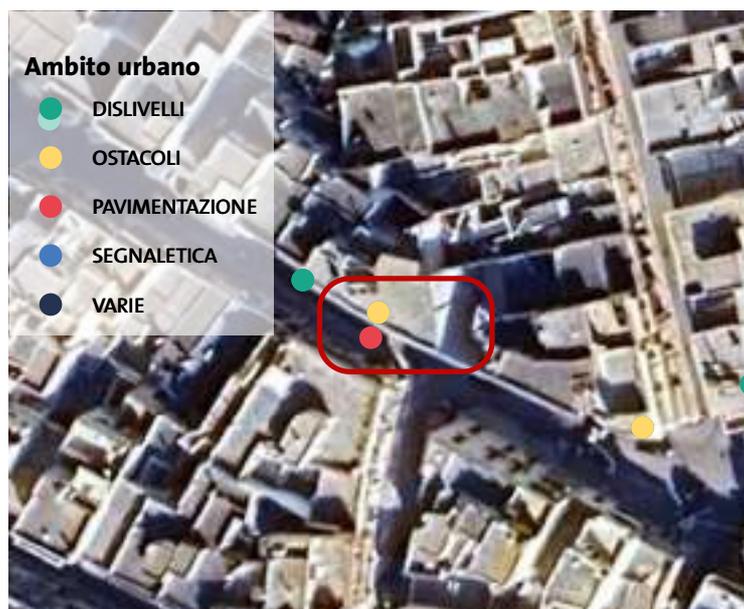
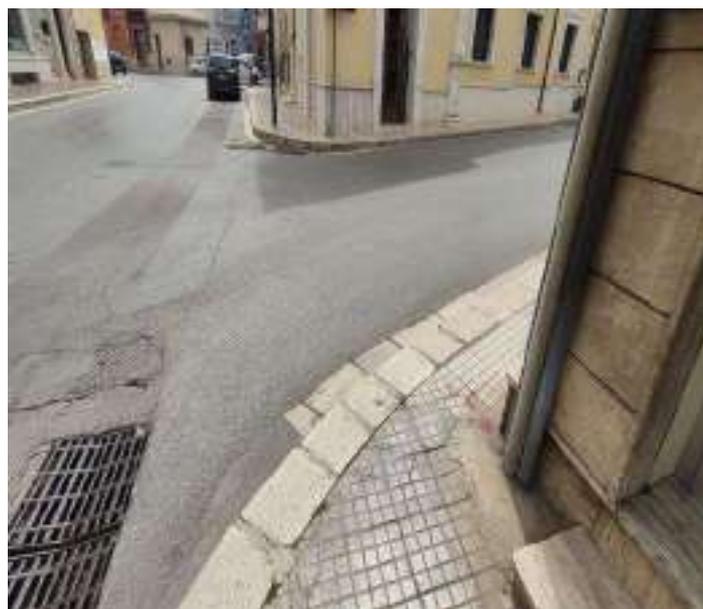
Categoria: DISLIVELLI

Rampa assente

Raccordo del percorso attraverso la creazione, con asporto/riporto di materiale, di rampa di lunghezza sufficiente ad ottenere una pendenza non superiore al 5% e di larghezza di almeno cm 100. Quando la differenza di quota fra i due piani (pedonale e carrabile)  $\diamond$  maggiore di cm 20, si suggerisce di corredarla con cordolo battiruota o elemento di medesima risposta funzionale, nonch $\diamond$  di corrimano, su almeno uno dei lati, visivamente percepibile alle persone ipovedenti. Si preferisce l'utilizzo di rampe realizzate mediante blocchi prefabbricati. Demolizione di porzione di marciapiede utile all'inserimento della rampa (in opera o prefabbricata)

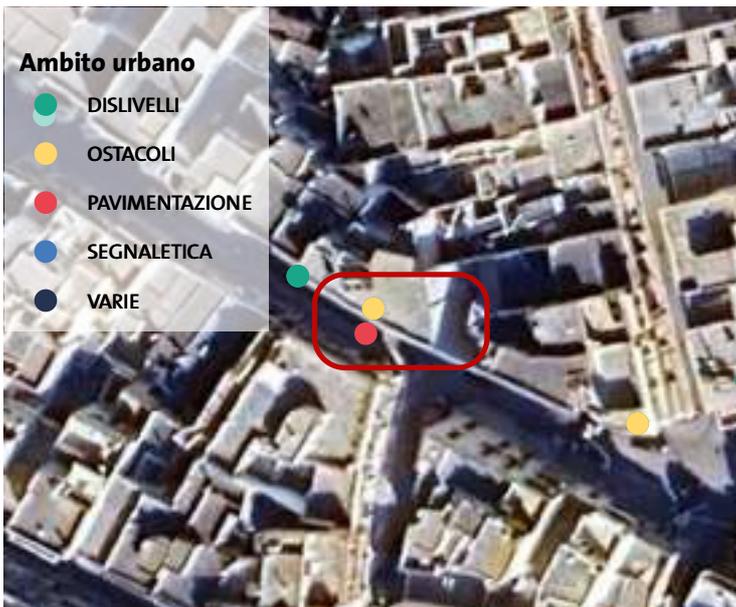
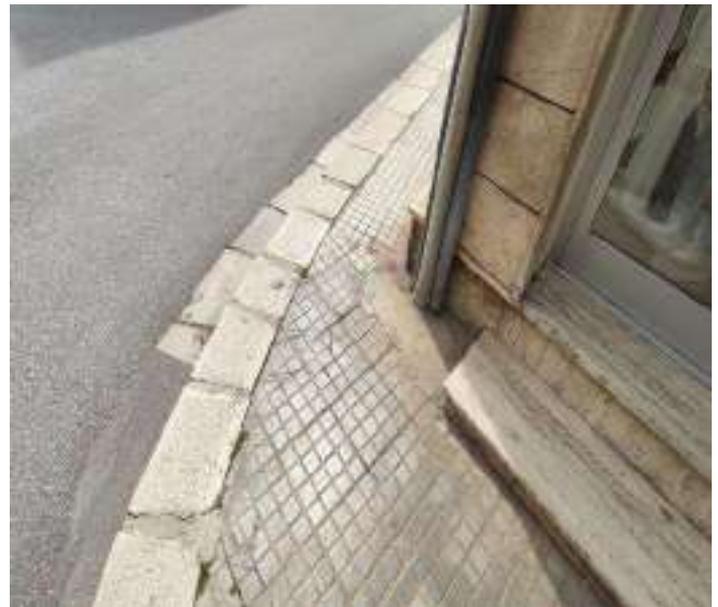
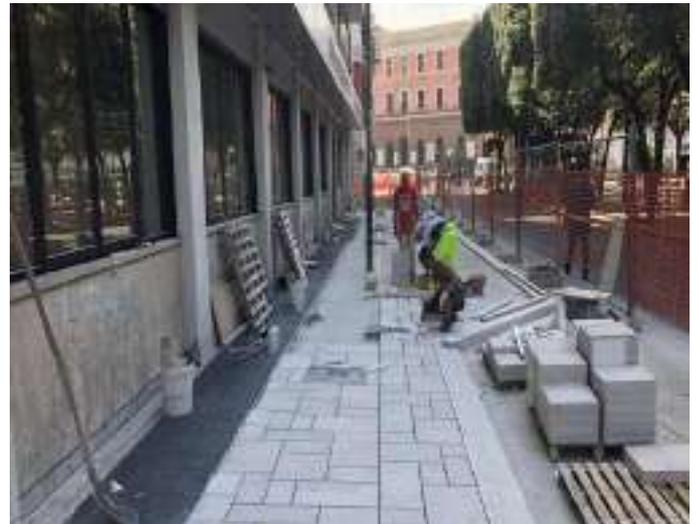
Categoria: OSTACOLI  
Presenza di marciapiedi di dimensioni trasversali non adeguate al passaggio degli utenti.

Realizzazione a fianco del percorso esistente, di una nuova pavimentazione pedonale, identica alla preesistente, aumentando la larghezza complessiva del percorso. Per consentirne l'uso da parte di persone in carrozzina, la larghezza minima dovrà essere di cm. 90/120. La superficie calpestabile sarà compatta ed omogenea. Le fugature prive di risalti e non superiori a cm. 0,5. La pendenza trasversale nel suo complesso non dovrà superare l'1%.

Rimozione di cordoli esistenti e creazione di nuova porzione di marciapiede, analoga all'esistente, al fine di ottenere una dimensione idonea.

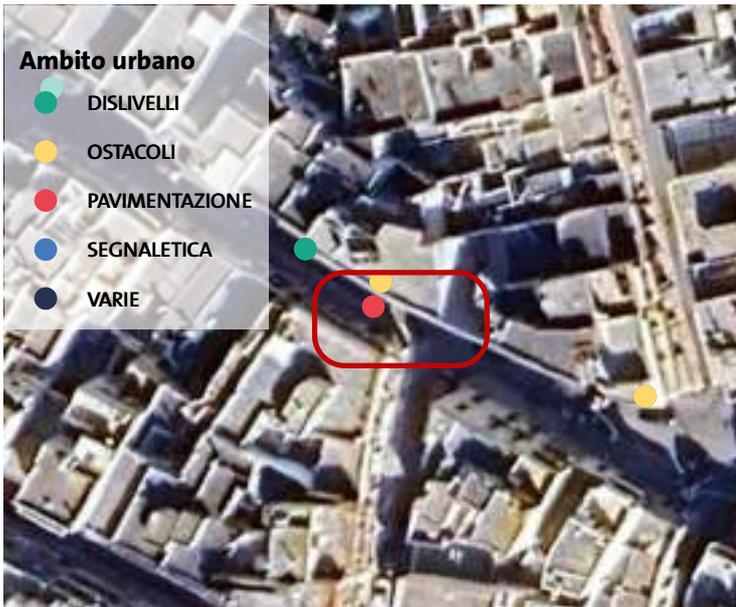
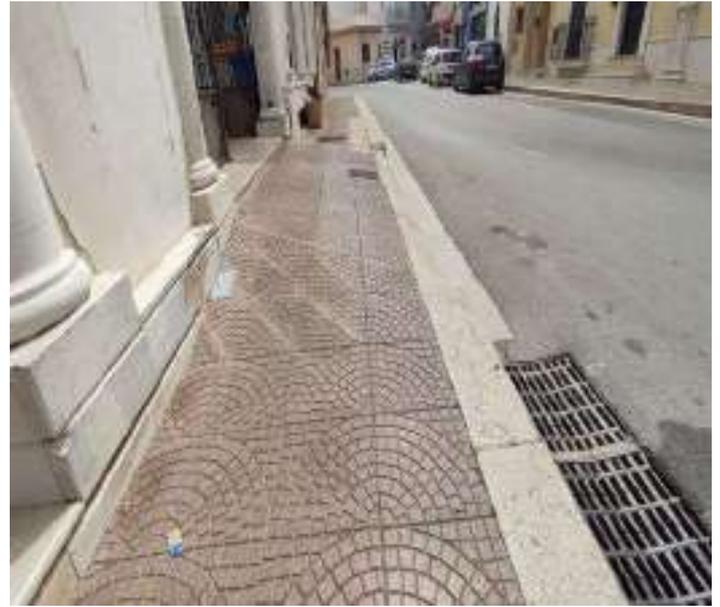
Categoria: PAVIMENTAZIONE  
Pendenza trasversale eccessiva

Demolizione e rifacimento di parte di pavimentazione esistente al fine di ottenere il piano di calpestio con pendenza trasversale non superiore all'1%.  
Rimozione e riposizionamento in quota di cordoli, demolizione di pavimentazione esistente e realizzazione di nuovo piano di calpestio con pendenze idonee

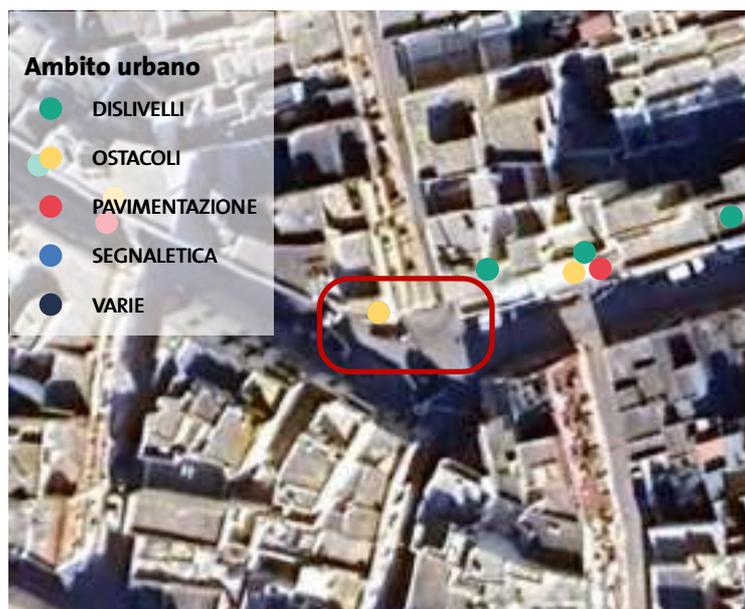
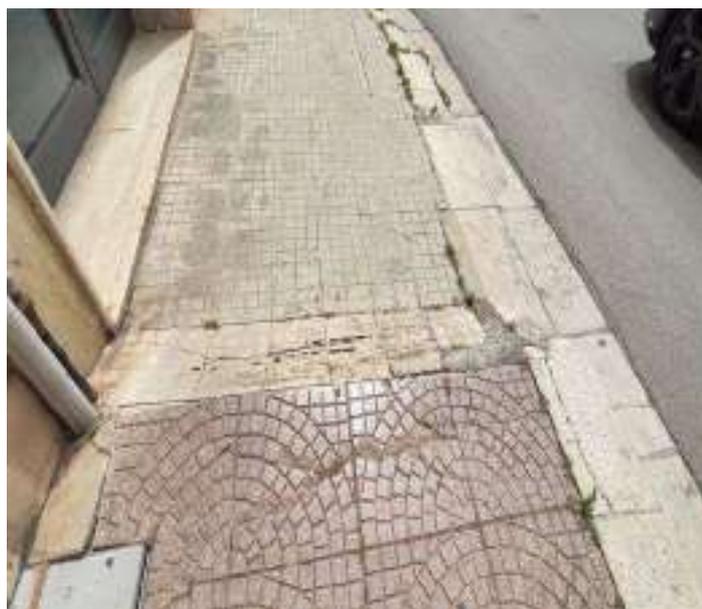
Categoria: DISLIVELLI

Rampa assente

Raccordo del percorso attraverso la creazione, con asporto/riporto di materiale, di rampa di lunghezza sufficiente ad ottenere una pendenza non superiore al 5% e di larghezza di almeno cm 100. Quando la differenza di quota fra i due piani (pedonale e carrabile)  $\diamond$  maggiore di cm 20, si suggerisce di corredarla con cordolo battiruota o elemento di medesima risposta funzionale, nonch $\diamond$  di corrimano, su almeno uno dei lati, visivamente percepibile alle persone ipovedenti. Si preferisce l'utilizzo di rampe realizzate mediante blocchi prefabbricati. Demolizione di porzione di marciapiede utile all'inserimento della rampa (in opera o prefabbrica)

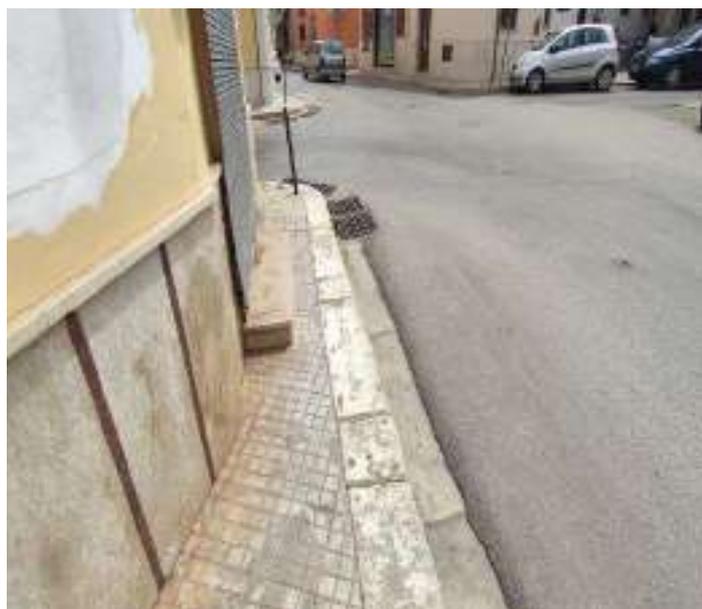
Categoria: OSTACOLI

Presenza di ostacoli che riducono lo spazio di camminamento

Eliminare o ricollocare l'ostacolo verso il margine esterno o interno, qualora possibile, del percorso pedonale in modo da non costituire intralcio per gli utenti. Gli ostacoli possono essere di diverso tipo e dimensione, dal semplice cestino al palo di pubblica illuminazione
