Comune di  
**SAN VITO DEI NORMANNI**  
Provincia di Brindisi

# PIANO PER L'ELIMINAZIONE DELLE BARRIERE ARCHITETTONICHE

## SCHEDE AMBITO URBANO

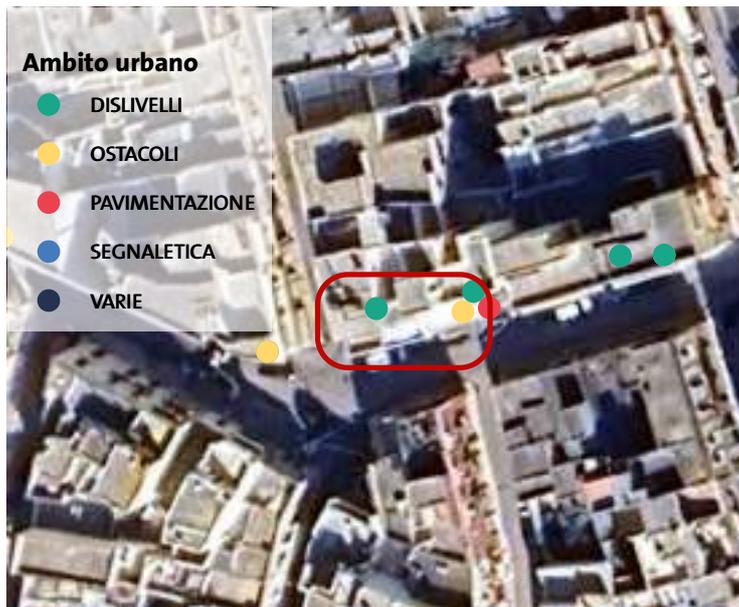
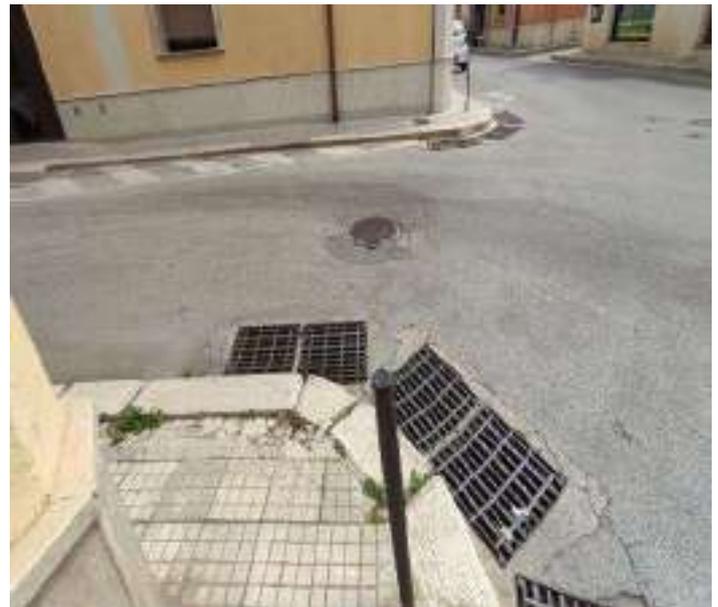
Categoria: DISLIVELLI  
Rampa assente

Raccordo del percorso attraverso la creazione, con asporto/riporto di materiale, di rampa di lunghezza sufficiente ad ottenere una pendenza non superiore al 5% e di larghezza di almeno cm 100. Quando la differenza di quota fra i due piani (pedonale e carrabile)  $\diamond$  maggiore di cm 20, si suggerisce di corredarla con cordolo battiruota o elemento di medesima risposta funzionale, nonch $\diamond$  di corrimano, su almeno uno dei lati, visivamente percepibile alle persone ipovedenti. Si preferisce l'utilizzo di rampe realizzate mediante blocchi prefabbricati. Demolizione di porzione di marciapiede utile all'inserimento della rampa (in opera o prefabbrica)

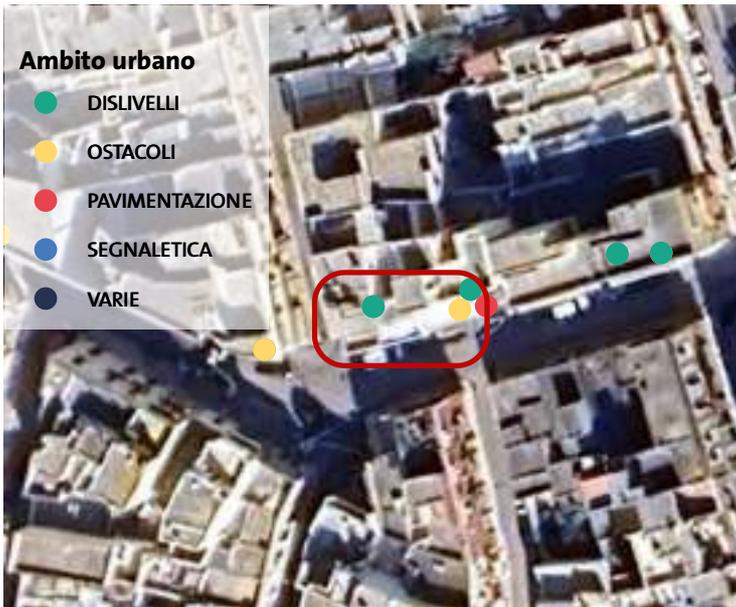
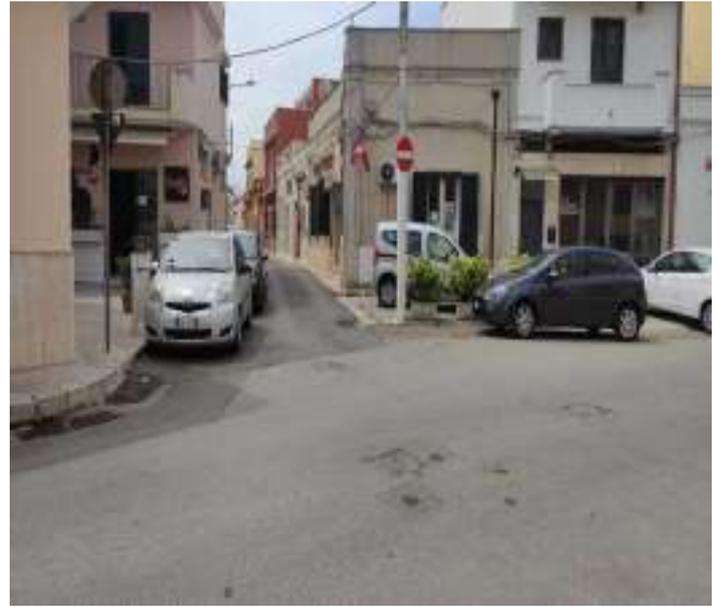
Categoria: DISLIVELLI  
Rampa assente

Raccordo del percorso attraverso la creazione, con asporto/riporto di materiale, di rampa di lunghezza sufficiente ad ottenere una pendenza non superiore al 5% e di larghezza di almeno cm 100. Quando la differenza di quota fra i due piani (pedonale e carrabile)  $\diamond$  maggiore di cm 20, si suggerisce di corredarla con cordolo battiruota o elemento di medesima risposta funzionale, nonch $\diamond$  di corrimano, su almeno uno dei lati, visivamente percepibile alle persone ipovedenti. Si preferisce l'utilizzo di rampe realizzate mediante blocchi prefabbricati. Demolizione di porzione di marciapiede utile all'inserimento della rampa (in opera o prefabbricata)

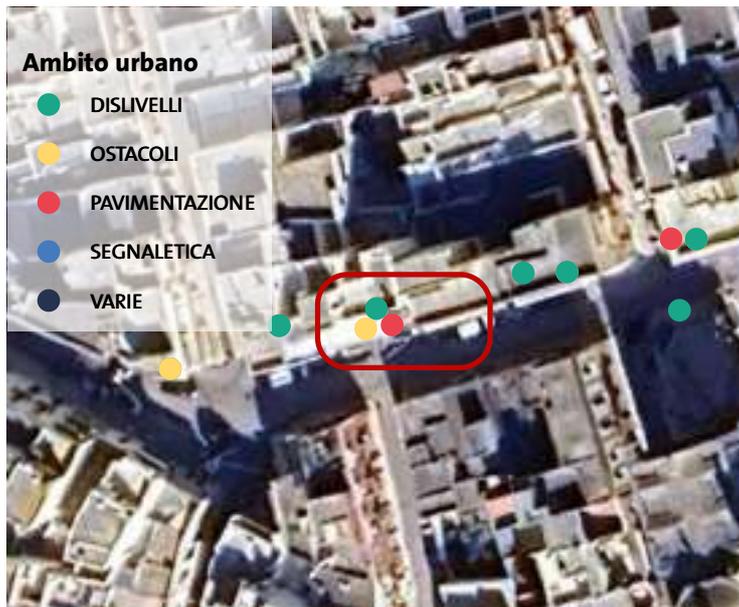
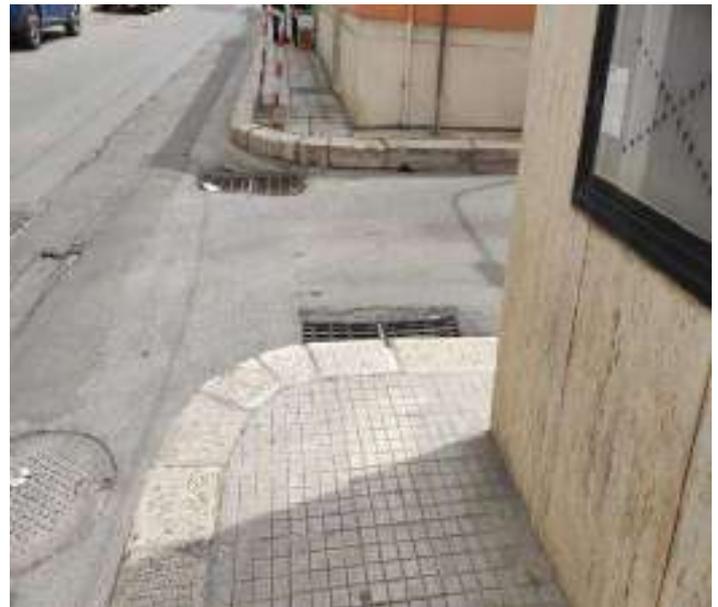
Categoria: DISLIVELLI  
Rampa assente

Raccordo del percorso attraverso la creazione, con asporto/riporto di materiale, di rampa di lunghezza sufficiente ad ottenere una pendenza non superiore al 5% e di larghezza di almeno cm 100. Quando la differenza di quota fra i due piani (pedonale e carrabile)  $\geq$  maggiore di cm 20, si suggerisce di corredarla con cordolo battiruota o elemento di medesima risposta funzionale, nonché di corrimano, su almeno uno dei lati, visivamente percepibile alle persone ipovedenti. Si preferisce l'utilizzo di rampe realizzate mediante blocchi prefabbricati. Demolizione di porzione di marciapiede utile all'inserimento della rampa (in opera o prefabbricata)

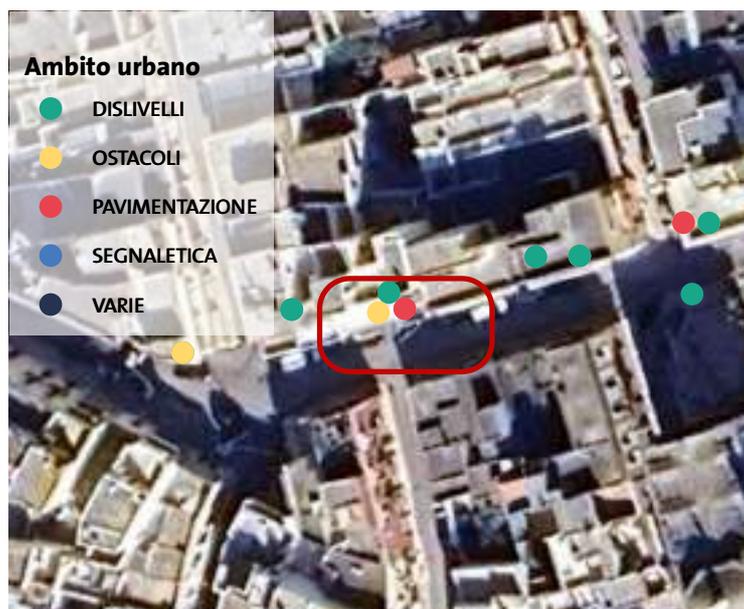
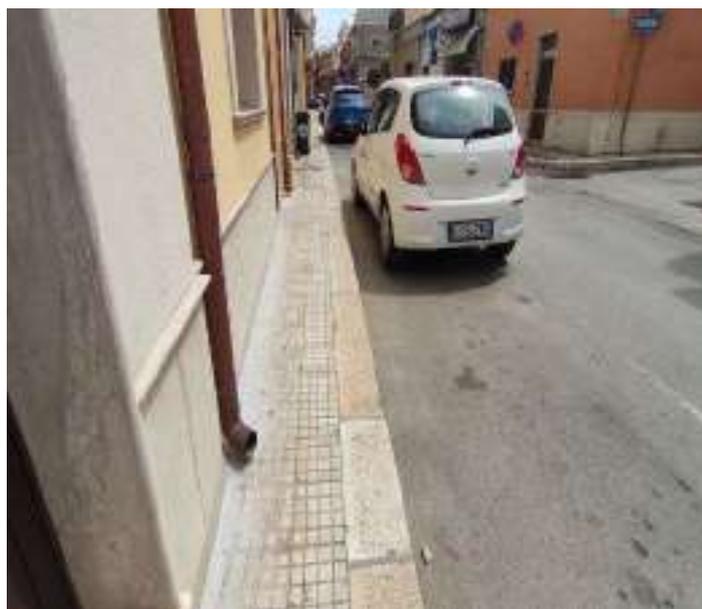
Categoria: OSTACOLI

Presenza di ostacoli che riducono lo spazio di camminamento

Eliminare o ricollocare l'ostacolo verso il margine esterno o interno, qualora possibile, del percorso pedonale in modo da non costituire intralcio per gli utenti. Gli ostacoli possono essere di diverso tipo e dimensione, dal semplice cestino al palo di pubblica illuminazione

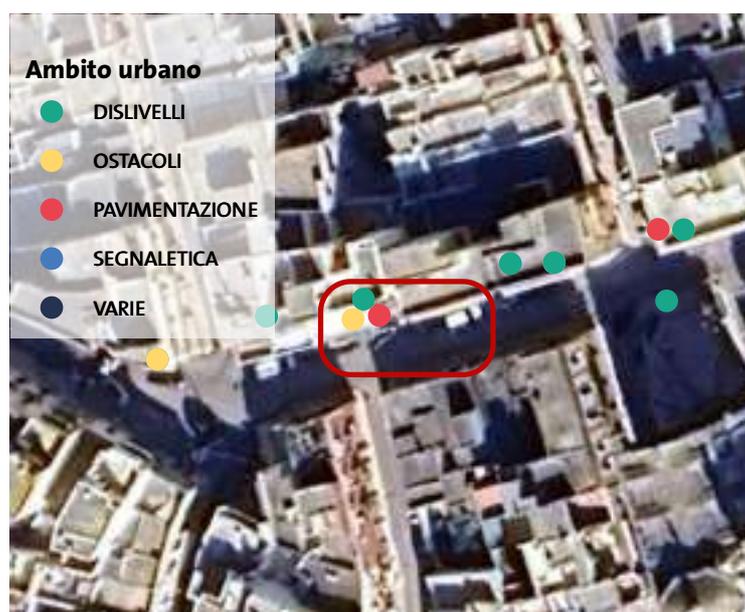
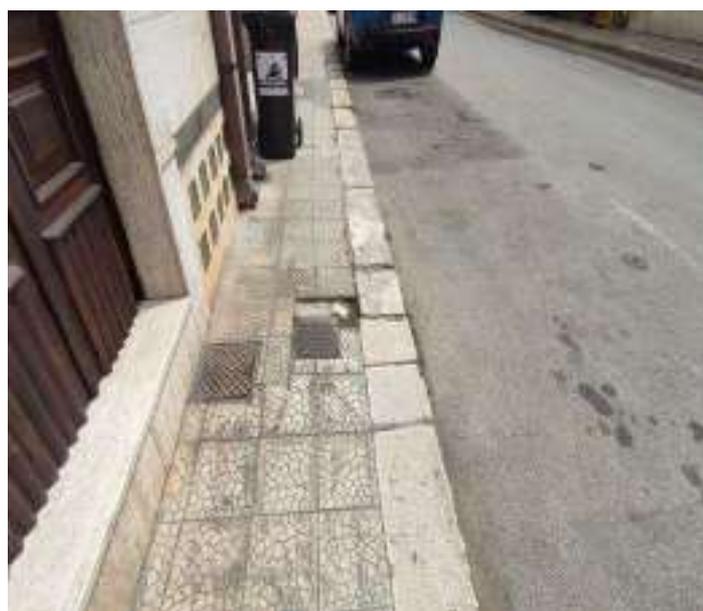
Categoria: PAVIMENTAZIONE  
Presenza di sconnessioni, buche isolate,  
deformazioni della pavimentazione  
esistente, assenza di porzioni di essa.

Adeguamento della pavimentazione dissestata tramite rimozione delle piastrelle ammalorate e sostituzione delle stesse fino ad rendere il piano di calpestio complanare e raccordato adeguatamente alla pavimentazione esistente. Rimozione di porzione di pavimentazione esistente compreso il massetto di allettamento. Posa della pavimentazione su nuovo massetto sino ad ottenere un piano calpestabile complanare.

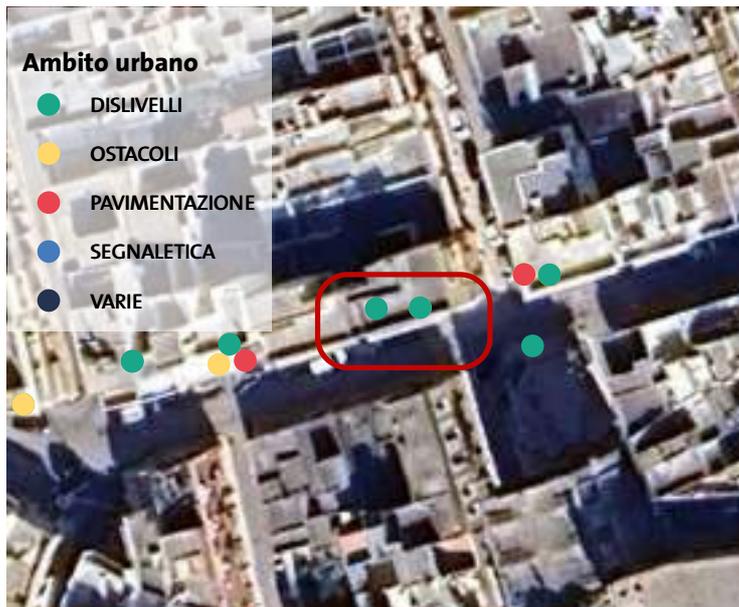
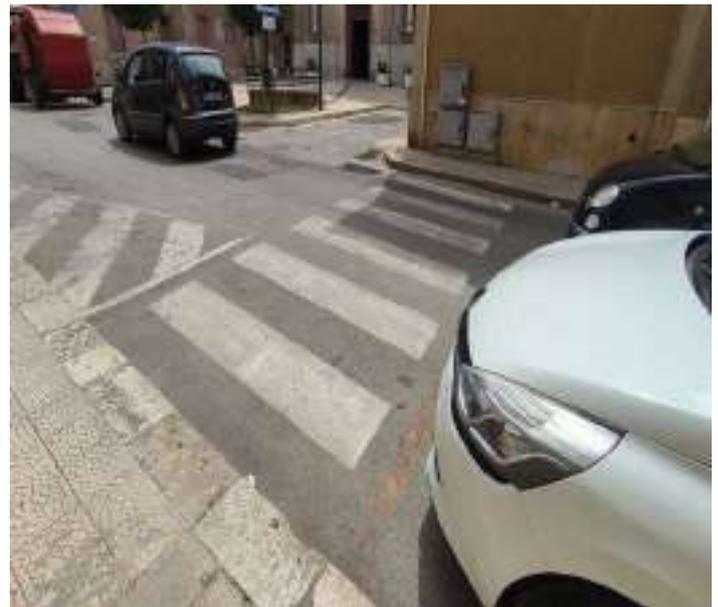
Categoria: DISLIVELLI  
Rampa assente

Raccordo del percorso attraverso la creazione, con asporto/riporto di materiale, di rampa di lunghezza sufficiente ad ottenere una pendenza non superiore al 5% e di larghezza di almeno cm 100. Quando la differenza di quota fra i due piani (pedonale e carrabile)  $\diamond$  maggiore di cm 20, si suggerisce di corredarla con cordolo battiruota o elemento di medesima risposta funzionale, nonch $\diamond$  di corrimano, su almeno uno dei lati, visivamente percepibile alle persone ipovedenti. Si preferisce l'utilizzo di rampe realizzate mediante blocchi prefabbricati. Demolizione di porzione di marciapiede utile all'inserimento della rampa (in opera o prefabbricata)

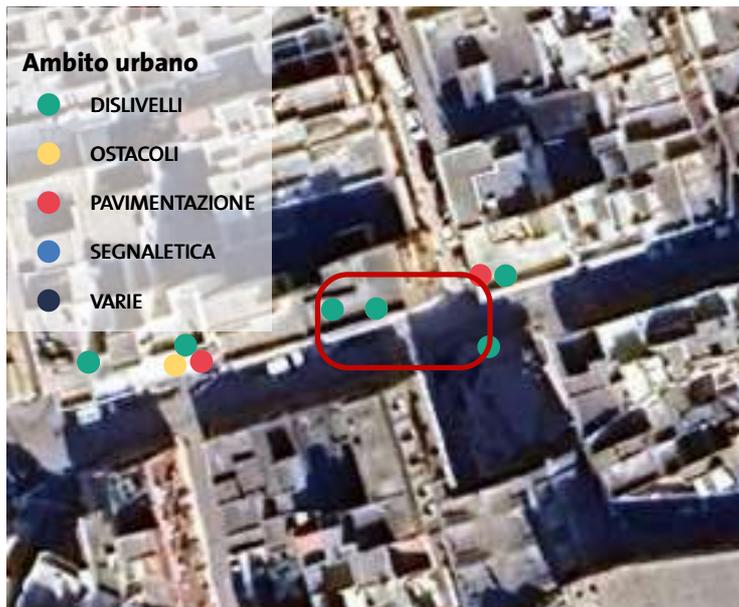
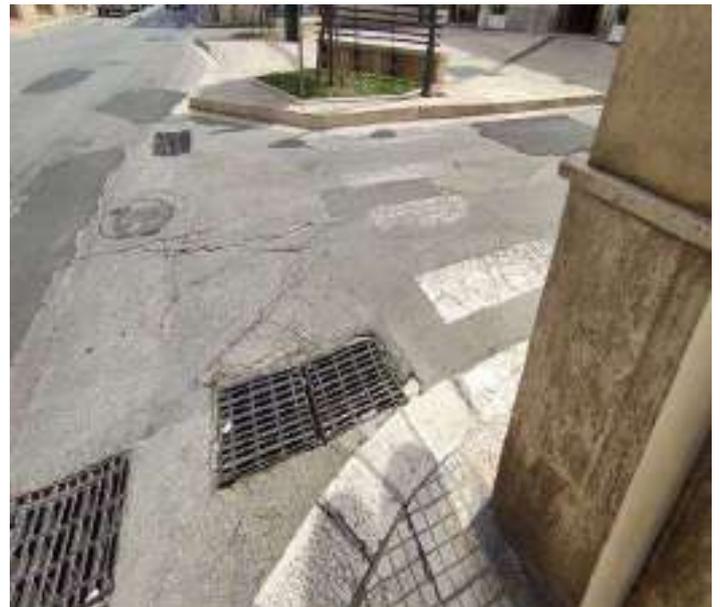
Categoria: OSTACOLI  
Presenza di ostacoli che riducono lo spazio di  
camminamento

Eliminare o ricollocare l'ostacolo verso il margine esterno o interno, qualora possibile, del percorso pedonale in modo da non costituire intralcio per gli utenti. Gli ostacoli possono essere di diverso tipo e dimensione, dal semplice cestino al palo di pubblica illuminazione

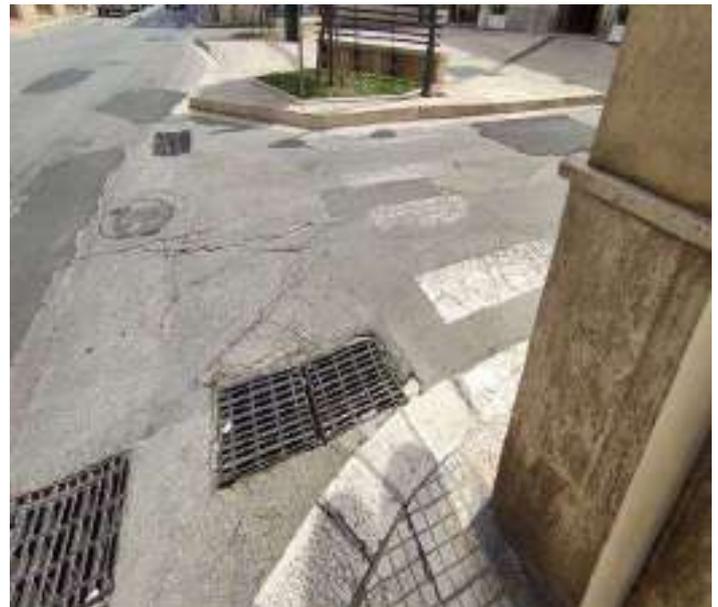
Categoria: DISLIVELLI  
Rampa assente

Raccordo del percorso attraverso la creazione, con asporto/riporto di materiale, di rampa di lunghezza sufficiente ad ottenere una pendenza non superiore al 5% e di larghezza di almeno cm 100. Quando la differenza di quota fra i due piani (pedonale e carrabile)  $\diamond$  maggiore di cm 20, si suggerisce di corredarla con cordolo battiruota o elemento di medesima risposta funzionale, nonch $\diamond$  di corrimano, su almeno uno dei lati, visivamente percepibile alle persone ipovedenti. Si preferisce l'utilizzo di rampe realizzate mediante blocchi prefabbricati. Demolizione di porzione di marciapiede utile all'inserimento della rampa (in opera o prefabbrica)

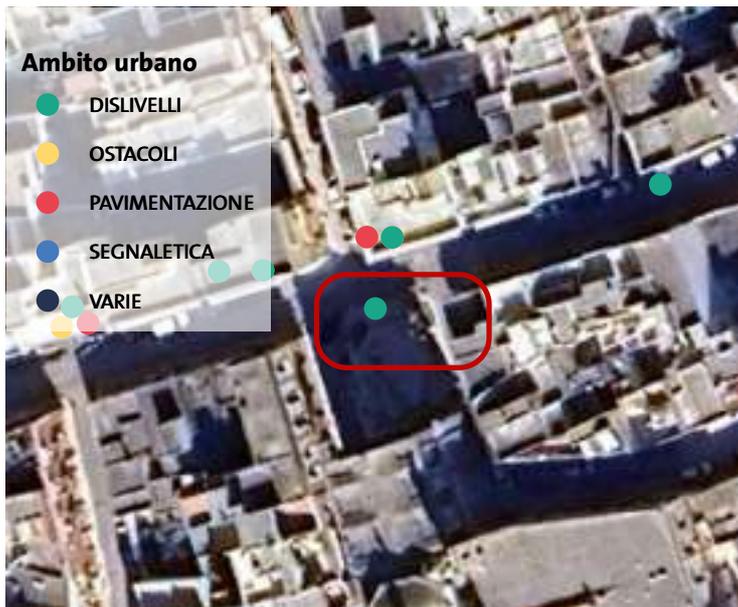
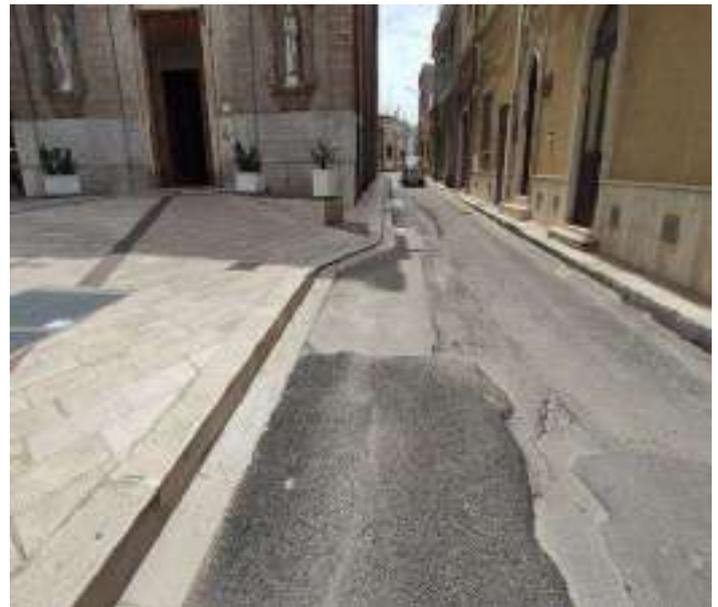
Categoria: DISLIVELLI  
Rampa assente

Raccordo del percorso attraverso la creazione, con asporto/riporto di materiale, di rampa di lunghezza sufficiente ad ottenere una pendenza non superiore al 5% e di larghezza di almeno cm 100. Quando la differenza di quota fra i due piani (pedonale e carrabile)  $\diamond$  maggiore di cm 20, si suggerisce di corredarla con cordolo battiruota o elemento di medesima risposta funzionale, nonch $\diamond$  di corrimano, su almeno uno dei lati, visivamente percepibile alle persone ipovedenti. Si preferisce l'utilizzo di rampe realizzate mediante blocchi prefabbricati. Demolizione di porzione di marciapiede utile all'inserimento della rampa (in opera o prefabbrica)

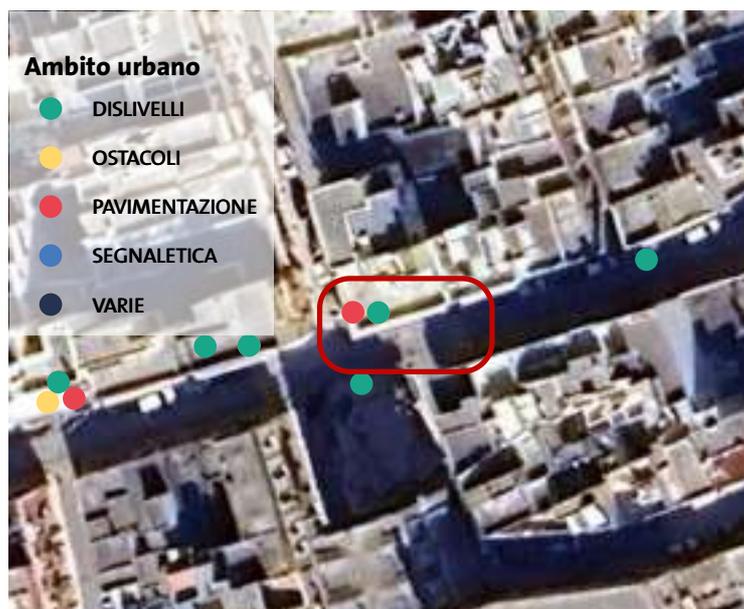
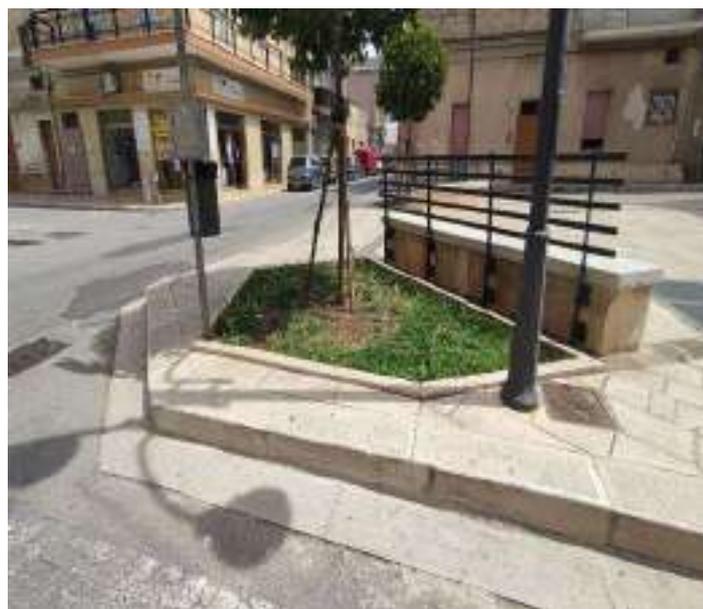
Categoria: OSTACOLI

Presenza di ostacoli che riducono lo spazio di camminamento

Eliminare o ricollocare l'ostacolo verso il margine esterno o interno, qualora possibile, del percorso pedonale in modo da non costituire intralcio per gli utenti. Gli ostacoli possono essere di diverso tipo e dimensione, dal semplice cestino al palo di pubblica illuminazione

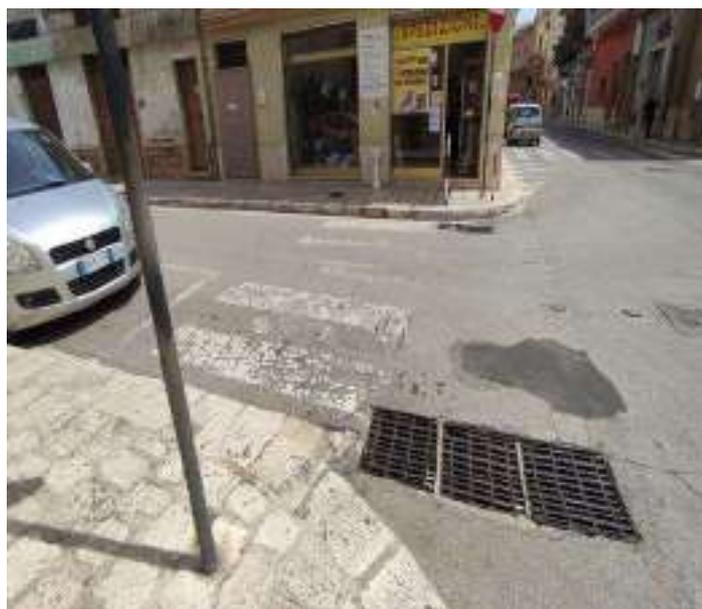
Categoria: DISLIVELLI

Rampa assente

Raccordo del percorso attraverso la creazione, con asporto/riporto di materiale, di rampa di lunghezza sufficiente ad ottenere una pendenza non superiore al 5% e di larghezza di almeno cm 100. Quando la differenza di quota fra i due piani (pedonale e carrabile)  $\geq$  maggiore di cm 20, si suggerisce di corredarla con cordolo battiruota o elemento di medesima risposta funzionale, nonché di corrimano, su almeno uno dei lati, visivamente percepibile alle persone ipovedenti. Si preferisce l'utilizzo di rampe realizzate mediante blocchi prefabbricati. Demolizione di porzione di marciapiede utile all'inserimento della rampa (in opera o prefabbricata)

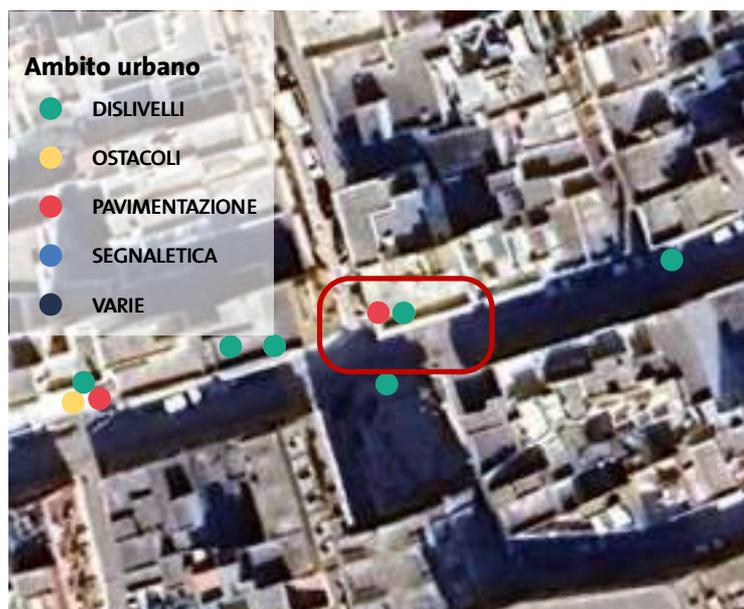
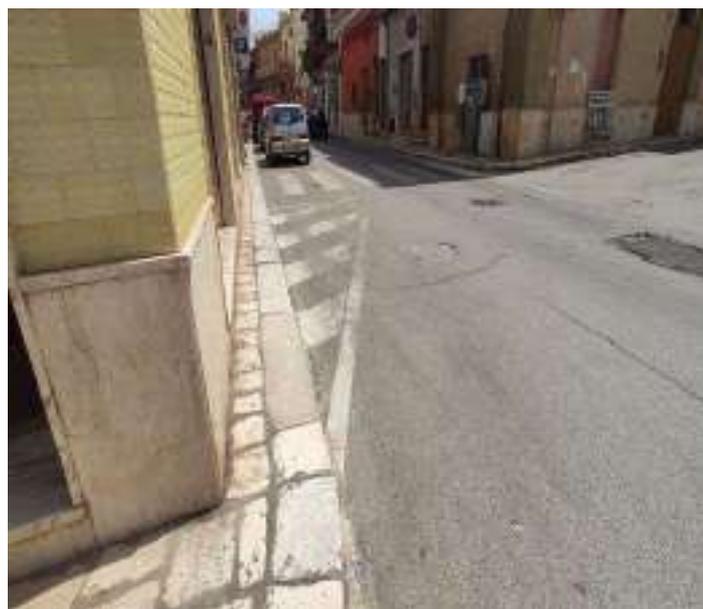
Categoria: OSTACOLI

Presenza di ostacoli che riducono lo spazio di camminamento

Eliminare o ricollocare l'ostacolo verso il margine esterno o interno, qualora possibile, del percorso pedonale in modo da non costituire intralcio per gli utenti. Gli ostacoli possono essere di diverso tipo e dimensione, dal semplice cestino al palo di pubblica illuminazione

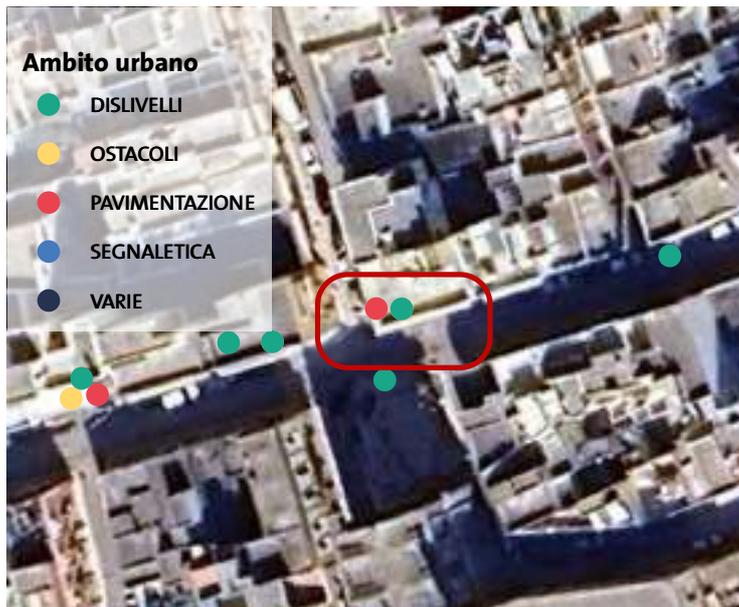
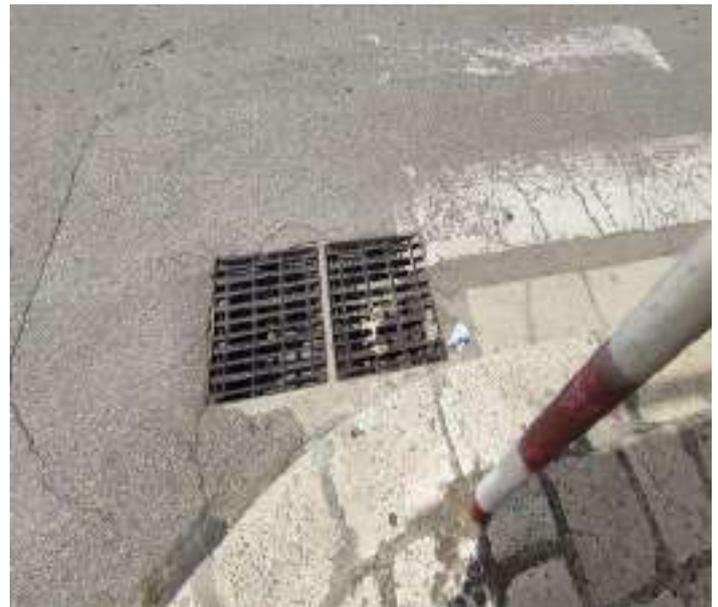
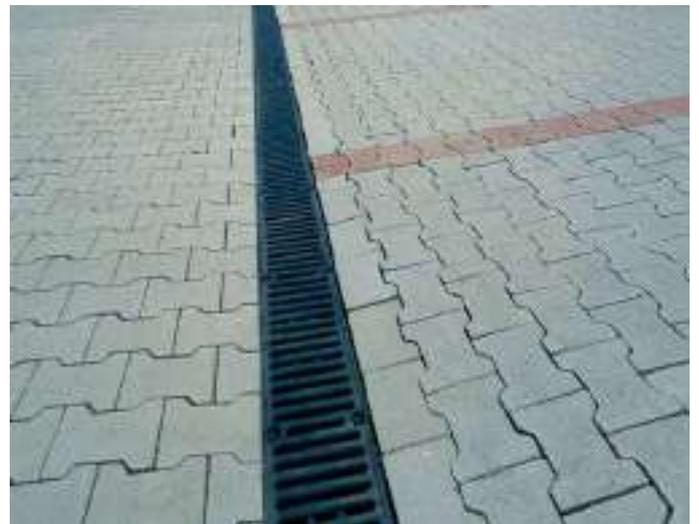
Categoria: PAVIMENTAZIONE  
Presenza di griglie o chiusini non complanari o posizionati non correttamente

Messa in quota dei chiusini e griglie: tramite asporto della pavimentazione esistente e riposizionamento del manufatto a quota adeguata alla pavimentazione circostante, realizzazione raccordo con stesura del tappetino d'usura o pavimentazione tale da rendere il piano di calpestio perfettamente complanare. I grigliati sia per aerazione di ambienti interrati che per raccolta delle acque, utilizzati nei calpestii, debbono avere maglie con vuoti non attraversabili da una sfera di diametro uguale o superiore a 2 cm; se realizzati a elementi paralleli devono comunque essere posti con gli elementi ortogonali al verso di marcia prevalente e devono essere tali da non costituire ostacolo o pericolo, rispetto a ruote, bastoni di sostegno, e simili. Messa in quota di chiusini, pozzetti o ispezione, comprese opere murarie necessarie, raccolta, carico e trasporto a discarica (con pagamento indennità relativa) del materiale di risulta, sbarramento e segnaletica di cantiere necessaria per ogni singolo chiusino

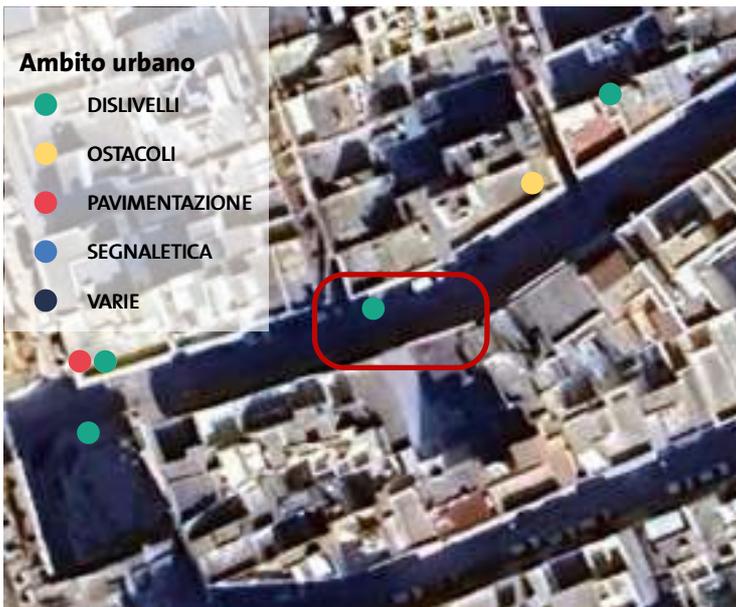
Categoria: DISLIVELLI  
Rampa assente

Raccordo del percorso attraverso la creazione, con asporto/riporto di materiale, di rampa di lunghezza sufficiente ad ottenere una pendenza non superiore al 5% e di larghezza di almeno cm 100. Quando la differenza di quota fra i due piani (pedonale e carrabile)  $\diamond$  maggiore di cm 20, si suggerisce di corredarla con cordolo battiruota o elemento di medesima risposta funzionale, nonch $\diamond$  di corrimano, su almeno uno dei lati, visivamente percepibile alle persone ipovedenti. Si preferisce l'utilizzo di rampe realizzate mediante blocchi prefabbricati. Demolizione di porzione di marciapiede utile all'inserimento della rampa (in opera o prefabbricata)

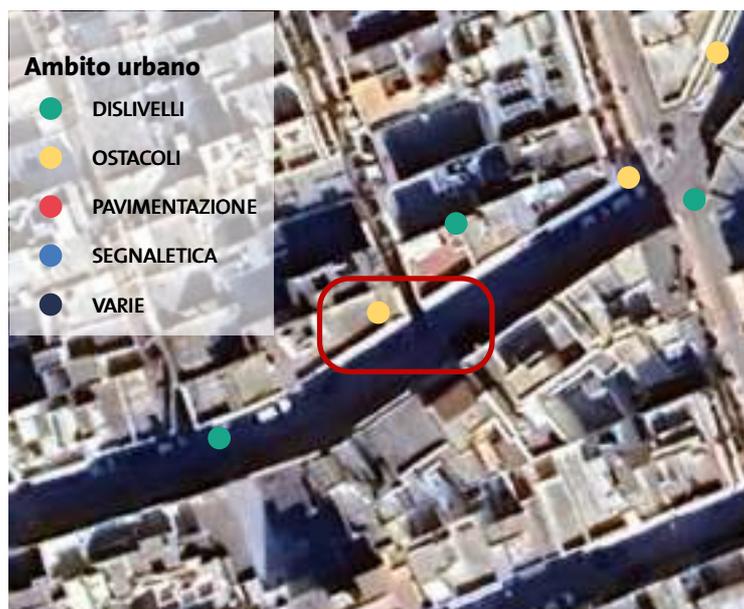
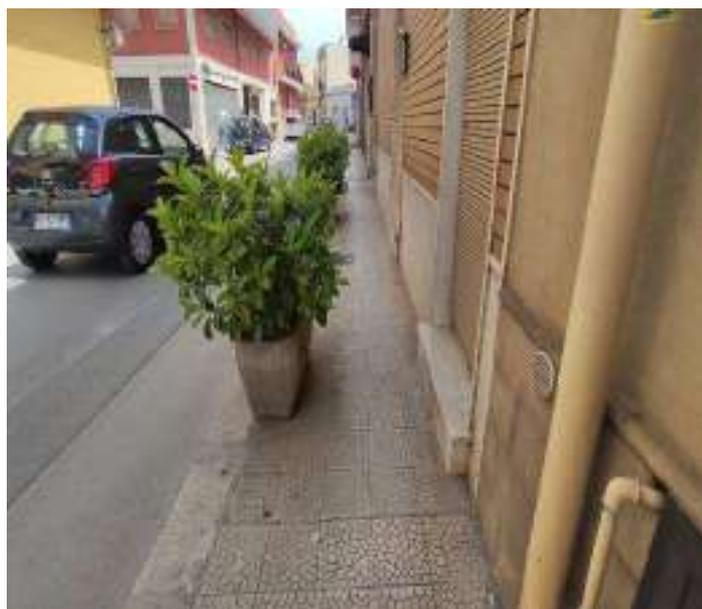
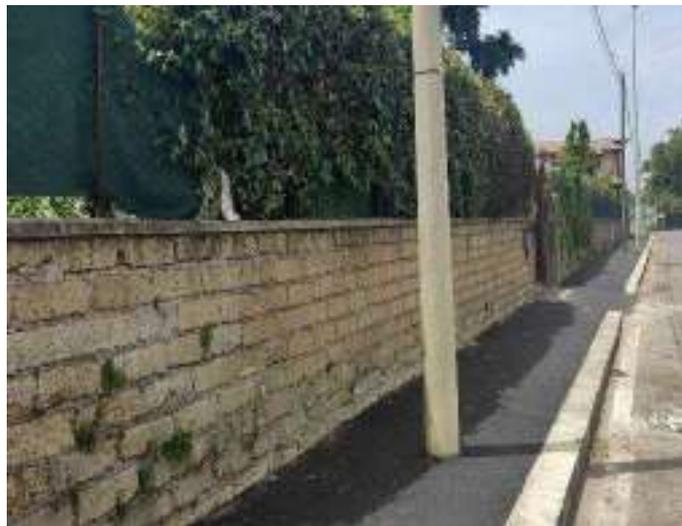
Codice Punto: 2044051

Categoria: OSTACOLI

Presenza di ostacoli che riducono lo spazio di camminamento

Eliminare o ricollocare l'ostacolo verso il margine esterno o interno, qualora possibile, del percorso pedonale in modo da non costituire intralcio per gli utenti. Gli ostacoli possono essere di diverso tipo e dimensione, dal semplice cestino al palo di pubblica illuminazione

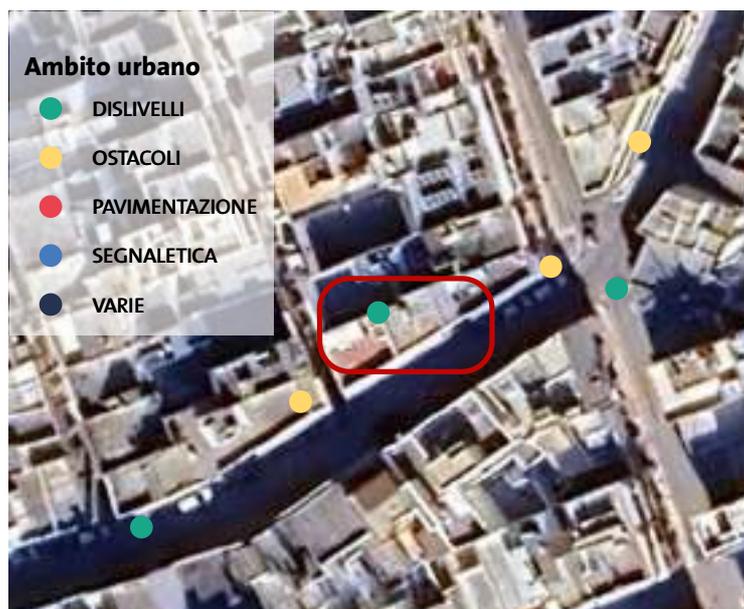
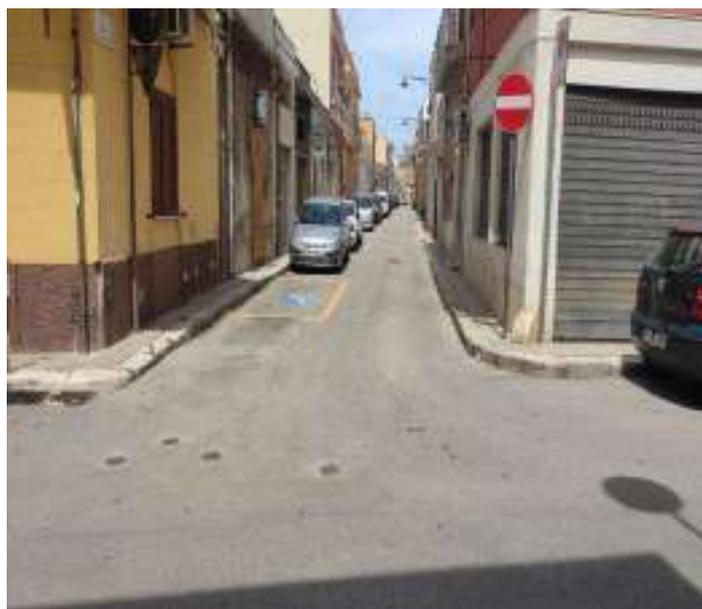
Categoria: DISLIVELLI

Rampa assente

Raccordo del percorso attraverso la creazione, con asporto/riporto di materiale, di rampa di lunghezza sufficiente ad ottenere una pendenza non superiore al 5% e di larghezza di almeno cm 100. Quando la differenza di quota fra i due piani (pedonale e carrabile)  $\diamond$  maggiore di cm 20, si suggerisce di corredarla con cordolo battiruota o elemento di medesima risposta funzionale, nonch $\diamond$  di corrimano, su almeno uno dei lati, visivamente percepibile alle persone ipovedenti. Si preferisce l'utilizzo di rampe realizzate mediante blocchi prefabbricati. Demolizione di porzione di marciapiede utile all'inserimento della rampa (in opera o prefabbrica)

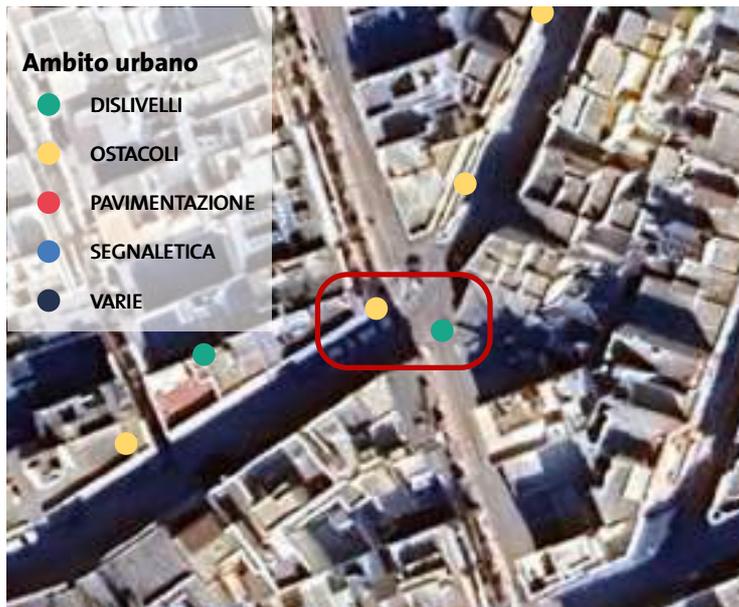
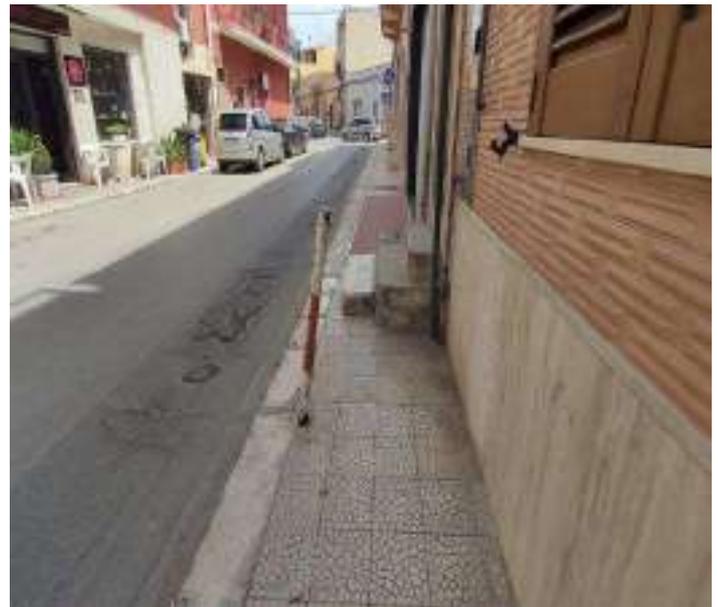
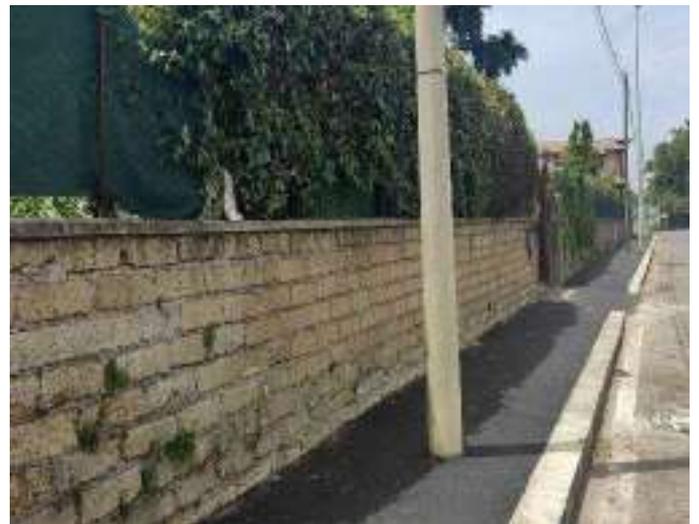
Codice Punto: 2044057

Categoria: OSTACOLI  
Presenza di ostacoli che riducono lo spazio di camminamento

Eliminare o ricollocare l'ostacolo verso il margine esterno o interno, qualora possibile, del percorso pedonale in modo da non costituire intralcio per gli utenti. Gli ostacoli possono essere di diverso tipo e dimensione, dal semplice cestino al palo di pubblica illuminazione

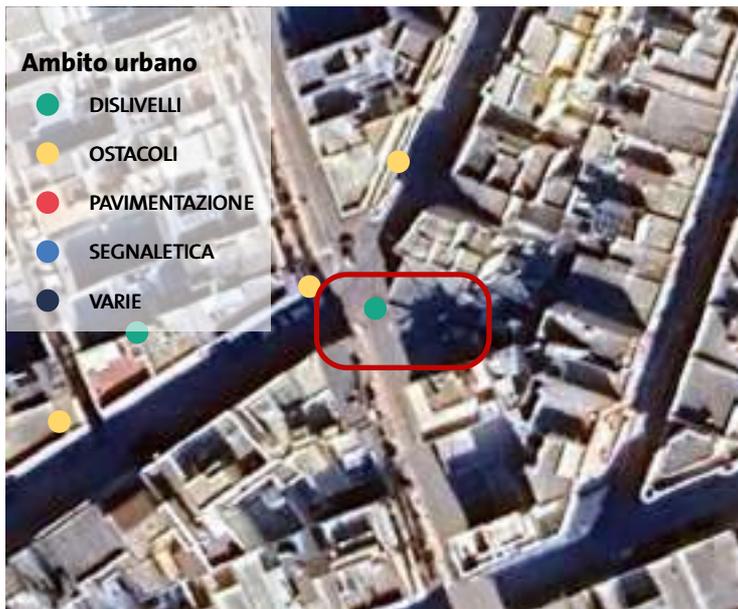
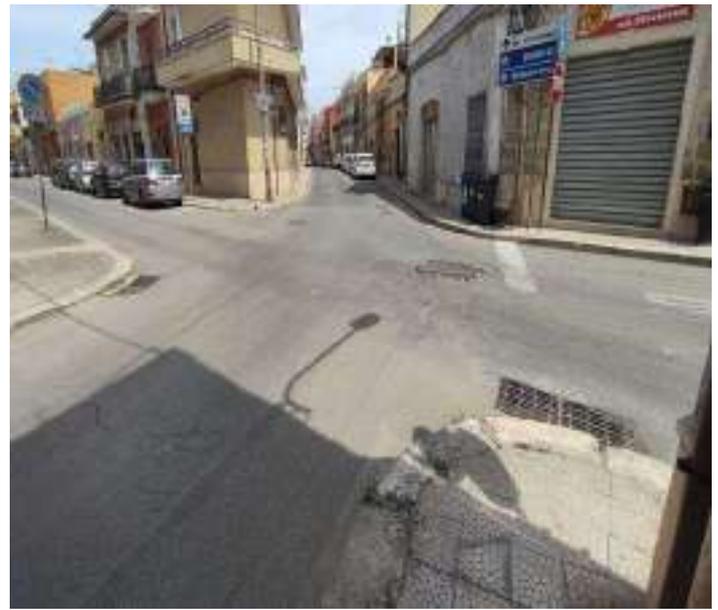
Categoria: DISLIVELLI  
Rampa assente

Raccordo del percorso attraverso la creazione, con asporto/riporto di materiale, di rampa di lunghezza sufficiente ad ottenere una pendenza non superiore al 5% e di larghezza di almeno cm 100. Quando la differenza di quota fra i due piani (pedonale e carrabile)  $\diamond$  maggiore di cm 20, si suggerisce di corredarla con cordolo battiruota o elemento di medesima risposta funzionale, nonch $\diamond$  di corrimano, su almeno uno dei lati, visivamente percepibile alle persone ipovedenti. Si preferisce l'utilizzo di rampe realizzate mediante blocchi prefabbricati. Demolizione di porzione di marciapiede utile all'inserimento della rampa (in opera o prefabbricata)

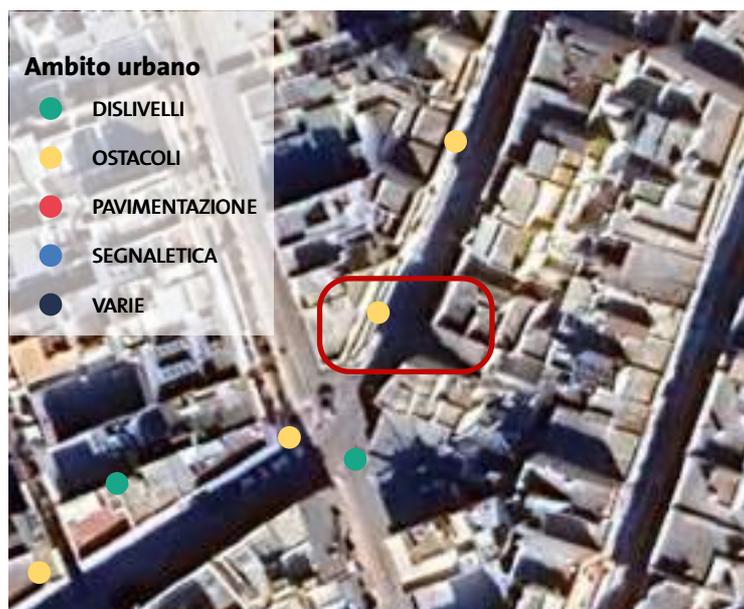
Categoria: OSTACOLI

Presenza di ostacoli che riducono lo spazio di camminamento

Eliminare o ricollocare l'ostacolo verso il margine esterno o interno, qualora possibile, del percorso pedonale in modo da non costituire intralcio per gli utenti. Gli ostacoli possono essere di diverso tipo e dimensione, dal semplice cestino al palo di pubblica illuminazione

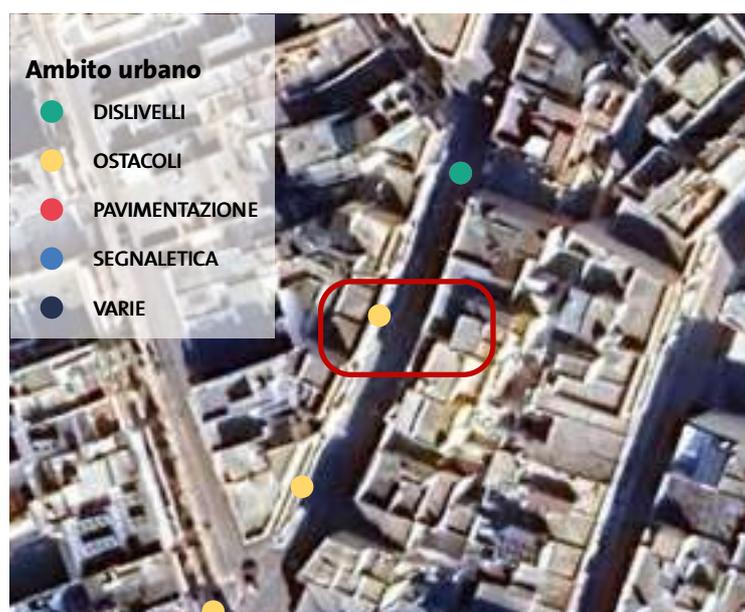
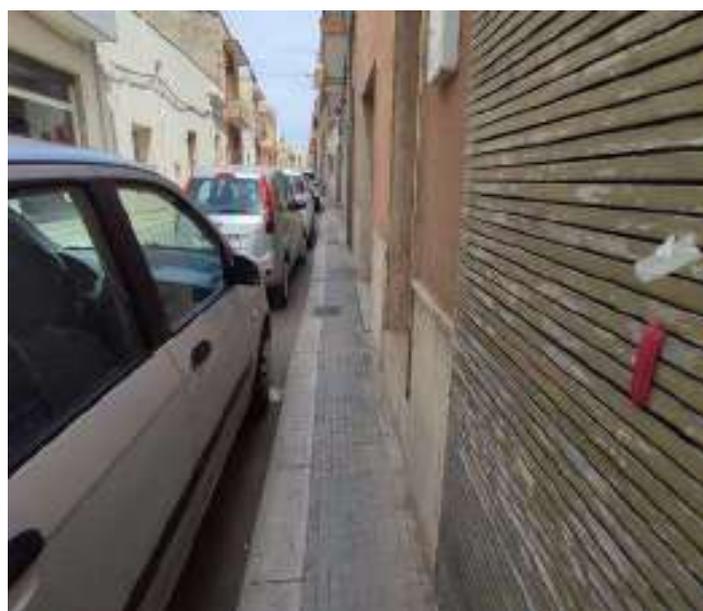
Categoria: OSTACOLI

Presenza di ostacoli che riducono lo spazio di camminamento

Eliminare o ricollocare l'ostacolo verso il margine esterno o interno, qualora possibile, del percorso pedonale in modo da non costituire intralcio per gli utenti. Gli ostacoli possono essere di diverso tipo e dimensione, dal semplice cestino al palo di pubblica illuminazione

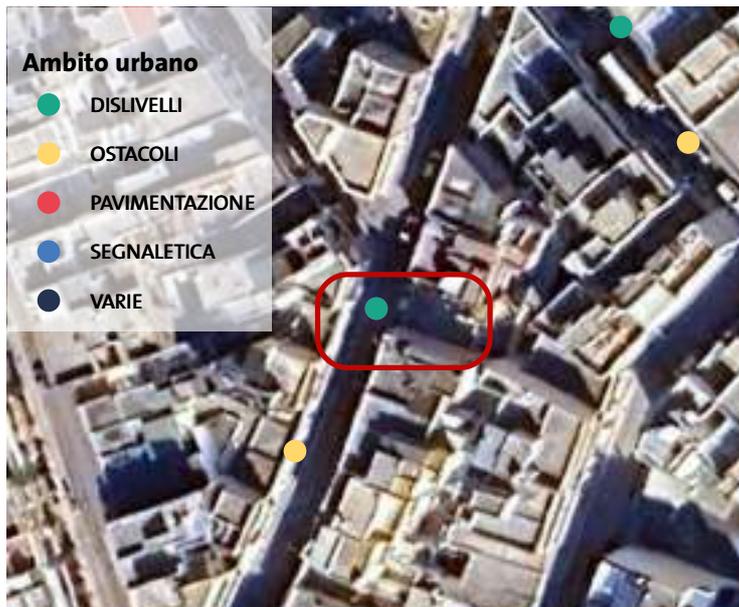
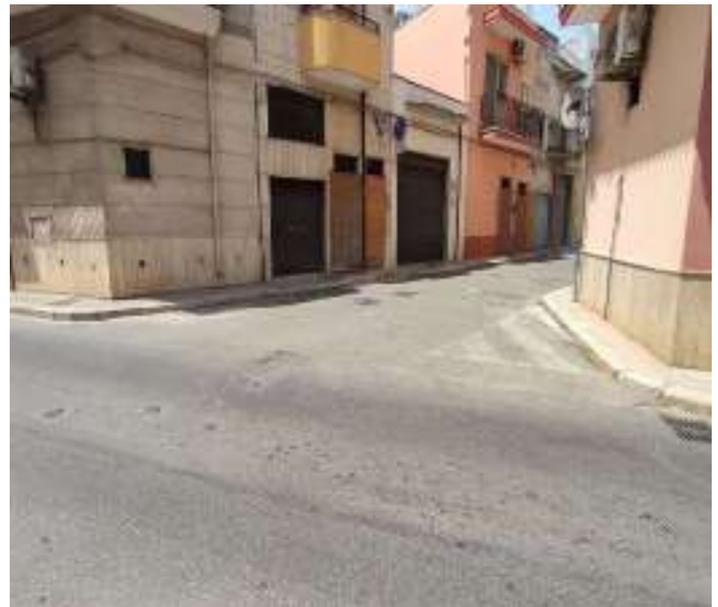
Categoria: DISLIVELLI  
Rampa assente

Raccordo del percorso attraverso la creazione, con asporto/riporto di materiale, di rampa di lunghezza sufficiente ad ottenere una pendenza non superiore al 5% e di larghezza di almeno cm 100. Quando la differenza di quota fra i due piani (pedonale e carrabile)  $\diamond$  maggiore di cm 20, si suggerisce di corredarla con cordolo battiruota o elemento di medesima risposta funzionale, nonché  $\diamond$  di corrimano, su almeno uno dei lati, visivamente percepibile alle persone ipovedenti. Si preferisce l'utilizzo di rampe realizzate mediante blocchi prefabbricati. Demolizione di porzione di marciapiede utile all'inserimento della rampa (in opera o prefabbricata)

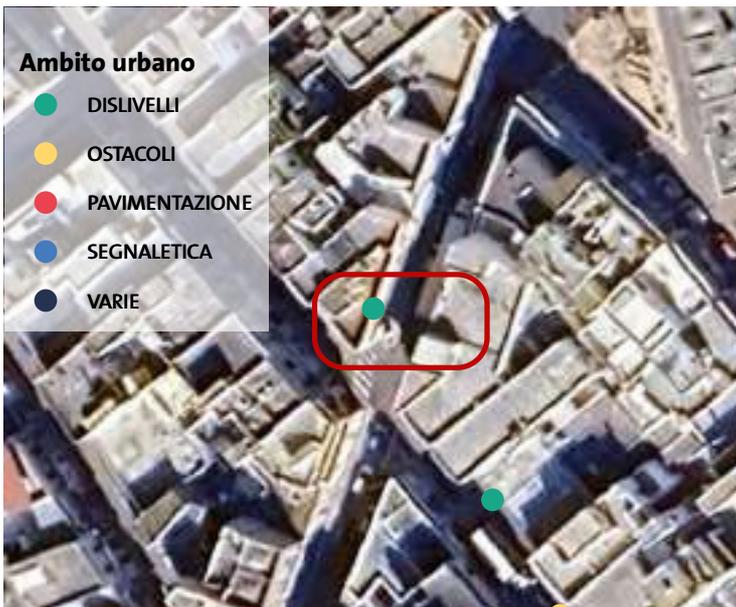
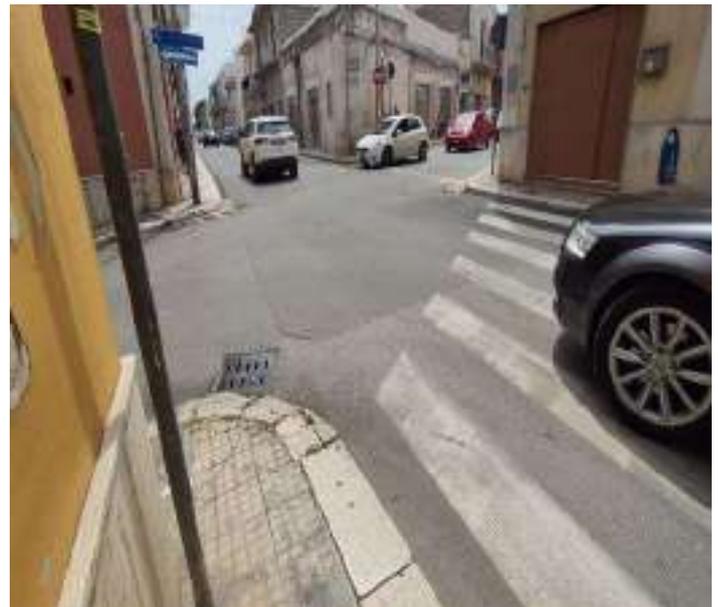
Categoria: DISLIVELLI  
Rampa assente

Raccordo del percorso attraverso la creazione, con asporto/riporto di materiale, di rampa di lunghezza sufficiente ad ottenere una pendenza non superiore al 5% e di larghezza di almeno cm 100. Quando la differenza di quota fra i due piani (pedonale e carrabile)  $\diamond$  maggiore di cm 20, si suggerisce di corredarla con cordolo battiruota o elemento di medesima risposta funzionale, nonch $\diamond$  di corrimano, su almeno uno dei lati, visivamente percepibile alle persone ipovedenti. Si preferisce l'utilizzo di rampe realizzate mediante blocchi prefabbricati. Demolizione di porzione di marciapiede utile all'inserimento della rampa (in opera o prefabbricata)
