Comune di  
**SAN VITO DEI NORMANNI**  
Provincia di Brindisi

# PIANO PER L'ELIMINAZIONE DELLE BARRIERE ARCHITETTONICHE

## SCHEDE AMBITO URBANO

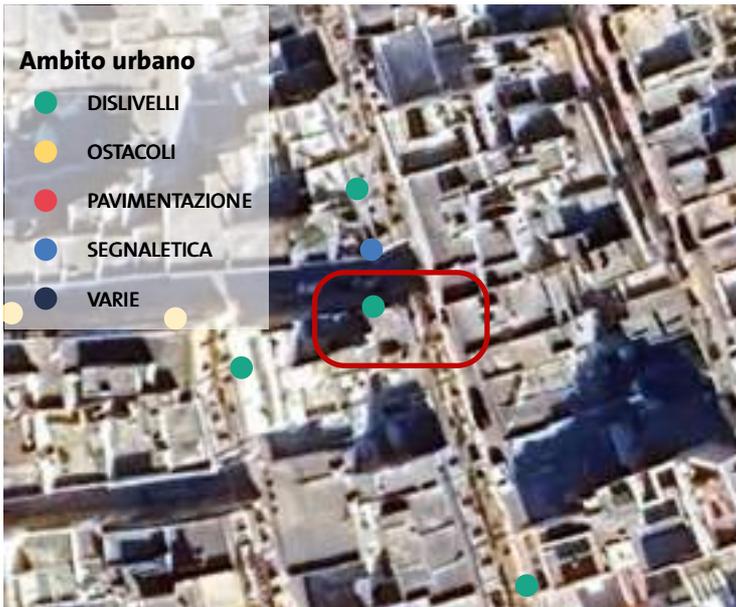
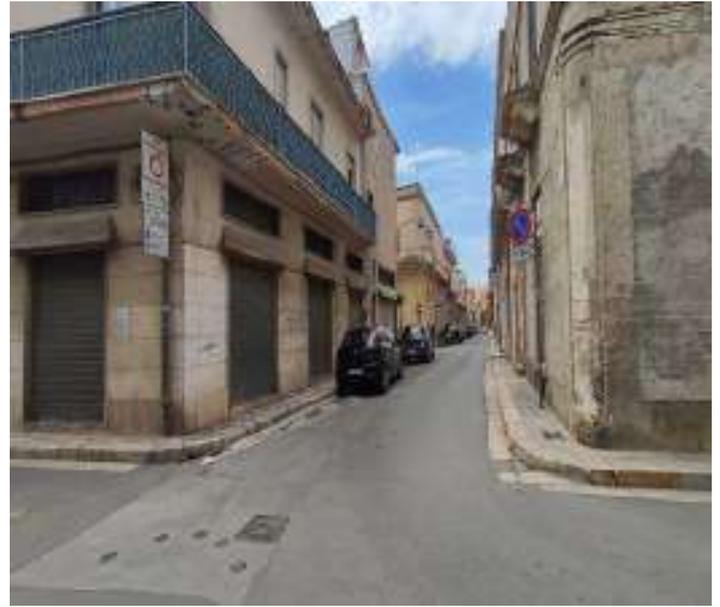
Categoria: DISLIVELLI  
Rampa assente

Raccordo del percorso attraverso la creazione, con asporto/riporto di materiale, di rampa di lunghezza sufficiente ad ottenere una pendenza non superiore al 5% e di larghezza di almeno cm 100. Quando la differenza di quota fra i due piani (pedonale e carrabile)  $\diamond$  maggiore di cm 20, si suggerisce di corredarla con cordolo battiruota o elemento di medesima risposta funzionale, nonch $\diamond$  di corrimano, su almeno uno dei lati, visivamente percepibile alle persone ipovedenti. Si preferisce l'utilizzo di rampe realizzate mediante blocchi prefabbricati. Demolizione di porzione di marciapiede utile all'inserimento della rampa (in opera o prefabbricata)

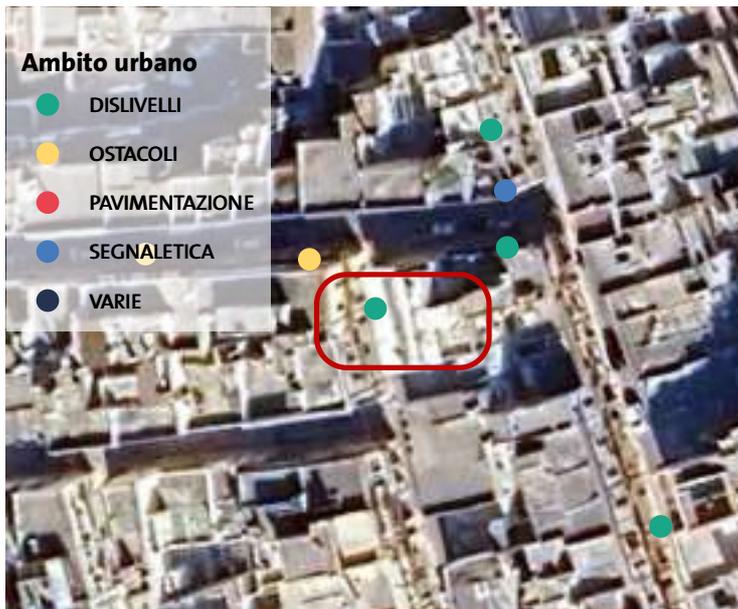
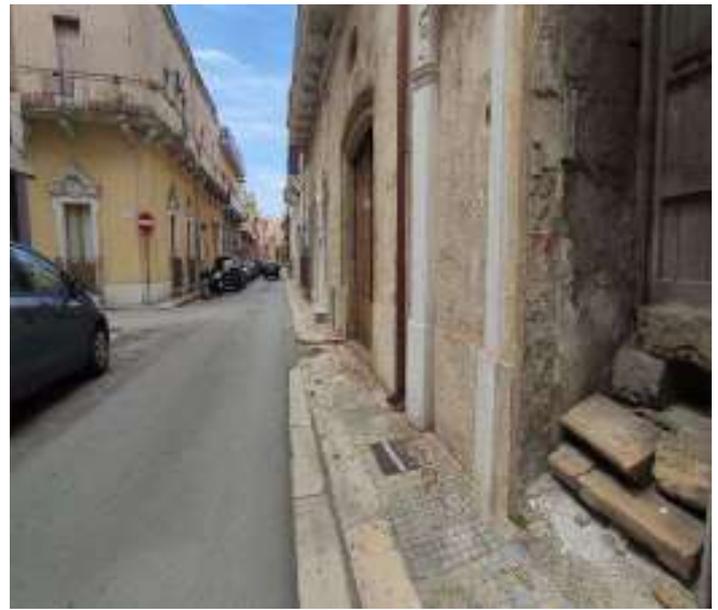
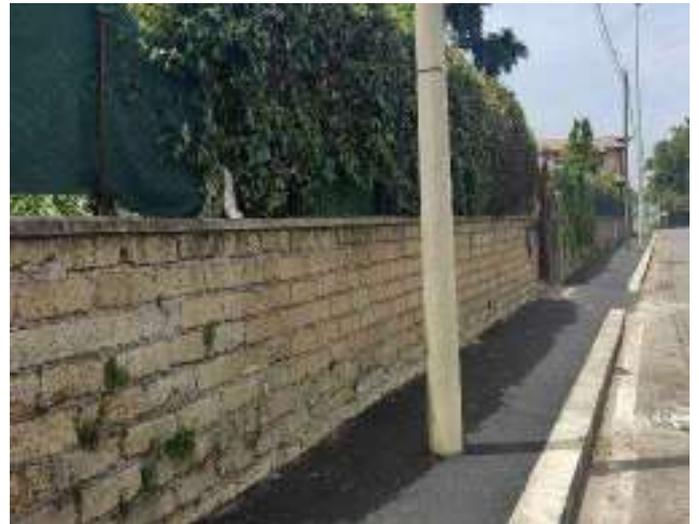
Codice Punto: 2044080

Categoria: OSTACOLI  
Presenza di ostacoli che riducono lo spazio di camminamento

Eliminare o ricollocare l'ostacolo verso il margine esterno o interno, qualora possibile, del percorso pedonale in modo da non costituire intralcio per gli utenti. Gli ostacoli possono essere di diverso tipo e dimensione, dal semplice cestino al palo di pubblica illuminazione

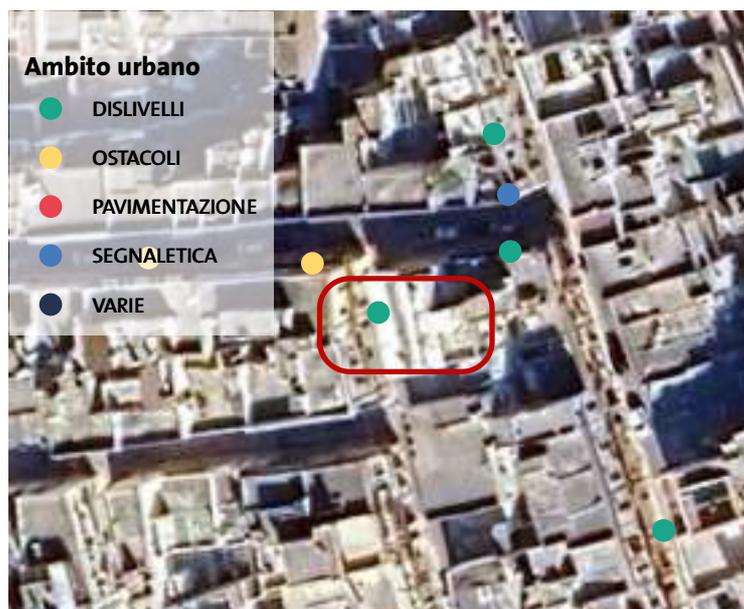
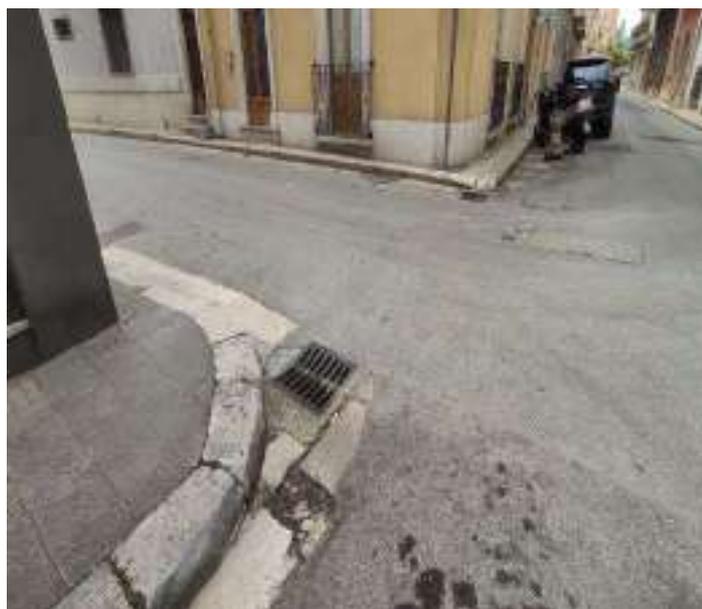
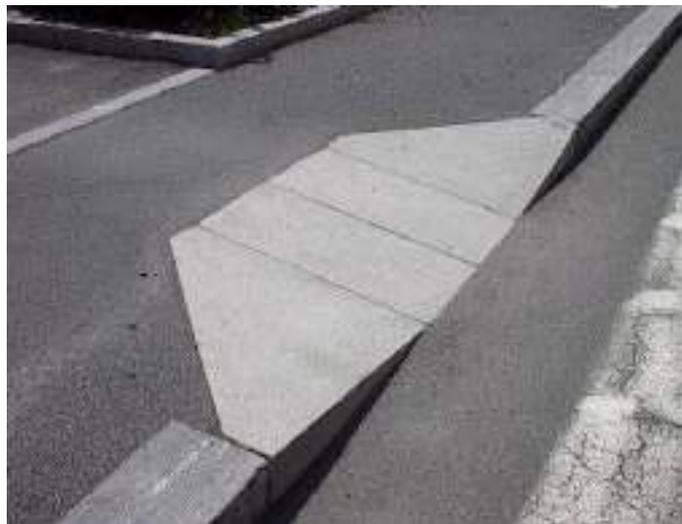
Codice Punto: 2044081

Categoria: DISLIVELLI

Rampa assente

Raccordo del percorso attraverso la creazione, con asporto/riporto di materiale, di rampa di lunghezza sufficiente ad ottenere una pendenza non superiore al 5% e di larghezza di almeno cm 100. Quando la differenza di quota fra i due piani (pedonale e carrabile)  $\diamond$  maggiore di cm 20, si suggerisce di corredarla con cordolo battiruota o elemento di medesima risposta funzionale, nonch $\diamond$  di corrimano, su almeno uno dei lati, visivamente percepibile alle persone ipovedenti. Si preferisce l'utilizzo di rampe realizzate mediante blocchi prefabbricati. Demolizione di porzione di marciapiede utile all'inserimento della rampa (in opera o prefabbrica)

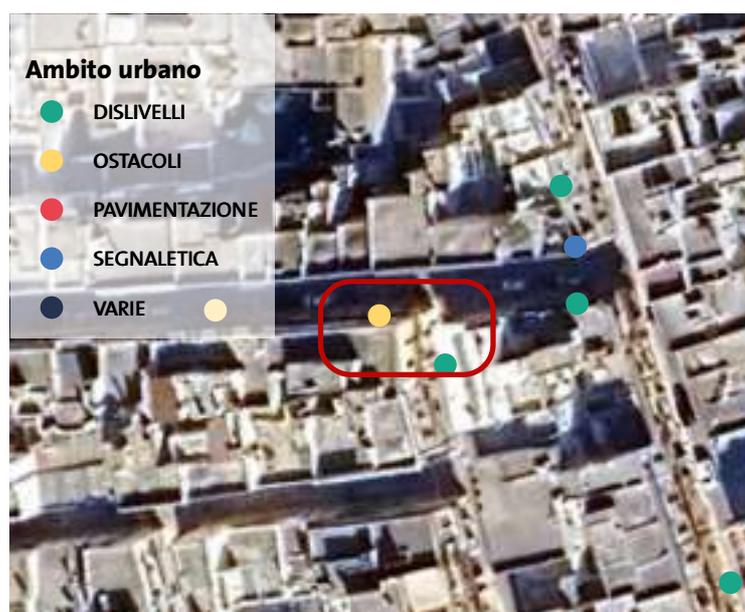
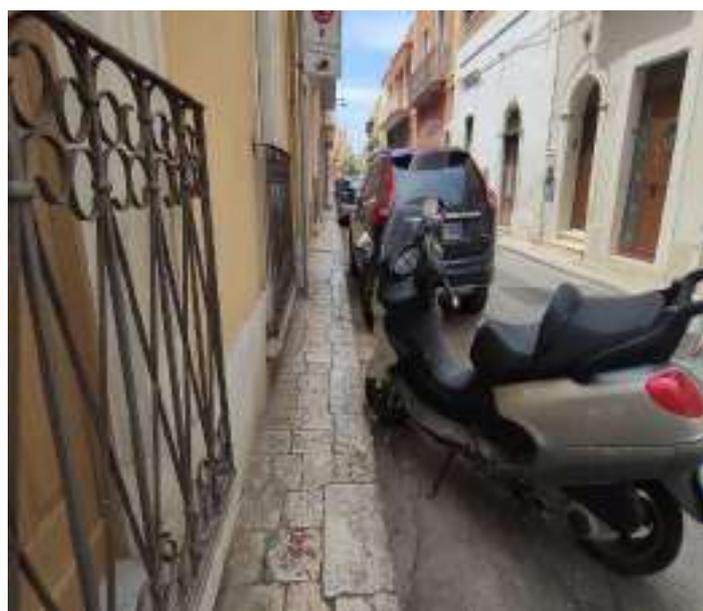
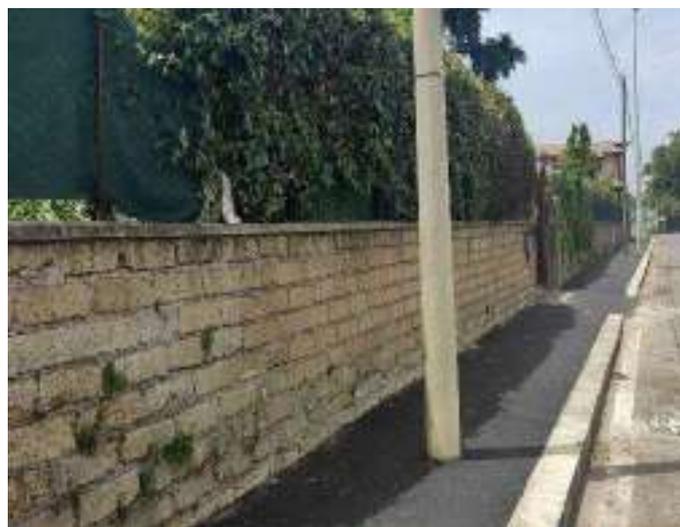
Codice Punto: 2044082

Categoria: OSTACOLI

Presenza di ostacoli che riducono lo spazio di camminamento

Eliminare o ricollocare l'ostacolo verso il margine esterno o interno, qualora possibile, del percorso pedonale in modo da non costituire intralcio per gli utenti. Gli ostacoli possono essere di diverso tipo e dimensione, dal semplice cestino al palo di pubblica illuminazione

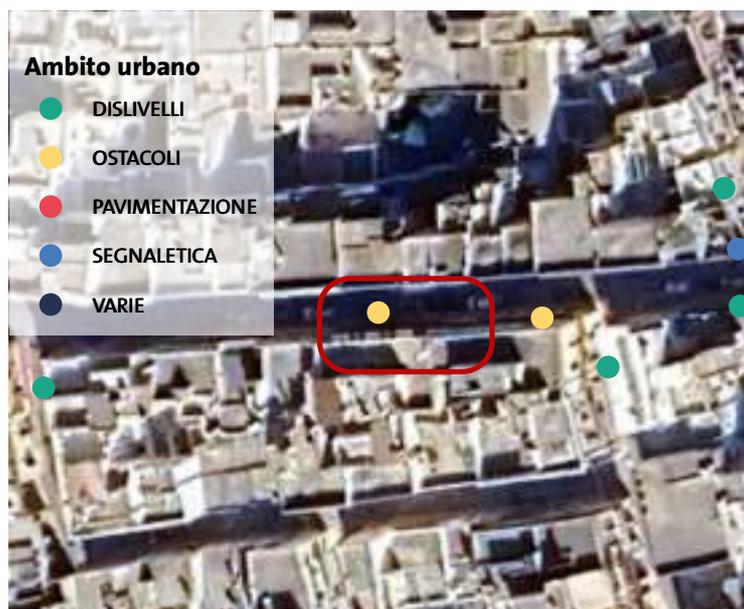
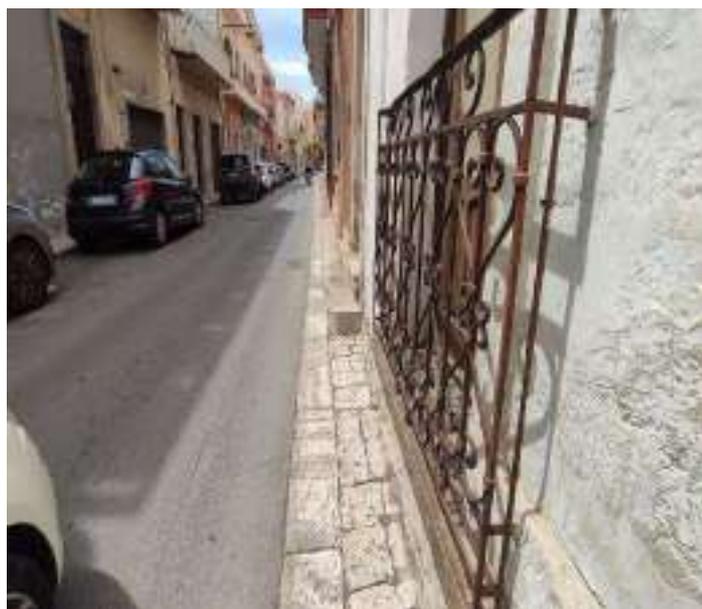
Categoria: OSTACOLI

Presenza di ostacoli che riducono lo spazio di camminamento

Eliminare o ricollocare l'ostacolo verso il margine esterno o interno, qualora possibile, del percorso pedonale in modo da non costituire intralcio per gli utenti. Gli ostacoli possono essere di diverso tipo e dimensione, dal semplice cestino al palo di pubblica illuminazione

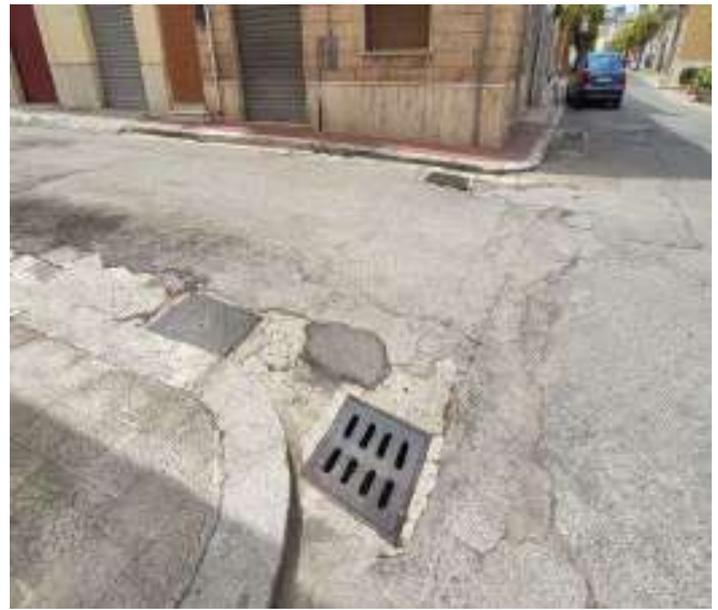
Categoria: DISLIVELLI  
Rampa assente

Raccordo del percorso attraverso la creazione, con asporto/riporto di materiale, di rampa di lunghezza sufficiente ad ottenere una pendenza non superiore al 5% e di larghezza di almeno cm 100. Quando la differenza di quota fra i due piani (pedonale e carrabile)  $\diamond$  maggiore di cm 20, si suggerisce di corredarla con cordolo battiruota o elemento di medesima risposta funzionale, nonché  $\diamond$  di corrimano, su almeno uno dei lati, visivamente percepibile alle persone ipovedenti. Si preferisce l'utilizzo di rampe realizzate mediante blocchi prefabbricati. Demolizione di porzione di marciapiede utile all'inserimento della rampa (in opera o prefabbricata)

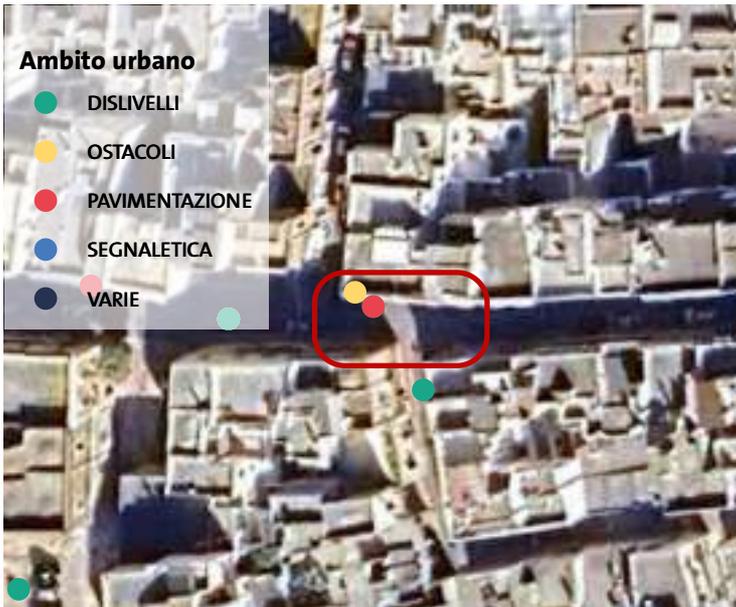
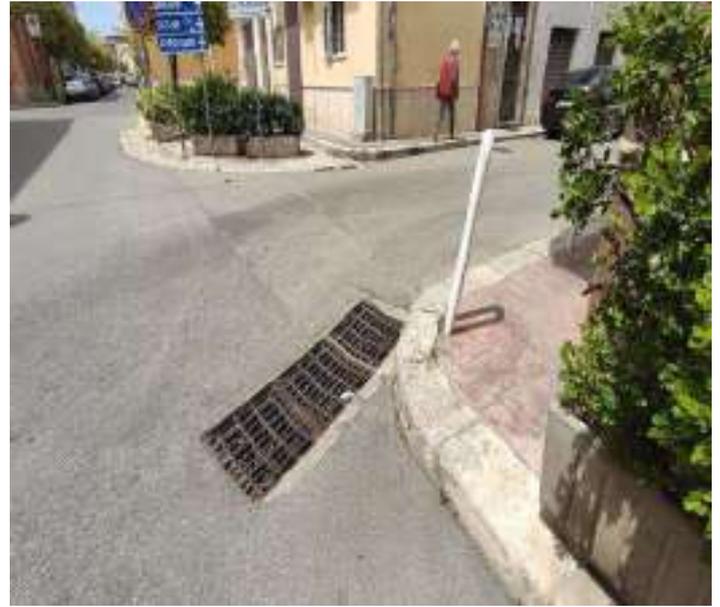
Categoria: DISLIVELLI  
Rampa assente

Raccordo del percorso attraverso la creazione, con asporto/riporto di materiale, di rampa di lunghezza sufficiente ad ottenere una pendenza non superiore al 5% e di larghezza di almeno cm 100. Quando la differenza di quota fra i due piani (pedonale e carrabile)  $\diamond$  maggiore di cm 20, si suggerisce di corredarla con cordolo battiruota o elemento di medesima risposta funzionale, nonch $\diamond$  di corrimano, su almeno uno dei lati, visivamente percepibile alle persone ipovedenti. Si preferisce l'utilizzo di rampe realizzate mediante blocchi prefabbricati. Demolizione di porzione di marciapiede utile all'inserimento della rampa (in opera o prefabbricata)

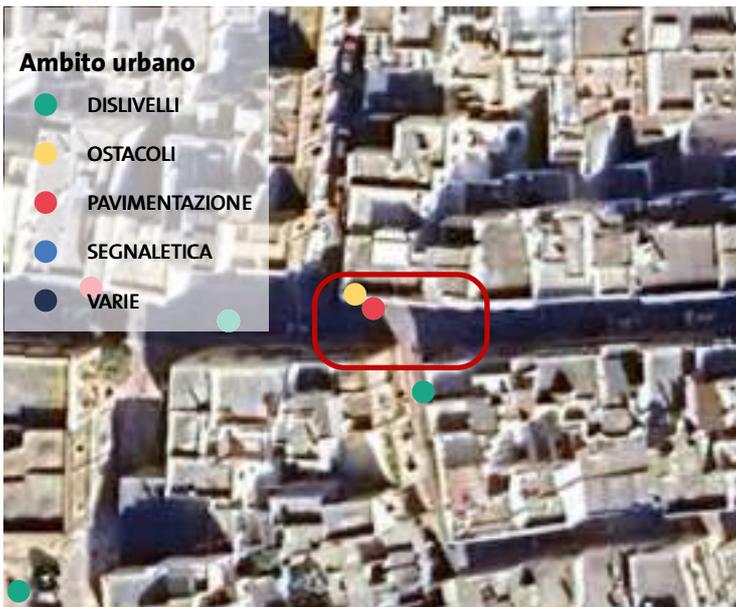
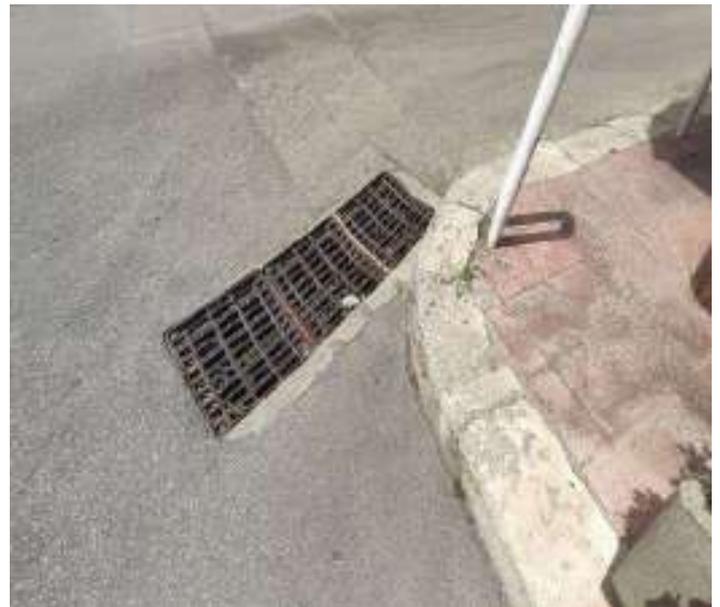
Categoria: PAVIMENTAZIONE  
Presenza di griglie o chiusini non complanari o posizionati non correttamente

Messa in quota dei chiusini e griglie: tramite asporto della pavimentazione esistente e riposizionamento del manufatto a quota adeguata alla pavimentazione circostante, realizzazione raccordo con stesura del tappetino d'usura o pavimentazione tale da rendere il piano di calpestio perfettamente complanare. I grigliati sia per aerazione di ambienti interrati che per raccolta delle acque, utilizzati nei calpestii, debbono avere maglie con vuoti non attraversabili da una sfera di diametro uguale o superiore a 2 cm; se realizzati a elementi paralleli devono comunque essere posti con gli elementi ortogonali al verso di marcia prevalente e devono essere tali da non costituire ostacolo o pericolo, rispetto a ruote, bastoni di sostegno, e simili. Messa in quota di chiusini, pozzetti o ispezione, comprese opere murarie necessarie, raccolta, carico e trasporto a discarica (con pagamento indennità relativa) del materiale di risulta, sbarramento e segnaletica di cantiere necessaria per ogni singolo chiusino

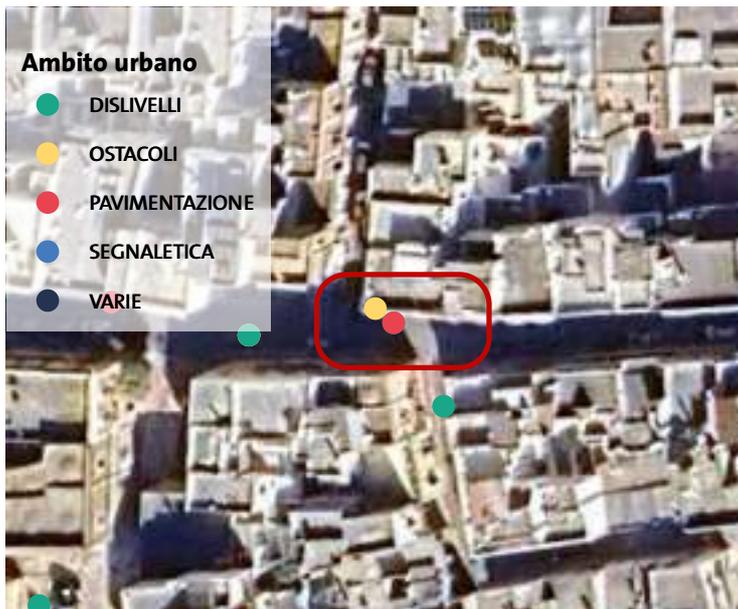
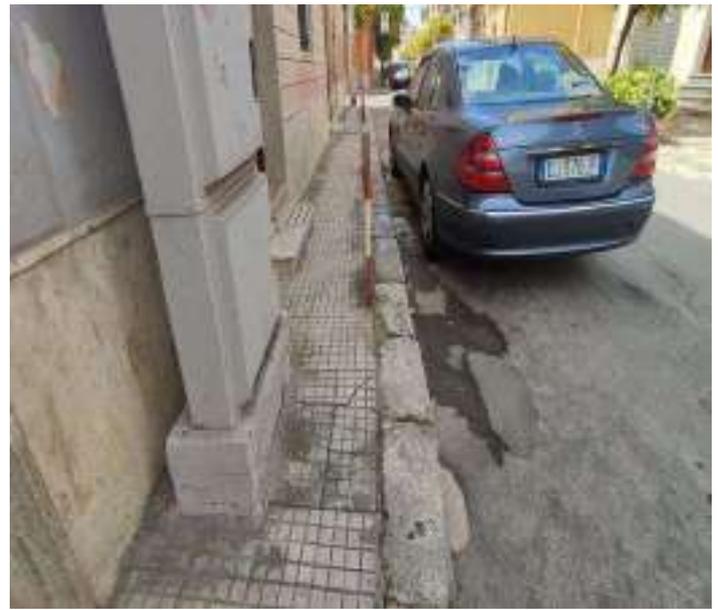
Categoria: OSTACOLI

Presenza di ostacoli che riducono lo spazio di camminamento

Eliminare o ricollocare l'ostacolo verso il margine esterno o interno, qualora possibile, del percorso pedonale in modo da non costituire intralcio per gli utenti. Gli ostacoli possono essere di diverso tipo e dimensione, dal semplice cestino al palo di pubblica illuminazione

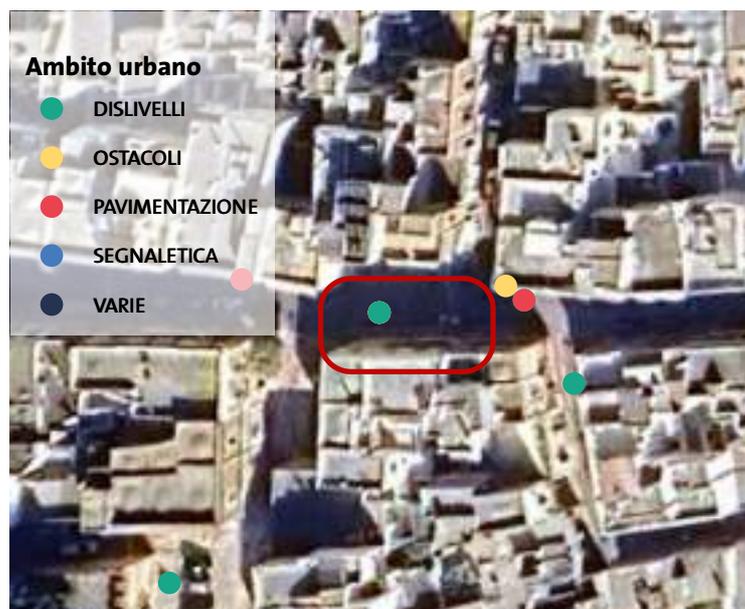
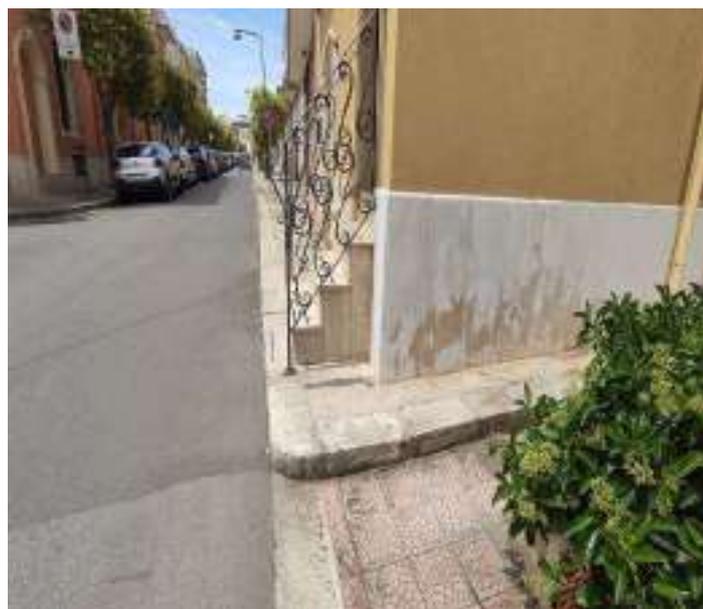
Categoria: OSTACOLI

Presenza di ostacoli che riducono lo spazio di camminamento

Eliminare o ricollocare l'ostacolo verso il margine esterno o interno, qualora possibile, del percorso pedonale in modo da non costituire intralcio per gli utenti. Gli ostacoli possono essere di diverso tipo e dimensione, dal semplice cestino al palo di pubblica illuminazione

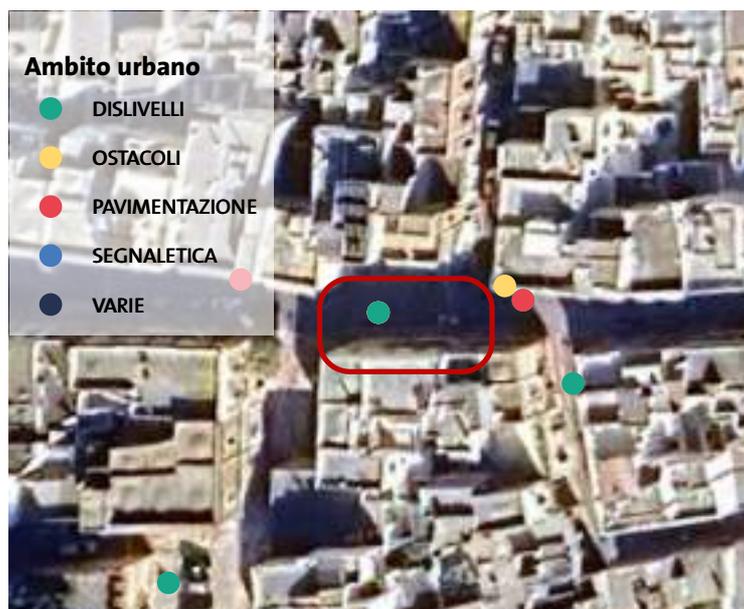
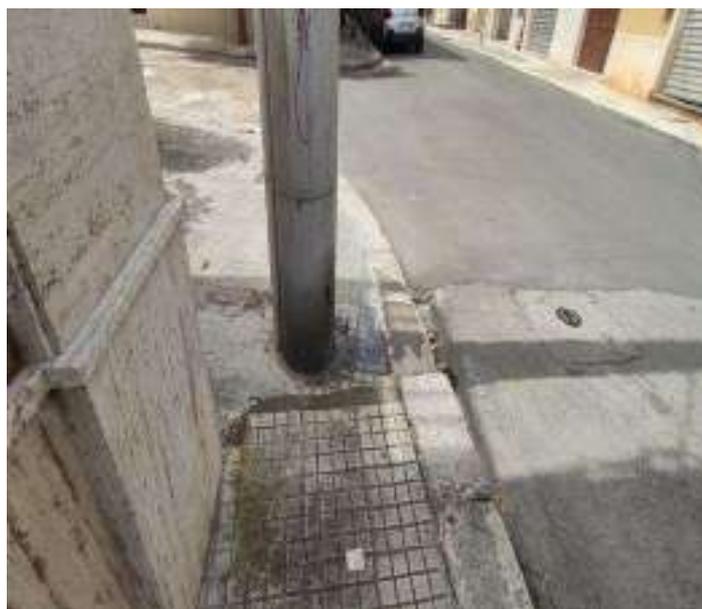
Categoria: OSTACOLI

Presenza di ostacoli che riducono lo spazio di camminamento

Eliminare o ricollocare l'ostacolo verso il margine esterno o interno, qualora possibile, del percorso pedonale in modo da non costituire intralcio per gli utenti. Gli ostacoli possono essere di diverso tipo e dimensione, dal semplice cestino al palo di pubblica illuminazione

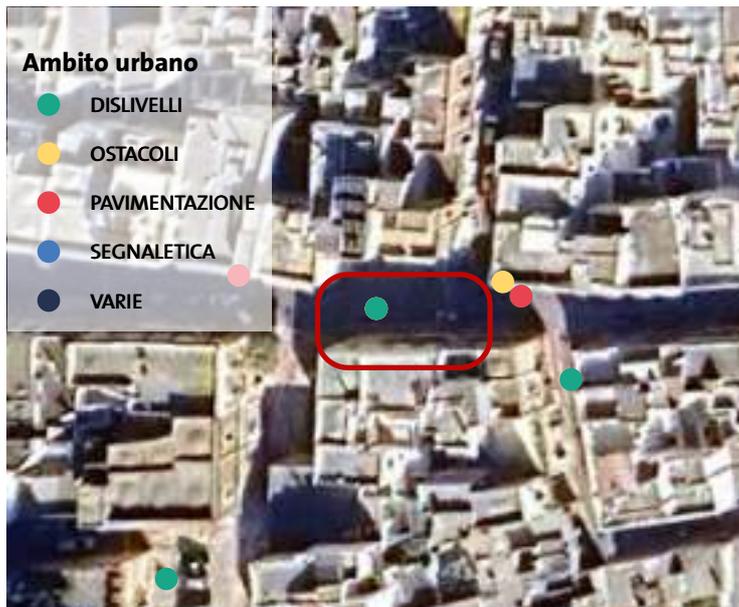
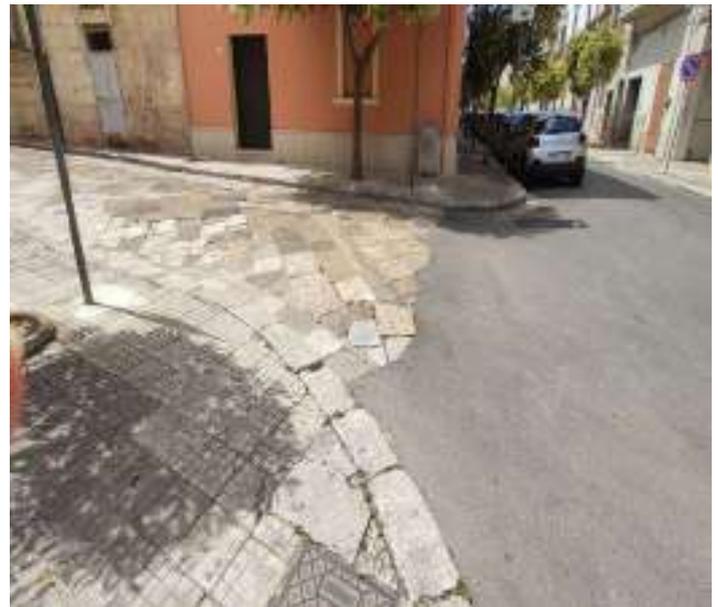
Categoria: DISLIVELLI  
Rampa assente

Raccordo del percorso attraverso la creazione, con asporto/riporto di materiale, di rampa di lunghezza sufficiente ad ottenere una pendenza non superiore al 5% e di larghezza di almeno cm 100. Quando la differenza di quota fra i due piani (pedonale e carrabile)  $\geq$  maggiore di cm 20, si suggerisce di corredarla con cordolo battiruota o elemento di medesima risposta funzionale, nonché di corrimano, su almeno uno dei lati, visivamente percepibile alle persone ipovedenti. Si preferisce l'utilizzo di rampe realizzate mediante blocchi prefabbricati. Demolizione di porzione di marciapiede utile all'inserimento della rampa (in opera o prefabbricata)

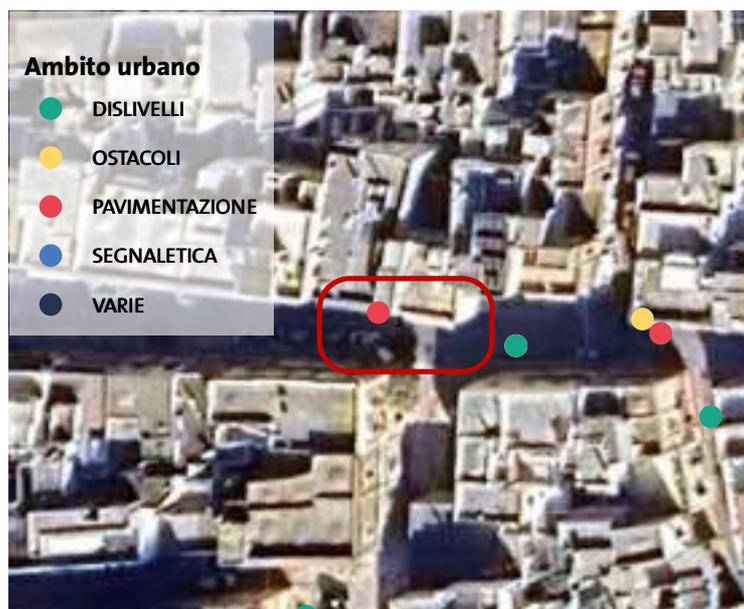
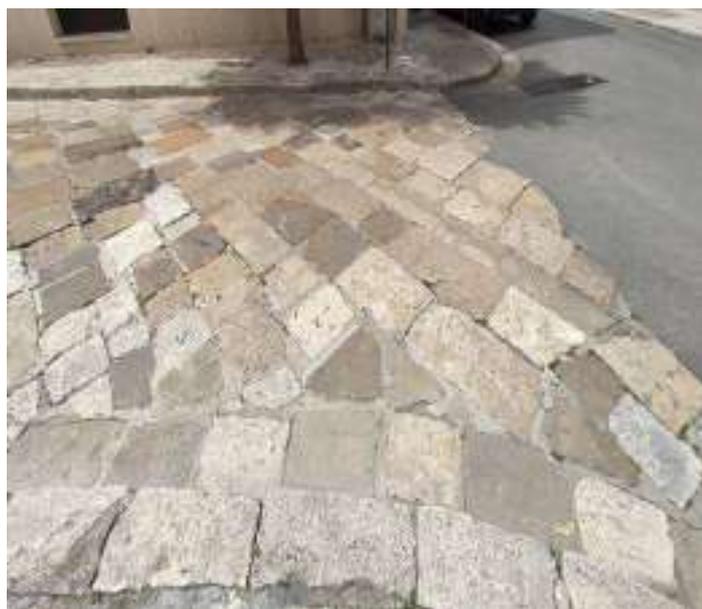
Categoria: PAVIMENTAZIONE  
Presenza di sconnessioni, buche isolate,  
deformazioni della pavimentazione  
esistente, assenza di porzioni di essa.

Adeguamento della pavimentazione dissestata tramite rimozione delle piastrelle ammalorate e sostituzione delle stesse fino ad rendere il piano di calpestio complanare e raccordato adeguatamente alla pavimentazione esistente. Rimozione di porzione di pavimentazione esistente compreso il massetto di allettamento. Posa della pavimentazione su nuovo massetto sino ad ottenere un piano calpestabile complanare.

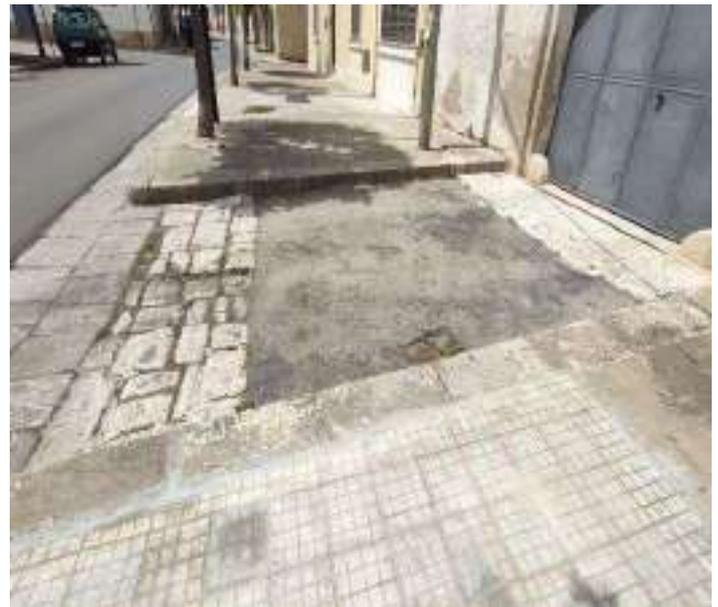
Categoria: DISLIVELLI  
Rampa assente

Raccordo del percorso attraverso la creazione, con asporto/riporto di materiale, di rampa di lunghezza sufficiente ad ottenere una pendenza non superiore al 5% e di larghezza di almeno cm 100. Quando la differenza di quota fra i due piani (pedonale e carrabile)  $\geq$  maggiore di cm 20, si suggerisce di corredarla con cordolo battiruota o elemento di medesima risposta funzionale, nonché di corrimano, su almeno uno dei lati, visivamente percepibile alle persone ipovedenti. Si preferisce l'utilizzo di rampe realizzate mediante blocchi prefabbricati. Demolizione di porzione di marciapiede utile all'inserimento della rampa (in opera o prefabbricata)

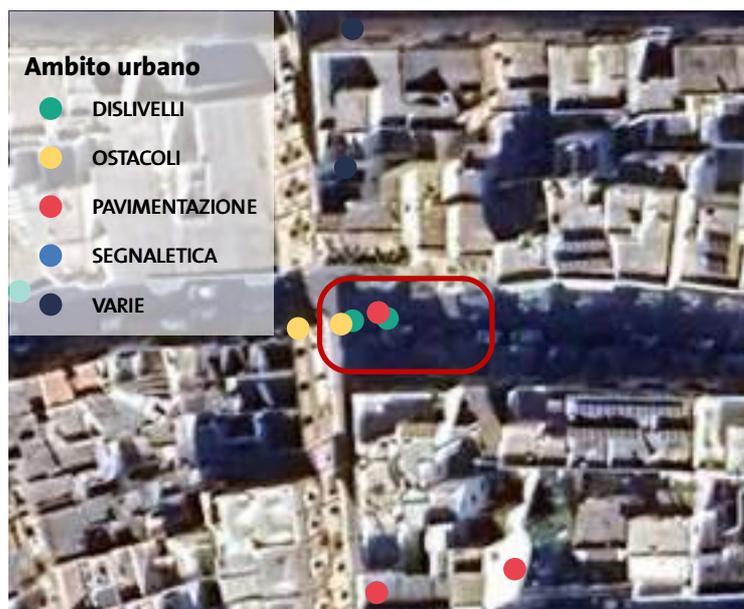
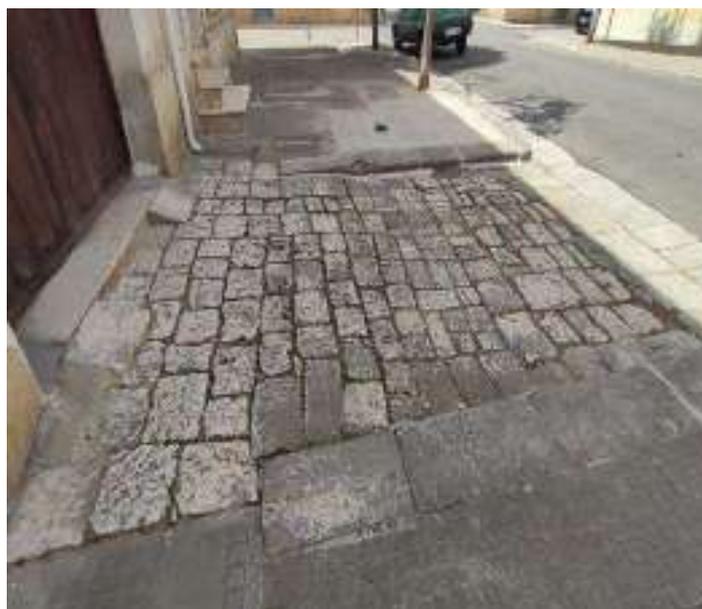
Categoria: DISLIVELLI

Rampa assente

Raccordo del percorso attraverso la creazione, con asporto/riporto di materiale, di rampa di lunghezza sufficiente ad ottenere una pendenza non superiore al 5% e di larghezza di almeno cm 100. Quando la differenza di quota fra i due piani (pedonale e carrabile)  $\geq$  maggiore di cm 20, si suggerisce di corredarla con cordolo battiruota o elemento di medesima risposta funzionale, nonché di corrimano, su almeno uno dei lati, visivamente percepibile alle persone ipovedenti. Si preferisce l'utilizzo di rampe realizzate mediante blocchi prefabbricati. Demolizione di porzione di marciapiede utile all'inserimento della rampa (in opera o prefabbrica)

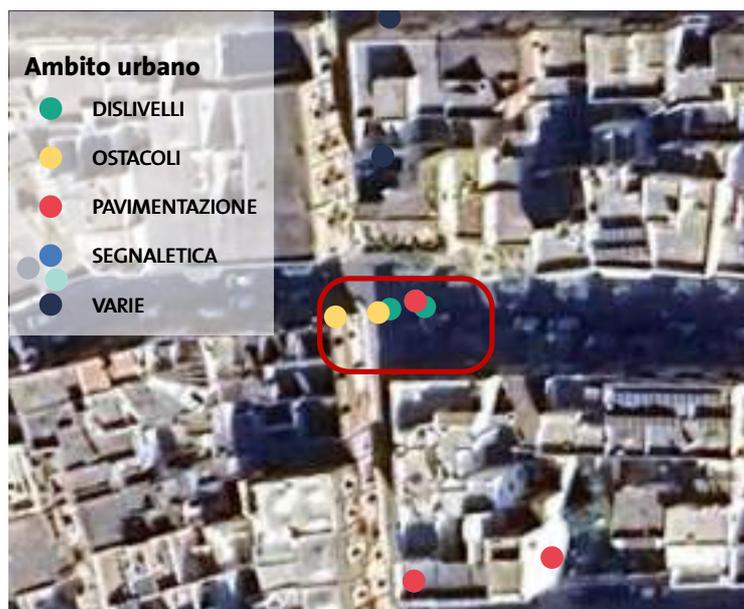
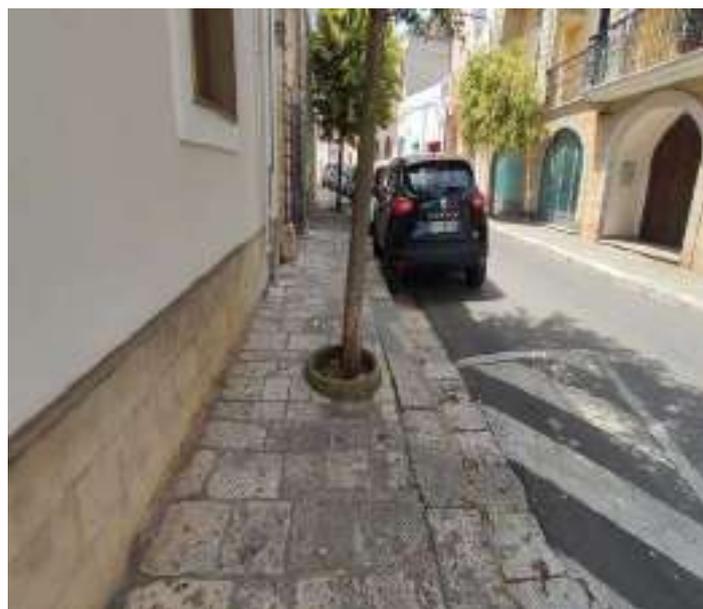
Categoria: OSTACOLI

Presenza di ostacoli che riducono lo spazio di camminamento

Eliminare o ricollocare l'ostacolo verso il margine esterno o interno, qualora possibile, del percorso pedonale in modo da non costituire intralcio per gli utenti. Gli ostacoli possono essere di diverso tipo e dimensione, dal semplice cestino al palo di pubblica illuminazione

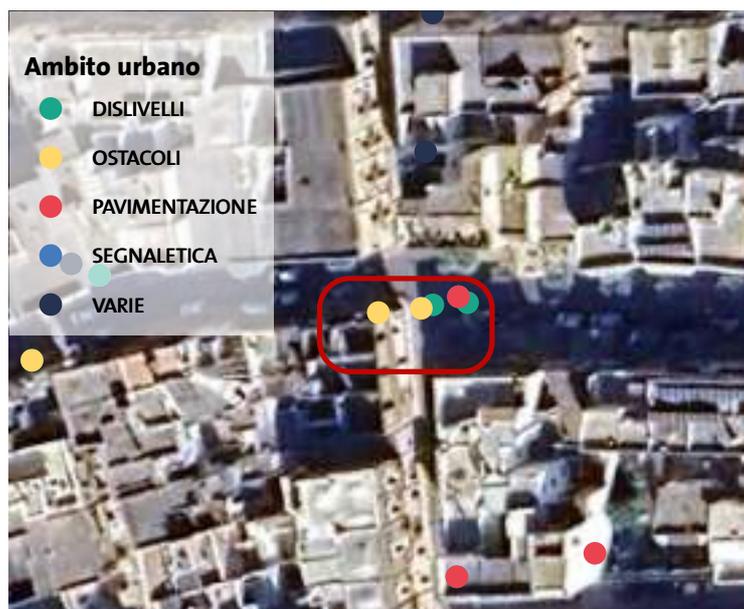
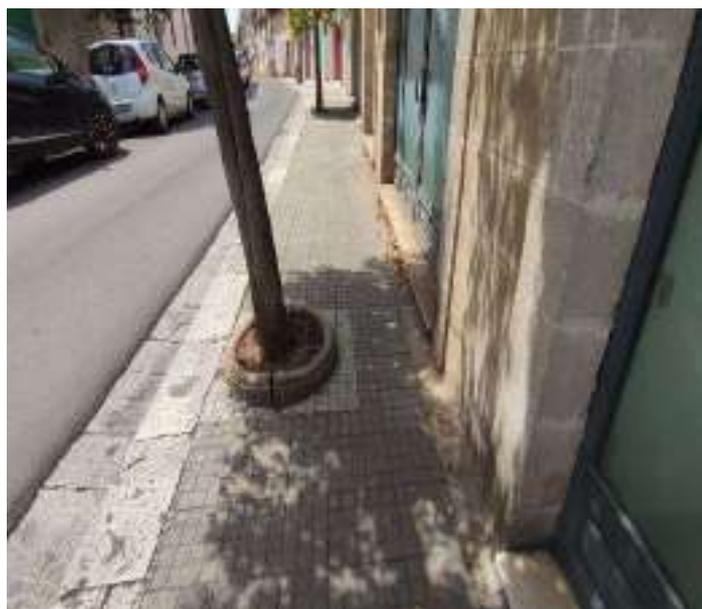
Categoria: OSTACOLI

Presenza di ostacoli che riducono lo spazio di camminamento

Eliminare o ricollocare l'ostacolo verso il margine esterno o interno, qualora possibile, del percorso pedonale in modo da non costituire intralcio per gli utenti. Gli ostacoli possono essere di diverso tipo e dimensione, dal semplice cestino al palo di pubblica illuminazione

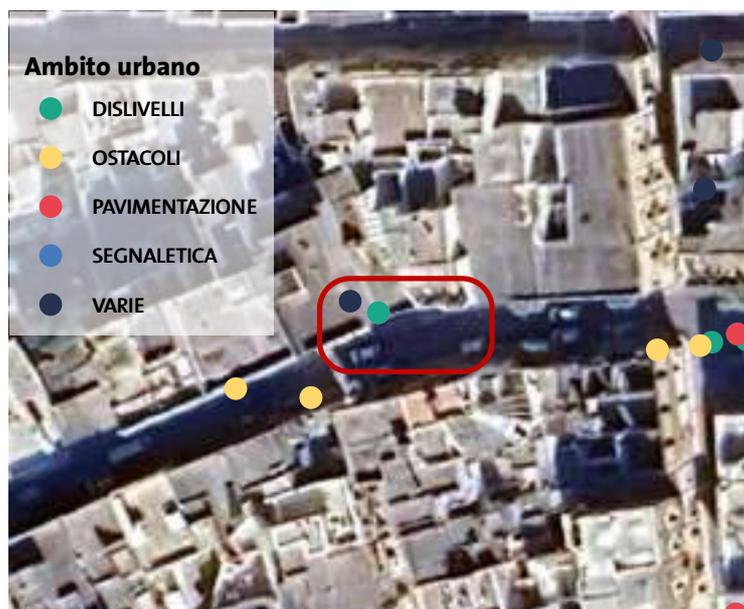
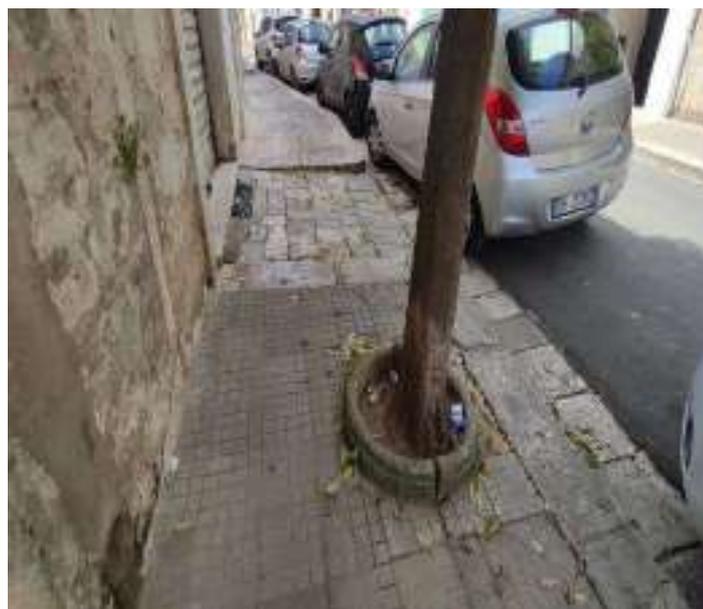
Categoria: OSTACOLI

Presenza di ostacoli che riducono lo spazio di camminamento

Eliminare o ricollocare l'ostacolo verso il margine esterno o interno, qualora possibile, del percorso pedonale in modo da non costituire intralcio per gli utenti. Gli ostacoli possono essere di diverso tipo e dimensione, dal semplice cestino al palo di pubblica illuminazione

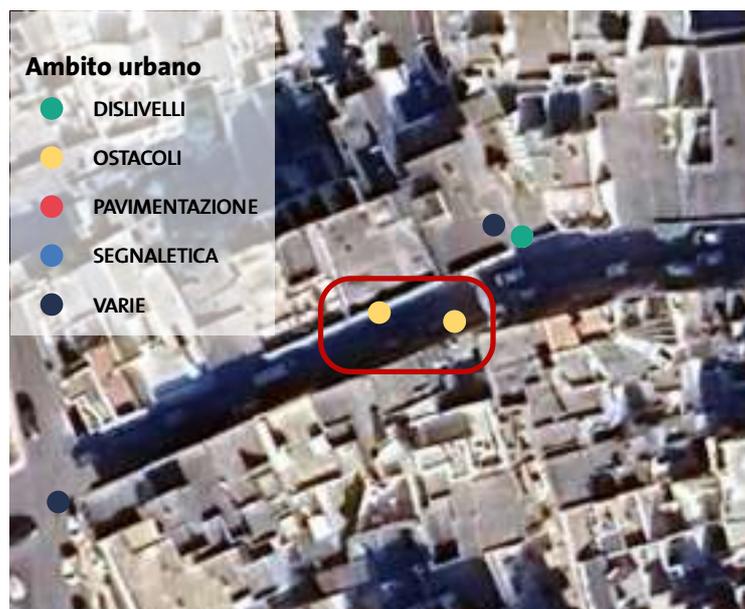
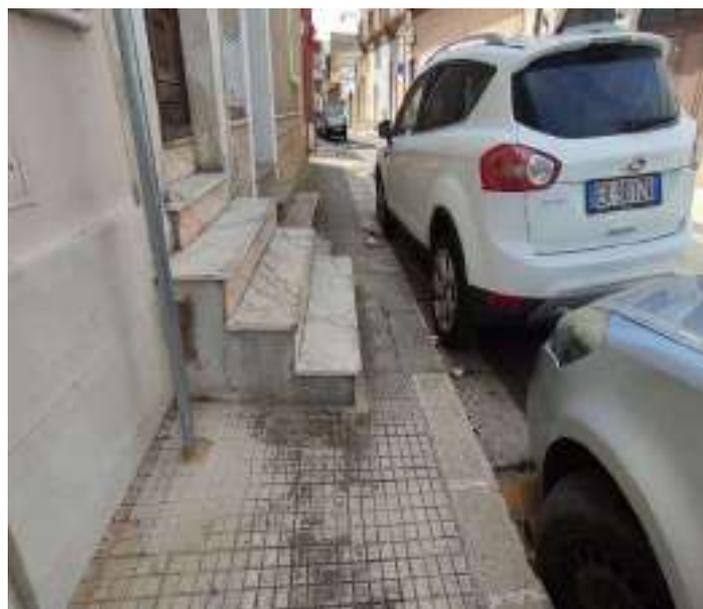
Categoria: OSTACOLI

Presenza di ostacoli che riducono lo spazio di camminamento

Eliminare o ricollocare l'ostacolo verso il margine esterno o interno, qualora possibile, del percorso pedonale in modo da non costituire intralcio per gli utenti. Gli ostacoli possono essere di diverso tipo e dimensione, dal semplice cestino al palo di pubblica illuminazione

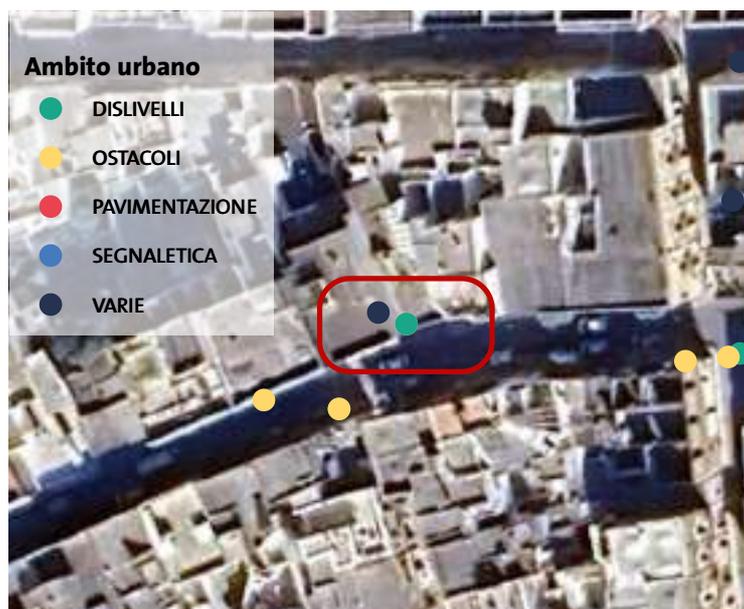
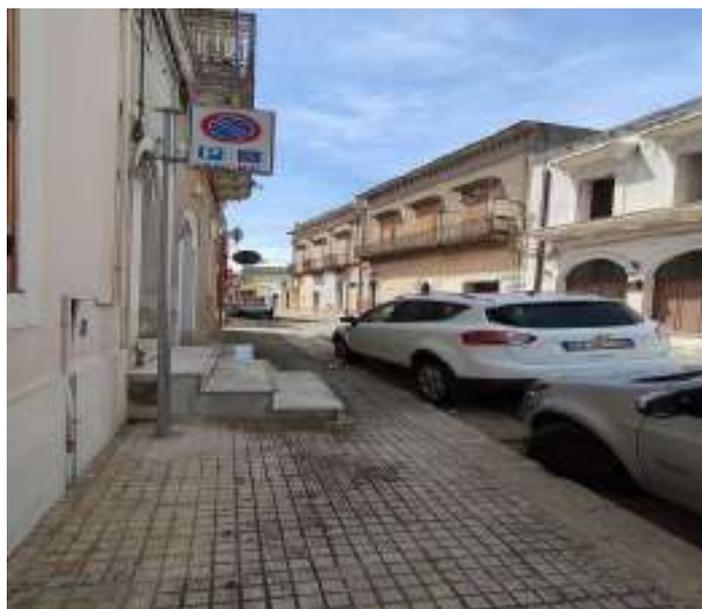
Categoria: PARCHEGGI

Raccordo del percorso attraverso la creazione, con asporto/riporto di materiale, di rampa di lunghezza sufficiente ad ottenere una pendenza non superiore al 5% e di larghezza di almeno cm 100. Eliminare o ricollocare l'ostacolo verso il margine esterno o interno, qualora possibile, del percorso pedonale in modo da non costituire intralcio per gli utenti. Gli ostacoli possono essere di diverso tipo e dimensione, dal semplice cestino al palo di pubblica illuminazione; Demolizione di porzione di marciapiede utile all'inserimento della rampa (in opera o prefabbrica)

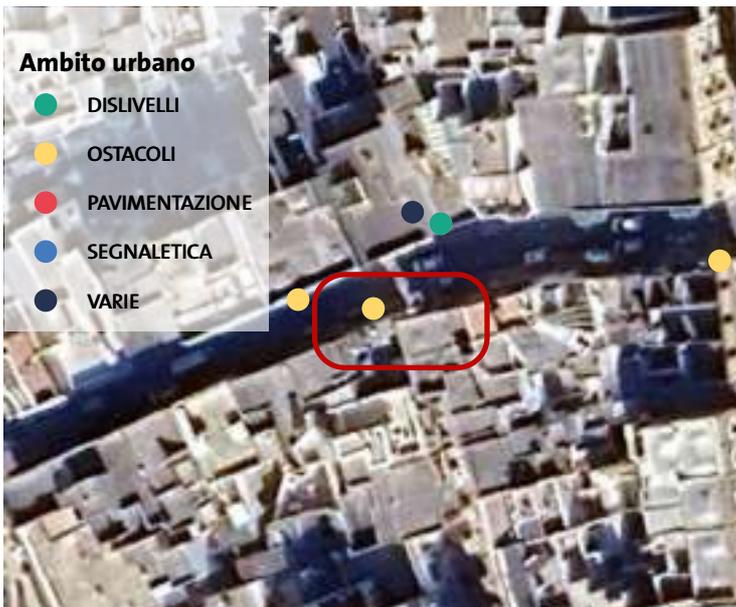
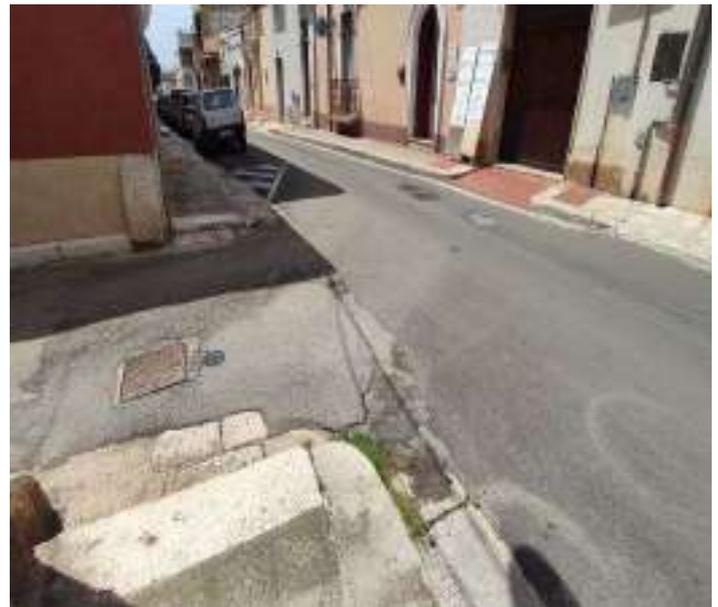
Categoria: DISLIVELLI  
Rampa assente

Raccordo del percorso attraverso la creazione, con asporto/riporto di materiale, di rampa di lunghezza sufficiente ad ottenere una pendenza non superiore al 5% e di larghezza di almeno cm 100. Quando la differenza di quota fra i due piani (pedonale e carrabile)  $\diamond$  maggiore di cm 20, si suggerisce di corredarla con cordolo battiruota o elemento di medesima risposta funzionale, nonch $\diamond$  di corrimano, su almeno uno dei lati, visivamente percepibile alle persone ipovedenti. Si preferisce l'utilizzo di rampe realizzate mediante blocchi prefabbricati Demolizione di porzione di marciapiede utile all'inserimento della rampa (in opera o prefabbrica)

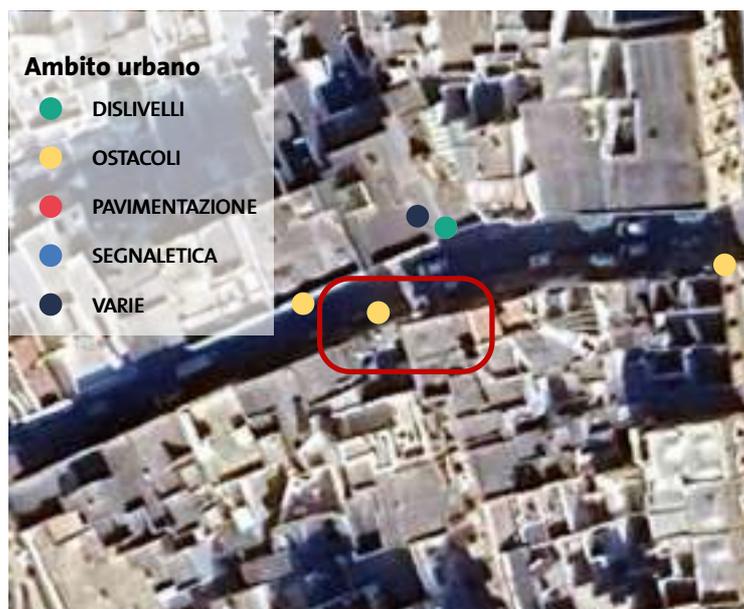
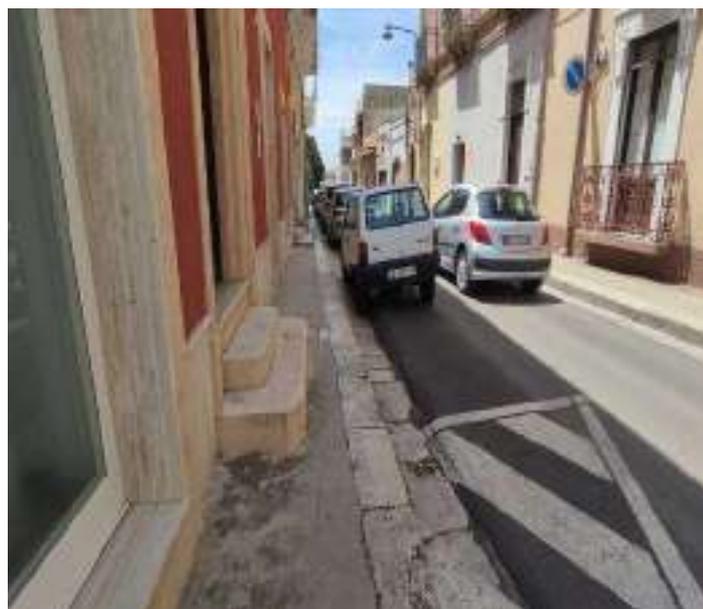
Categoria: OSTACOLI

Presenza di ostacoli che riducono lo spazio di camminamento

Eliminare o ricollocare l'ostacolo verso il margine esterno o interno, qualora possibile, del percorso pedonale in modo da non costituire intralcio per gli utenti. Gli ostacoli possono essere di diverso tipo e dimensione, dal semplice cestino al palo di pubblica illuminazione
