Comune di  
**SAN VITO DEI NORMANNI**  
Provincia di Brindisi

# PIANO PER L'ELIMINAZIONE DELLE BARRIERE ARCHITETTONICHE

## SCHEDE AMBITO URBANO

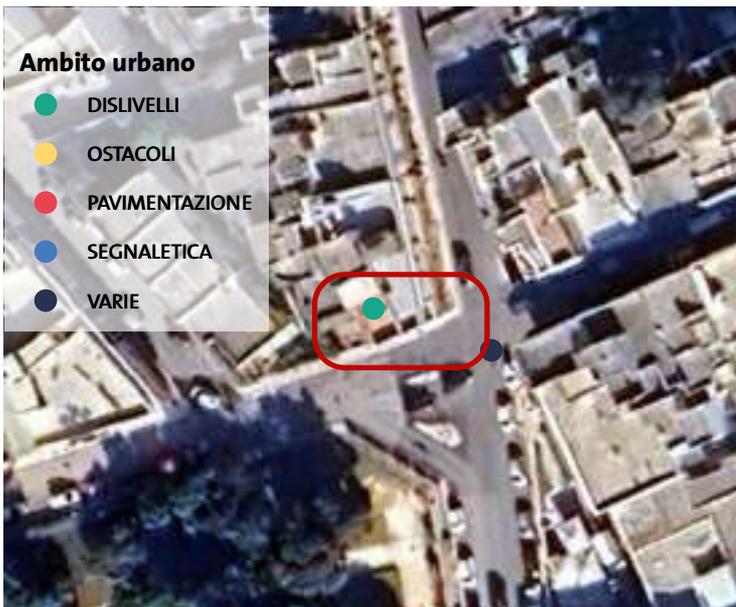
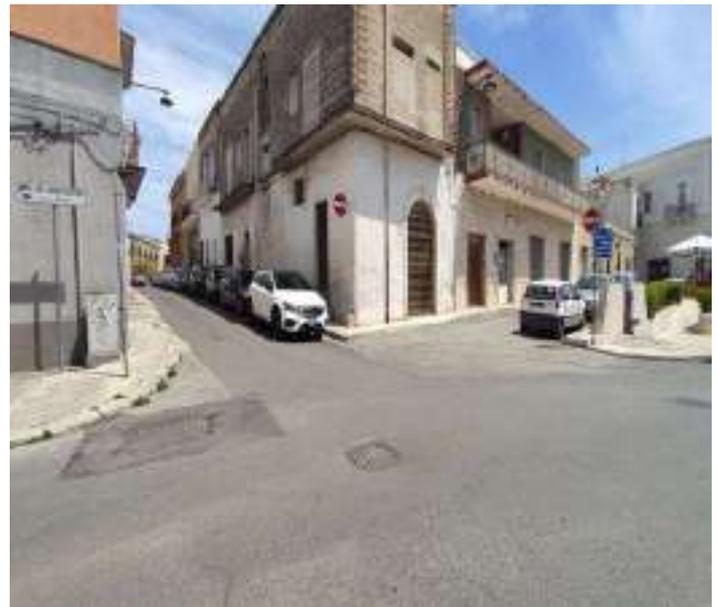
Categoria: DISLIVELLI  
Rampa assente

Raccordo del percorso attraverso la creazione, con asporto/riporto di materiale, di rampa di lunghezza sufficiente ad ottenere una pendenza non superiore al 5% e di larghezza di almeno cm 100. Quando la differenza di quota fra i due piani (pedonale e carrabile)  $\geq$  maggiore di cm 20, si suggerisce di corredarla con cordolo battiruota o elemento di medesima risposta funzionale, nonché di corrimano, su almeno uno dei lati, visivamente percepibile alle persone ipovedenti. Si preferisce l'utilizzo di rampe realizzate mediante blocchi prefabbricati. Demolizione di porzione di marciapiede utile all'inserimento della rampa (in opera o prefabbricata)

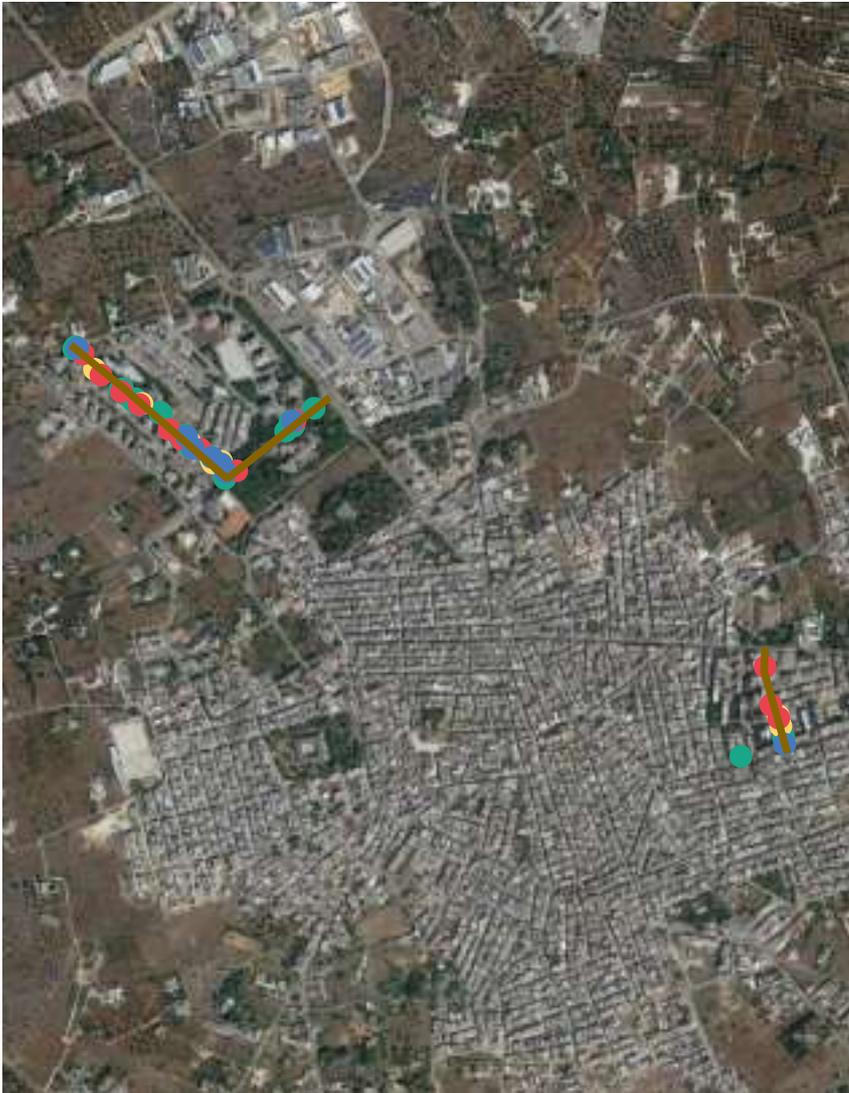
## TRATTO 6 - Nuova urbanizzazione

- DISLIVELLI
- OSTACOLI
- PAVIMENTAZIONE
- SEGNALETICA
- VARIE

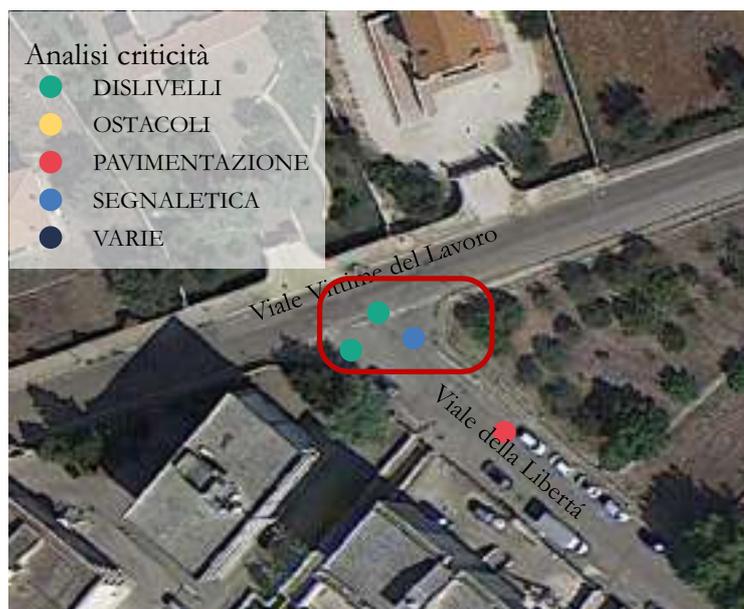
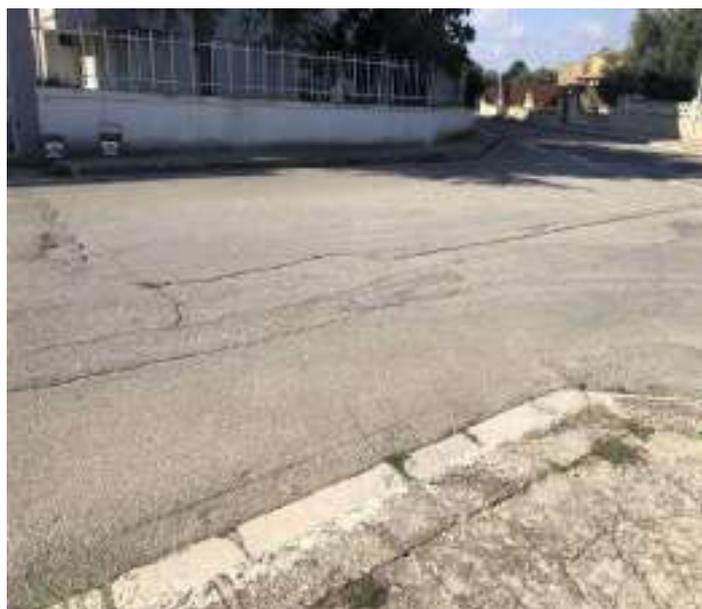
Localizzazione (coordinate WGS84):  
40.66433783, 17.69505322  
Zona Omogenea: 6 - Nuova urbanizzazione

Categoria: DISLIVELLI  
Rampa assente

Raccordo del percorso attraverso la creazione, con asporto/riporto di materiale, di rampa di lunghezza sufficiente ad ottenere una pendenza non superiore al 5% e di larghezza di almeno cm 100.

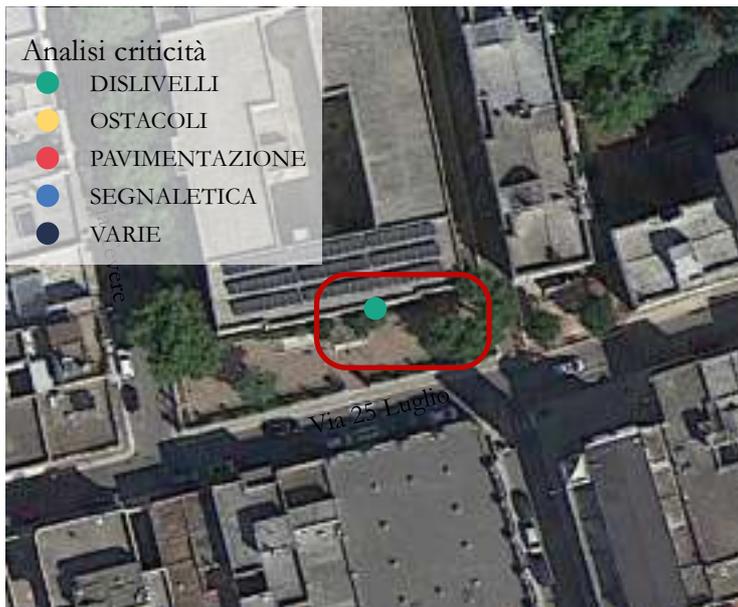
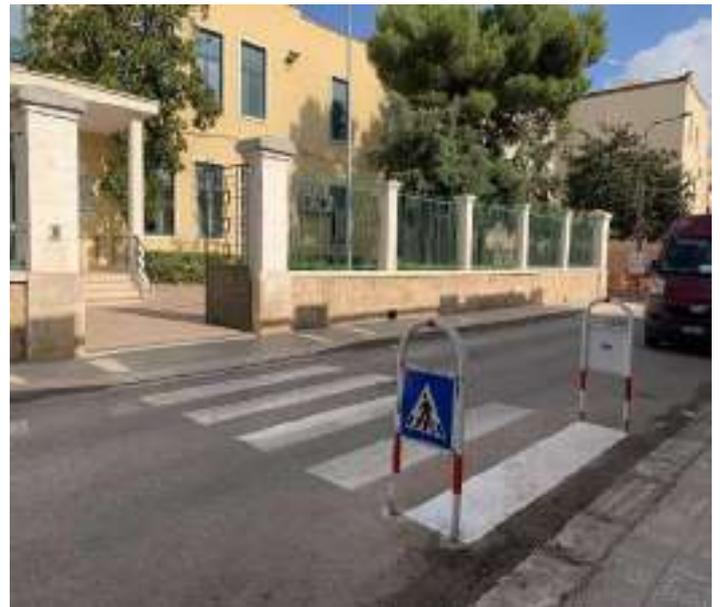
Localizzazione (coordinate WGS84):  
40.65587672, 17.71177752  
Zona Omogenea: 6 - Nuova urbanizzazione

Categoria: DISLIVELLI  
Rampa assente

Raccordo del percorso attraverso la creazione, con asporto/riporto di materiale, di rampa di lunghezza sufficiente ad ottenere una pendenza non superiore al 5% e di larghezza di almeno cm 100.

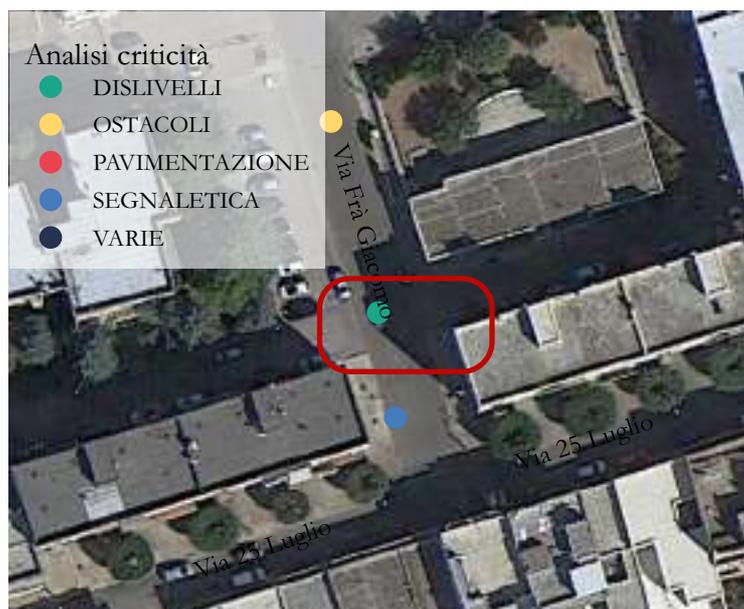
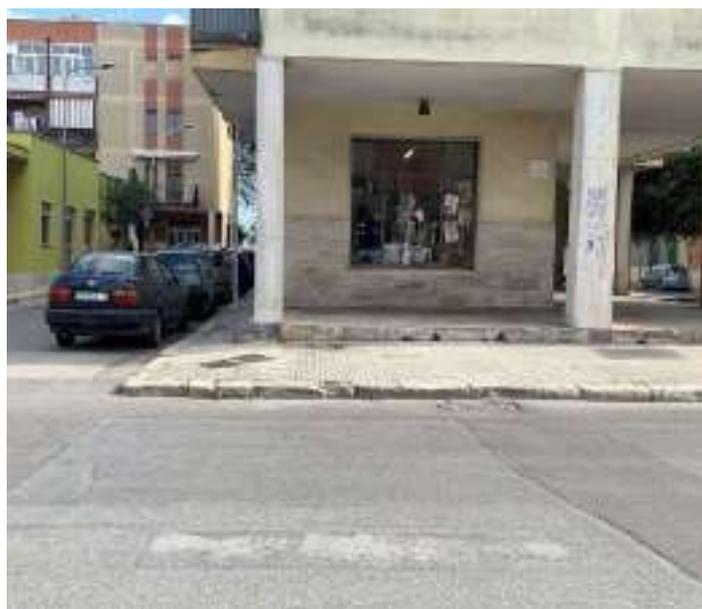
Localizzazione (coordinate WGS84):  
40.65621803, 17.71288991  
Zona Omogenea: 6 - Nuova urbanizzazione

Categoria: DISLIVELLI  
Rampa assente

Raccordo del percorso attraverso la creazione, con asporto/riporto di materiale, di rampa di lunghezza sufficiente ad ottenere una pendenza non superiore al 5% e di larghezza di almeno cm 100.

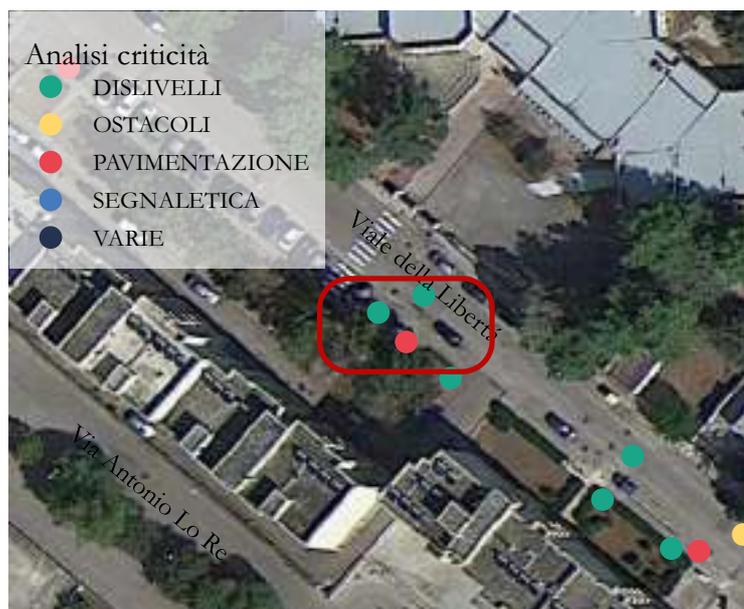
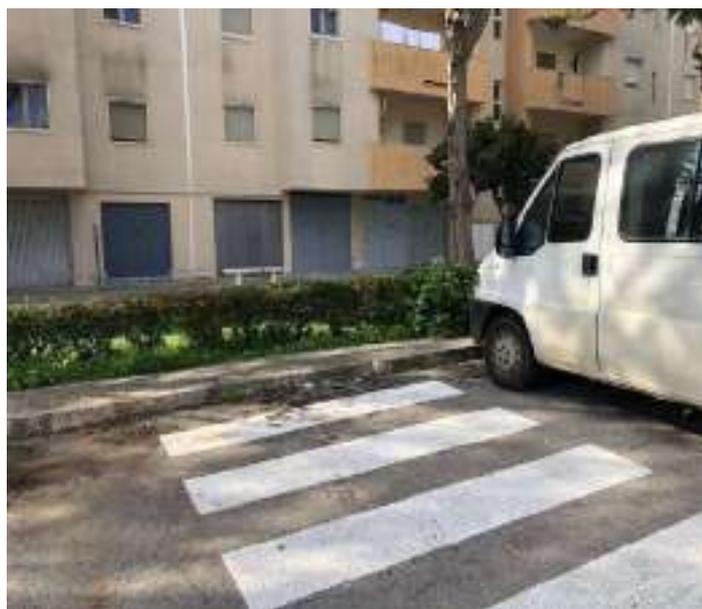
Localizzazione (coordinate WGS84):  
40.66345971, 17.69615377  
Zona Omogenea: 6 - Nuova urbanizzazione

Categoria: DISLIVELLI  
Rampa assente

Raccordo del percorso attraverso la creazione, con asporto/riporto di materiale, di rampa di lunghezza sufficiente ad ottenere una pendenza non superiore al 5% e di larghezza di almeno cm 100.

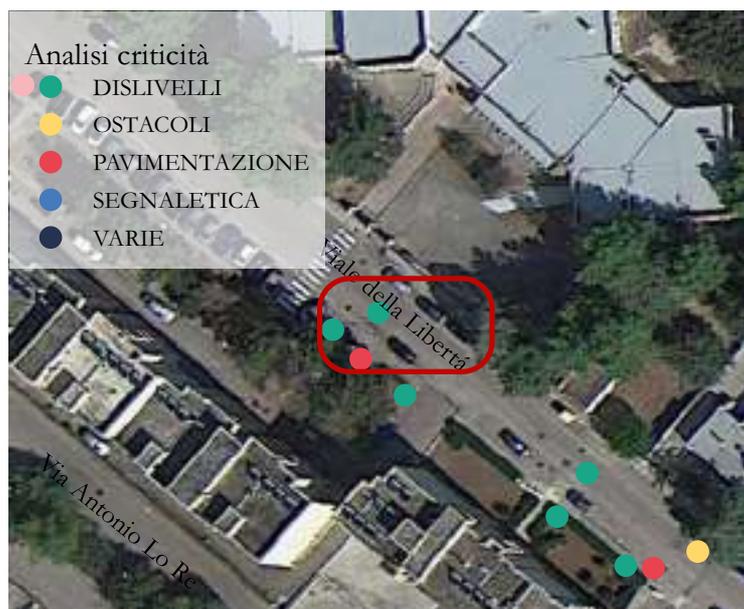
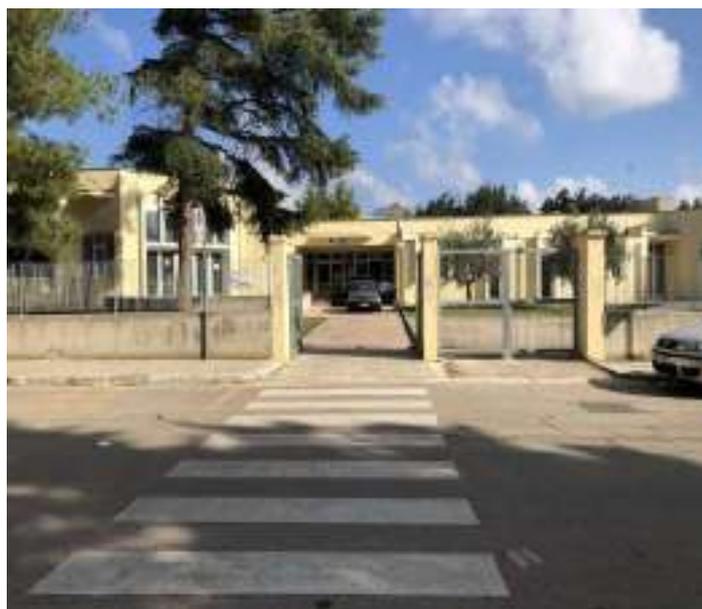
Localizzazione (coordinate WGS84):  
40.66347847, 17.69622535  
Zona Omogenea: 6 - Nuova urbanizzazione

Categoria: DISLIVELLI  
Rampa assente

Raccordo del percorso attraverso la creazione, con asporto/riporto di materiale, di rampa di lunghezza sufficiente ad ottenere una pendenza non superiore al 5% e di larghezza di almeno cm 100.

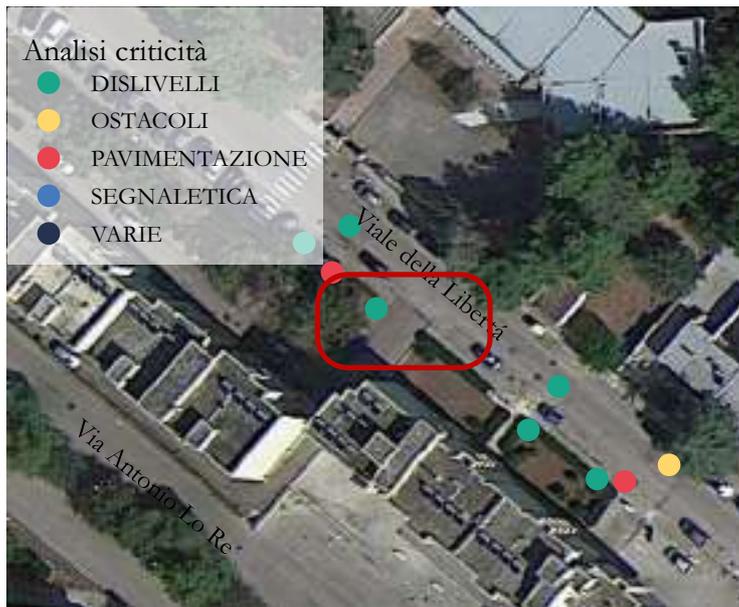
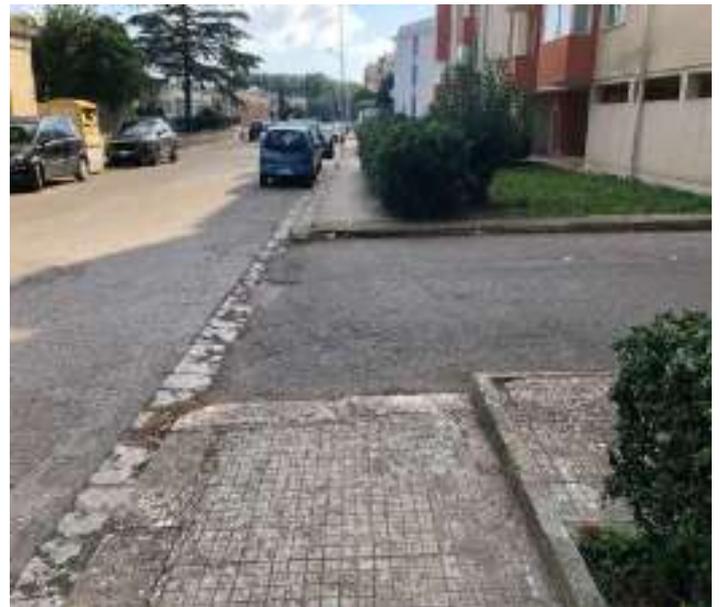
Localizzazione (coordinate WGS84):  
40.66337878, 17.6962629  
Zona Omogenea: 6 - Nuova urbanizzazione

Categoria: DISLIVELLI  
Rampa assente

Raccordo del percorso attraverso la creazione, con asporto/riporto di materiale, di rampa di lunghezza sufficiente ad ottenere una pendenza non superiore al 5% e di larghezza di almeno cm 100.

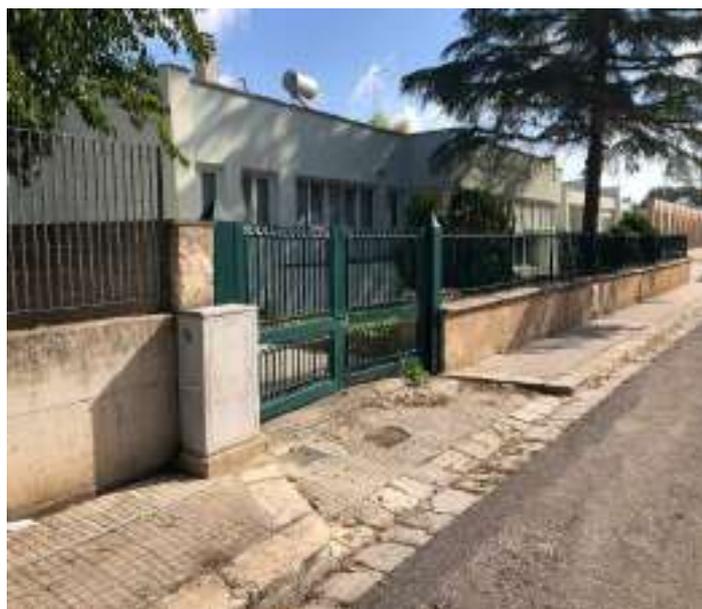
Localizzazione (coordinate WGS84):  
40.66327922, 17.69654266  
Zona Omogenea: 6 - Nuova urbanizzazione

Categoria: DISLIVELLI  
Rampa assente

Raccordo del percorso attraverso la creazione, con asporto/riporto di materiale, di rampa di lunghezza sufficiente ad ottenere una pendenza non superiore al 5% e di larghezza di almeno cm 100.

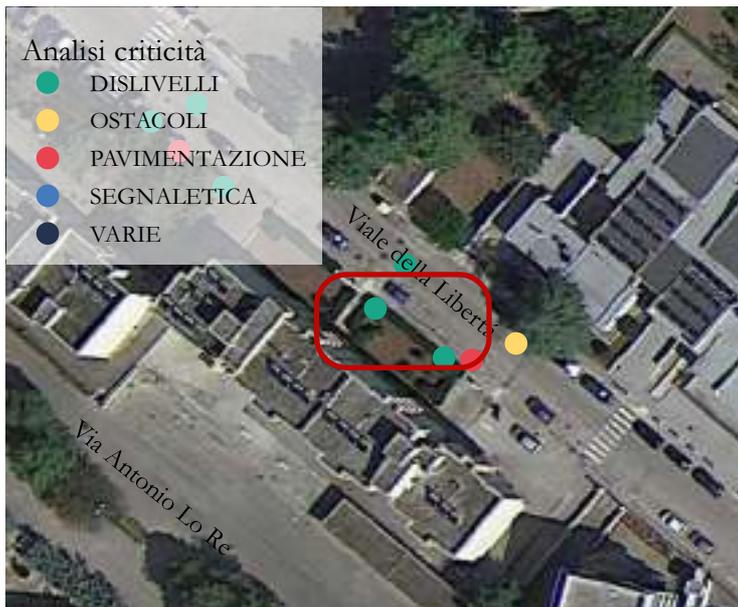
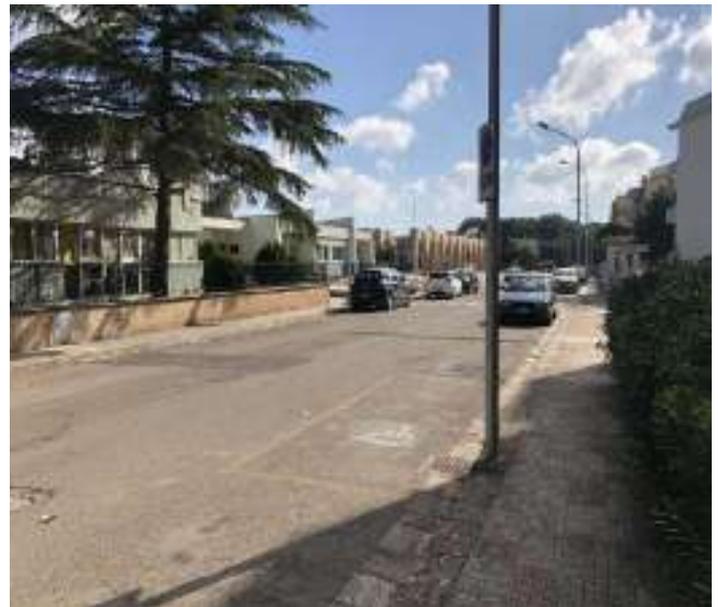
Localizzazione (coordinate WGS84):  
40.66322822, 17.69649357  
Zona Omogenea: 6 - Nuova urbanizzazione

Categoria: DISLIVELLI  
Rampa assente

Raccordo del percorso attraverso la creazione, con asporto/riporto di materiale, di rampa di lunghezza sufficiente ad ottenere una pendenza non superiore al 5% e di larghezza di almeno cm 100.

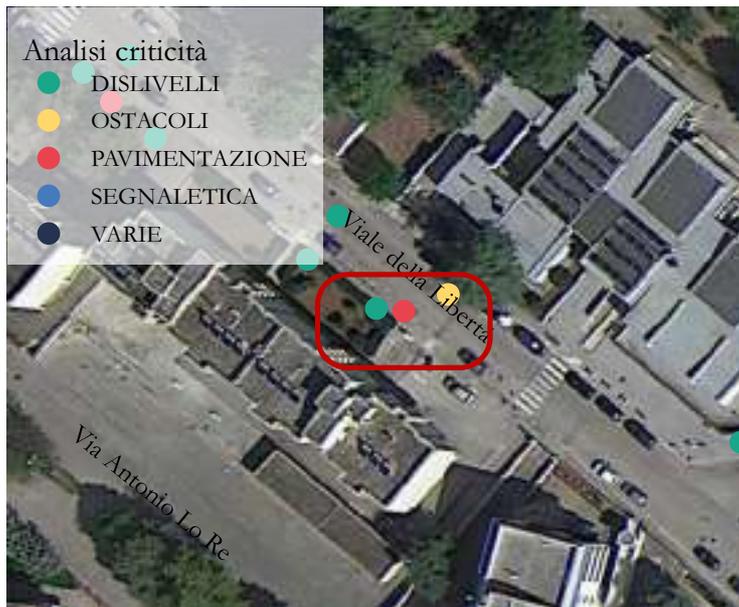
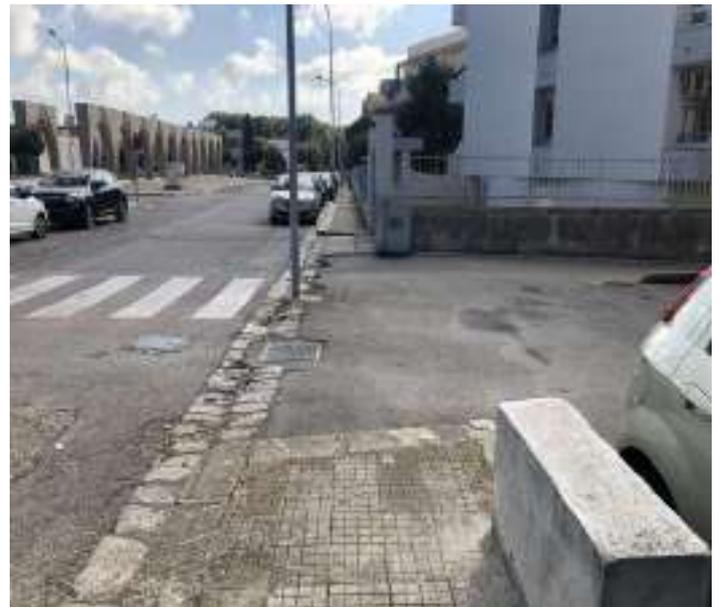
Localizzazione (coordinate WGS84):  
40.66316718, 17.69659817  
Zona Omogenea: 6 - Nuova urbanizzazione

Categoria: DISLIVELLI  
Rampa assente

Raccordo del percorso attraverso la creazione, con asporto/riporto di materiale, di rampa di lunghezza sufficiente ad ottenere una pendenza non superiore al 5% e di larghezza di almeno cm 100.

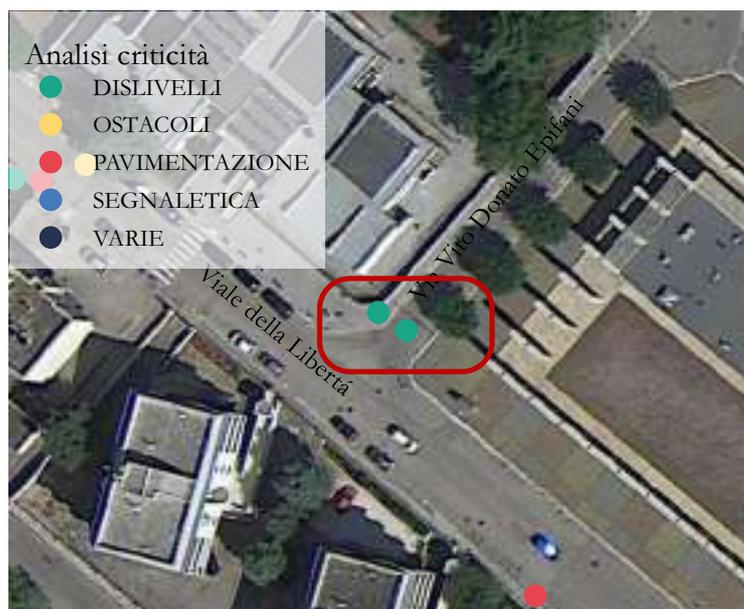
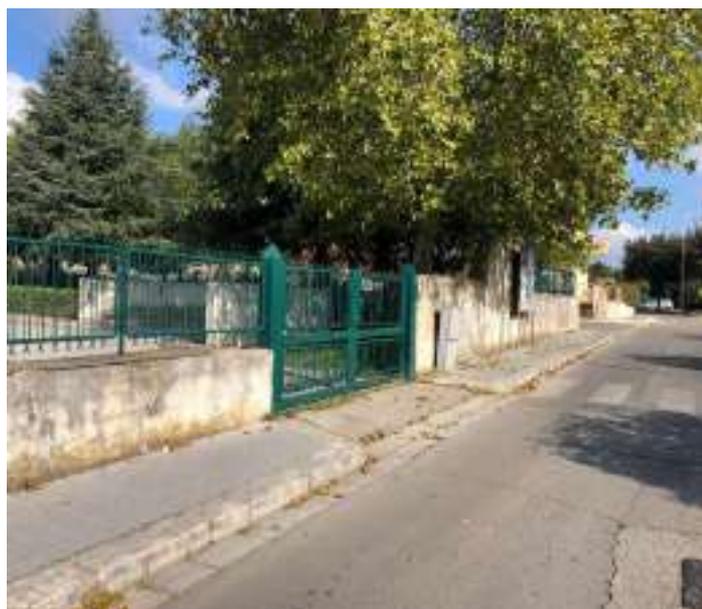
Localizzazione (coordinate WGS84):  
40.66299424, 17.69715875  
Zona Omogenea: 6 - Nuova urbanizzazione

Categoria: DISLIVELLI  
Rampa assente

Raccordo del percorso attraverso la creazione, con asporto/riporto di materiale, di rampa di lunghezza sufficiente ad ottenere una pendenza non superiore al 5% e di larghezza di almeno cm 100.

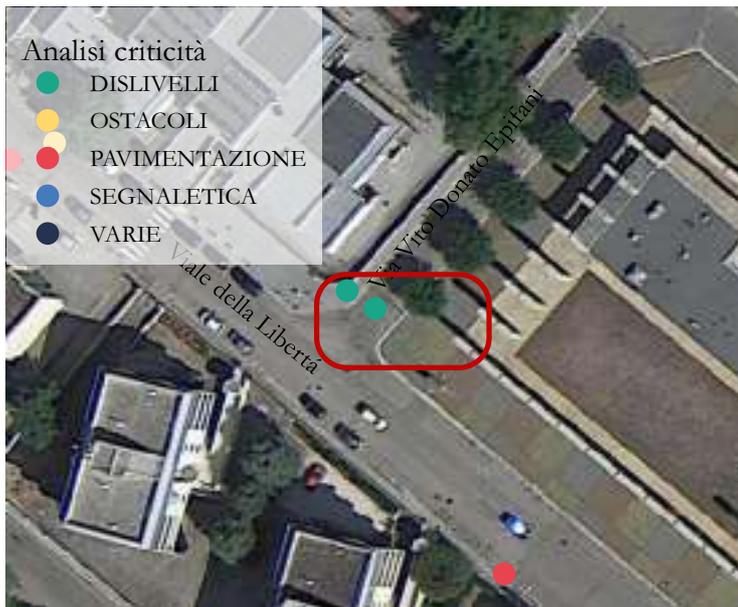
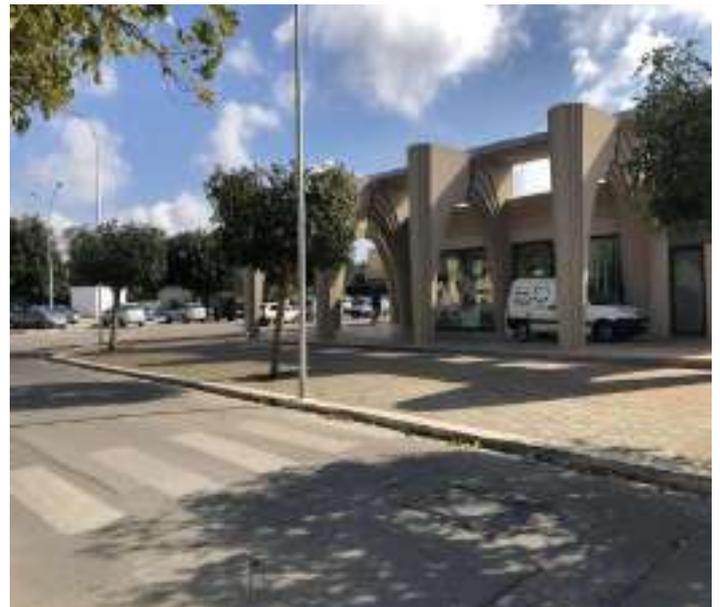
Localizzazione (coordinate WGS84):  
40.66297186, 17.69720167  
Zona Omogenea: 6 - Nuova urbanizzazione

Categoria: DISLIVELLI  
Rampa assente

Raccordo del percorso attraverso la creazione, con asporto/riporto di materiale, di rampa di lunghezza sufficiente ad ottenere una pendenza non superiore al 5% e di larghezza di almeno cm 100.

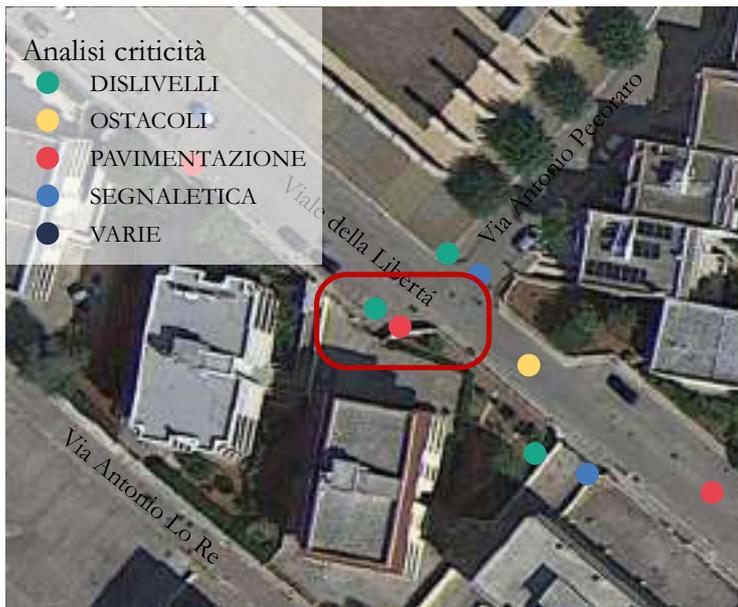
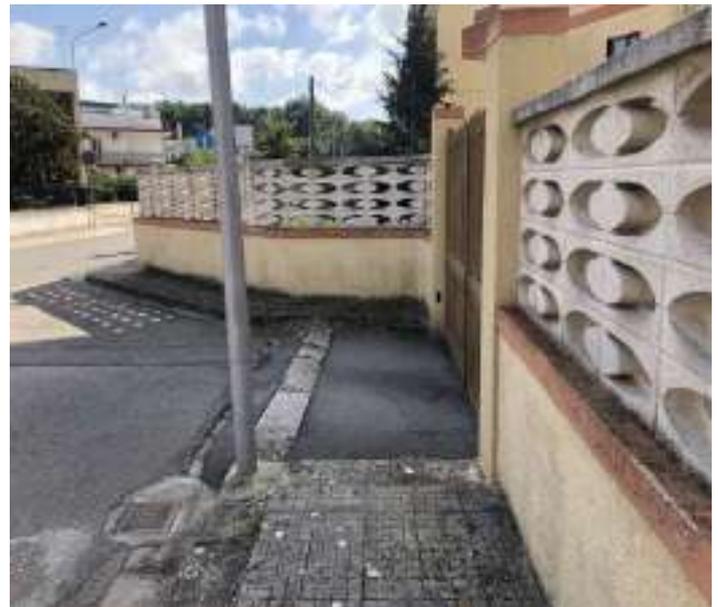
Localizzazione (coordinate WGS84):  
40.66247134, 17.69766569  
Zona Omogenea: 6 - Nuova urbanizzazione

Categoria: DISLIVELLI  
Rampa assente o non idonea

Scivolo rettilineo con doppia rampa a piano inclinato (pendenza max 8%). L'adozione della doppia rampa collocata nel senso longitudinale rispetto alla direzione del percorso permette di raccordare l'area pedonale con il passo carrabile che la interseca, oppure consente l'utilizzo di un attraversamento pedonale qualora il dislivello eccessivo fra l'area pedonale e l'area carrabile non consentano alle rampe di raggiungere pendenze a norma.

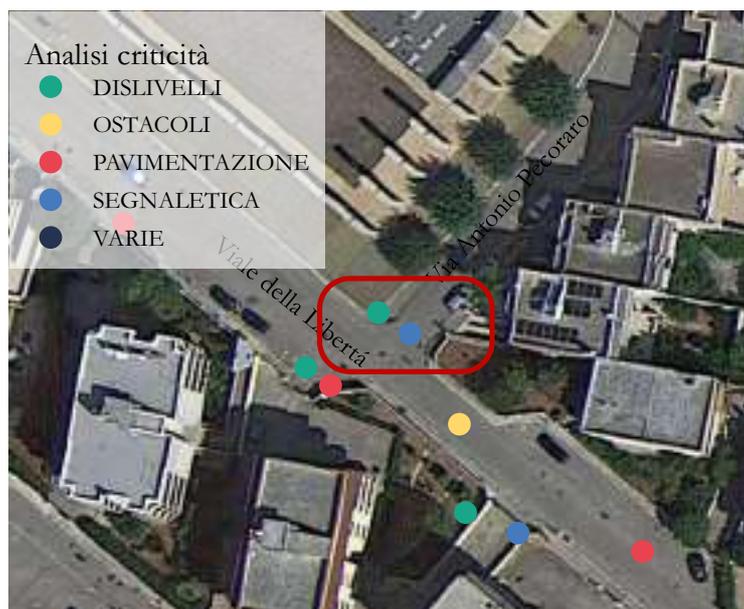
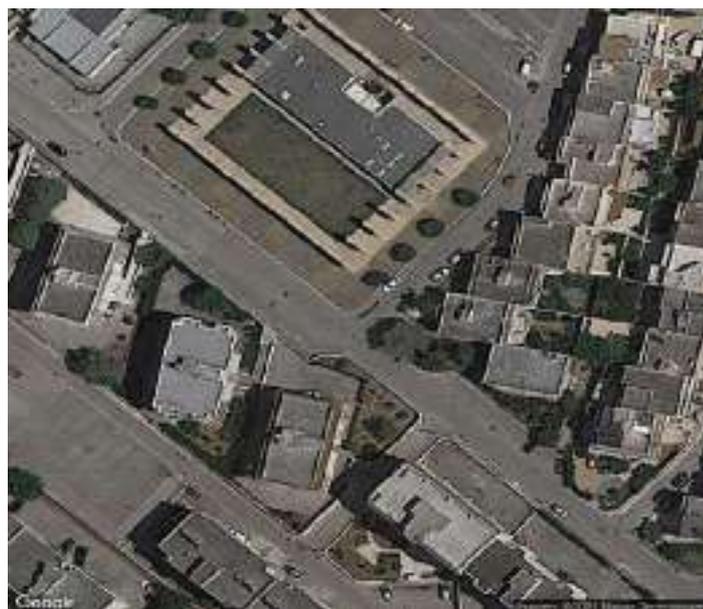
Localizzazione (coordinate WGS84):  
40.66253442, 17.69778103  
Zona Omogenea: 6 - Nuova urbanizzazione

Categoria: DISLIVELLI  
Rampa assente

Raccordo del percorso attraverso la creazione, con asporto/riporto di materiale, di rampa di lunghezza sufficiente ad ottenere una pendenza non superiore al 5% e di larghezza di almeno cm 100.

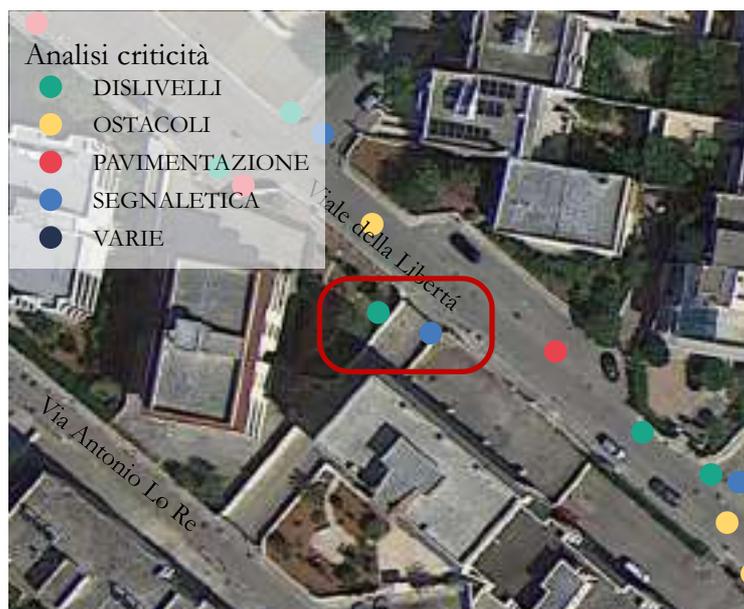
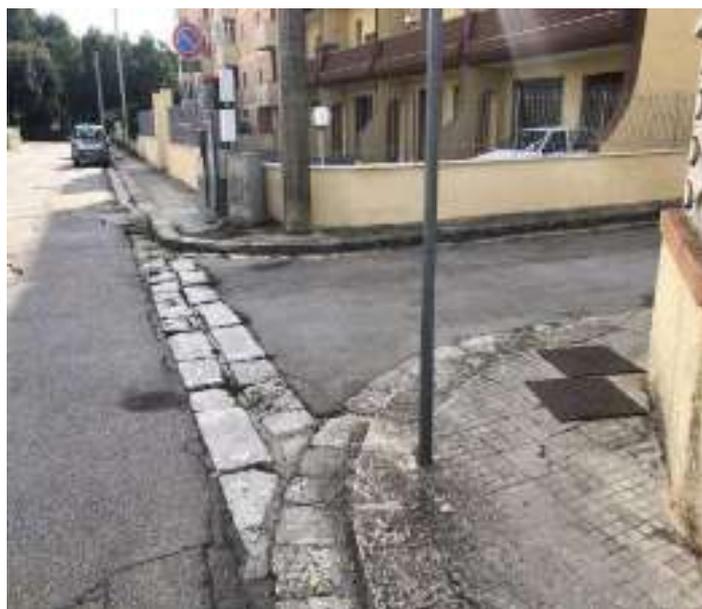
Localizzazione (coordinate WGS84):  
40.6622923, 17.69790709  
Zona Omogenea: 6 - Nuova urbanizzazione

Categoria: DISLIVELLI  
Rampa assente

Raccordo del percorso attraverso la creazione, con asporto/riporto di materiale, di rampa di lunghezza sufficiente ad ottenere una pendenza non superiore al 5% e di larghezza di almeno cm 100.

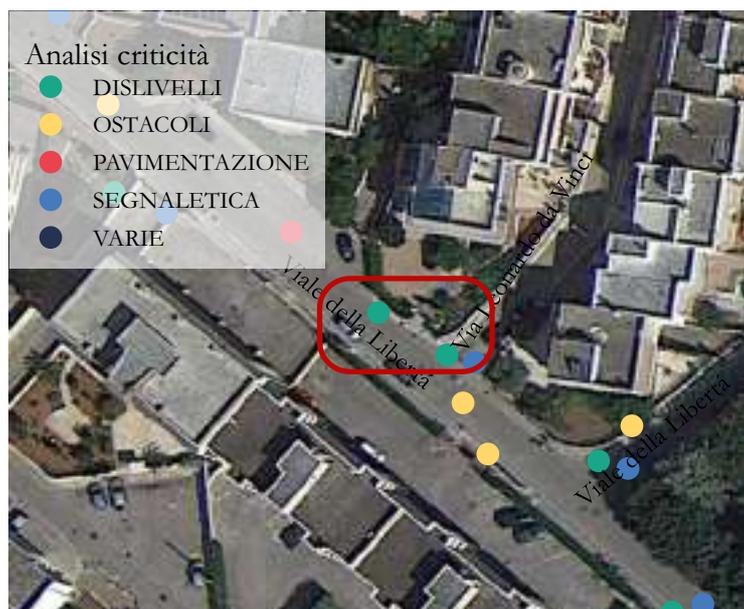
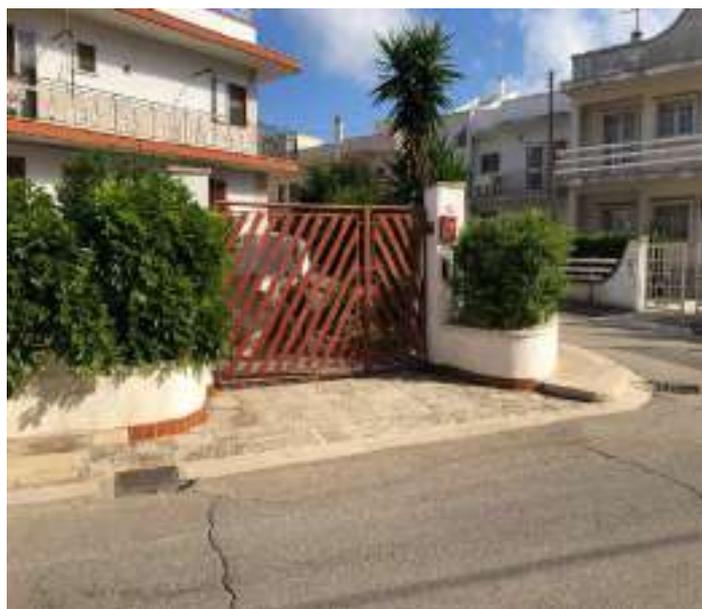
Localizzazione (coordinate WGS84):  
40.6621397, 17.6983121  
Zona Omogenea: 6 - Nuova urbanizzazione

Categoria: DISLIVELLI  
Rampa assente

Raccordo del percorso attraverso la creazione, con asporto/riporto di materiale, di rampa di lunghezza sufficiente ad ottenere una pendenza non superiore al 5% e di larghezza di almeno cm 100.

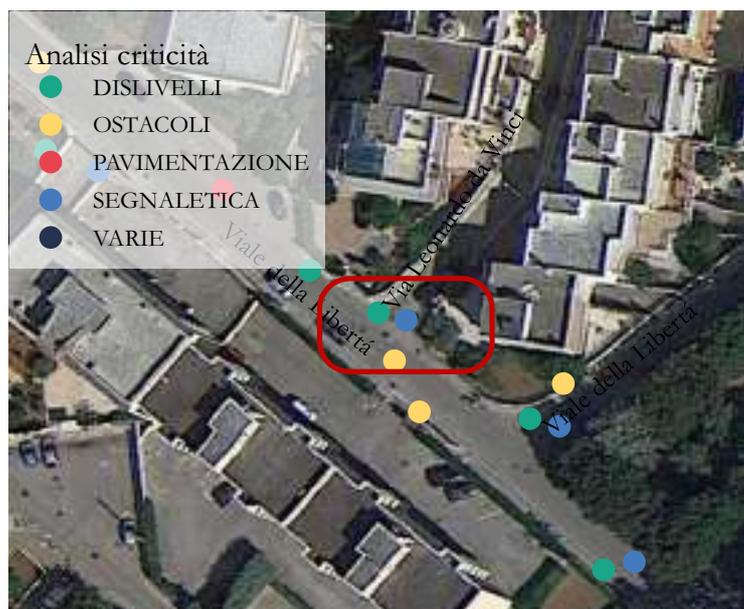
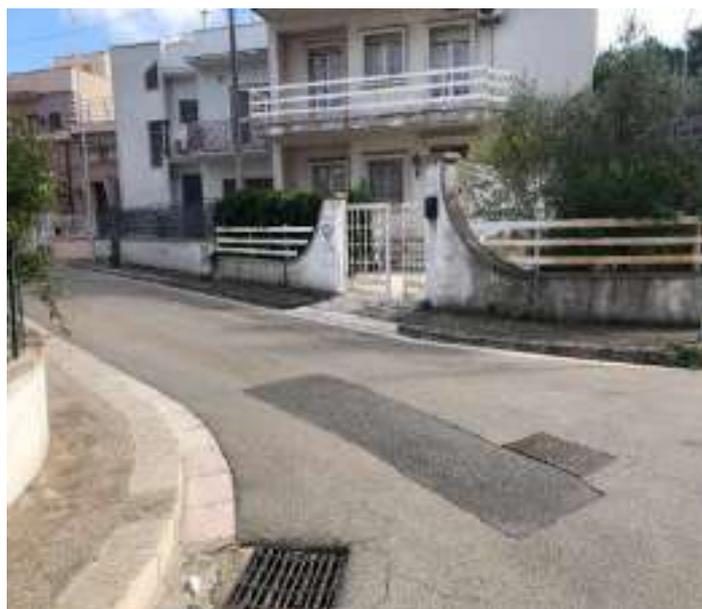
Localizzazione (coordinate WGS84):  
40.6620868, 17.69841671  
Zona Omogenea: 6 - Nuova urbanizzazione

Categoria: DISLIVELLI  
Rampa assente

Raccordo del percorso attraverso la creazione, con asporto/riporto di materiale, di rampa di lunghezza sufficiente ad ottenere una pendenza non superiore al 5% e di larghezza di almeno cm 100.

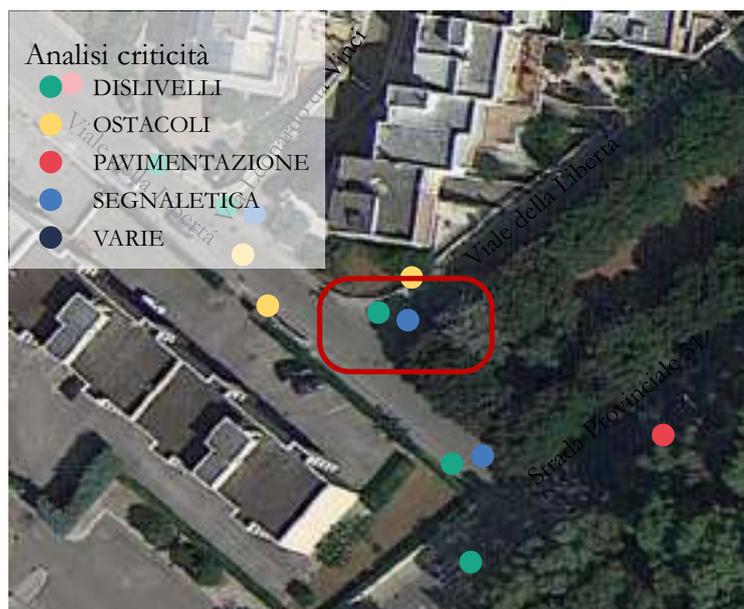
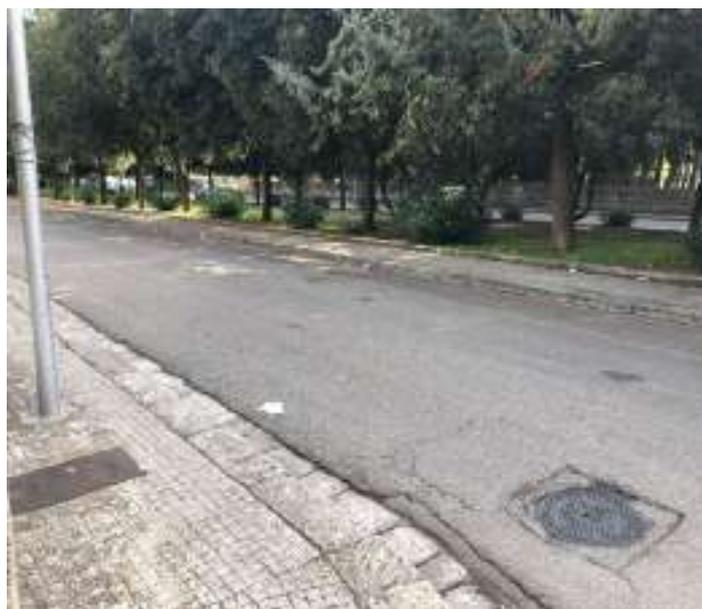
Localizzazione (coordinate WGS84):  
40.66195455, 17.69864738  
Zona Omogenea: 6 - Nuova urbanizzazione

Categoria: DISLIVELLI  
Rampa assente

Raccordo del percorso attraverso la creazione, con asporto/riporto di materiale, di rampa di lunghezza sufficiente ad ottenere una pendenza non superiore al 5% e di larghezza di almeno cm 100.

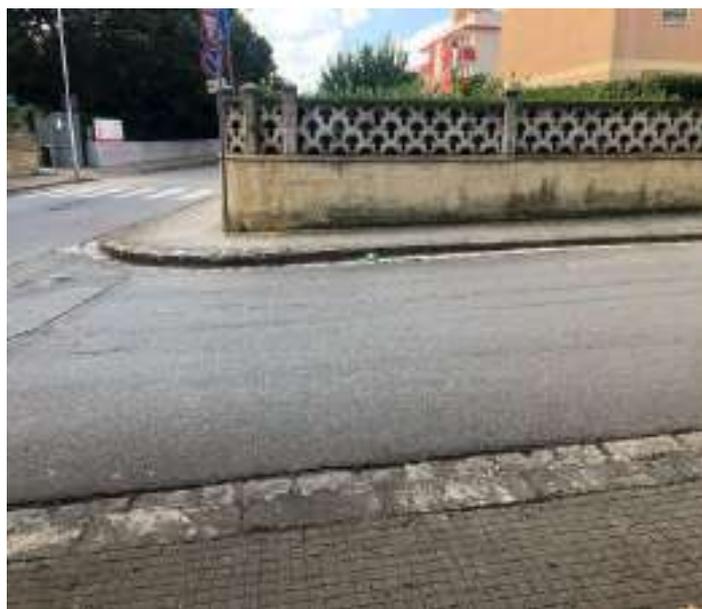
Localizzazione (coordinate WGS84):  
40.66177143, 17.69875467  
Zona Omogenea: 6 - Nuova urbanizzazione

Categoria: DISLIVELLI  
Rampa assente

Raccordo del percorso attraverso la creazione, con asporto/riporto di materiale, di rampa di lunghezza sufficiente ad ottenere una pendenza non superiore al 5% e di larghezza di almeno cm 100.

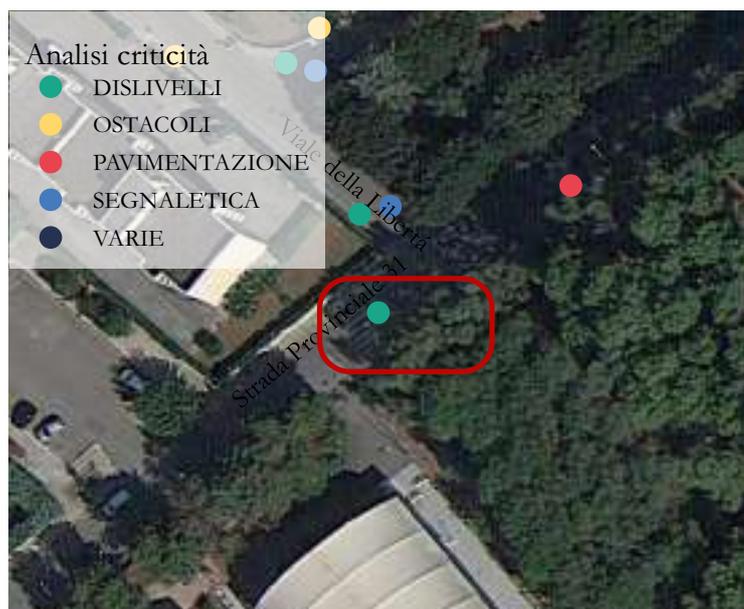
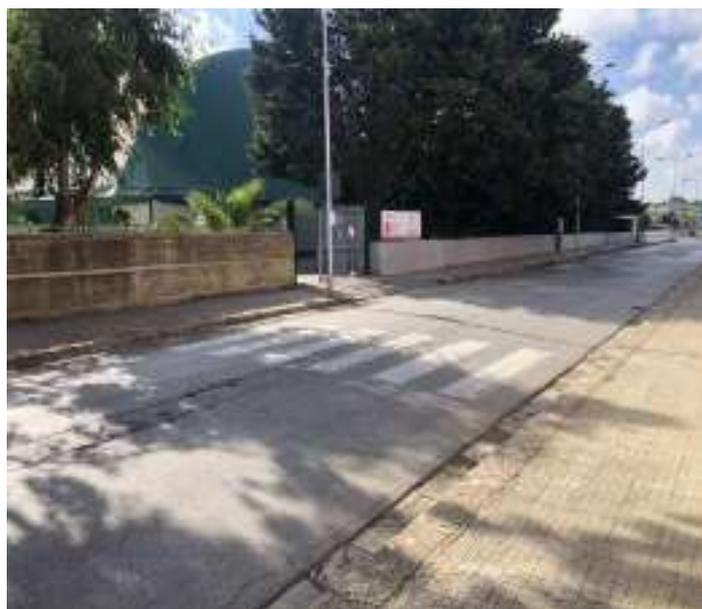
Localizzazione (coordinate WGS84):  
40.66165321, 17.69877903  
Zona Omogenea: 6 - Nuova urbanizzazione

Categoria: DISLIVELLI  
Rampa assente

Raccordo del percorso attraverso la creazione, con asporto/riporto di materiale, di rampa di lunghezza sufficiente ad ottenere una pendenza non superiore al 5% e di larghezza di almeno cm 100.

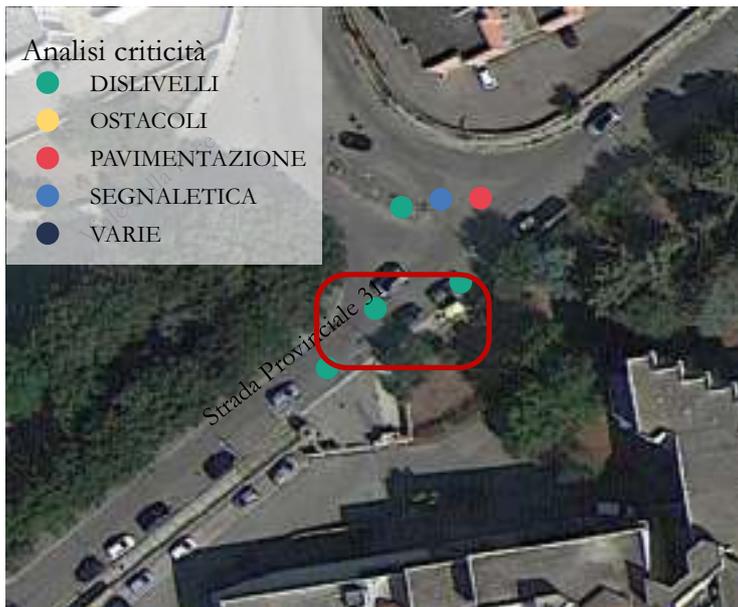
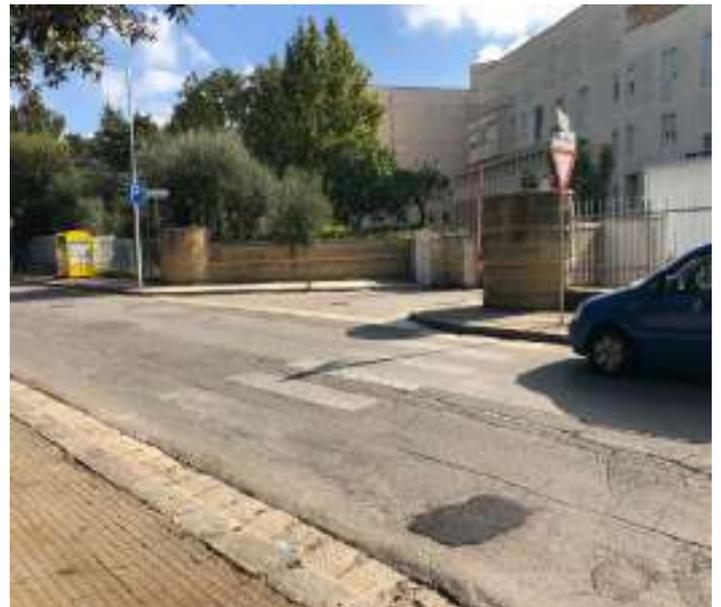
Localizzazione (coordinate WGS84):  
40.66261784, 17.70044982  
Zona Omogenea: 6 - Nuova urbanizzazione

Categoria: DISLIVELLI  
Rampa assente

Raccordo del percorso attraverso la creazione, con asporto/riporto di materiale, di rampa di lunghezza sufficiente ad ottenere una pendenza non superiore al 5% e di larghezza di almeno cm 100.

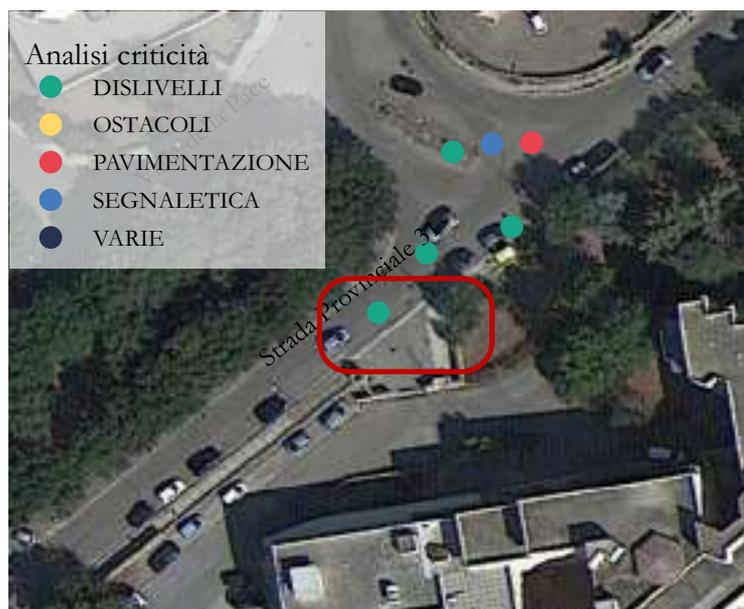
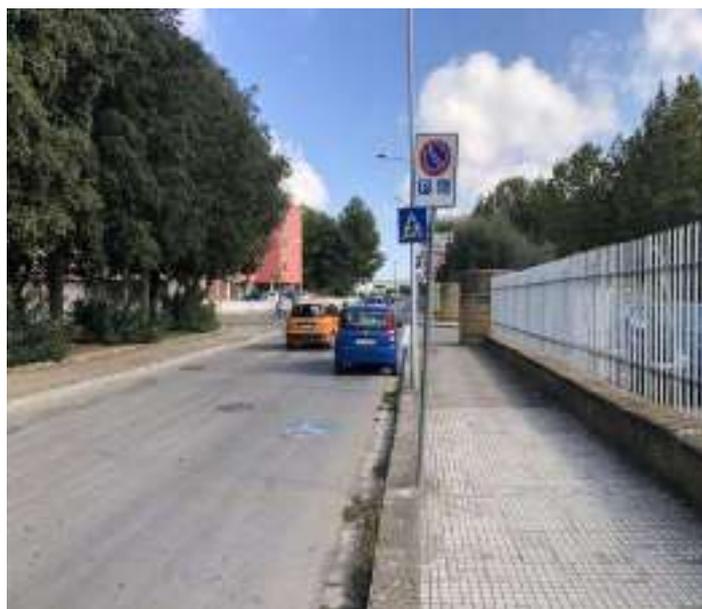
Localizzazione (coordinate WGS84):  
40.66254866, 17.70037204  
Zona Omogenea: 6 - Nuova urbanizzazione

Categoria: DISLIVELLI  
Rampa assente

Raccordo del percorso attraverso la creazione, con asporto/riporto di materiale, di rampa di lunghezza sufficiente ad ottenere una pendenza non superiore al 5% e di larghezza di almeno cm 100.

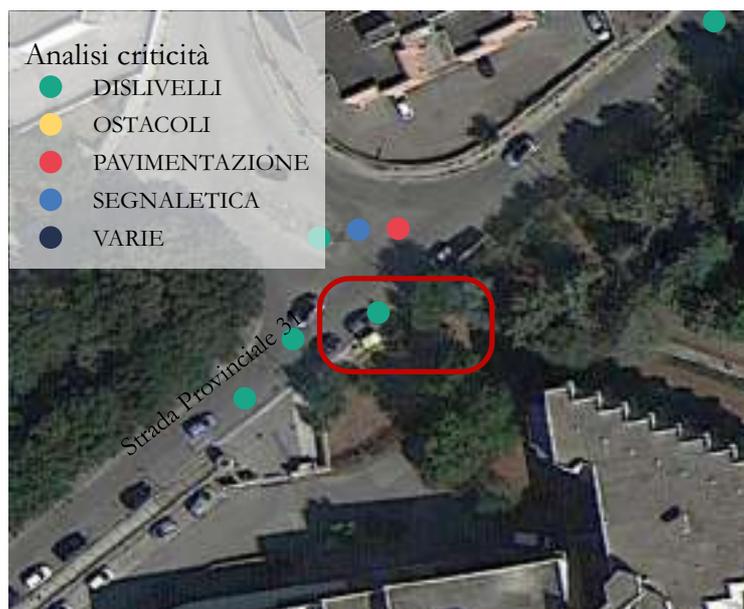
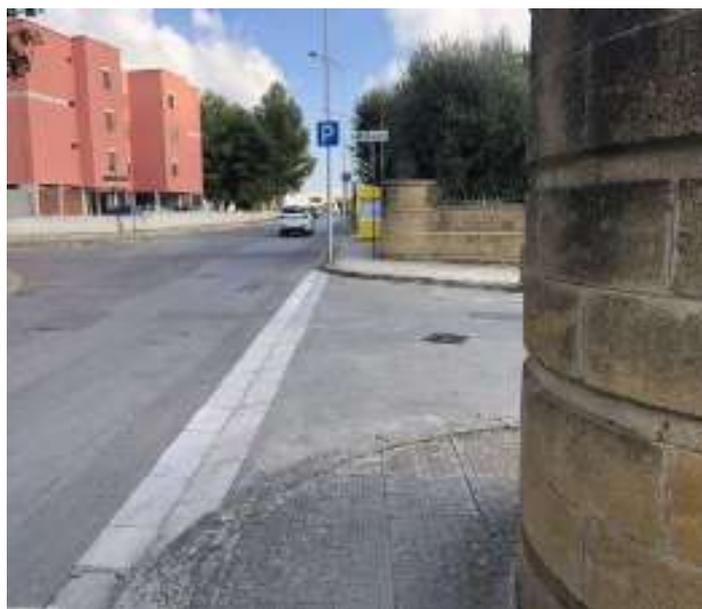
Localizzazione (coordinate WGS84):  
40.66264632, 17.70058393  
Zona Omogenea: 6 - Nuova urbanizzazione

Categoria: DISLIVELLI  
Rampa assente

Raccordo del percorso attraverso la creazione, con asporto/riporto di materiale, di rampa di lunghezza sufficiente ad ottenere una pendenza non superiore al 5% e di larghezza di almeno cm 100.

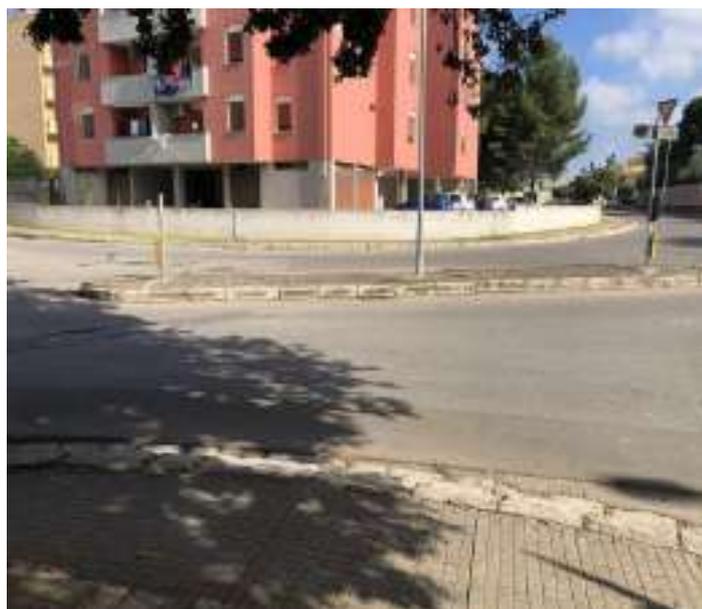
Localizzazione (coordinate WGS84):  
40.66273788, 17.70049542  
Zona Omogenea: 6 - Nuova urbanizzazione

Categoria: DISLIVELLI  
Rampa assente

Raccordo del percorso attraverso la creazione, con asporto/riporto di materiale, di rampa di lunghezza sufficiente ad ottenere una pendenza non superiore al 5% e di larghezza di almeno cm 100.
