Comune di  
**SAN VITO DEI NORMANNI**  
Provincia di Brindisi

# PIANO PER L'ELIMINAZIONE DELLE BARRIERE ARCHITETTONICHE

## SCHEDE AMBITO URBANO

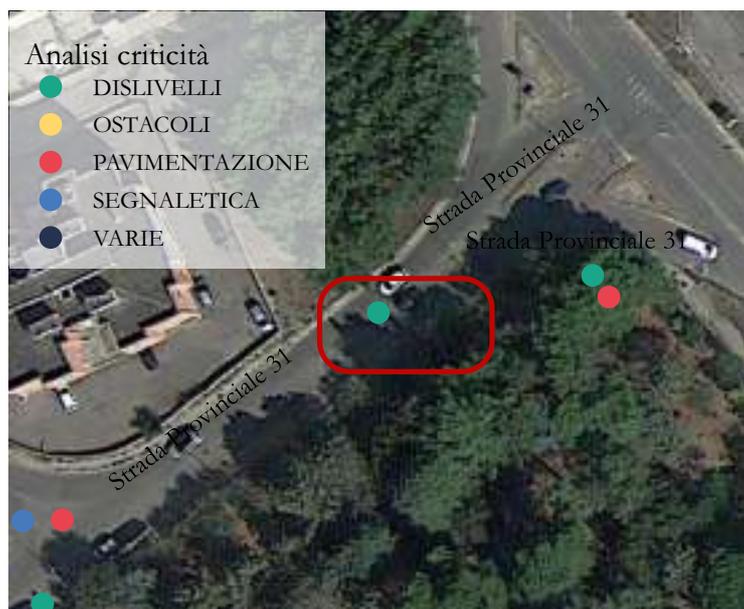
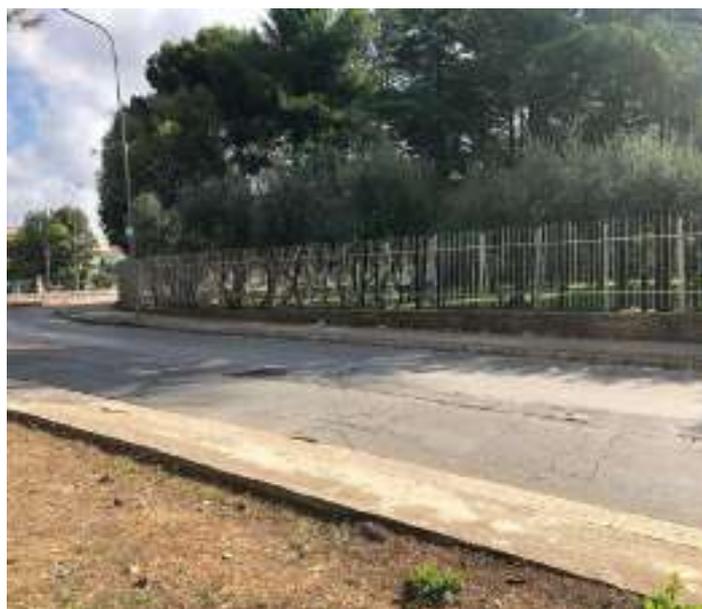
Localizzazione (coordinate WGS84):  
40.66298203, 17.70112038  
Zona Omogenea: 6 - Nuova urbanizzazione

Categoria: DISLIVELLI  
Rampa assente

Raccordo del percorso attraverso la creazione, con asporto/riporto di materiale, di rampa di lunghezza sufficiente ad ottenere una pendenza non superiore al 5% e di larghezza di almeno cm 100.

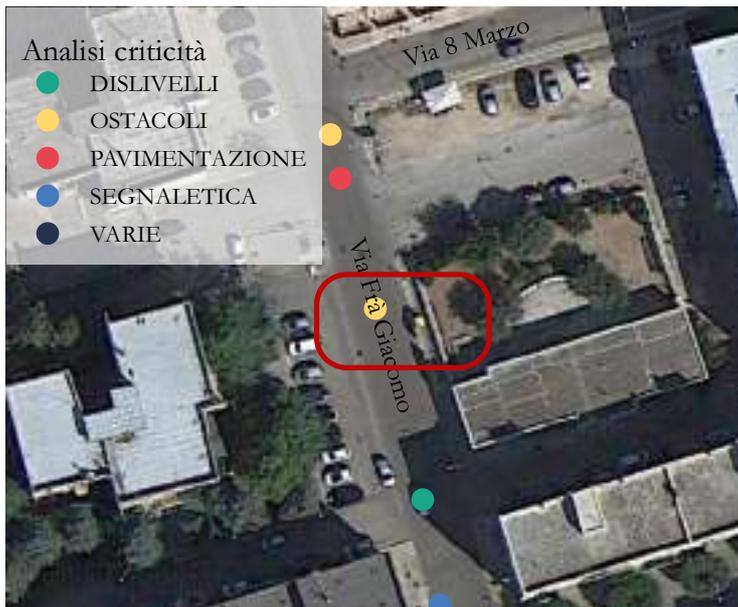
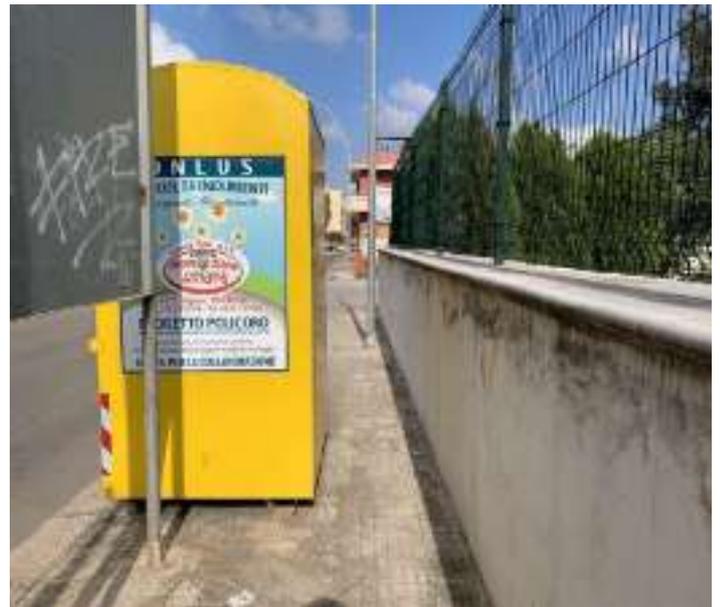
Localizzazione (coordinate WGS84):  
40.65644796, 17.71282554  
Zona Omogenea: 6 - Nuova urbanizzazione

Categoria: OSTACOLI  
Presenza di ostacoli che riducono lo spazio di  
camminamento

Eliminare o ricollocare l'ostacolo verso il margine esterno o interno, qualora possibile, del percorso pedonale in modo da non costituire intralcio per gli utenti.

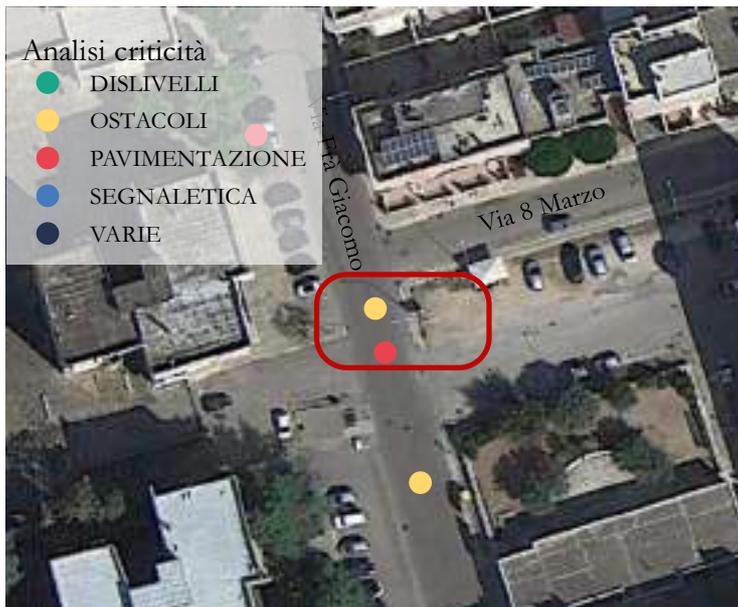
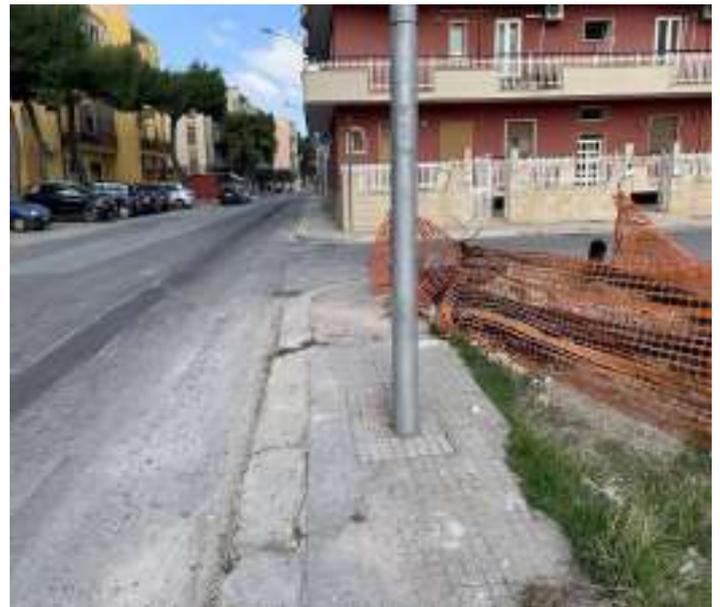
Localizzazione (coordinate WGS84):  
40.65665755, 17.71276385  
Zona Omogenea: 6 - Nuova urbanizzazione

Categoria: OSTACOLI  
Presenza di ostacoli che riducono lo spazio di  
camminamento

Eliminare o ricollocare l'ostacolo verso il margine esterno o interno, qualora possibile, del percorso pedonale in modo da non costituire intralcio per gli utenti.

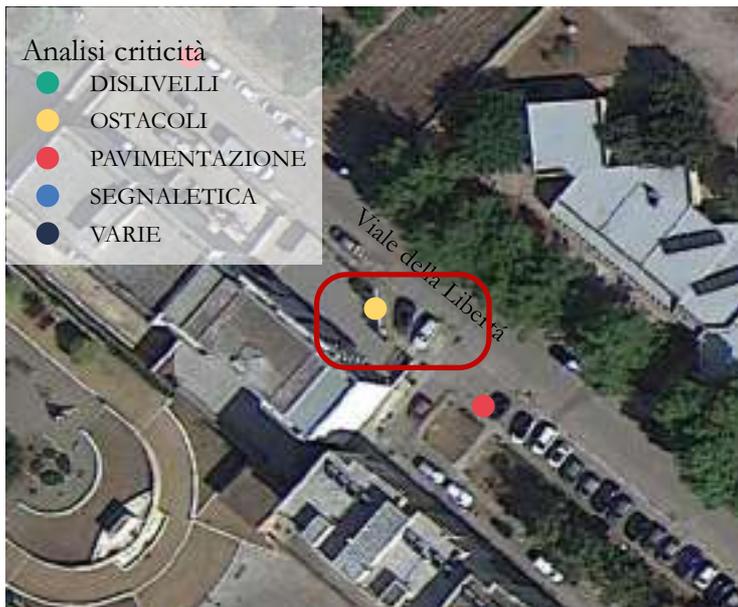
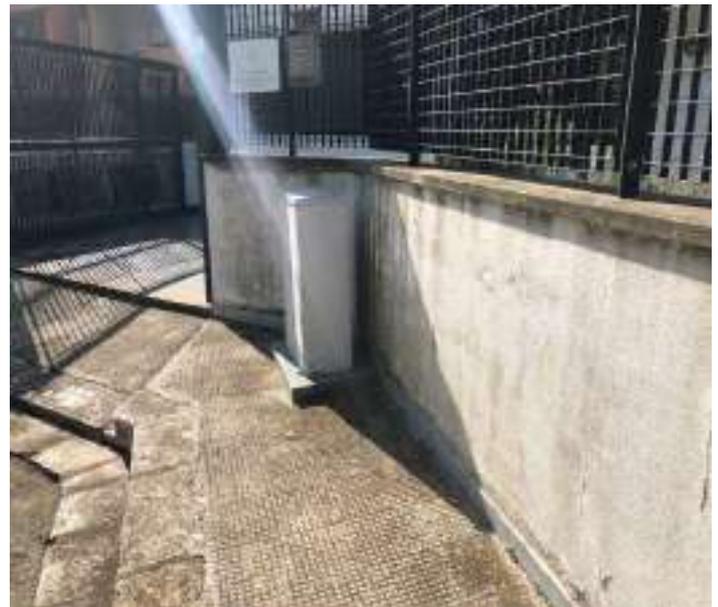
Localizzazione (coordinate WGS84):  
40.66388367, 17.6952014  
Zona Omogenea: 6 - Nuova urbanizzazione

Categoria: OSTACOLI  
Presenza di ostacoli che riducono lo spazio di  
camminamento

Eliminare o ricollocare l'ostacolo verso il margine esterno o interno, qualora possibile, del percorso pedonale in modo da non costituire intralcio per gli utenti.

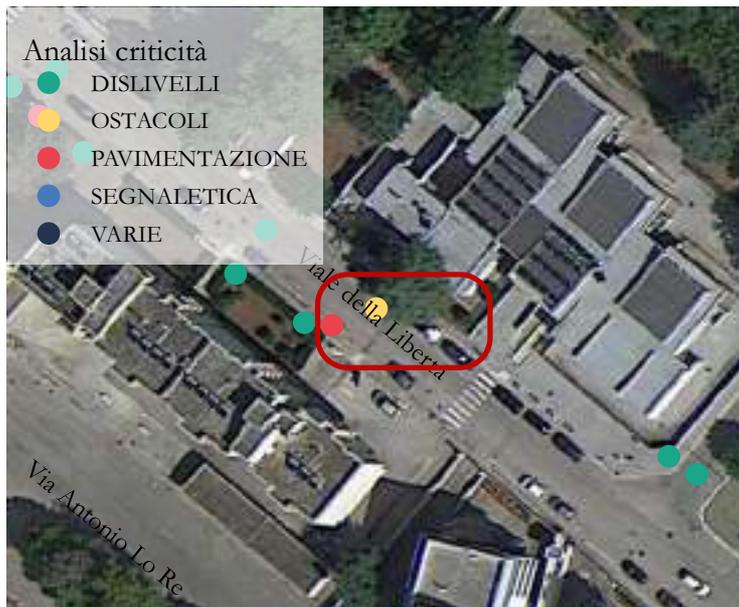
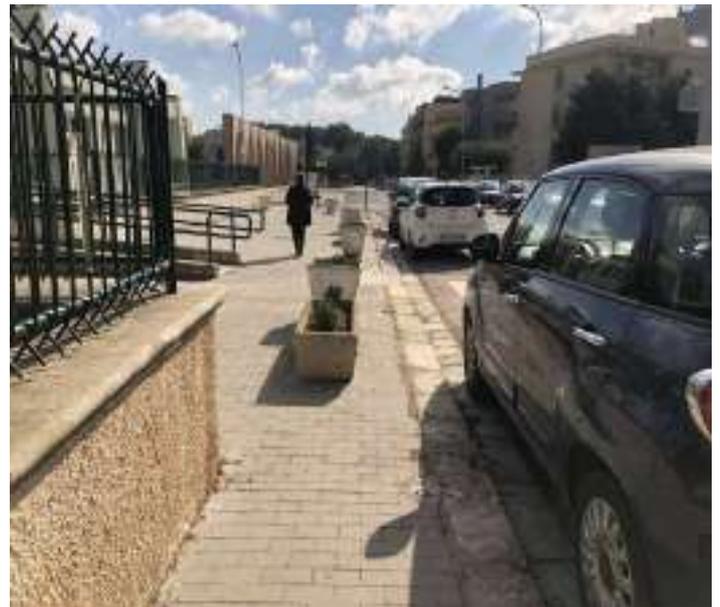
Localizzazione (coordinate WGS84):  
40.66318142, 17.69671082  
Zona Omogenea: 6 - Nuova urbanizzazione

Categoria: OSTACOLI  
Presenza di ostacoli che riducono lo spazio di  
camminamento

Eliminare o ricollocare l'ostacolo verso il margine esterno o interno, qualora possibile, del percorso pedonale in modo da non costituire intralcio per gli utenti.

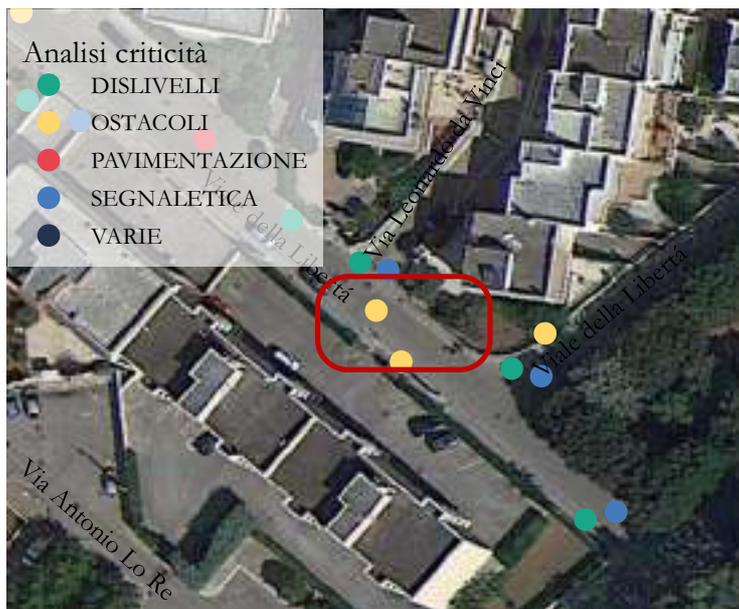
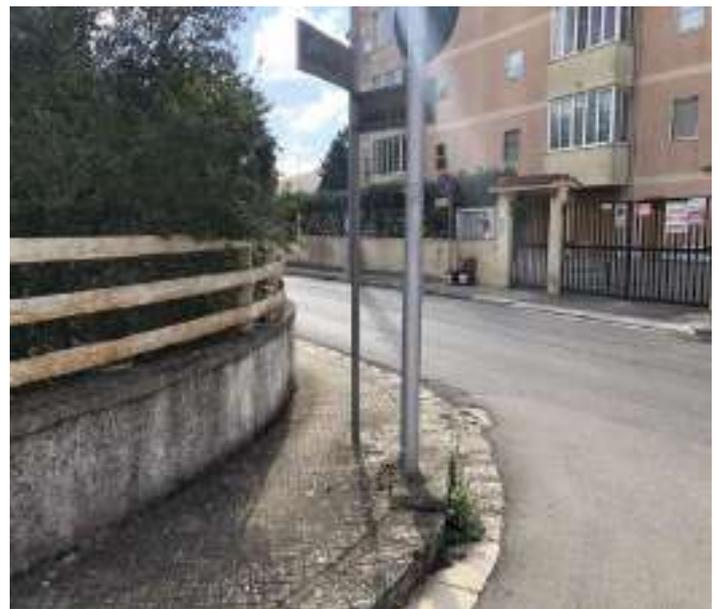
Localizzazione (coordinate WGS84):  
40.66202872, 17.69843954  
Zona Omogenea: 6 - Nuova urbanizzazione

Categoria: OSTACOLI  
Presenza di ostacoli che riducono lo spazio di  
camminamento

Eliminare o ricollocare l'ostacolo verso il margine esterno o interno, qualora possibile, del percorso pedonale in modo da non costituire intralcio per gli utenti.

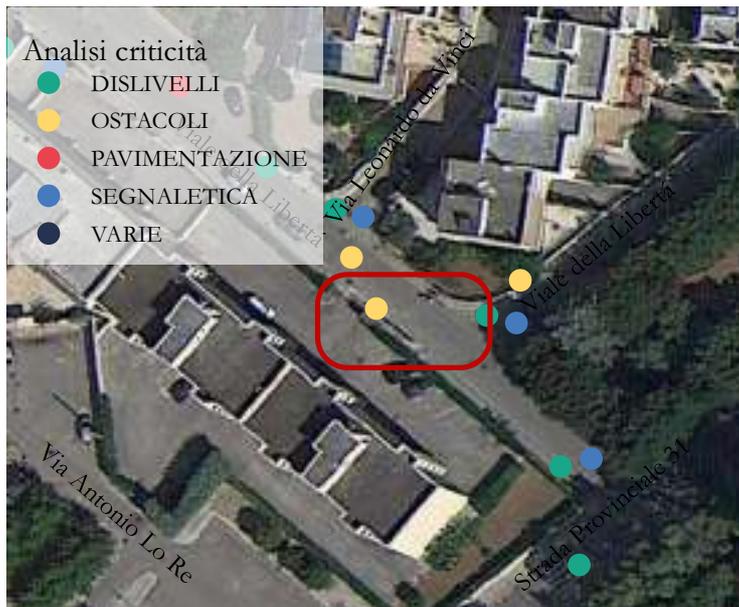
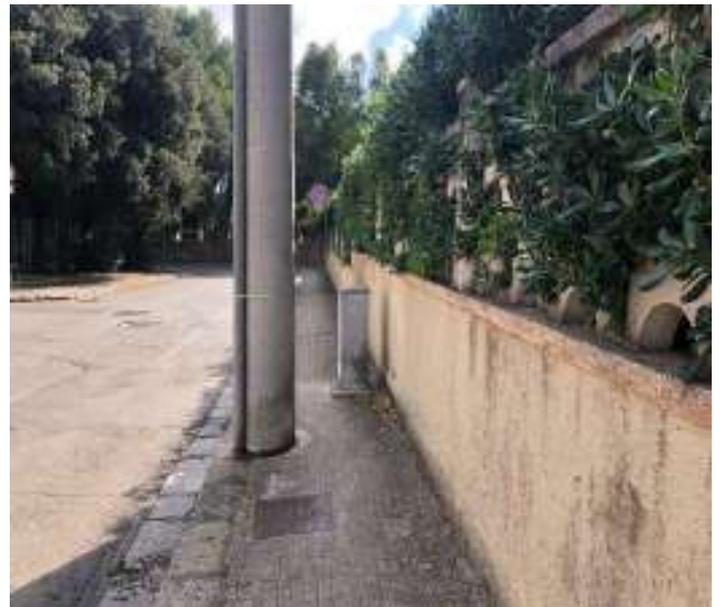
Localizzazione (coordinate WGS84):  
40.66196676, 17.69847572  
Zona Omogenea: 6 - Nuova urbanizzazione

Categoria: OSTACOLI  
Presenza di ostacoli che riducono lo spazio di  
camminamento

Eliminare o ricollocare l'ostacolo verso il margine esterno o interno, qualora possibile, del percorso pedonale in modo da non costituire intralcio per gli utenti.

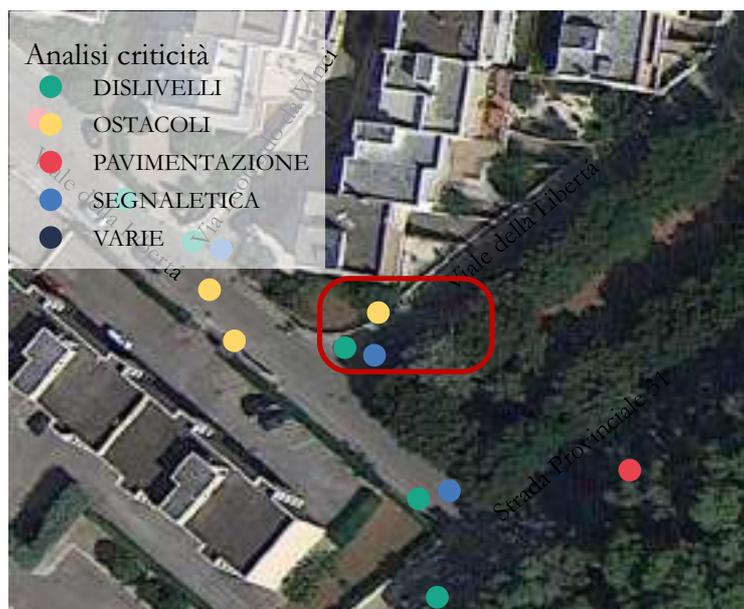
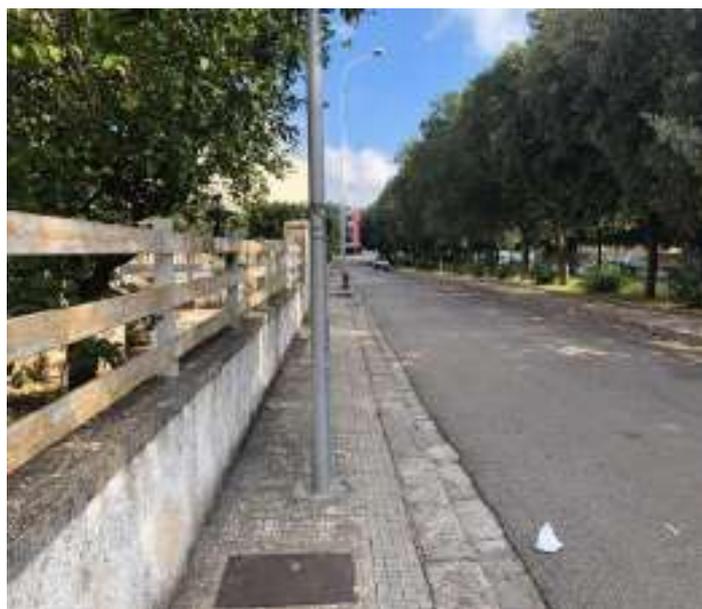
Localizzazione (coordinate WGS84):  
40.66199524, 17.69870102  
Zona Omogenea: 6 - Nuova urbanizzazione

Categoria: OSTACOLI  
Presenza di ostacoli che riducono lo spazio di  
camminamento

Eliminare o ricollocare l'ostacolo verso il margine esterno o interno, qualora possibile, del percorso pedonale in modo da non costituire intralcio per gli utenti.

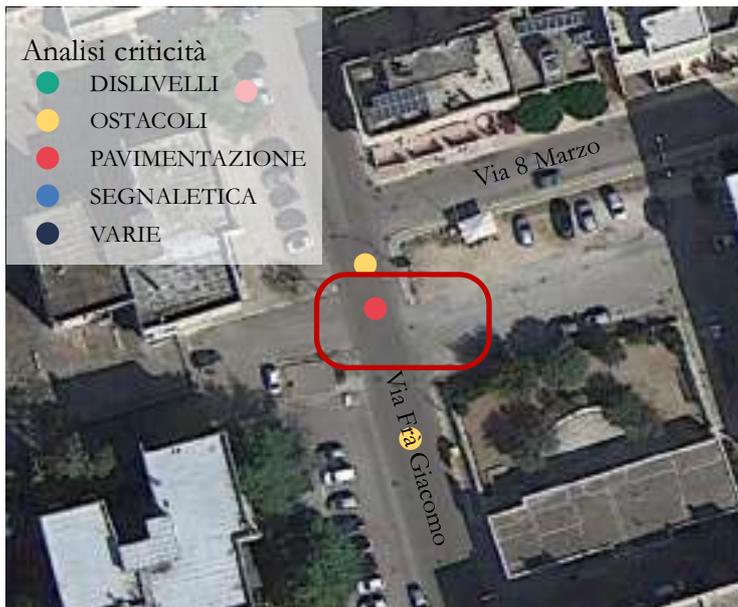
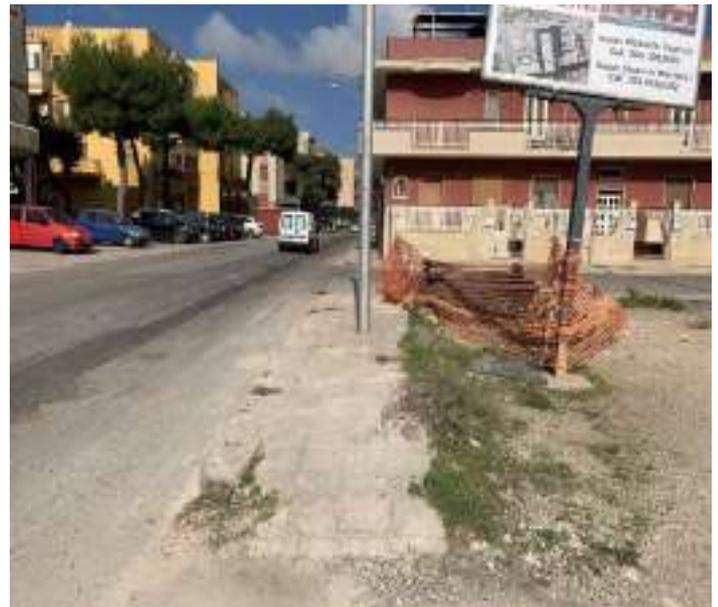
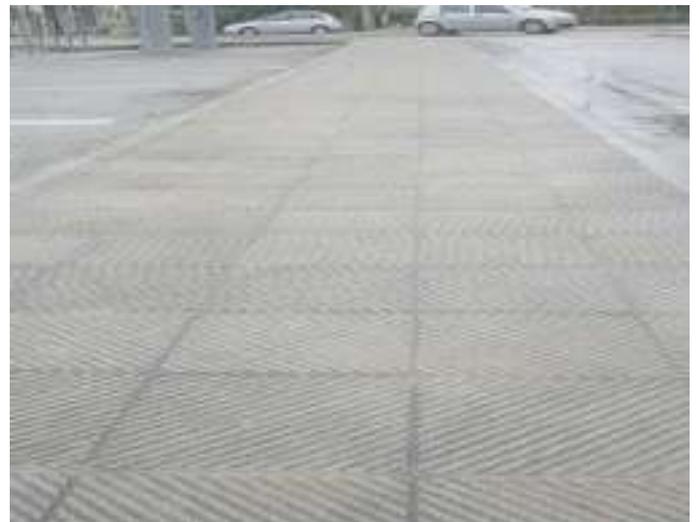
Localizzazione (coordinate WGS84):  
40.65660464, 17.71277726  
Zona Omogenea: 6 - Nuova urbanizzazione

Categoria: PAVIMENTAZIONE  
Presenza di sconessioni, buche isolate, deformazioni della pavimentazione esistente, assenza di porzioni di essa.

Adeguamento della pavimentazione dissestata tramite rimozione delle piastrelle ammalorate e sostituzione delle stesse fino ad rendere il piano di calpestio complanare e raccordato adeguatamente alla pavimentazione esistente. Rimozione di porzione di pavimentazione esistente compreso il massetto di allettamento. Posa della pavimentazione su nuovo massetto sino ad ottenere un piano calpestabile complanare.

Costo unitario: 60€/mq  
Costo intervento/i valutati: 720 €

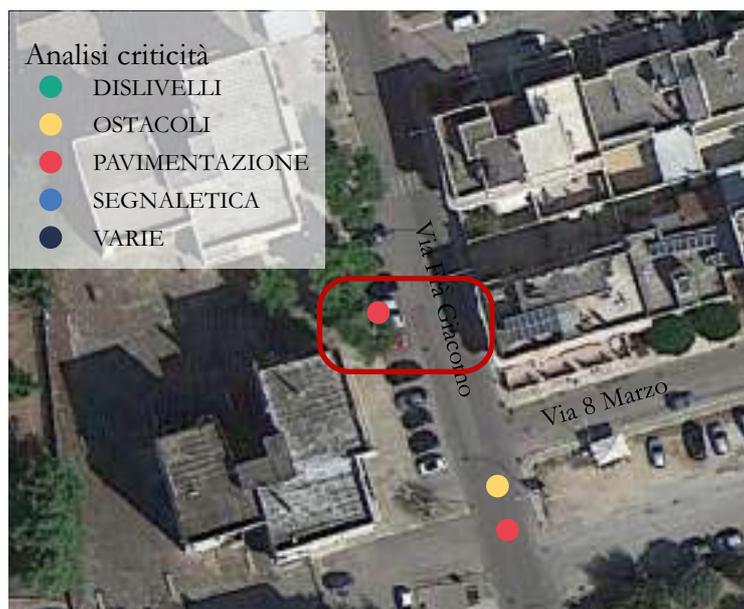
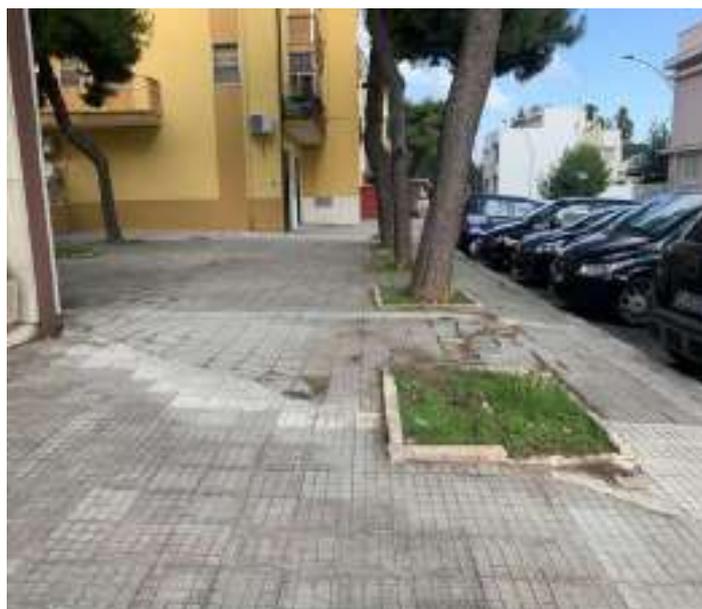
Codice Punto: 888388

Categoria: PAVIMENTAZIONE  
Presenza di sconessioni, buche isolate,  
deformazioni della pavimentazione  
esistente, assenza di porzioni di essa.

Adeguamento della pavimentazione dissestata tramite rimozione delle piastrelle ammalorate e sostituzione delle stesse fino ad rendere il piano di calpestio complanare e raccordato adeguatamente alla pavimentazione esistente. Rimozione di porzione di pavimentazione esistente compreso il massetto di allettamento. Posa della pavimentazione su nuovo massetto sino ad ottenere un piano calpestabile complanare.

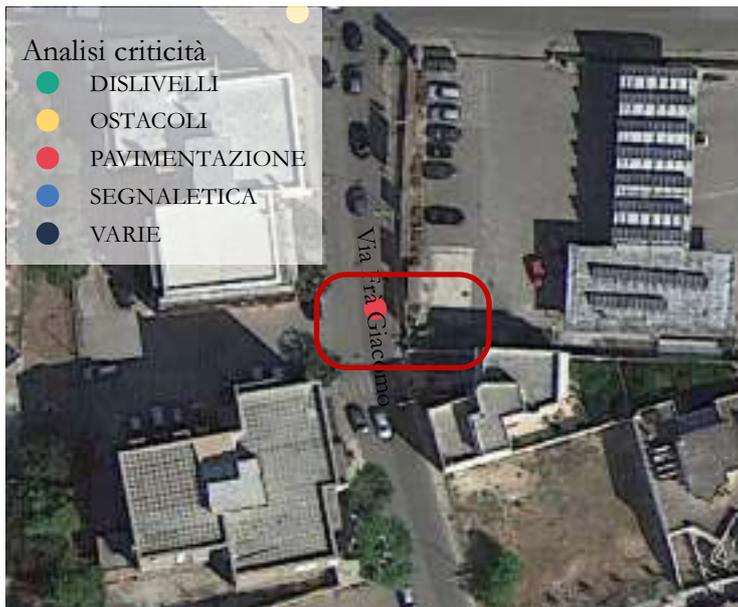
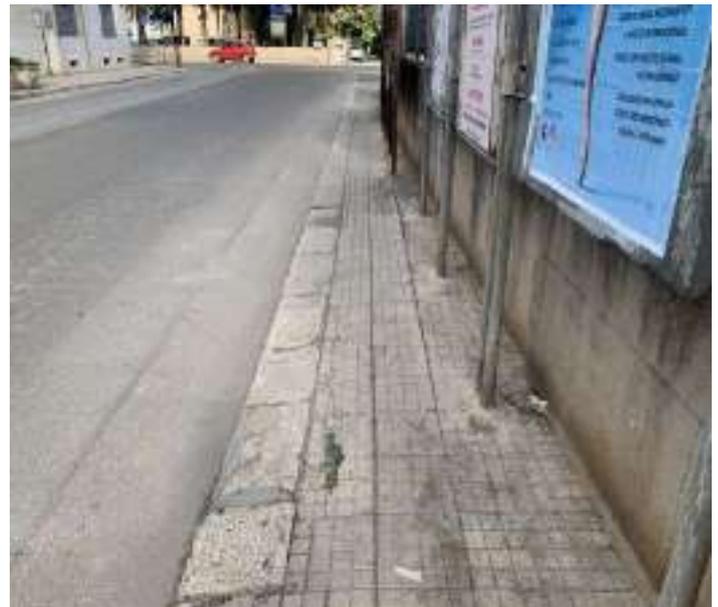
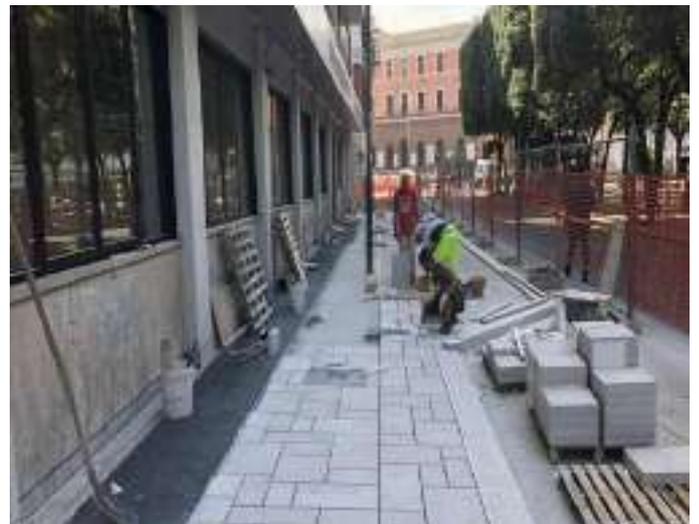
Categoria: PAVIMENTAZIONE  
Presenza di marciapiedi di dimensioni trasversali non adeguate al passaggio degli utenti.

Realizzazione a fianco del percorso esistente, di una nuova pavimentazione pedonale, identica alla preesistente, aumentando la larghezza complessiva del percorso. Per consentirne l'uso da parte di persone in carrozzina, la larghezza minima dovrà essere di cm. 90/120. La superficie calpestabile sarà compatta ed omogenea. Le fugature prive di risalti e non superiori a cm. 0,5. La pendenza trasversale nel suo complesso non dovrà superare l'1%. Rimozione di cordoli esistenti e creazione di nuova porzione di marciapiede, analoga all'esistente, al fine di ottenere una dimensione idonea .

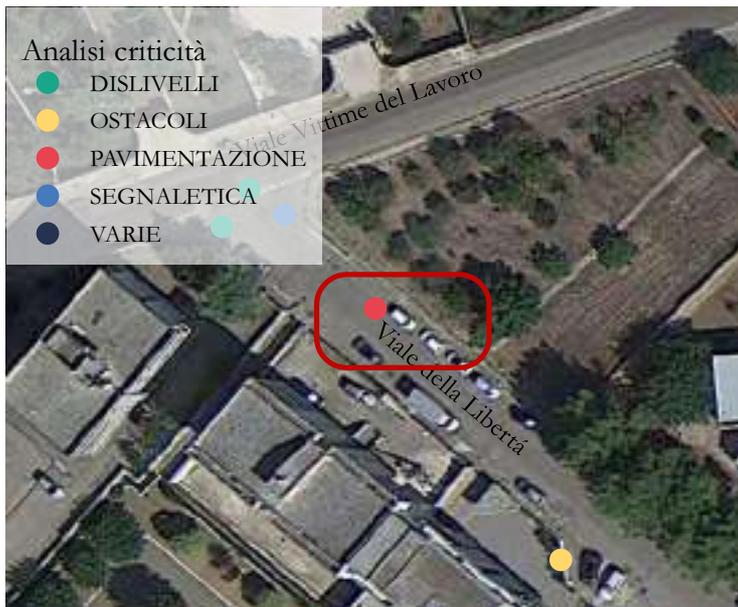
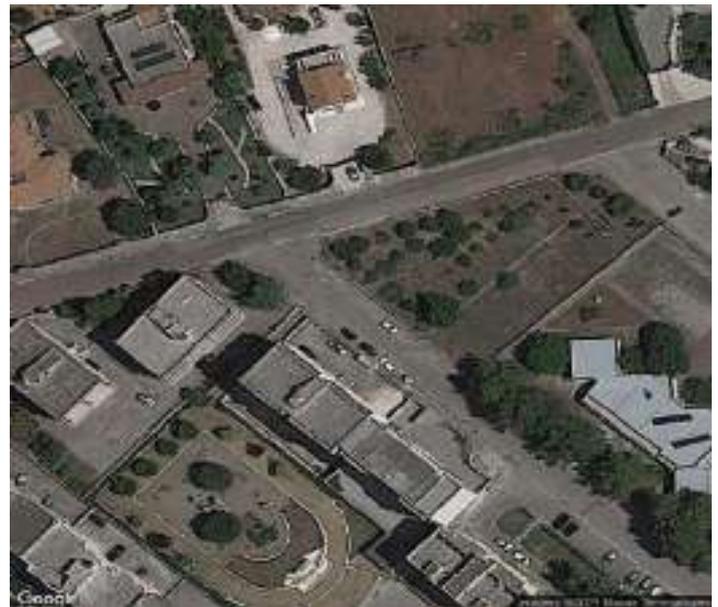
Localizzazione (coordinate WGS84):  
40.66419058, 17.69524366  
Zona Omogenea: 6 - Nuova urbanizzazione

Categoria: PAVIMENTAZIONE  
Presenza di sconessioni, buche isolate,  
deformazioni della pavimentazione  
esistente, assenza di porzioni di essa.

Adeguamento della pavimentazione dissestata tramite rimozione delle piastrelle ammalorate e sostituzione delle stesse fino ad rendere il piano di calpestio complanare e raccordato adeguatamente alla pavimentazione esistente. Rimozione di porzione di pavimentazione esistente compreso il massetto di allettamento. Posa della pavimentazione su nuovo massetto sino ad ottenere un piano calpestabile complanare.

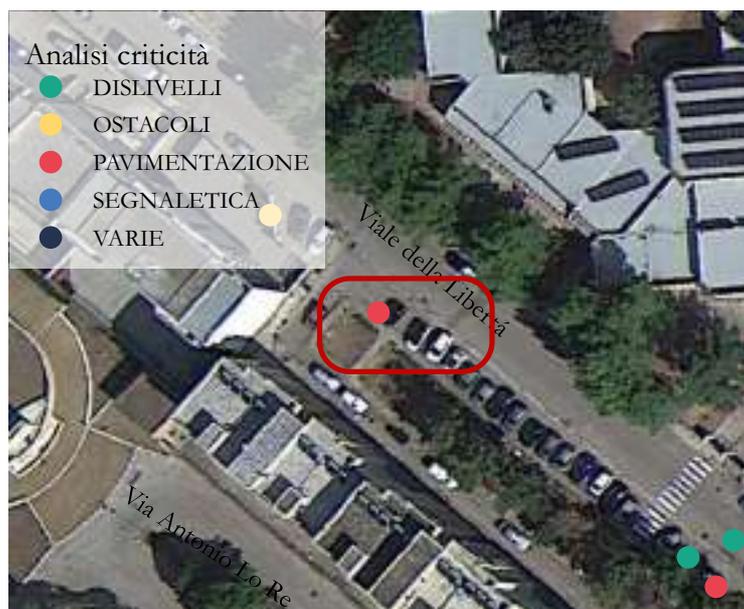
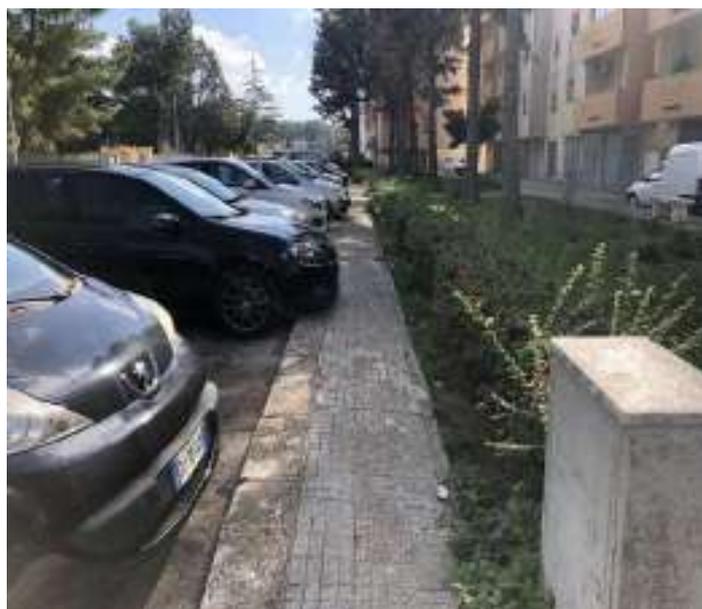
Localizzazione (coordinate WGS84):  
40.66376331, 17.69568354  
Zona Omogenea: 6 - Nuova urbanizzazione

Categoria: PAVIMENTAZIONE  
Presenza di sconnessioni, buche isolate,  
deformazioni della pavimentazione  
esistente, assenza di porzioni di essa.

Adeguamento della pavimentazione dissestata tramite rimozione delle piastrelle ammalorate e sostituzione delle stesse fino ad rendere il piano di calpestio complanare e raccordato adeguatamente alla pavimentazione esistente. Rimozione di porzione di pavimentazione esistente compreso il massetto di allettamento. Posa della pavimentazione su nuovo massetto sino ad ottenere un piano calpestabile complanare.

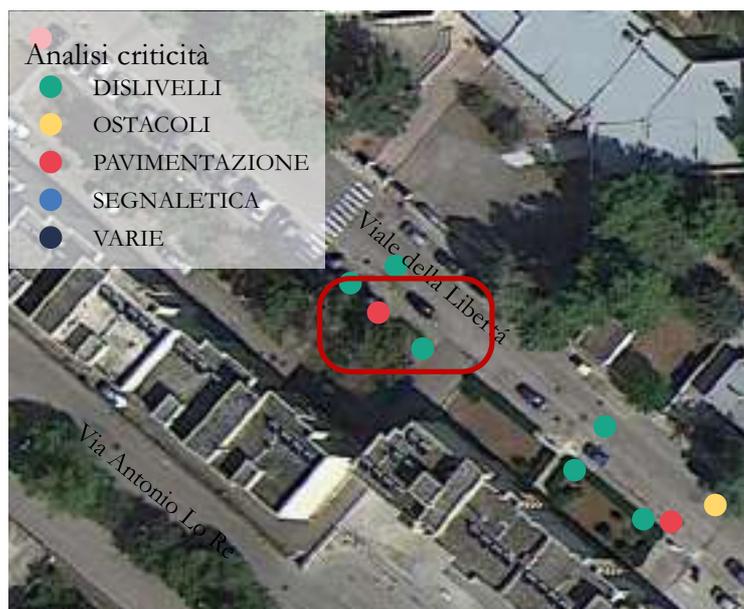
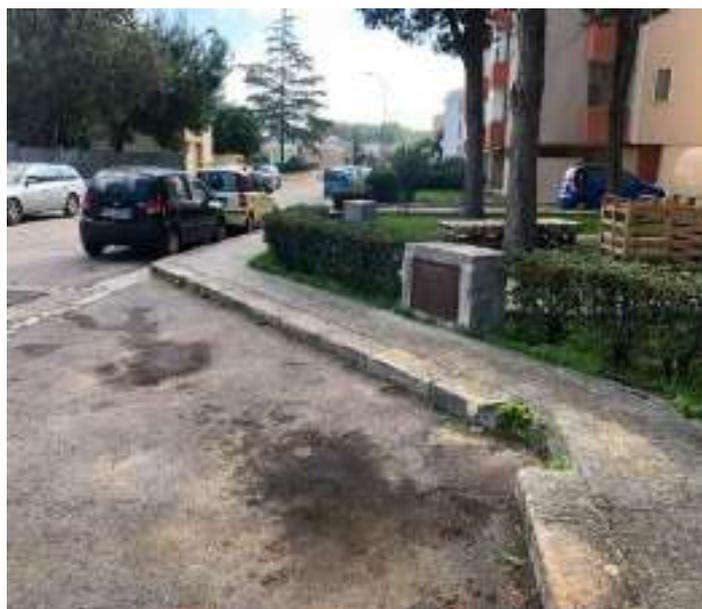
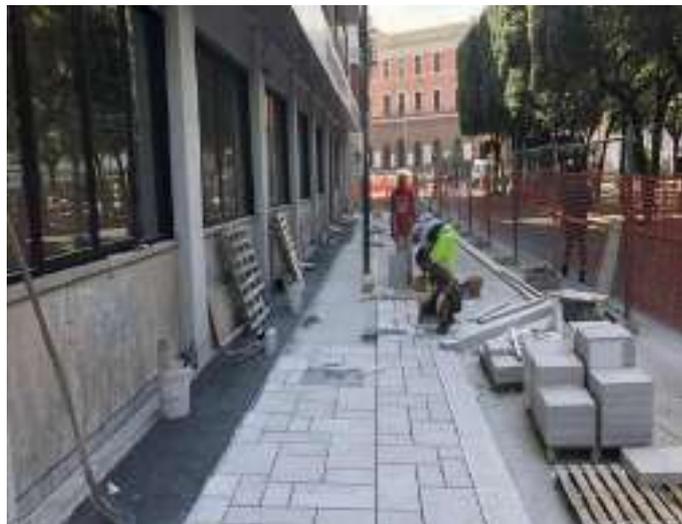
Categoria: PAVIMENTAZIONE  
Presenza di marciapiedi di dimensioni trasversali non adeguate al passaggio degli utenti.

Realizzazione a fianco del percorso esistente, di una nuova pavimentazione pedonale, identica alla preesistente, aumentando la larghezza complessiva del percorso. Per consentirne l'uso da parte di persone in carrozzina, la larghezza minima dovrà essere di cm. 90/120. La superficie calpestabile sarà compatta ed omogenea. Le fugature prive di risalti e non superiori a cm. 0,5. La pendenza trasversale nel suo complesso non dovrà superare l'1%. Rimozione di cordoli esistenti e creazione di nuova porzione di marciapiede, analoga all'esistente, al fine di ottenere una dimensione idonea .

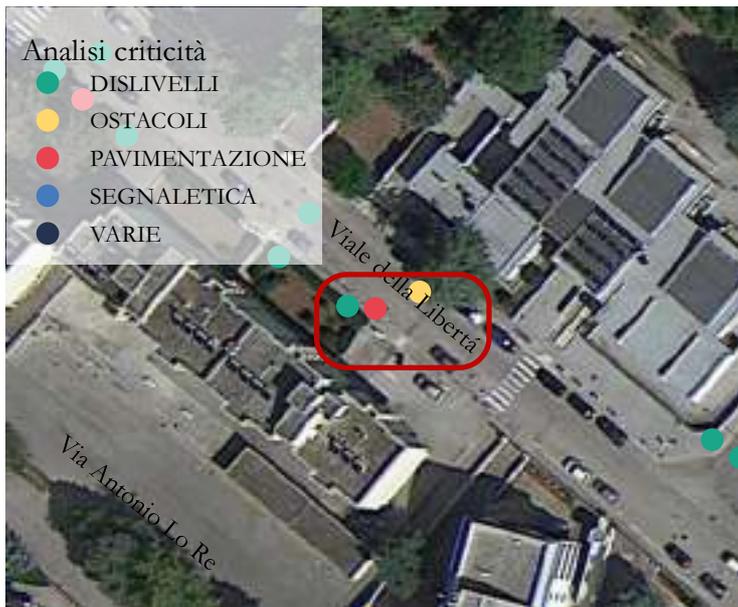
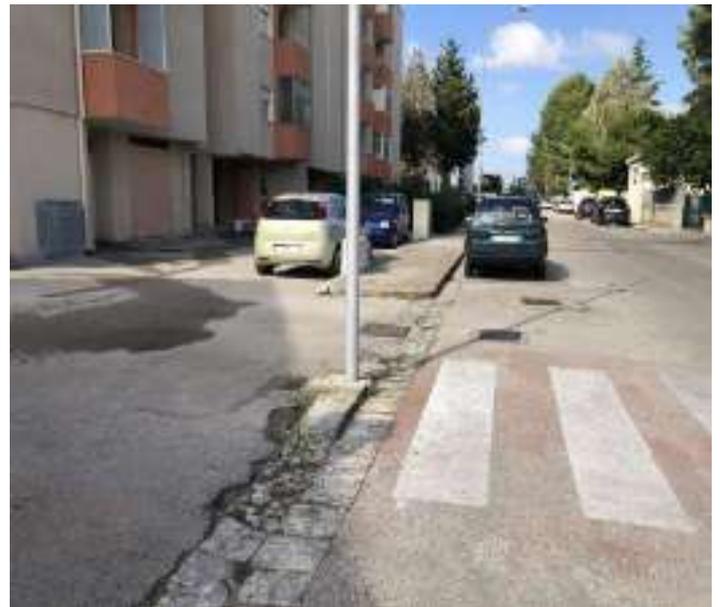
Localizzazione (coordinate WGS84):  
40.66316311, 17.69664109  
Zona Omogenea: 6 - Nuova urbanizzazione

Categoria: PAVIMENTAZIONE  
Presenza di sconnessioni, buche isolate,  
deformazioni della pavimentazione  
esistente, assenza di porzioni di essa.

Adeguamento della pavimentazione dissestata tramite rimozione dei basolati ammalorati e sostituzione o riposizionamento dei blocchi esistenti fino a rendere il piano di calpestio complanare e raccordato adeguatamente alla pavimentazione esistente.  
Rimozione dei conci ammalorati, conservazione o sostituzione degli stesso. Posa su letto di sabbia e livellamento al fine di ottenere un piano calpestabile complanare.

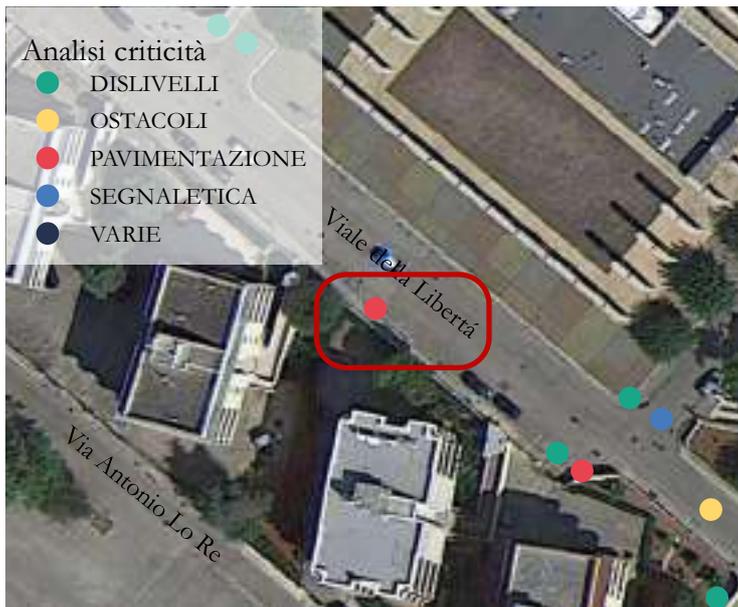
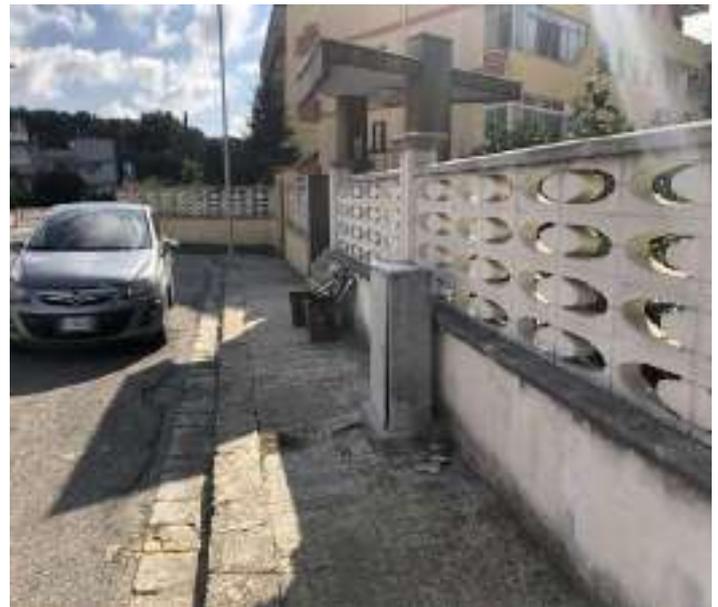
Localizzazione (coordinate WGS84):  
40.66265039, 17.69738942  
Zona Omogenea: 6 - Nuova urbanizzazione

Categoria: PAVIMENTAZIONE  
Presenza di sconessioni, buche isolate,  
deformazioni della pavimentazione  
esistente, assenza di porzioni di essa.

Adeguamento della pavimentazione dissestata tramite rimozione delle piastrelle ammalorate e sostituzione delle stesse fino ad rendere il piano di calpestio complanare e raccordato adeguatamente alla pavimentazione esistente. Rimozione di porzione di pavimentazione esistente compreso il massetto di allettamento. Posa della pavimentazione su nuovo massetto sino ad ottenere un piano calpestabile complanare.

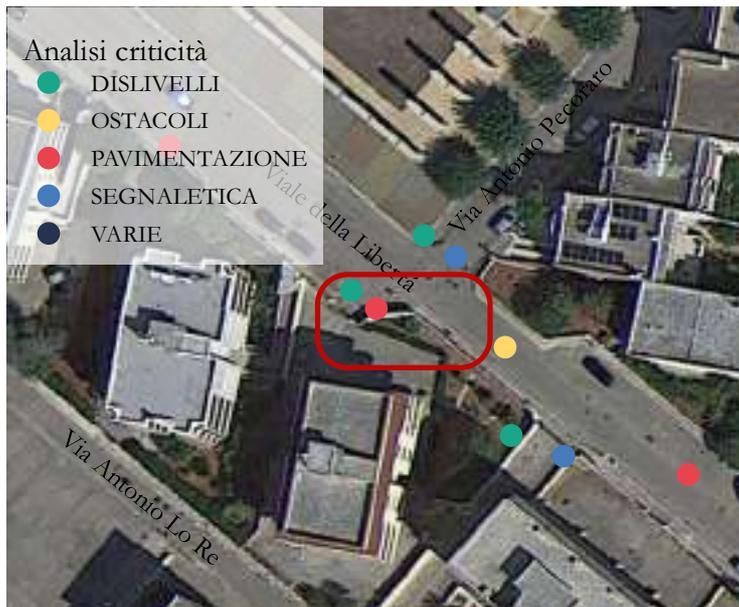
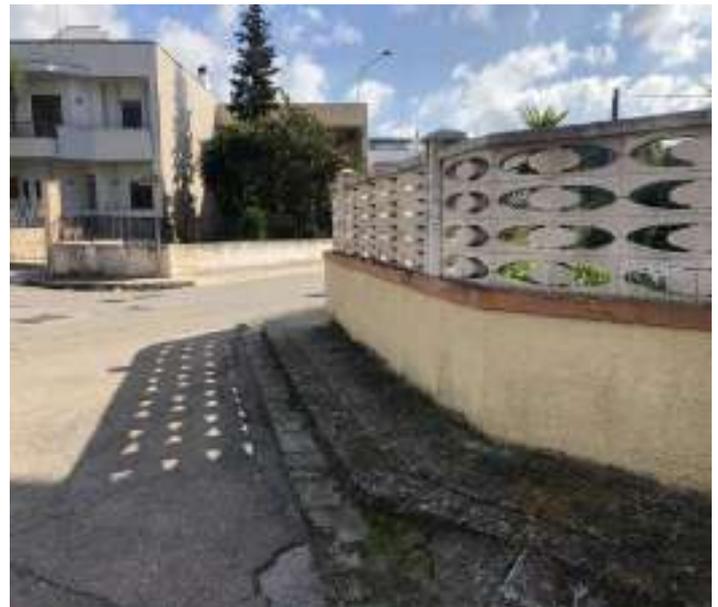
Categoria: PAVIMENTAZIONE  
Presenza di marciapiedi di dimensioni trasversali non adeguate al passaggio degli utenti.

Realizzazione a fianco del percorso esistente, di una nuova pavimentazione pedonale, identica alla preesistente, aumentando la larghezza complessiva del percorso. Per consentirne l'uso da parte di persone in carrozzina, la larghezza minima dovrà essere di cm. 90/120. La superficie calpestabile sarà compatta ed omogenea. Le fugature prive di risalti e non superiori a cm. 0,5. La pendenza trasversale nel suo complesso non dovrà superare l'1%. Rimozione di cordoli esistenti e creazione di nuova porzione di marciapiede, analoga all'esistente, al fine di ottenere una dimensione idonea .

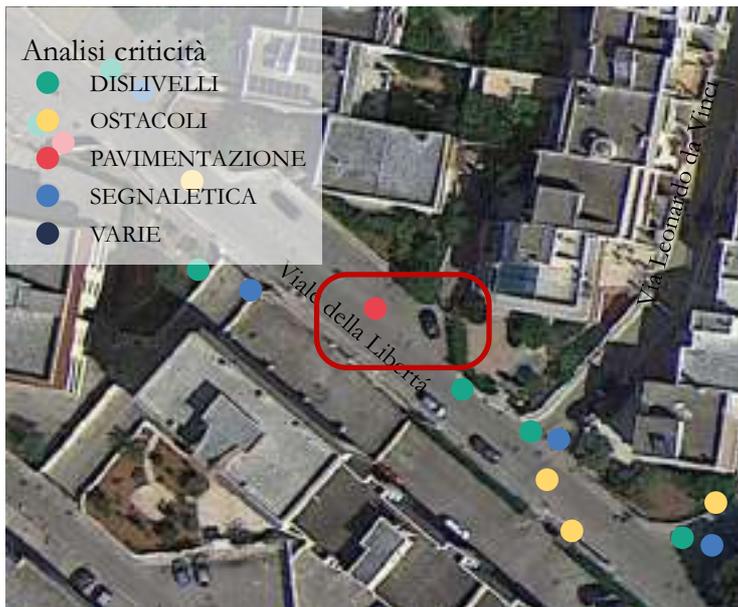
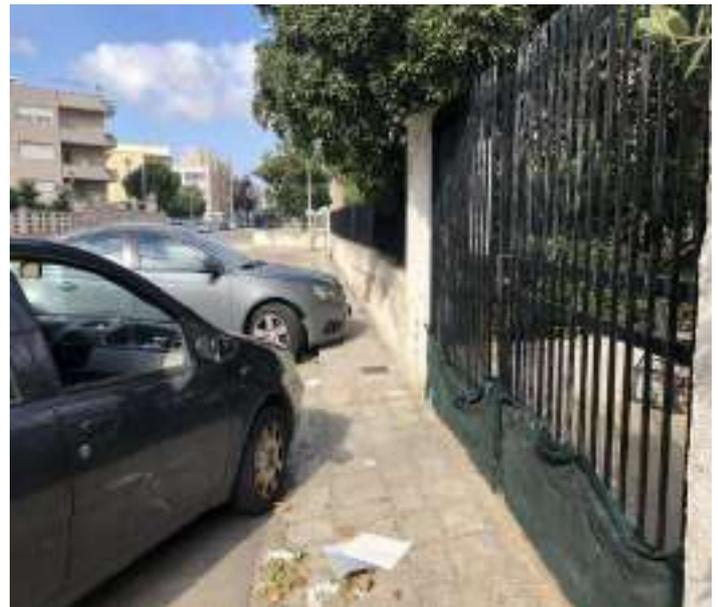
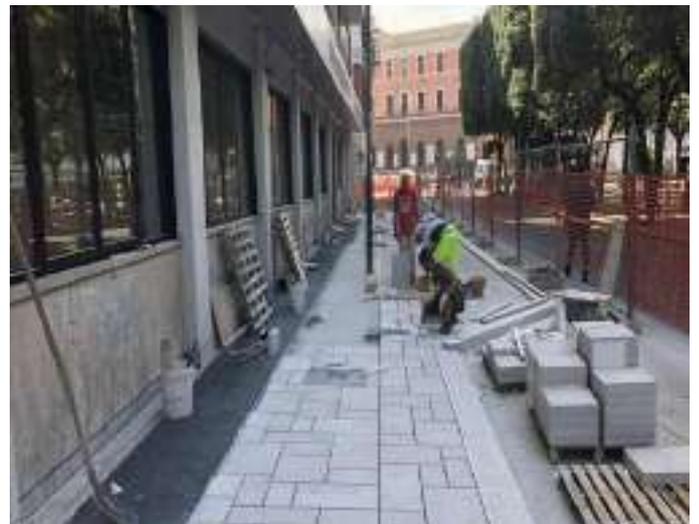
Codice Punto: 888595

Categoria: PAVIMENTAZIONE  
Presenza di marciapiedi di dimensioni trasversali non adeguate al passaggio degli utenti.

Realizzazione a fianco del percorso esistente, di una nuova pavimentazione pedonale, identica alla preesistente, aumentando la larghezza complessiva del percorso. Per consentirne l'uso da parte di persone in carrozzina, la larghezza minima dovrà essere di cm. 90/120. La superficie calpestabile sarà compatta ed omogenea. Le fugature prive di risalti e non superiori a cm. 0,5. La pendenza trasversale nel suo complesso non dovrà superare l'1%. Rimozione di cordoli esistenti e creazione di nuova porzione di marciapiede, analoga all'esistente, al fine di ottenere una dimensione idonea .

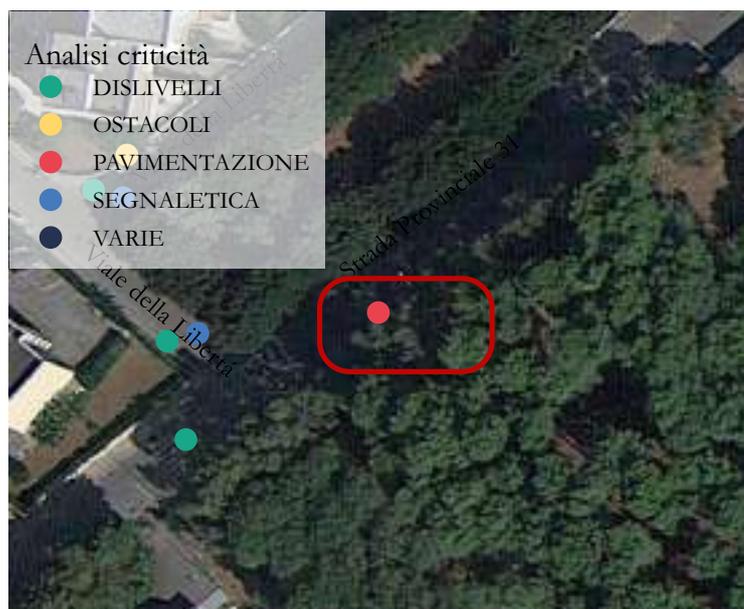
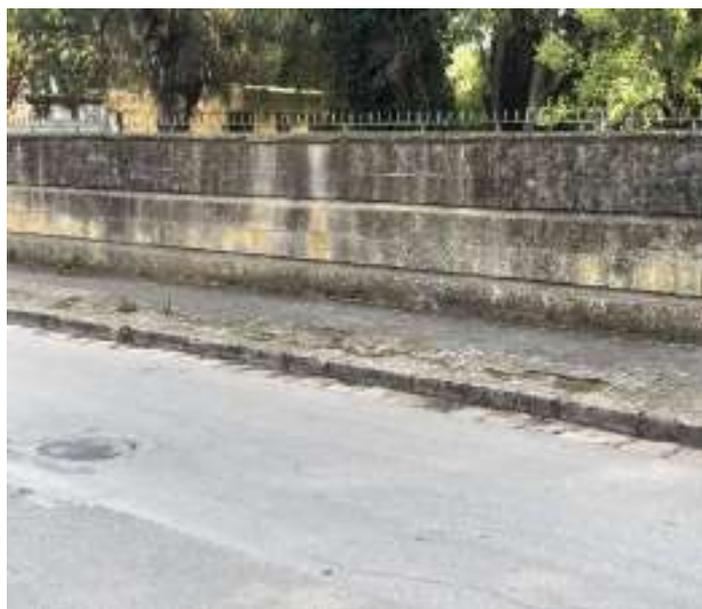
Localizzazione (coordinate WGS84):  
40.66179788, 17.69908458  
Zona Omogenea: 6 - Nuova urbanizzazione

Categoria: PAVIMENTAZIONE  
Presenza di sconnessioni, buche isolate,  
deformazioni della pavimentazione  
esistente, assenza di porzioni di essa.

Adeguamento della pavimentazione dissestata tramite rimozione delle piastrelle ammalorate e sostituzione delle stesse fino ad rendere il piano di calpestio complanare e raccordato adeguatamente alla pavimentazione esistente. Rimozione di porzione di pavimentazione esistente compreso il massetto di allettamento. Posa della pavimentazione su nuovo massetto sino ad ottenere un piano calpestabile complanare.

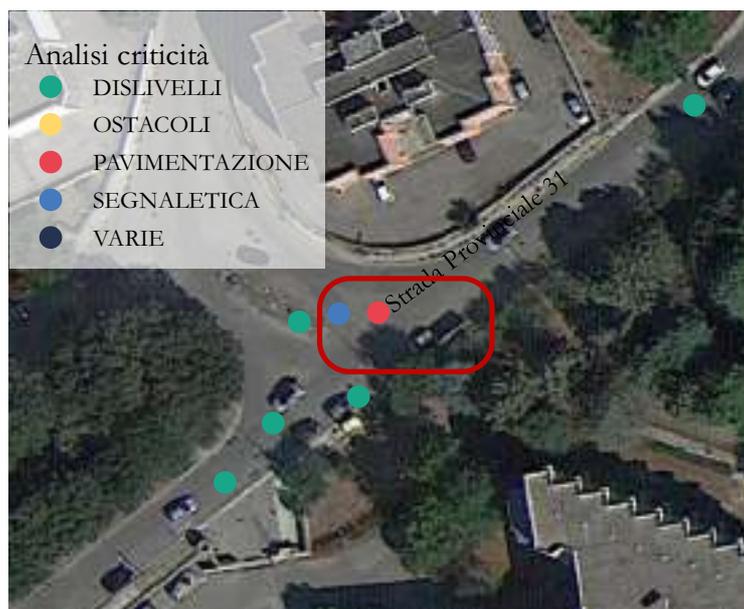
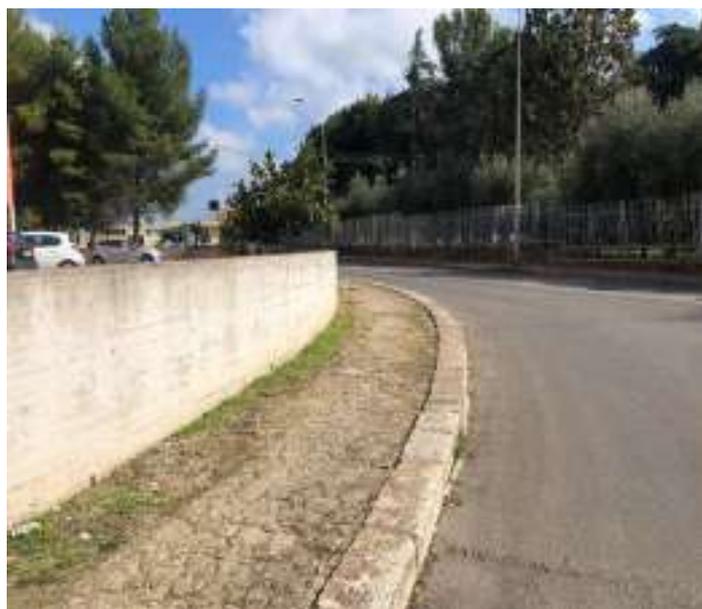
Codice Punto: 888616

Localizzazione (coordinate WGS84):  
40.66274602, 17.7006188  
Zona Omogenea: 6 - Nuova urbanizzazione

Categoria: PAVIMENTAZIONE  
Presenza di sconessioni, buche isolate,  
deformazioni della pavimentazione  
esistente, assenza di porzioni di essa.

Adeguamento della pavimentazione dissestata tramite rimozione delle piastrelle ammalorate e sostituzione delle stesse fino ad rendere il piano di calpestio complanare e raccordato adeguatamente alla pavimentazione esistente. Rimozione di porzione di pavimentazione esistente compreso il massetto di allettamento. Posa della pavimentazione su nuovo massetto sino ad ottenere un piano calpestabile complanare.
