Comune di  
**SAN VITO DEI NORMANNI**  
Provincia di Brindisi

# PIANO PER L'ELIMINAZIONE DELLE BARRIERE ARCHITETTONICHE

## SCHEDE AMBITO URBANO

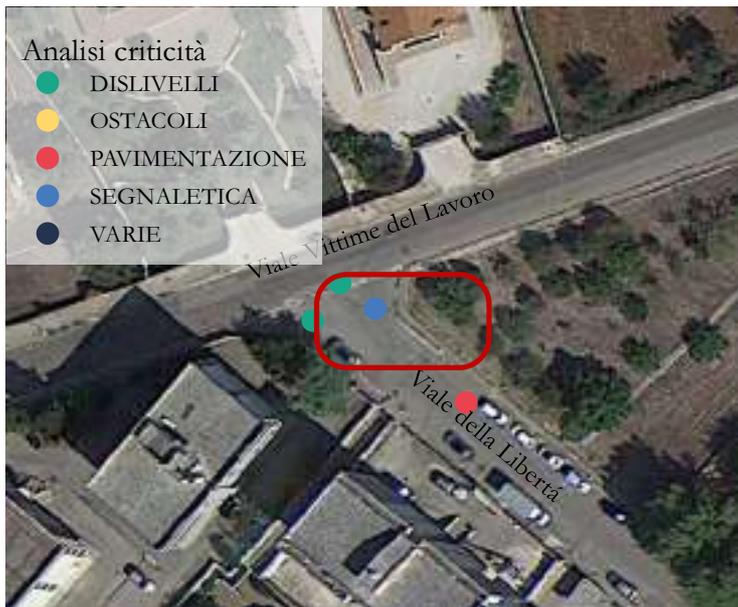
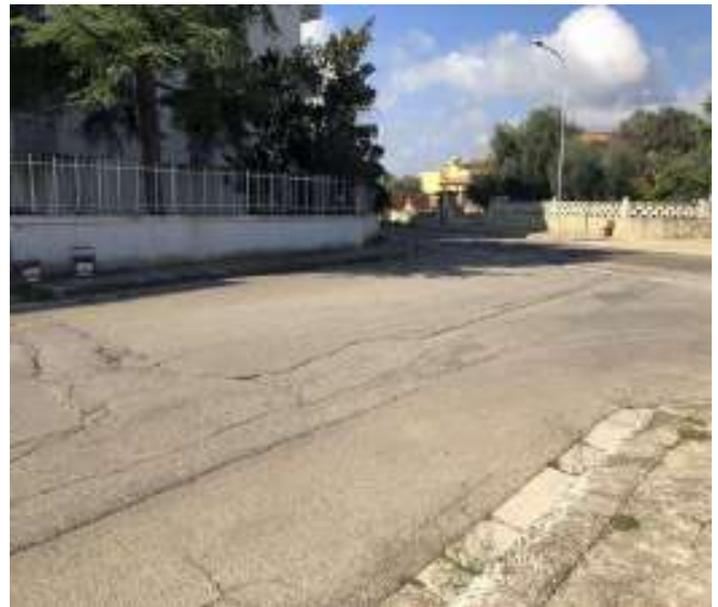
Codice Punto: 888341

Localizzazione (coordinate WGS84):  
40.66430591, 17.69510686  
Zona Omogenea: 6 - Nuova urbanizzazione

Categoria: SEGNALETICA  
Assenza di segnaletica o segnaletica da ripristinare

Gli attraversamenti pedonali sono evidenziati sulla carreggiata mediante zebraure con strisce bianche parallele alla direzione di marcia dei veicoli, di lunghezza non inferiore a 2,50 m, sulle strade locali e su quelle urbane di quartiere, e a 4 m, sulle altre strade; la larghezza delle strisce e degli intervalli è di 50 cm.

Il fondo stradale, in prossimità dell'attraversamento pedonale, potrà essere differenziato mediante rugosità poste su manto stradale al fine di segnalare la necessità di moderare la velocità.

Dovrà essere garantita la continuità con i marciapiedi attraverso rampe di raccordo a norma.

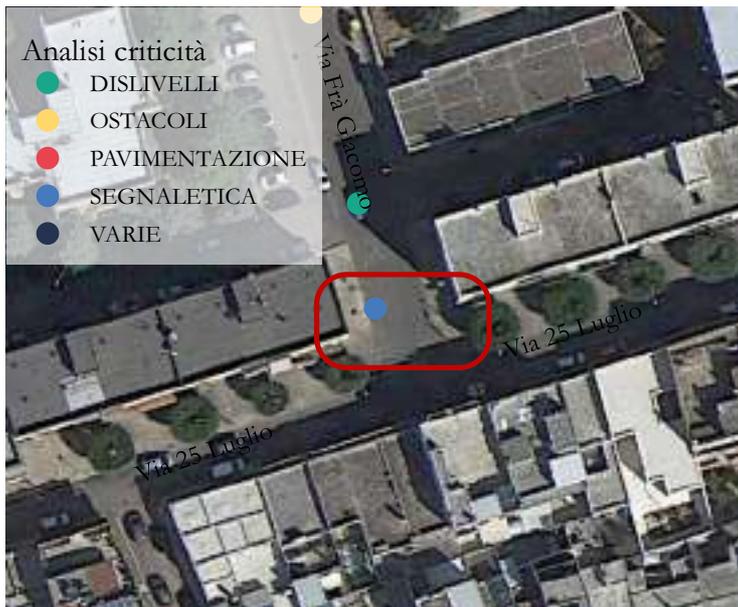
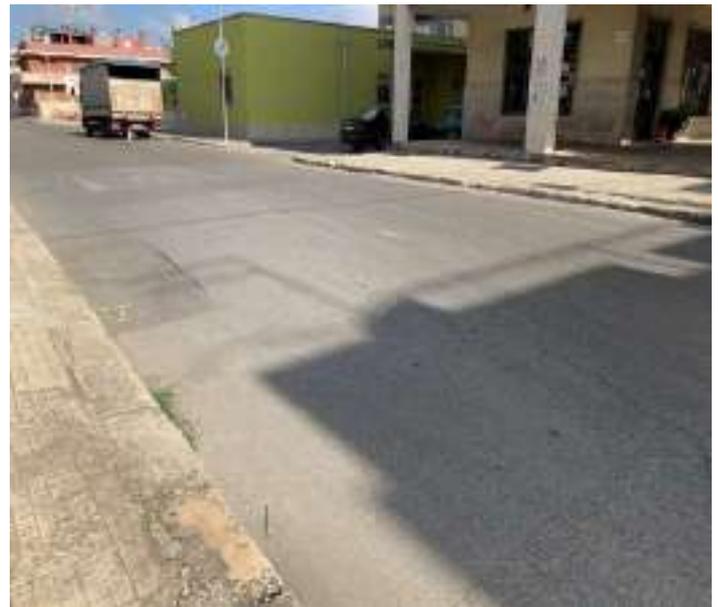
Codice Punto: 888376

Localizzazione (coordinate WGS84):  
40.65609187, 17.71291137  
Zona Omogenea: 6 - Nuova urbanizzazione

Categoria: SEGNALETICA  
Assenza di segnaletica o segnaletica da ripristinare

Gli attraversamenti pedonali sono evidenziati sulla carreggiata mediante zebraure con strisce bianche parallele alla direzione di marcia dei veicoli, di lunghezza non inferiore a 2,50 m, sulle strade locali e su quelle urbane di quartiere, e a 4 m, sulle altre strade; la larghezza delle strisce e degli intervalli è di 50 cm.

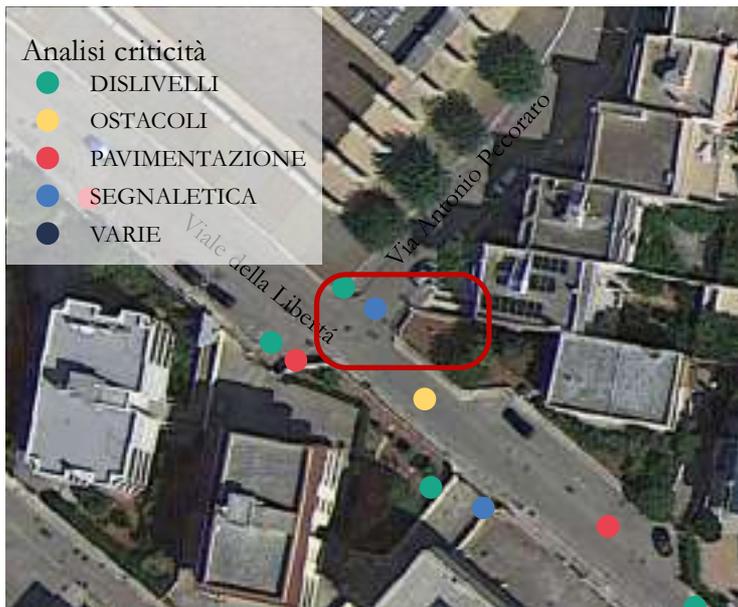
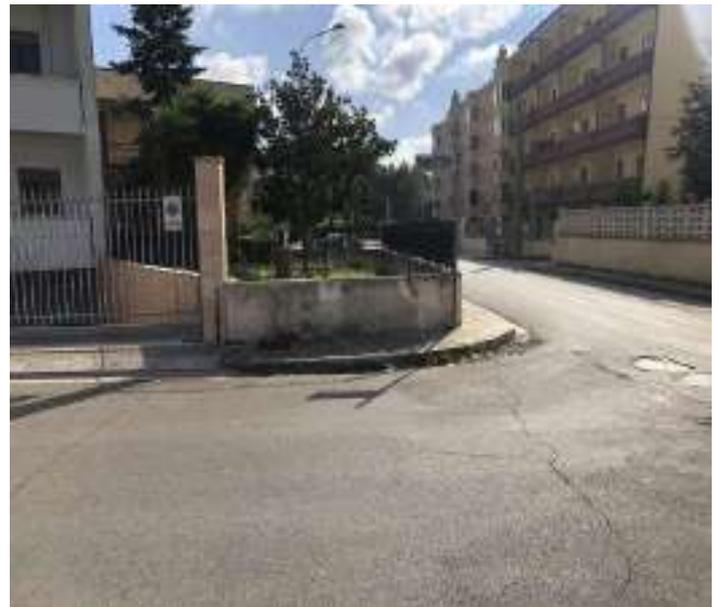
Localizzazione (coordinate WGS84):  
40.66250797, 17.69782931  
Zona Omogenea: 6 - Nuova urbanizzazione

Categoria: SEGNALETICA  
Assenza di segnaletica o segnaletica da ripristinare

Gli attraversamenti pedonali sono evidenziati sulla carreggiata mediante zebraure con strisce bianche parallele alla direzione di marcia dei veicoli, di lunghezza non inferiore a 2,50 m, sulle strade locali e su quelle urbane di quartiere, e a 4 m, sulle altre strade; la larghezza delle strisce e degli intervalli è di 50 cm.

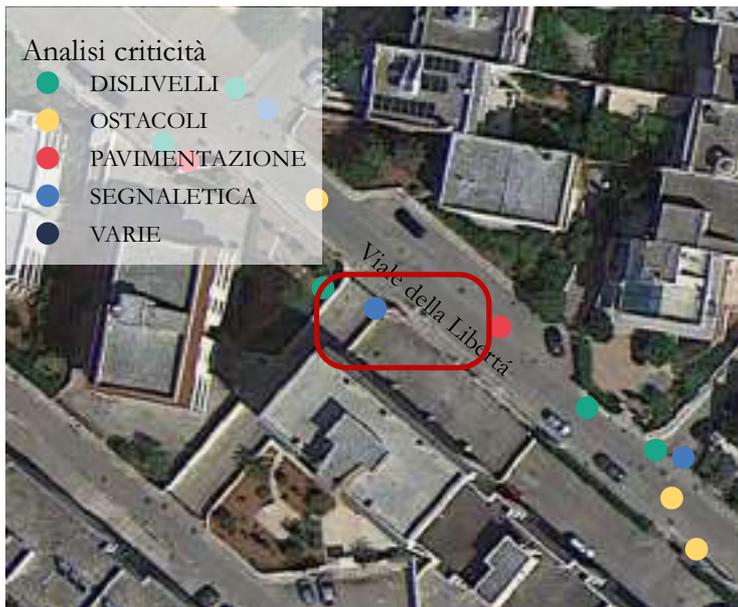
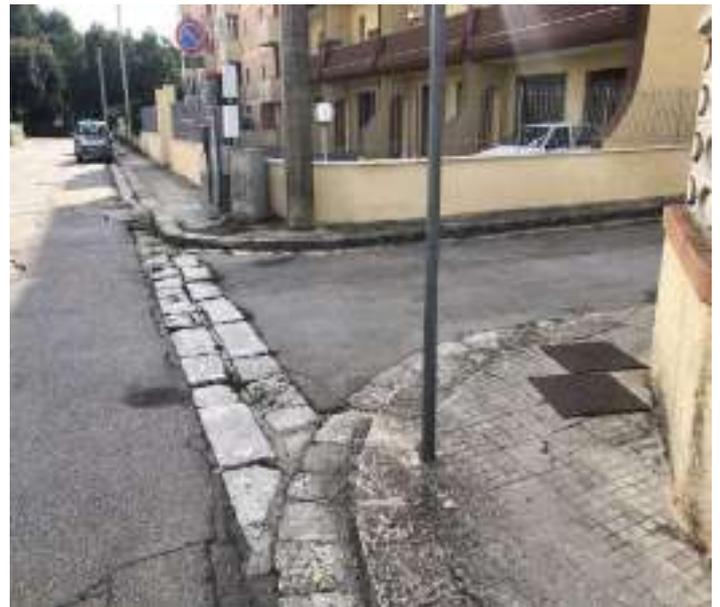
Localizzazione (coordinate WGS84):  
40.66226585, 17.69798756  
Zona Omogenea: 6 - Nuova urbanizzazione

Categoria: SEGNALETICA  
Assenza di segnaletica o segnaletica da ripristinare

Gli attraversamenti pedonali sono evidenziati sulla carreggiata mediante zebraure con strisce bianche parallele alla direzione di marcia dei veicoli, di lunghezza non inferiore a 2,50 m, sulle strade locali e su quelle urbane di quartiere, e a 4 m, sulle altre strade; la larghezza delle strisce e degli intervalli è di 50 cm.

Il fondo stradale, in prossimità dell'attraversamento pedonale, potrà essere differenziato mediante rugosità poste su manto stradale al fine di segnalare la necessità di moderare la velocità.

Dovrà essere garantita la continuità con i marciapiedi attraverso rampe di raccordo a norma.

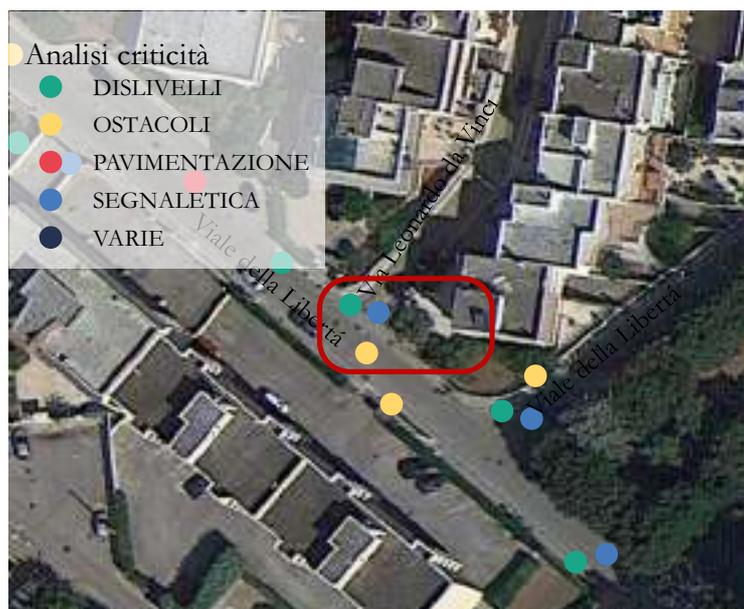
Codice Punto: 888601

Localizzazione (coordinate WGS84):  
40.66207663, 17.69845963  
Zona Omogenea: 6 - Nuova urbanizzazione

Categoria: SEGNALETICA  
Assenza di segnaletica o segnaletica da ripristinare

Gli attraversamenti pedonali sono evidenziati sulla carreggiata mediante zebraure con strisce bianche parallele alla direzione di marcia dei veicoli, di lunghezza non inferiore a 2,50 m, sulle strade locali e su quelle urbane di quartiere, e a 4 m, sulle altre strade; la larghezza delle strisce e degli intervalli è di 50 cm.

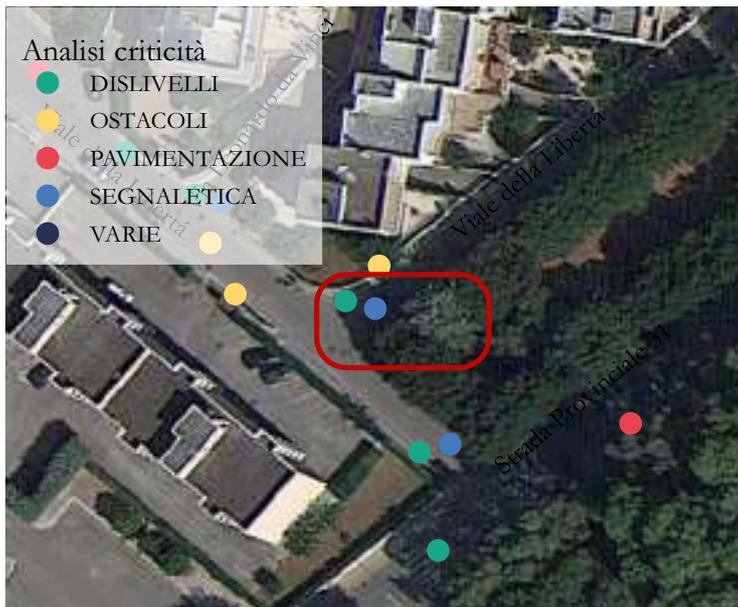
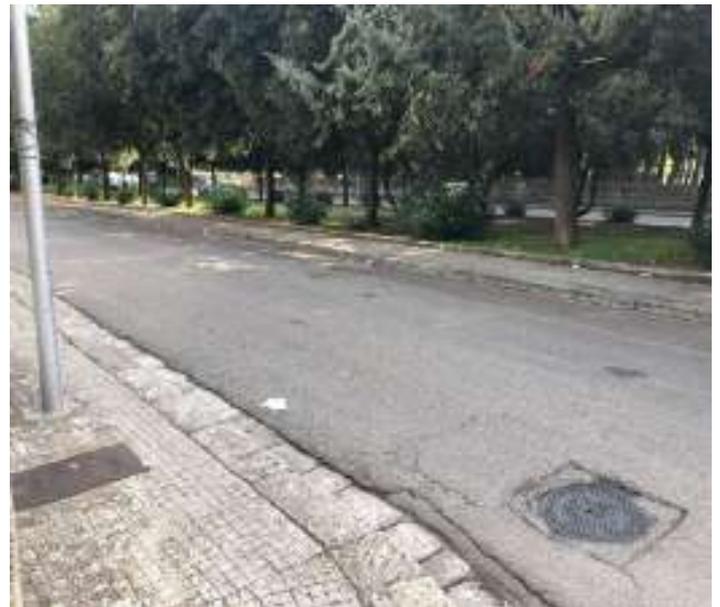
Localizzazione (coordinate WGS84):  
40.66194438, 17.69869298  
Zona Omogenea: 6 - Nuova urbanizzazione

Categoria: SEGNALETICA  
Assenza di segnaletica o segnaletica da ripristinare

Gli attraversamenti pedonali sono evidenziati sulla carreggiata mediante zebraure con strisce bianche parallele alla direzione di marcia dei veicoli, di lunghezza non inferiore a 2,50 m, sulle strade locali e su quelle urbane di quartiere, e a 4 m, sulle altre strade; la larghezza delle strisce e degli intervalli è di 50 cm.

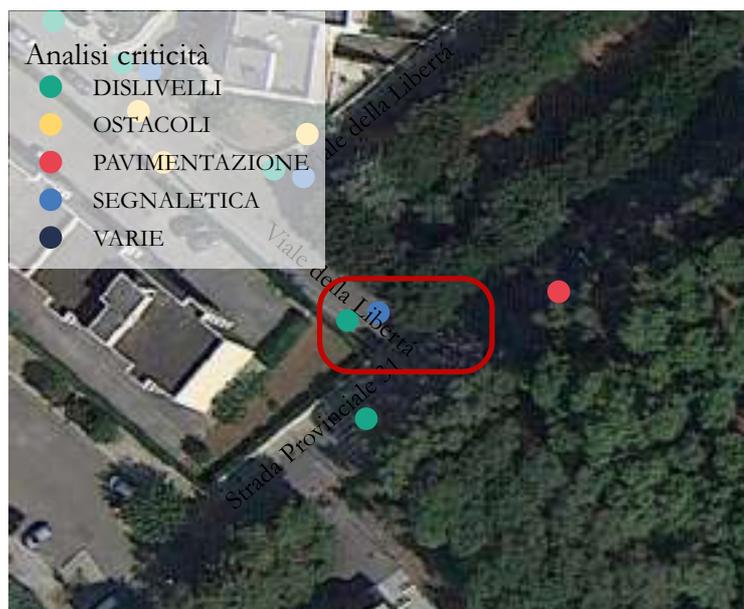
Localizzazione (coordinate WGS84):  
40.66177957, 17.69880295  
Zona Omogenea: 6 - Nuova urbanizzazione

Categoria: SEGNALETICA  
Assenza di segnaletica o segnaletica da ripristinare

Gli attraversamenti pedonali sono evidenziati sulla carreggiata mediante zebraure con strisce bianche parallele alla direzione di marcia dei veicoli, di lunghezza non inferiore a 2,50 m, sulle strade locali e su quelle urbane di quartiere, e a 4 m, sulle altre strade; la larghezza delle strisce e degli intervalli è di 50 cm.

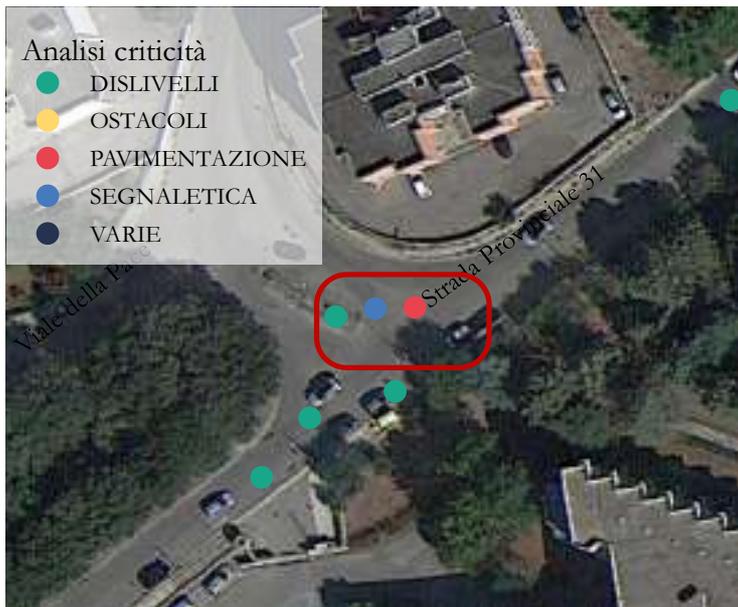
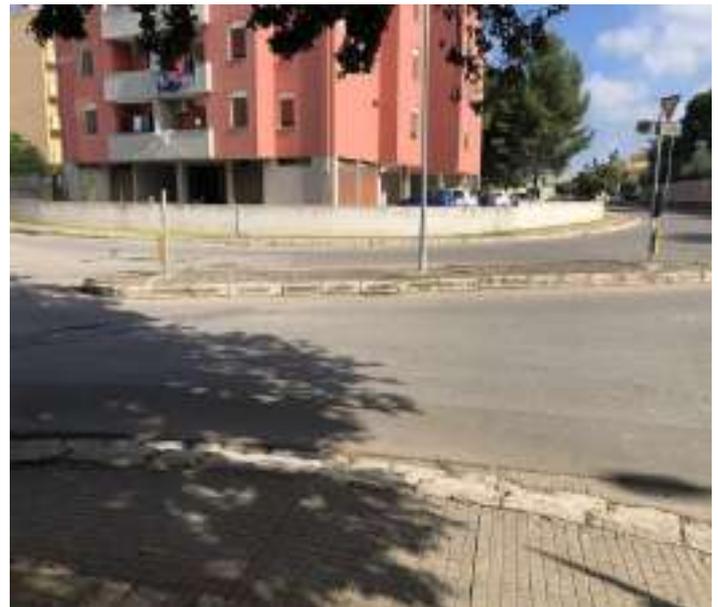
Localizzazione (coordinate WGS84):  
40.66274602, 17.70055711  
Zona Omogenea: 6 - Nuova urbanizzazione

Categoria: SEGNALETICA  
Assenza di segnaletica o segnaletica da ripristinare

Gli attraversamenti pedonali sono evidenziati sulla carreggiata mediante zebraure con strisce bianche parallele alla direzione di marcia dei veicoli, di lunghezza non inferiore a 2,50 m, sulle strade locali e su quelle urbane di quartiere, e a 4 m, sulle altre strade; la larghezza delle strisce e degli intervalli è di 50 cm.

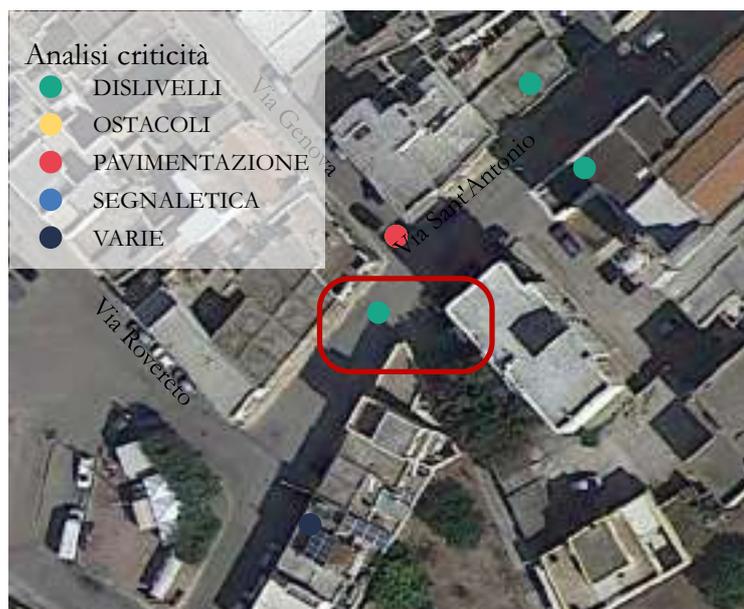
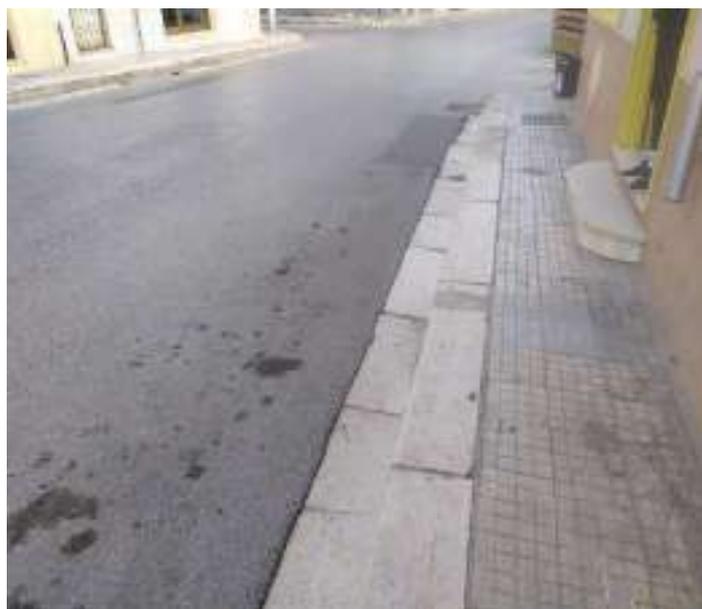
Localizzazione (coordinate WGS84):  
40.6533255, 17.7014529  
Zona Omogenea: 7 - Limiti urbani SUD

Categoria: DISLIVELLI  
0

Raccordo del percorso attraverso la creazione, con asporto/riporto di materiale, di rampa di lunghezza sufficiente ad ottenere una pendenza non superiore al 5% e di larghezza di almeno cm 100. Eliminare o ricollocare l'ostacolo verso il margine esterno o interno, qualora possibile, del percorso pedonale in modo da non costituire intralcio per gli utenti. Gli ostacoli possono essere di diverso tipo e dimensione, dal semplice cestino al palo di pubblica illuminazione; Demolizione di porzione di marciapiede utile all'inserimento della rampa (in opera o prefabbrica)

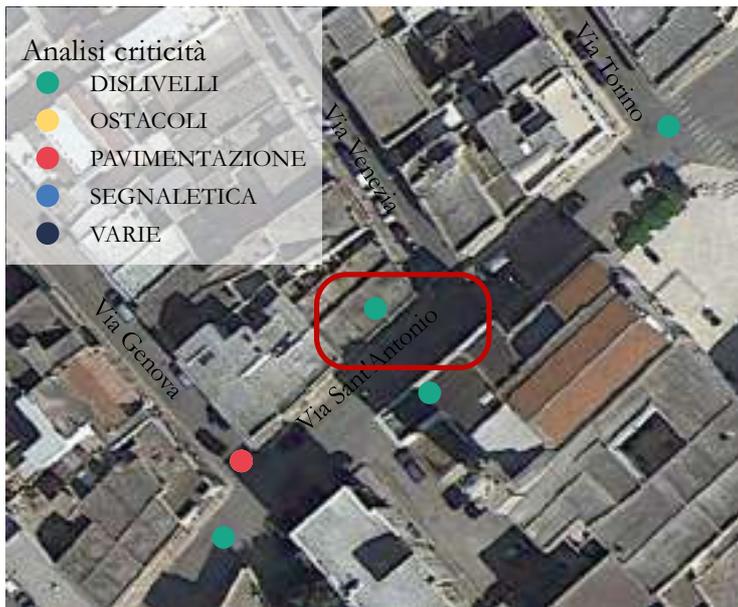
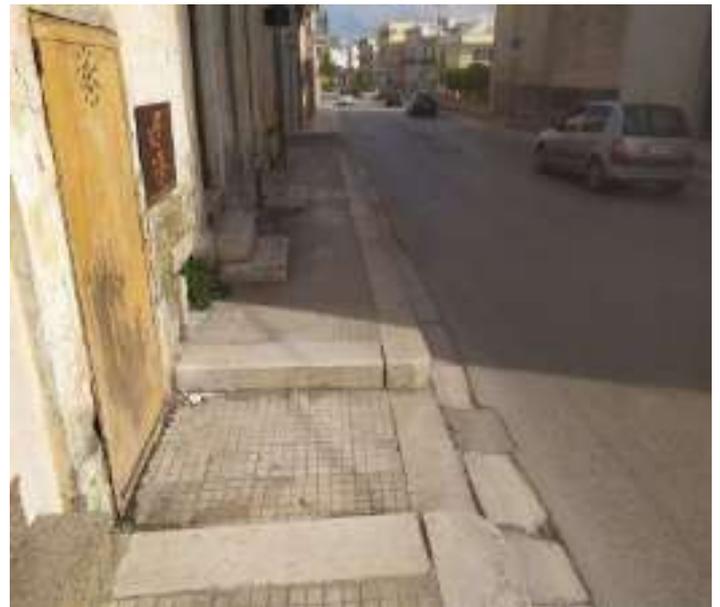
Codice Punto: 888382

Localizzazione (coordinate WGS84):  
40.6535934, 17.7017001  
Zona Omogenea: 7 - Limiti urbani SUD

Categoria: DISLIVELLI  
Rampa assente o non idonea

Scivolo rettilineo con doppia rampa a piano inclinato (pendenza max 8%). L'adozione della doppia rampa collocata nel senso longitudinale rispetto alla direzione del percorso permette di raccordare l'area pedonale con il passo carrabile che la interseca, oppure consente l'utilizzo di un attraversamento pedonale qualora il dislivello eccessivo fra l'area pedonale e l'area carrabile non consentano alle rampe di raggiungere pendenze a norma.

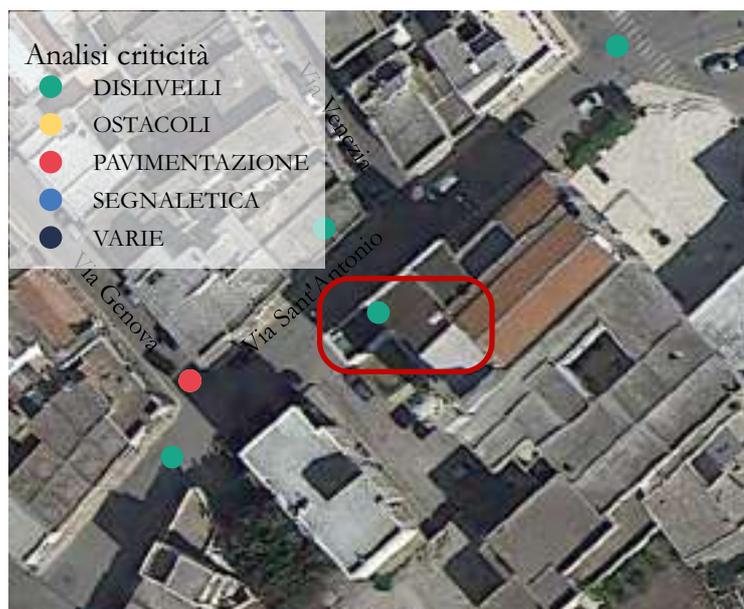
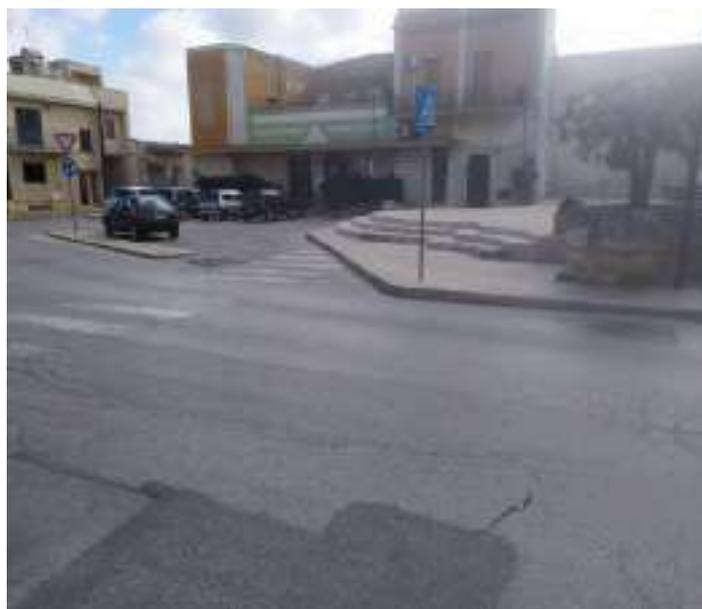
Localizzazione (coordinate WGS84):  
40.6534907, 17.7017805  
Zona Omogenea: 7 - Limiti urbani SUD

Categoria: DISLIVELLI  
Rampa assente

Raccordo del percorso attraverso la creazione, con asporto/riporto di materiale, di rampa di lunghezza sufficiente ad ottenere una pendenza non superiore al 5% e di larghezza di almeno cm 100.

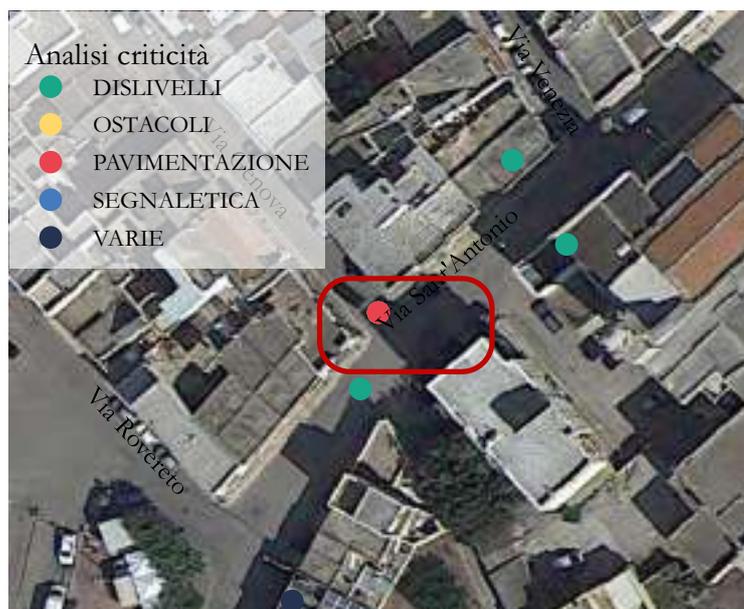
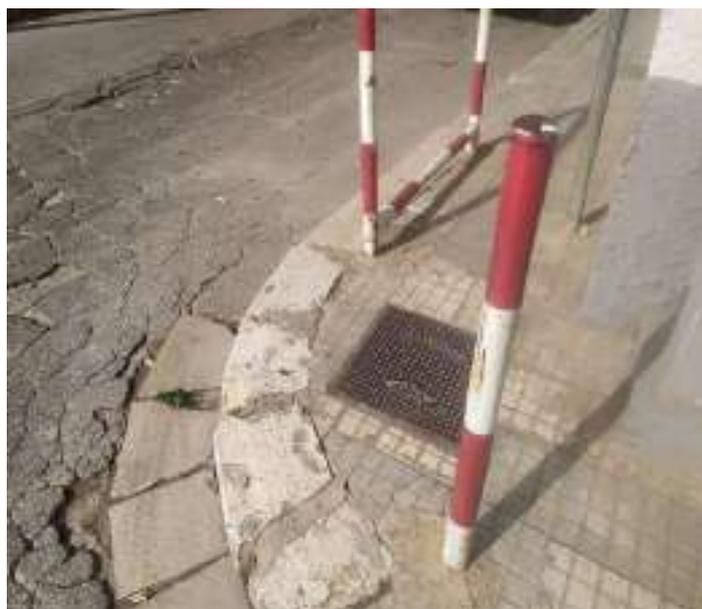
Localizzazione (coordinate WGS84):  
40.6534162, 17.7014844  
Zona Omogenea: 7 - Limiti urbani SUD

Categoria: OSTACOLI  
Presenza di ostacoli che riducono lo spazio di  
camminamento

Eliminare o ricollocare l'ostacolo verso il margine esterno o interno, qualora possibile, del percorso pedonale in modo da non costituire intralcio per gli utenti.

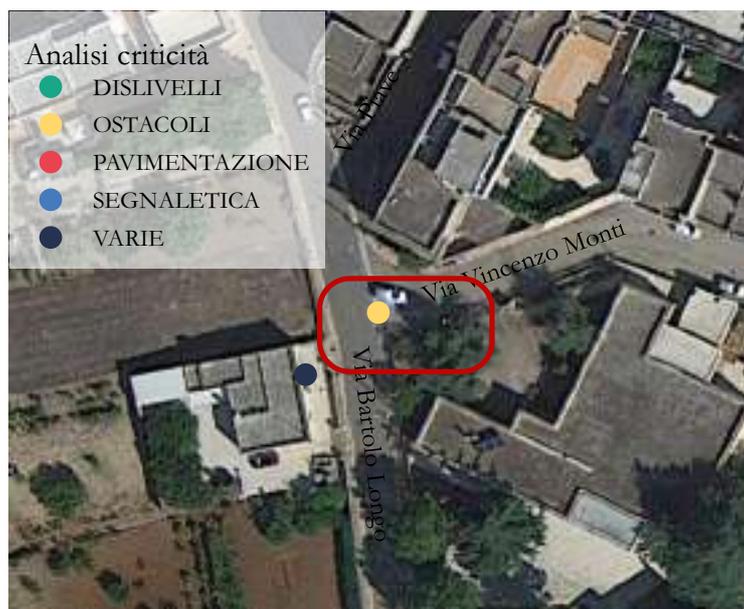
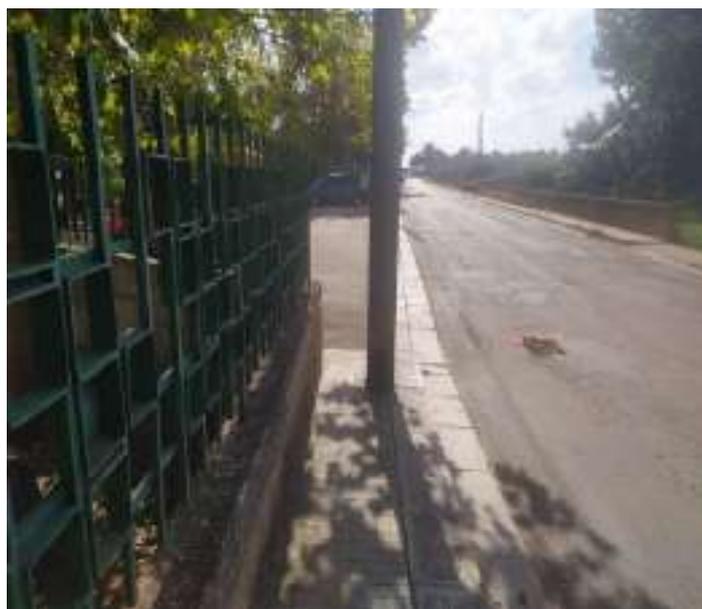
Localizzazione (coordinate WGS84):  
40.6522376, 17.7035917  
Zona Omogenea: 7 - Limiti urbani SUD

Categoria: OSTACOLI  
Presenza di ostacoli che riducono lo spazio di  
camminamento

Eliminare o ricollocare l'ostacolo verso il margine esterno o interno, qualora possibile, del percorso pedonale in modo da non costituire intralcio per gli utenti.

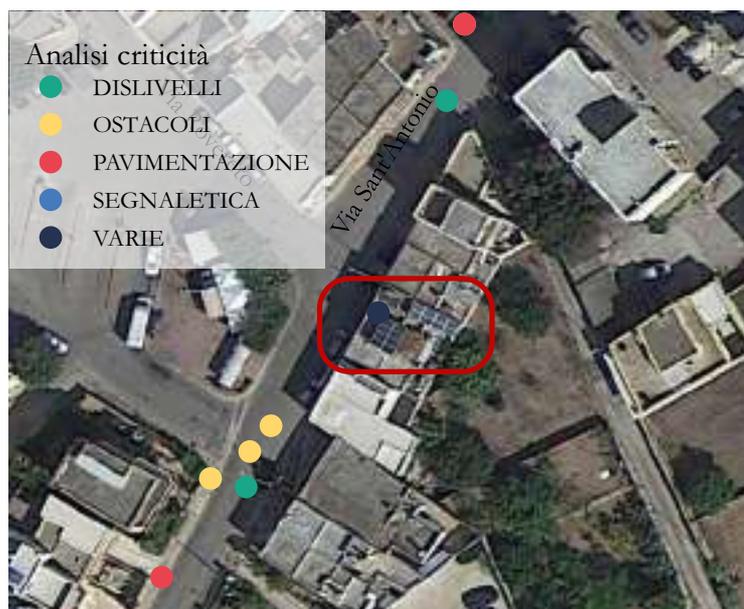
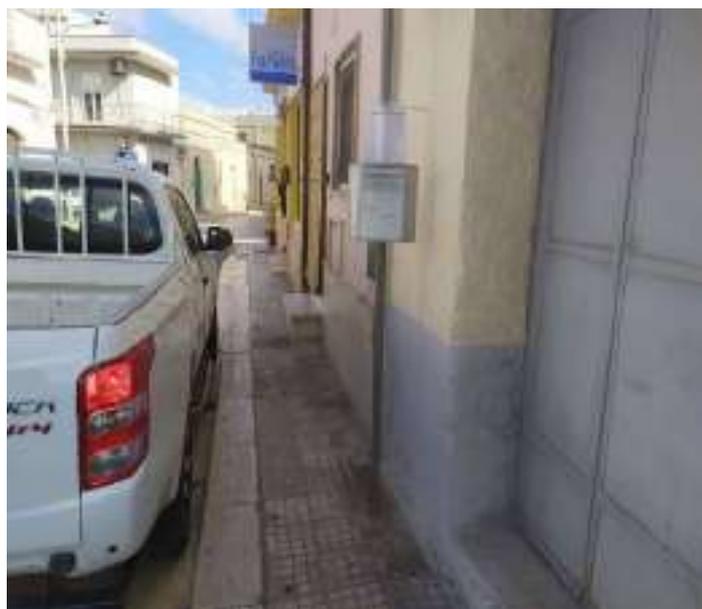
Categoria: PAVIMENTAZIONE  
Presenza di marciapiedi di dimensioni trasversali non adeguate al passaggio degli utenti.

Realizzazione a fianco del percorso esistente, di una nuova pavimentazione pedonale, identica alla preesistente, aumentando la larghezza complessiva del percorso. Per consentirne l'uso da parte di persone in carrozzina, la larghezza minima dovrà essere di cm. 90/120. La superficie calpestabile sarà compatta ed omogenea. Le fugature prive di risalti e non superiori a cm. 0,5. La pendenza trasversale nel suo complesso non dovrà superare l'1%.

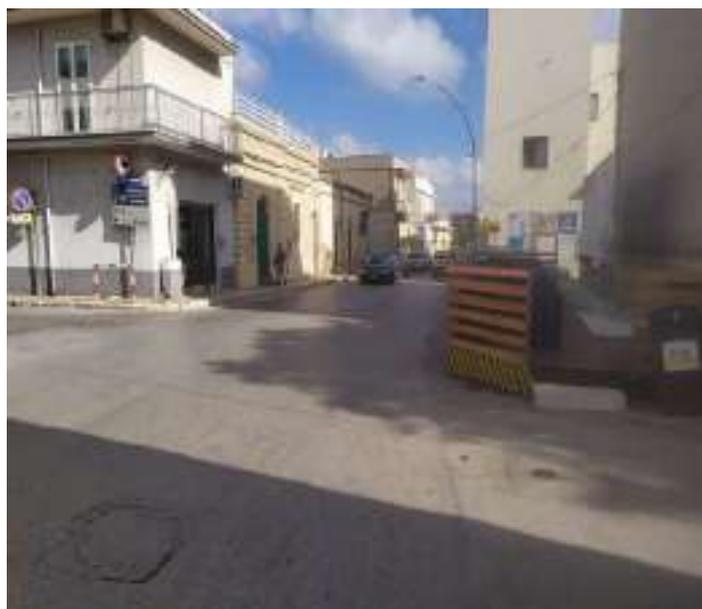
Categoria: PAVIMENTAZIONE

Presenza di marciapiedi di dimensioni trasversali non adeguate al passaggio degli utenti.

Realizzazione a fianco del percorso esistente, di una nuova pavimentazione pedonale, identica alla preesistente, aumentando la larghezza complessiva del percorso. Per consentirne l'uso da parte di persone in carrozzina, la larghezza minima dovrà essere di cm. 90/120.

La superficie calpestabile sarà compatta ed omogenea. Le fugature prive di risalti e non superiori a cm. 0,5. La pendenza trasversale nel suo complesso non dovrà superare l'1%.

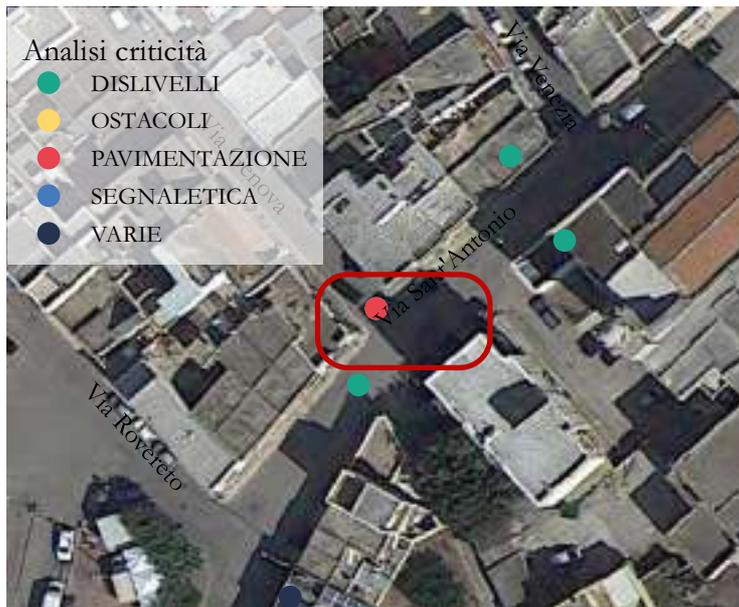
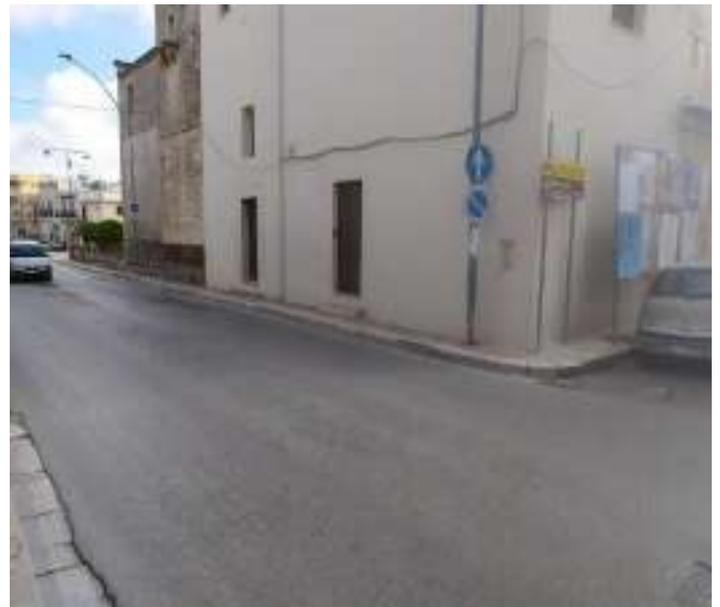
Categoria: PAVIMENTAZIONE  
Presenza di marciapiedi di dimensioni trasversali non adeguate al passaggio degli utenti.

Realizzazione a fianco del percorso esistente, di una nuova pavimentazione pedonale, identica alla preesistente, aumentando la larghezza complessiva del percorso. Per consentirne l'uso da parte di persone in carrozzina, la larghezza minima dovrà essere di cm. 90/120. La superficie calpestabile sarà compatta ed omogenea. Le fugature prive di risalti e non superiori a cm. 0,5. La pendenza trasversale nel suo complesso non dovrà superare l'1%. Rimozione di cordoli esistenti e creazione di nuova porzione di marciapiede, analoga all'esistente, al fine di ottenere una dimensione idonea .

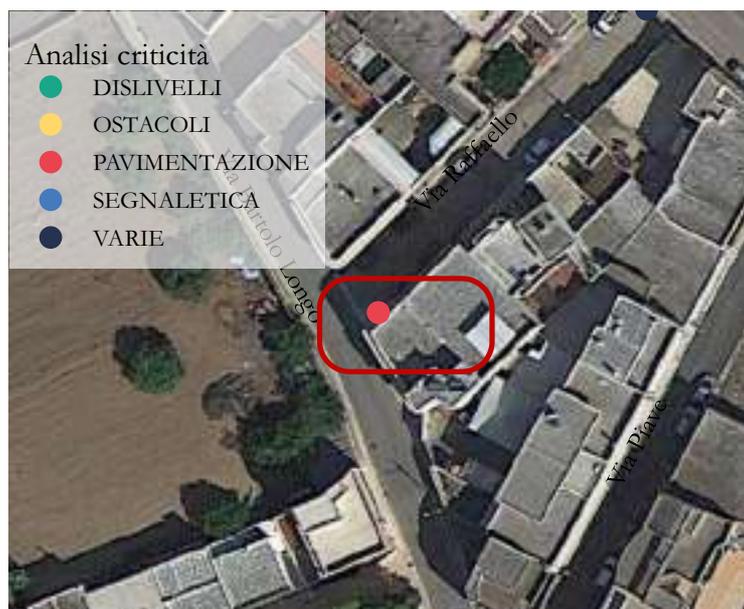
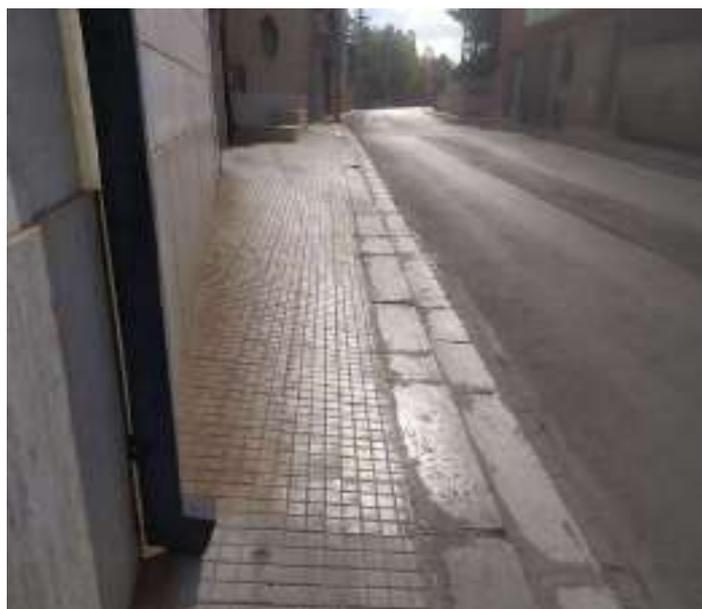
Localizzazione (coordinate WGS84):  
40.6528598, 17.7033697  
Zona Omogenea: 7 - Limiti urbani SUD

Categoria: PAVIMENTAZIONE  
Presenza di sconessioni, buche isolate,  
deformazioni della pavimentazione  
esistente, assenza di porzioni di essa.

Adeguamento della pavimentazione dissestata tramite rimozione delle piastrelle ammalorate e sostituzione delle stesse fino ad rendere il piano di calpestio complanare e raccordato adeguatamente alla pavimentazione esistente. Rimozione di porzione di pavimentazione esistente compreso il massetto di allettamento. Posa della pavimentazione su nuovo massetto sino ad ottenere un piano calpestabile complanare.

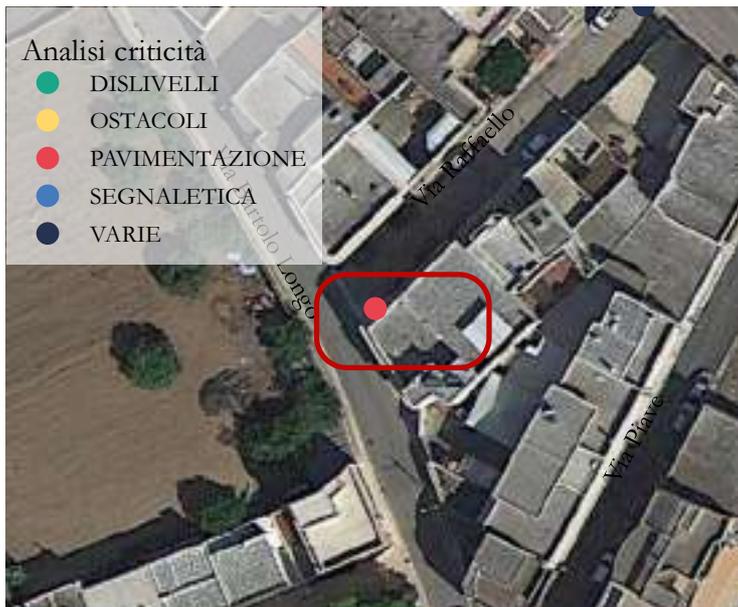
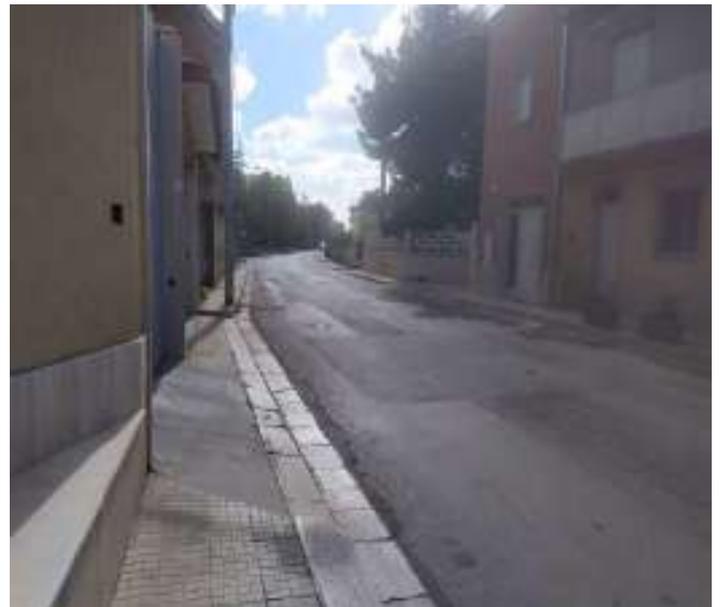
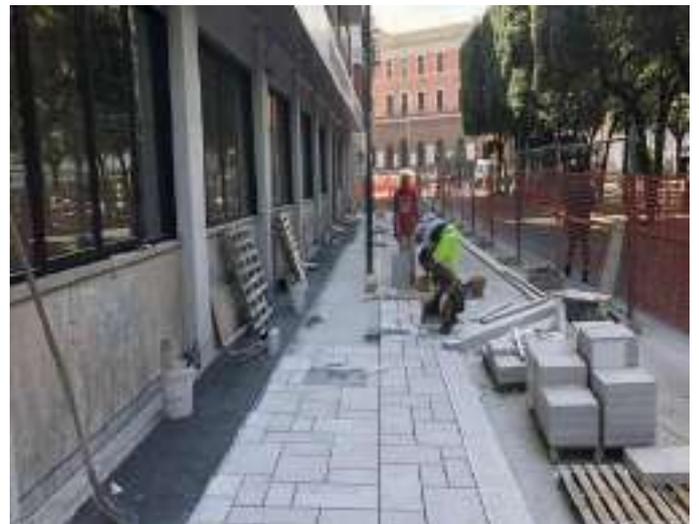
Categoria: PAVIMENTAZIONE  
Presenza di marciapiedi di dimensioni trasversali non adeguate al passaggio degli utenti.

Realizzazione a fianco del percorso esistente, di una nuova pavimentazione pedonale, identica alla preesistente, aumentando la larghezza complessiva del percorso. Per consentirne l'uso da parte di persone in carrozzina, la larghezza minima dovrà essere di cm. 90/120. La superficie calpestabile sarà compatta ed omogenea. Le fugature prive di risalti e non superiori a cm. 0,5. La pendenza trasversale nel suo complesso non dovrà superare l'1%. Rimozione di cordoli esistenti e creazione di nuova porzione di marciapiede, analoga all'esistente, al fine di ottenere una dimensione idonea .

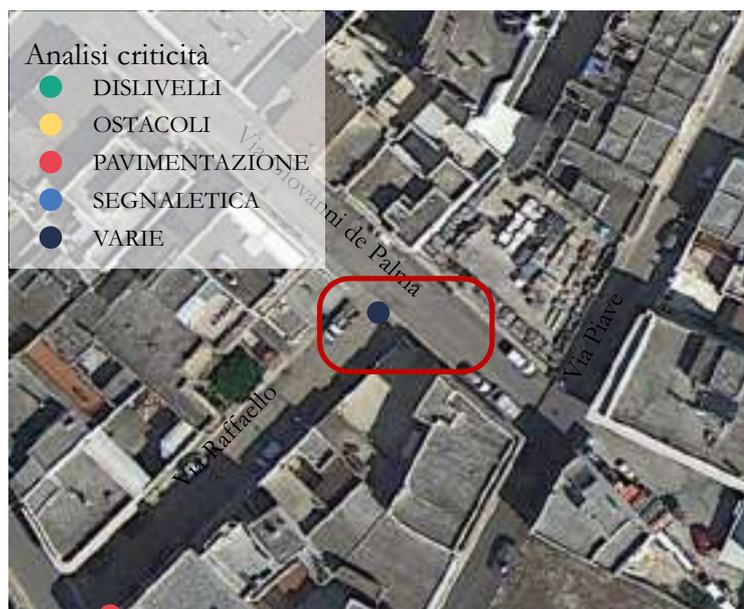
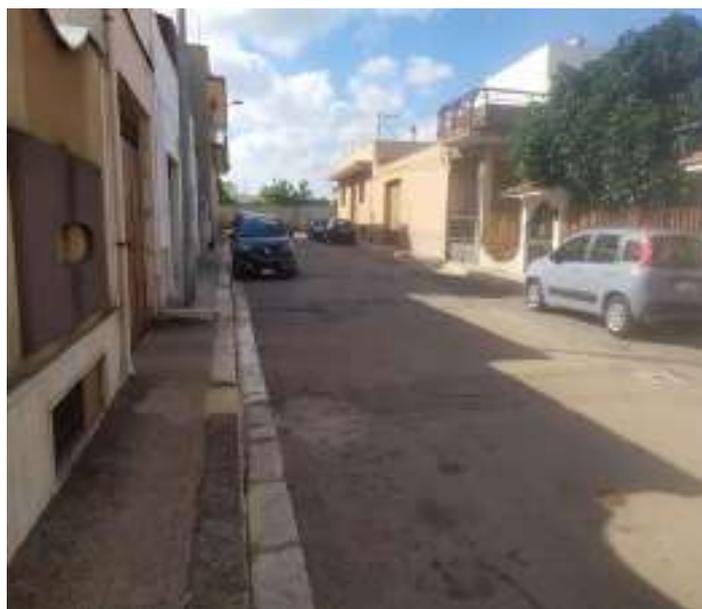
Codice Punto: 888427

Categoria: VARIE  
Presenza di marciapiedi di dimensioni trasversali non adeguate al passaggio degli utenti.

Realizzazione a fianco del percorso esistente, di una nuova pavimentazione pedonale, identica alla preesistente, aumentando la larghezza complessiva del percorso. Per consentirne l'uso da parte di persone in carrozzina, la larghezza minima dovrà essere di cm. 90/120. La superficie calpestabile sarà compatta ed omogenea. Le fugature prive di risalti e non superiori a cm. 0,5. La pendenza trasversale nel suo complesso non dovrà superare l'1%. Rimozione di cordoli esistenti e creazione di nuova porzione di marciapiede, analoga all'esistente, al fine di ottenere una dimensione idonea .

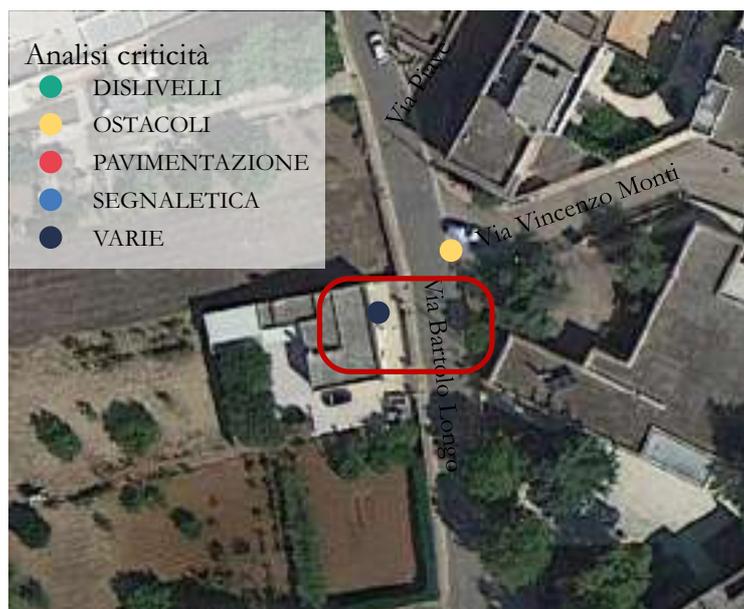
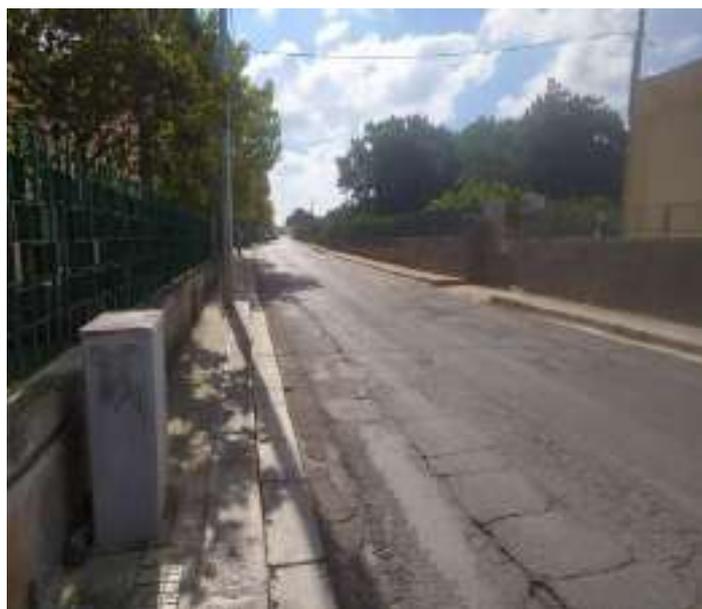
Categoria: VARIE  
Presenza di marciapiedi di dimensioni trasversali non adeguate al passaggio degli utenti.

Realizzazione a fianco del percorso esistente, di una nuova pavimentazione pedonale, identica alla preesistente, aumentando la larghezza complessiva del percorso. Per consentirne l'uso da parte di persone in carrozzina, la larghezza minima dovrà essere di cm. 90/120. La superficie calpestabile sarà compatta ed omogenea. Le fugature prive di risalti e non superiori a cm. 0,5. La pendenza trasversale nel suo complesso non dovrà superare l'1%.
